5.3.2(4) S-1 旧A・Bトレンチ ー有識者会合以降の追加検討ー

5.3.2(5) S-1 掘削法面 — 評価結果 —

5.3.3 S-2·S-6

5.3.3 S-2・S-6 (1)No.2トレンチ ー評価結果ー

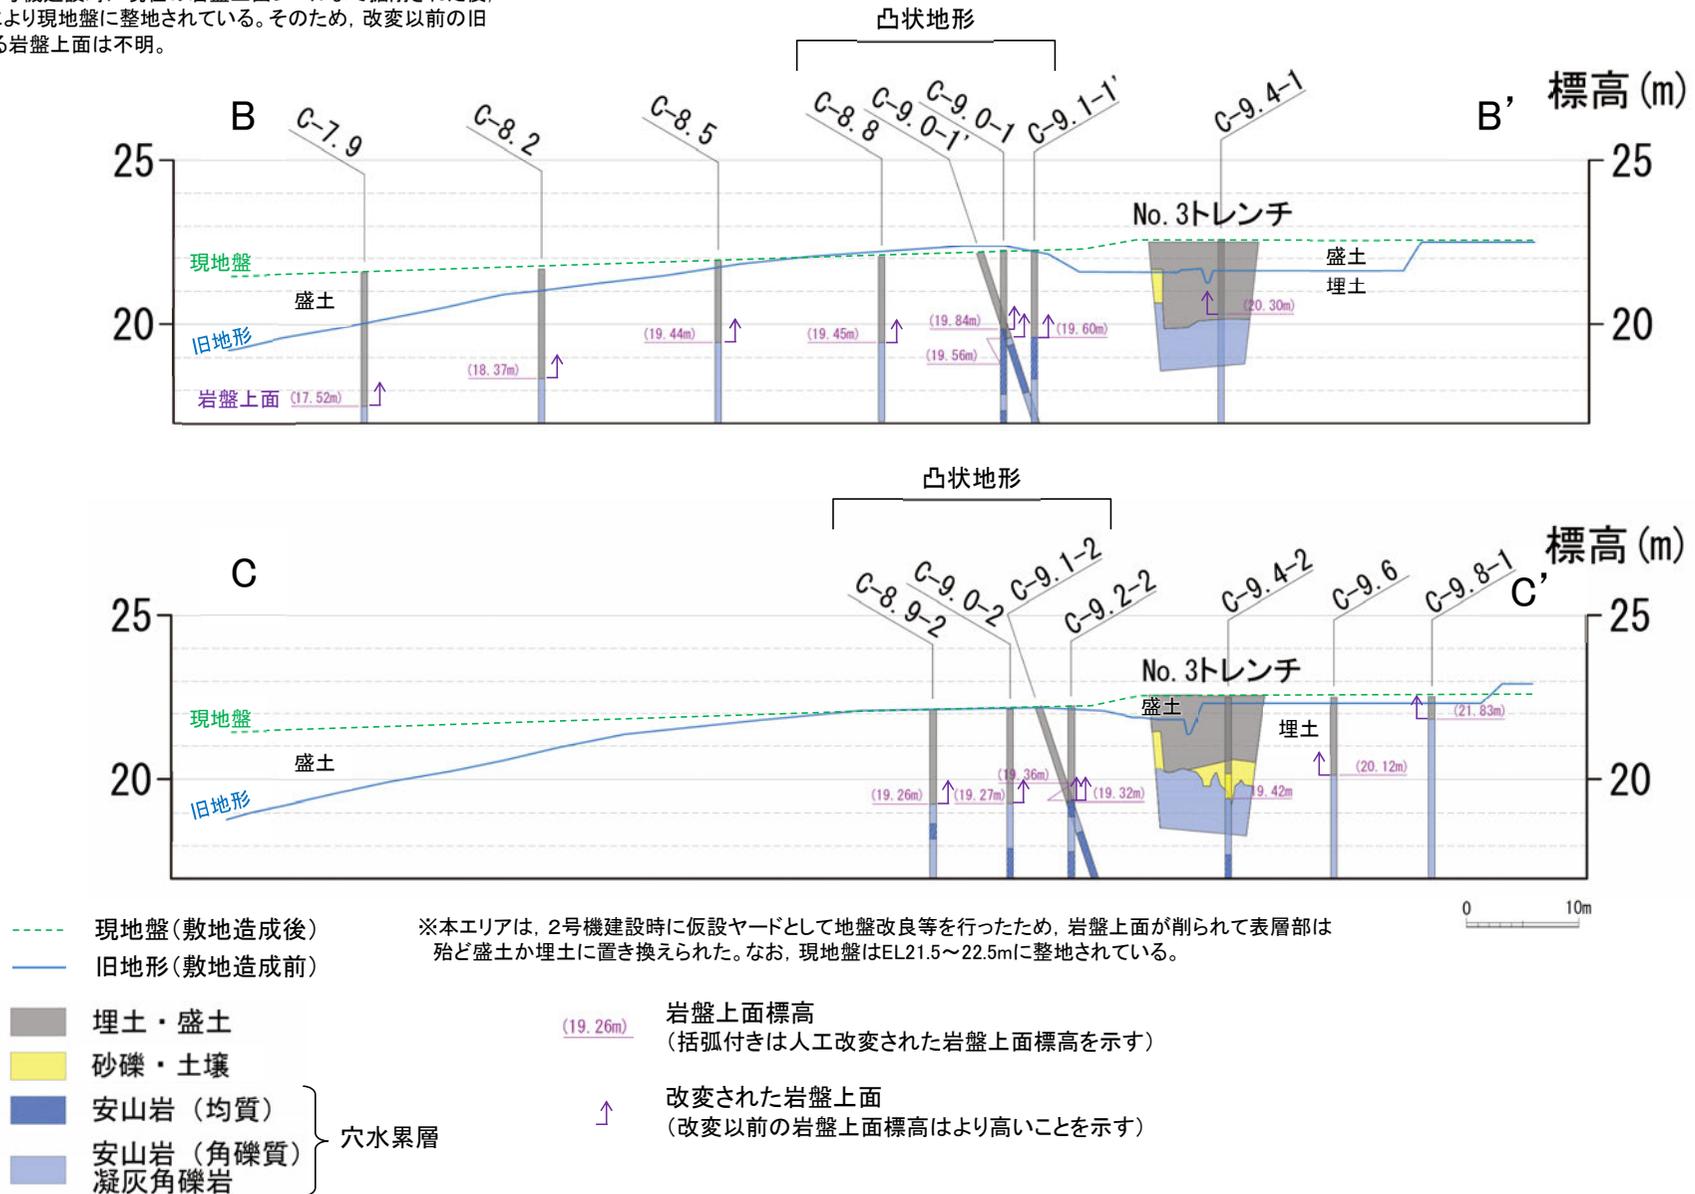
地形地質断面図 (H:V=1:3)

旧地形は、2号機建設時に現在の岩盤上面レベルまで掘削された後、埋土・盛土により現地盤に整地されている。そのため、改変以前の旧地形における岩盤上面は不明。

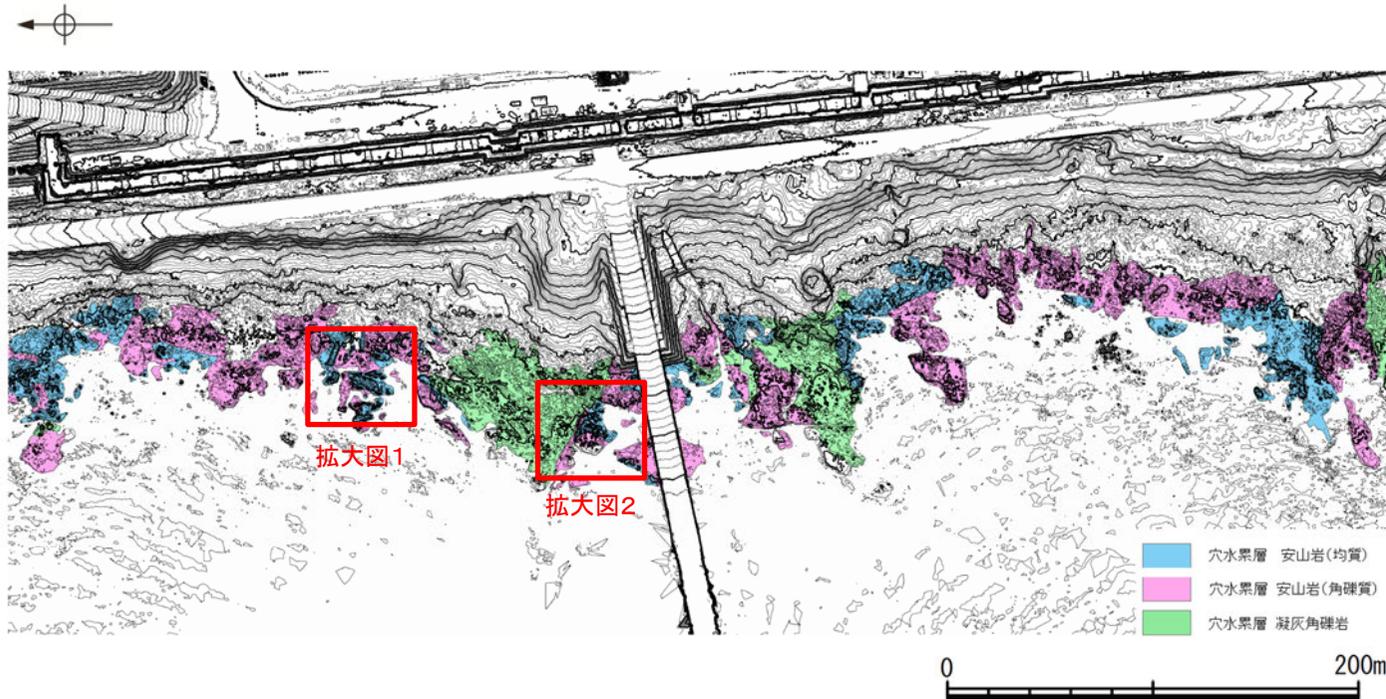
海岸部地形図
(ヘリレーザ計測により作成。コンター間隔20cm。露岩域の岩種分布を着色)

○敷地内と同じ穴水累層の安山岩が広く分布する海岸部では、岩盤上面の形状が凹凸に富む状況が確認されるとともに、安山岩(角礫質)と安山岩(均質)が接して分布する箇所において、相対的に堅硬な安山岩(均質)が高まりとして残る状況が確認される(本頁, 次頁)。
○「凸状地形」付近で実施したボーリング調査によれば、断層は認められず、「凸状地形」の頂部付近には、相対的に堅硬である安山岩(均質)が周辺よりもやや優勢に分布していることから、「凸状地形」は、波蝕台形成時における岩盤上面の起伏を反映した局所的なものと推定される。

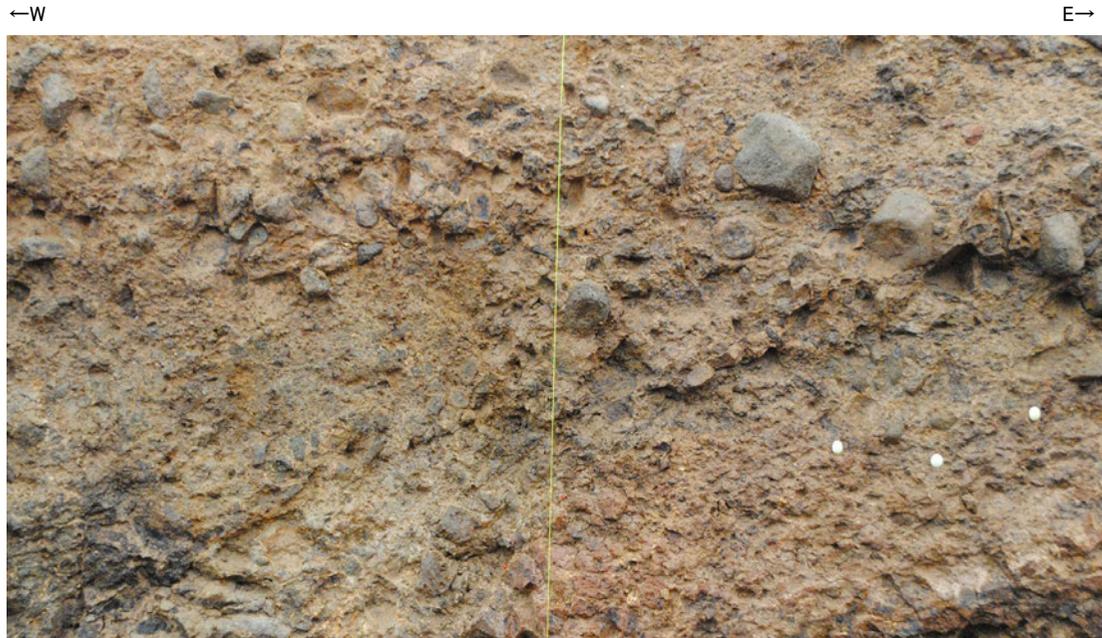
北面調査箇所 拡大写真

- ・西側の安山岩(均質)と東側の安山岩(角礫質)の境界に位置する。
- ・走向・傾斜 N14° E~N14° W/68° NW~78° SW(走向は真北基準)で、幅1~15cmの固結した破砕部及び幅フィルム状~3mmの黄灰色を呈する粘土状破砕部からなる。

- No.1トレンチにおいて、幅1～15cmの固結した破砕部及び幅フィルム状～3mmの粘土状破砕部からなるS-2・S-6を確認。
- 基盤の安山岩(均質)及び安山岩(角礫質)の上位には、下からシルト混じり砂礫層、シルト質砂礫、砂質シルト層が分布する。
- 火山灰分析結果を踏まえると、基盤直上のシルト混じり砂礫層は、AT降灰時期(2.8万～3万年前)以降の堆積物であると判断される。
- S-2・S-6は基盤直上のシルト混じり砂礫層に変位・変形を与えていない。

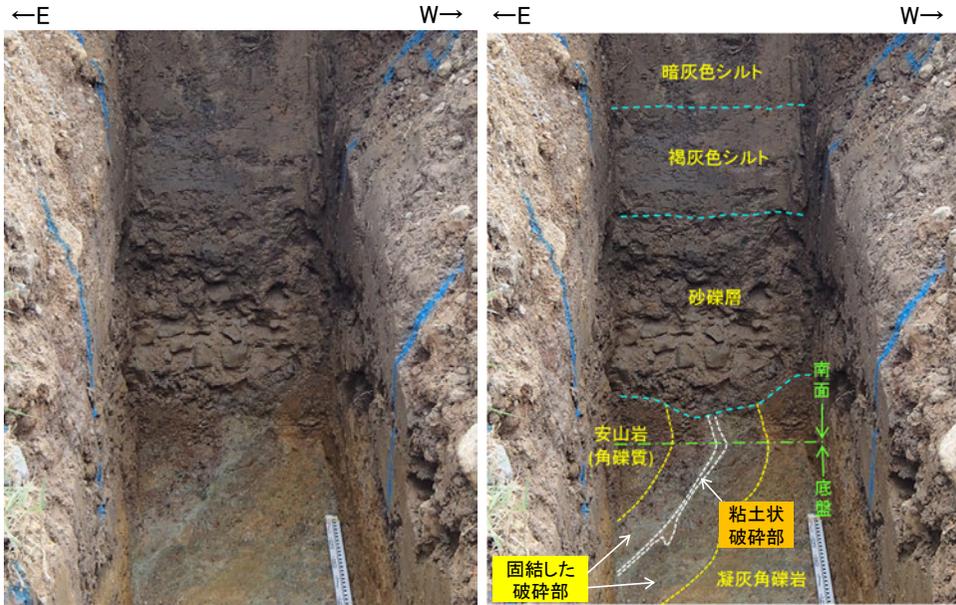
南面 拡大写真

- ・ 南東側の安山岩(角礫質)と北西側の凝灰角礫岩の境界に位置する。
- ・ 走向・傾斜N12° E/70° NW(走向は真北基準)で、幅15～25cmの固結した破碎部及び幅フィルム状～5cmの灰色～灰白色を呈する粘土状破碎部からなる。

・14C年代値を踏まえると、岩盤上位に分布する砂礫層は、約6千年前の堆積物であると判断される。

- 事務本館前トレンチにおいて、幅15～25cmの固結した破碎部及び幅フィルム状～5cmの粘土状破碎部からなるS-2・S-6を確認。
- 基盤の凝灰角礫岩及び安山岩(角礫質)の上位には、下位から砂礫層、褐灰色シルト層、暗灰色シルト層が分布する。
- ¹⁴C年代値を踏まえると、基盤直上の砂礫層は、約6千年前の堆積物であると判断される。
- S-2・S-6は基盤直上の砂礫層に変位・変形を与えていない。

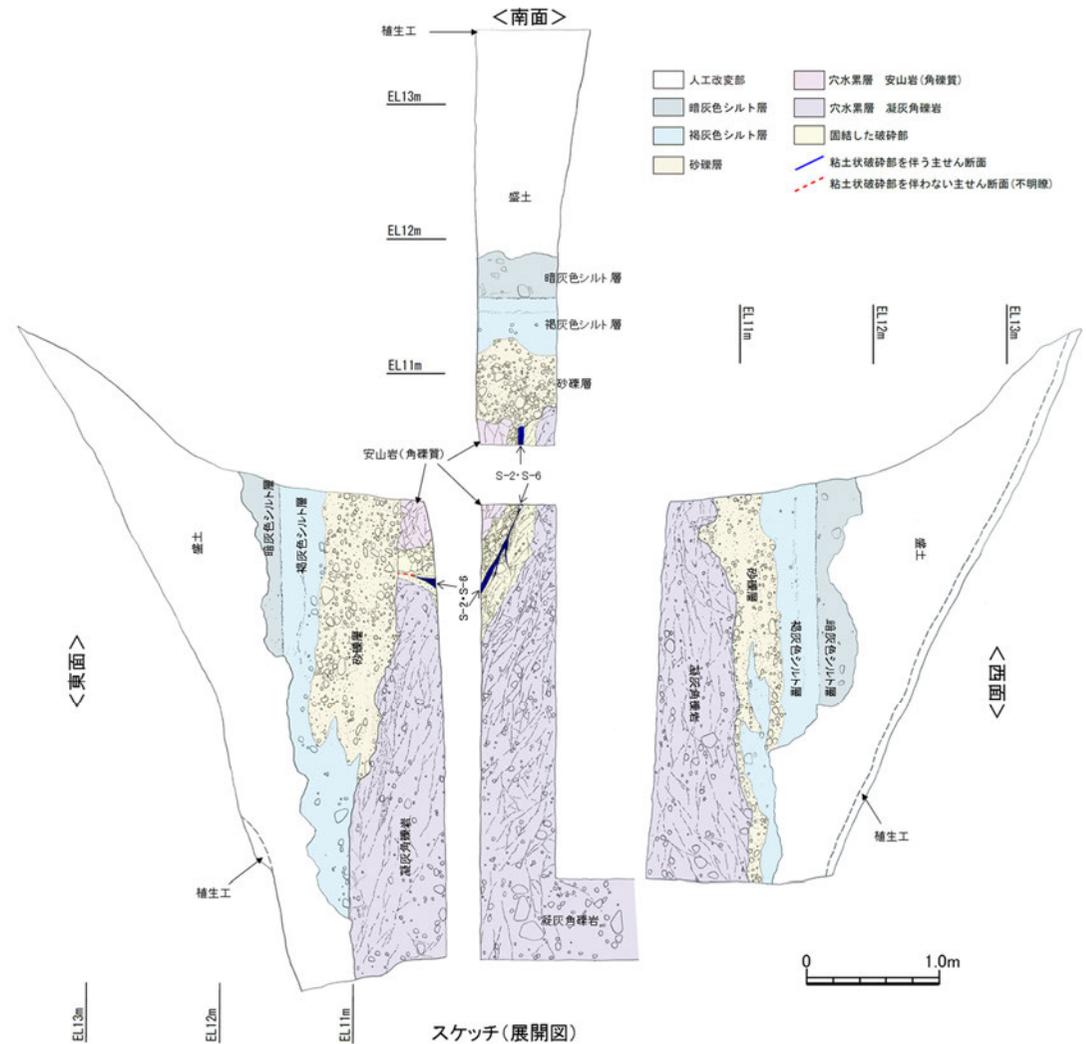
・岩盤直上を覆う砂礫層基底には、段差は認められない。
・主せん断面直上の砂礫層中には、せん断面は認められない。

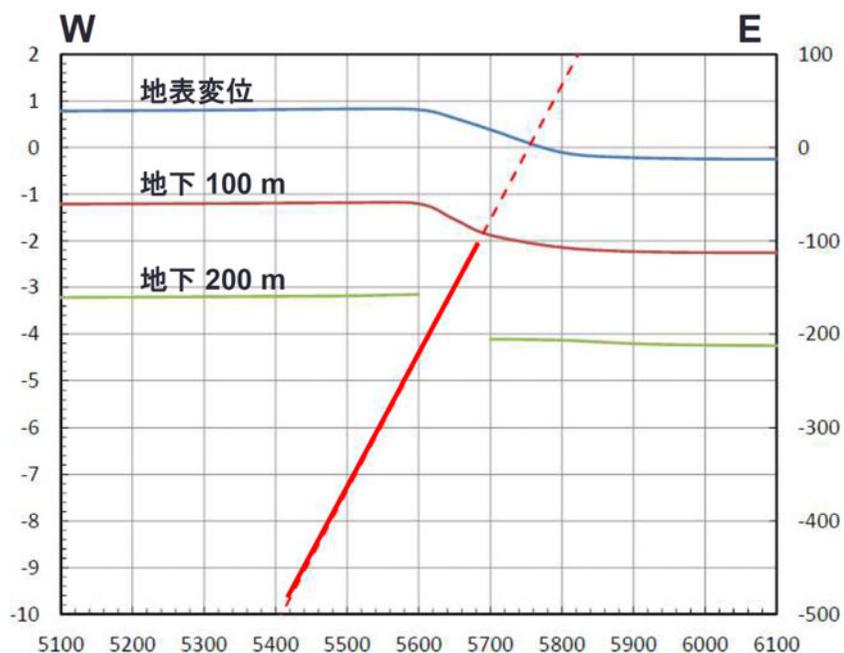
破壊停止深度: 100 m

・有識者会合による数値計算の結果, S-2・S-6の破壊停止深度が100mの場合, S-2・S-6の位置から100mの範囲に変曲点が認められる。

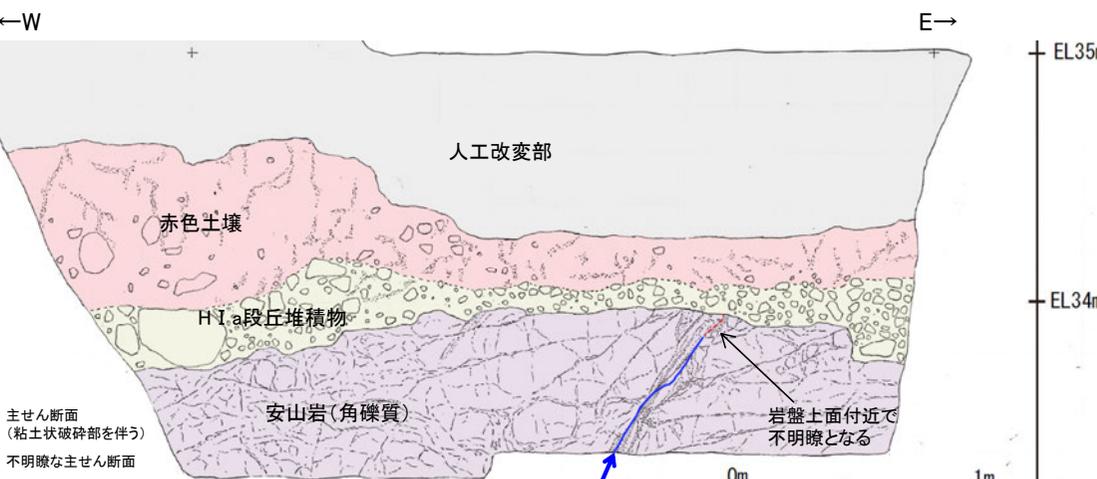
新北面スケッチ

【S-4】
S-4は、走向・傾斜N30° E/64° NW(走向は真北基準)で、幅2~10cmの固結した破砕部及び幅フィルム状~3cmの灰褐~明褐色を呈する粘土状破砕部からなる。
北面においてタマネギ状風化に伴う割れ目が形成され、断層トレースが不明瞭となっている。S-4は、法面の上部において2条に分岐し、西側の破砕部は岩盤中で消失する。東側の破砕部は岩盤の上面まで追跡でき、岩盤を覆うH I a段丘堆積物に変位・変形を与えていない。

- S-4の活動性評価を行うため、高位段丘 I a面を判読した位置において、トレンチ調査(35m盤トレンチ)を実施した。
- 35m盤トレンチにおいて、幅2~20cmの固結した破砕部及び幅フィルム状~3cmの粘土状破砕部からなるS-4を確認。
- 基盤の安山岩(角礫質)の上位には、下位からH I a段丘堆積物、赤色土壌、赤褐色土壌が分布する。
- S-4の上方に分布するH I a段丘堆積物に変位・変形は認められないものの、岩盤の風化の影響により、せん断面が不明瞭となる。

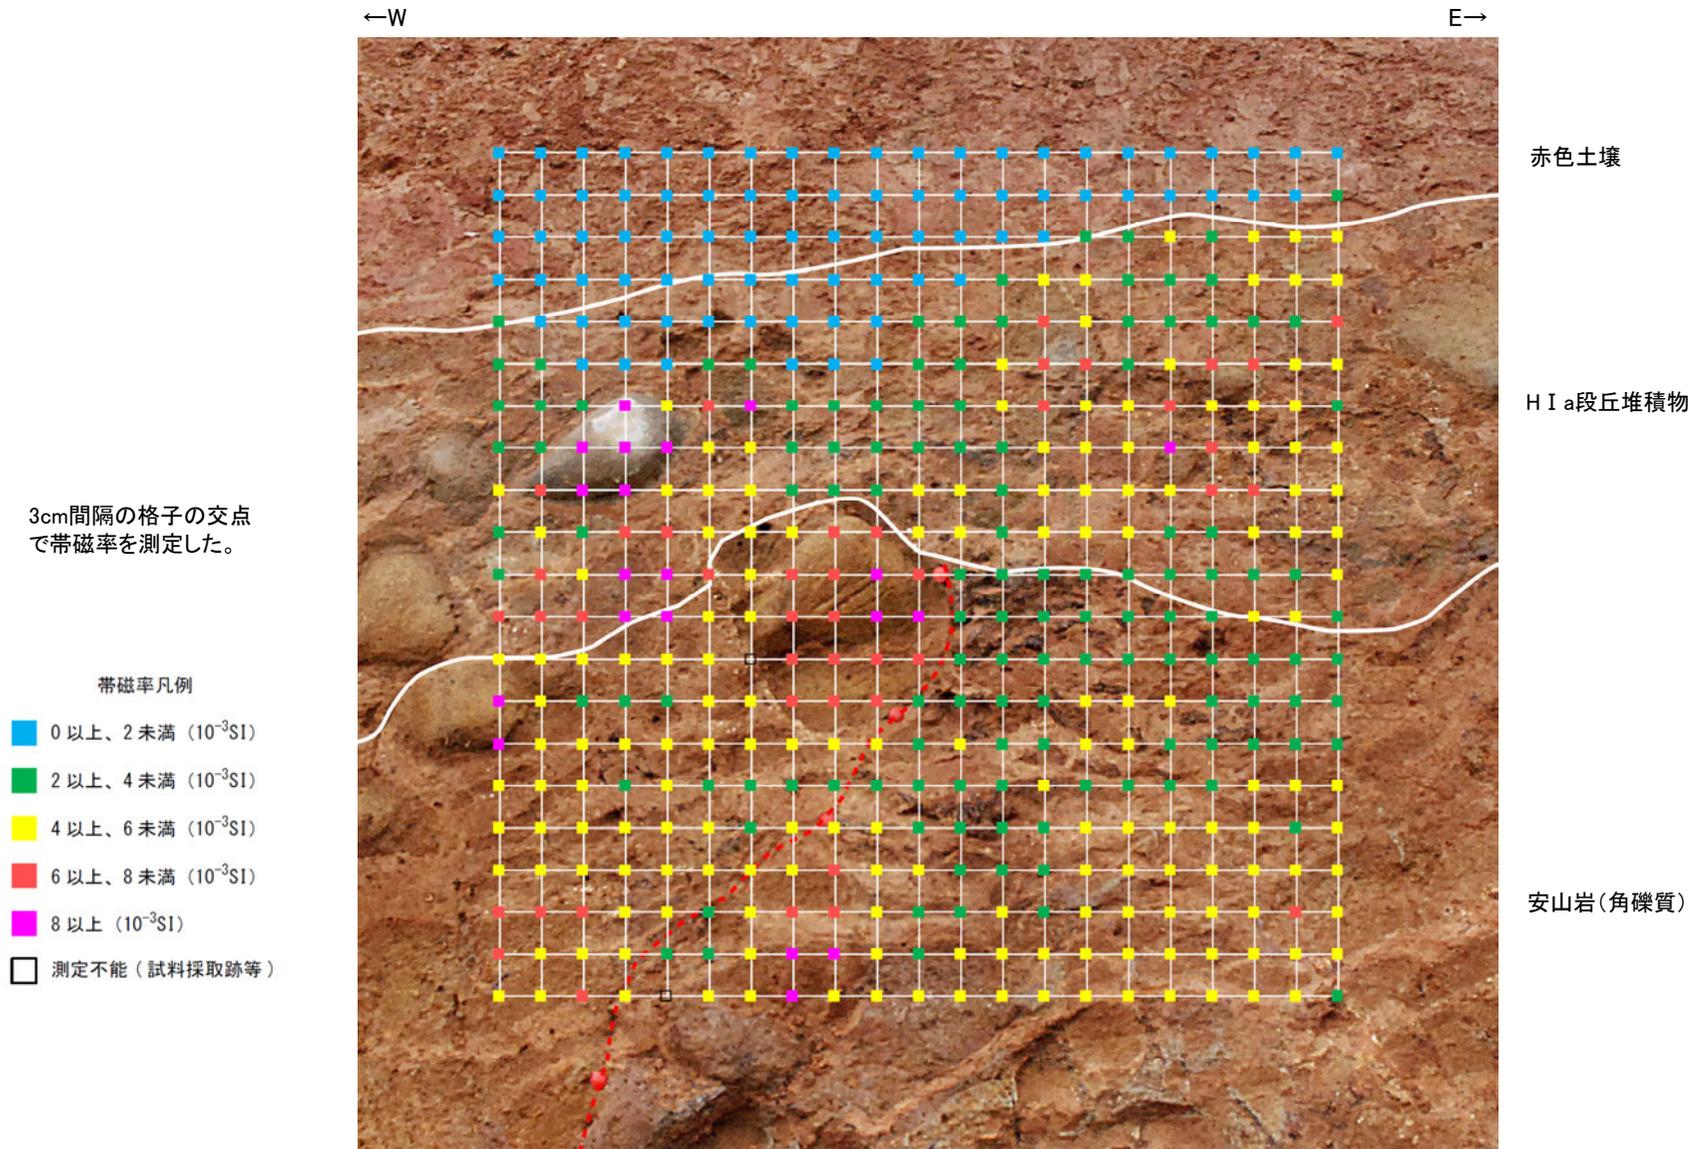
旧北面 測定箇所写真(2022年1月撮影)

・帯磁率測定の結果、H I a段丘堆積物と岩盤(安山岩)の境界付近で帯磁率の変化が認められることから、帯磁率測定結果は目視観察による岩盤上面の境界と整合的である。

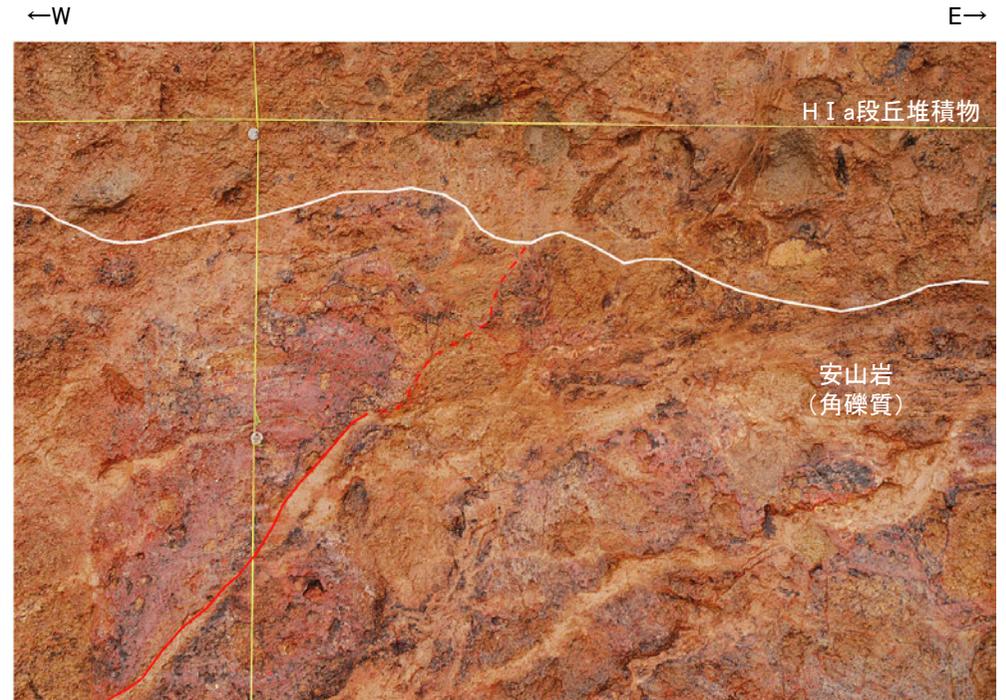
新北面 拡大写真(S-4等を加筆)

- ・走向傾斜N40E/68NWを示し、せん断面に沿って固結した粘土・砂状破碎部が幅2.0～10cmで分布する。
- ・せん断面は明瞭であり、下部でフィルム状～1cm、中部で0.5～1.5cmの明褐～黄灰色の粘土を挟む。
- ・一方、最上部では不明瞭であるが、西側の黄褐色の安山岩(角礫質)と東側の赤褐色の固結した破碎部の境界として識別できる。
- ・固結した粘土・砂状破碎部は灰～赤褐色を呈し、流理状の構造を伴う。

- 旧北面では岩盤のタマネギ状風化の影響によりせん断面が不明瞭となっていたことから、追加掘削を実施した結果、幅2.0~10cmの固結した破碎部及び幅フィルム状~1.5cmの粘土状破碎部を伴うS-4を確認した。
- 基盤の安山岩(角礫質)の上位には、下位からH I a段丘堆積物、赤色土壌、赤褐色土壌が分布する。
- 旧北面において不明瞭であったS-4は、新北面では岩盤の風化の影響が小さくなり、せん断面が明瞭に確認できるようになった。
- S-4の上方に分布するH I a段丘堆積物に変位・変形は認められないものの、S-4は岩盤上面付近で不明瞭となる。

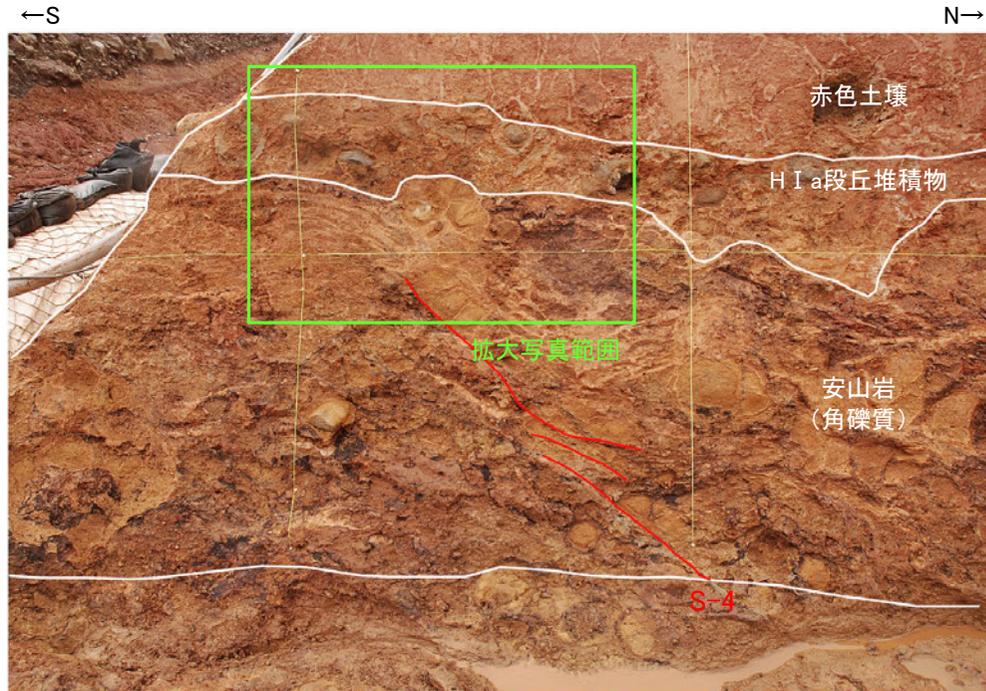
新西面写真(S-4等を加筆)

- S-4**
- ・走向傾斜N48E/66NWを示し、せん断面に沿って固結した粘土・砂状破碎部が幅0.5～2.5cmで分布する。法面の中部では、「ミ型」に雁行する。
 - ・せん断面は下部で明瞭であり、黒色の皮膜が沈着している。一方、上部では不明瞭である。
 - ・固結した粘土・砂状破碎部は灰～赤褐色を呈し、流理状の構造を伴う。

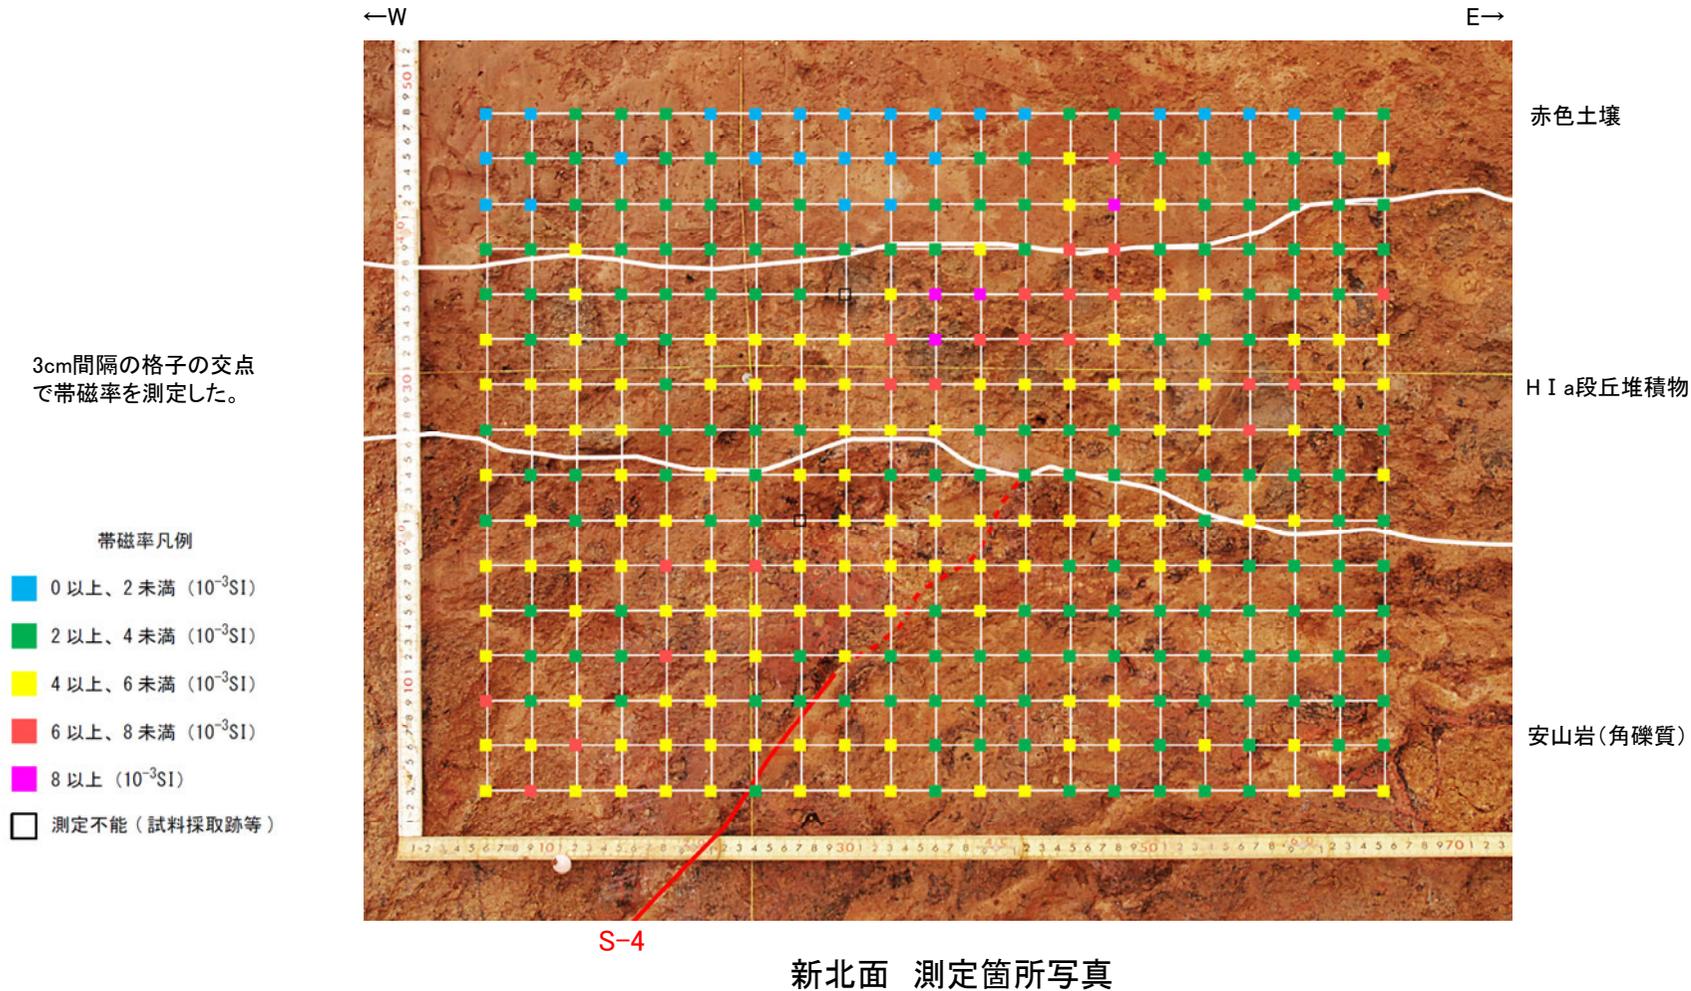
【帯磁率測定結果(新北面)】

・帯磁率測定の結果、赤色土壌では相対的に低い値を示すものの、H I a段丘堆積物と岩盤(安山岩)では帯磁率に大きな違いは認められない。

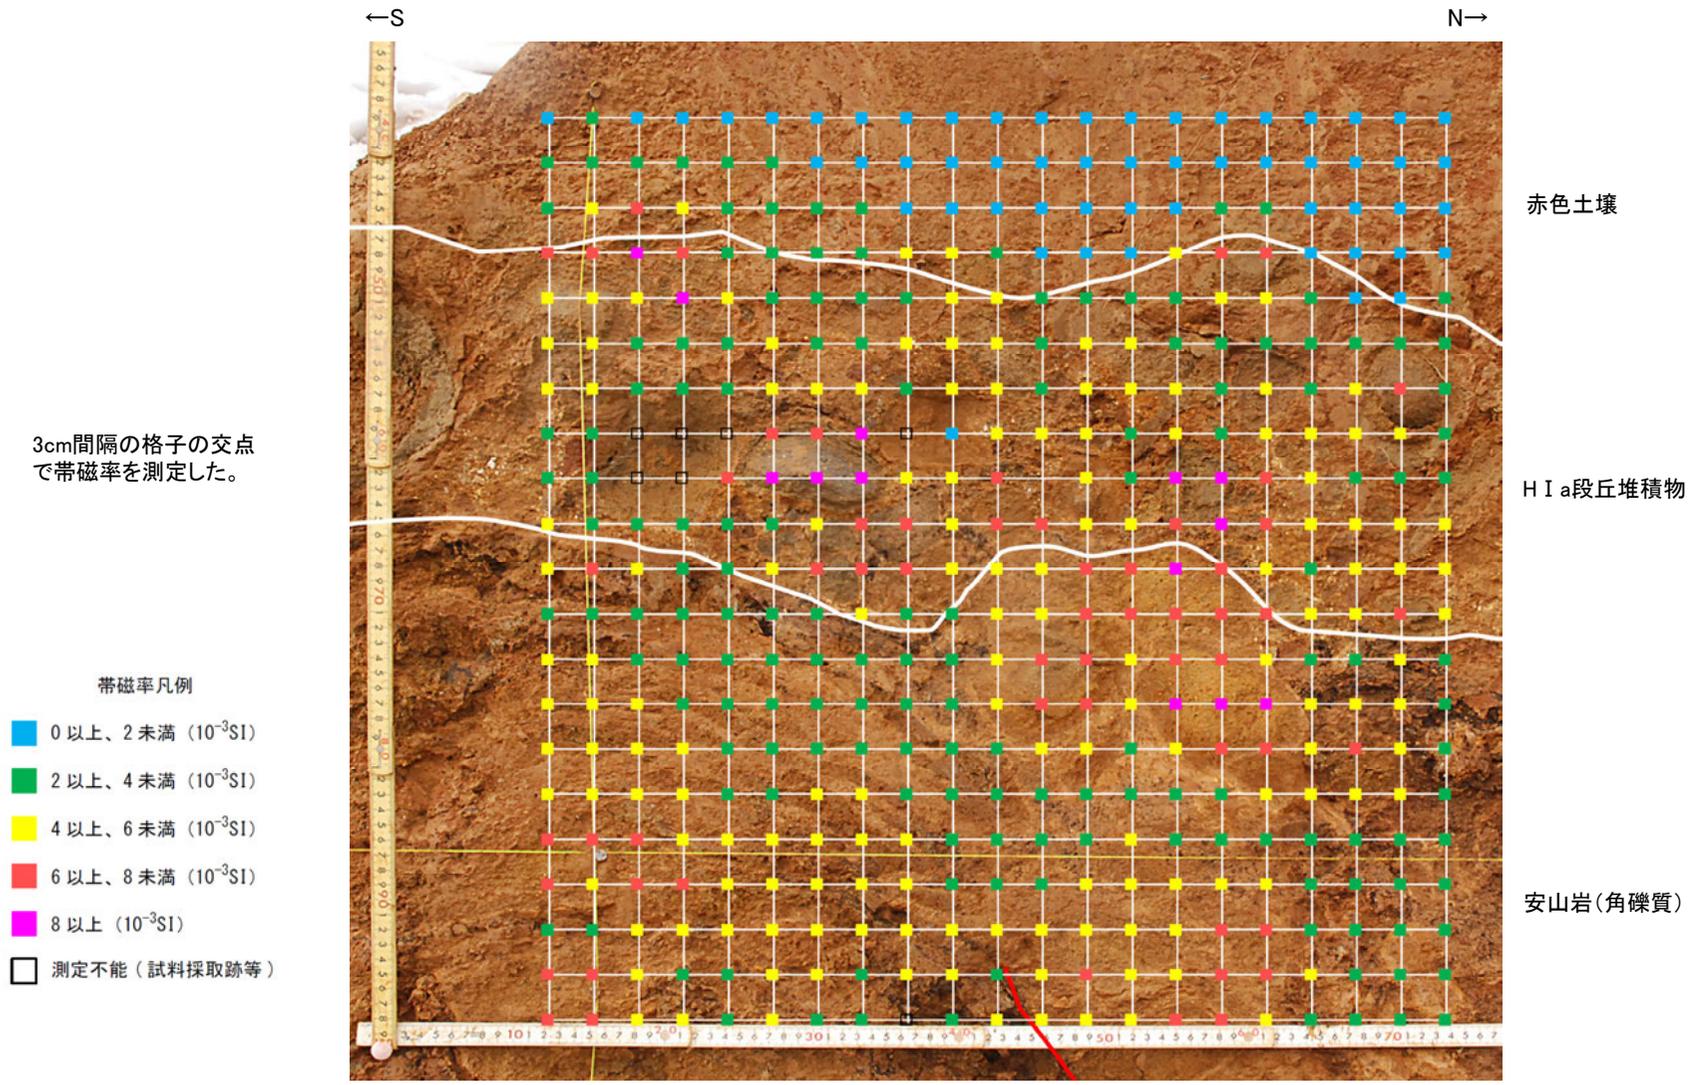
新西面 測定箇所写真

・帯磁率測定の結果、赤色土壌では相対的に低い値を示すものの、HI a段丘堆積物と岩盤(安山岩)では帯磁率に大きな違いは認められない。
