岩盤調査坑No.25切羽 ー評価結果ー

岩盤調査坑No.25切羽 —主せん断面の認定—

岩盤調査坑 一横坑底盤・側壁展開図一

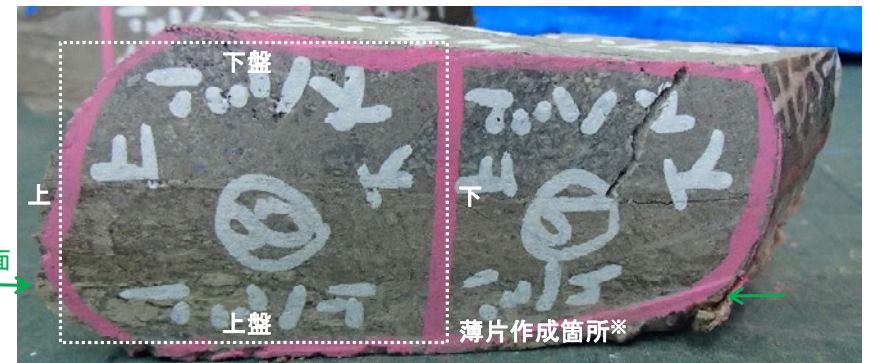
ブロック写真

主せん断面
1cm
※図示した箇所にて観察用薄片を作成し、そこから1mm程度削り込んだ位置でEPMA用薄片を作成した

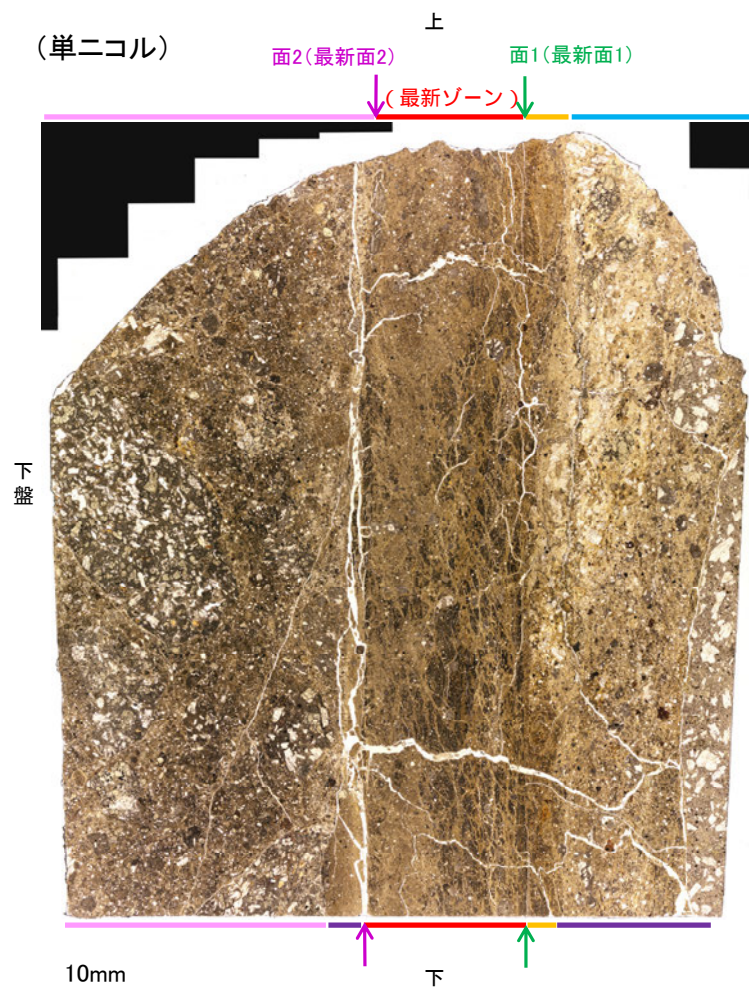
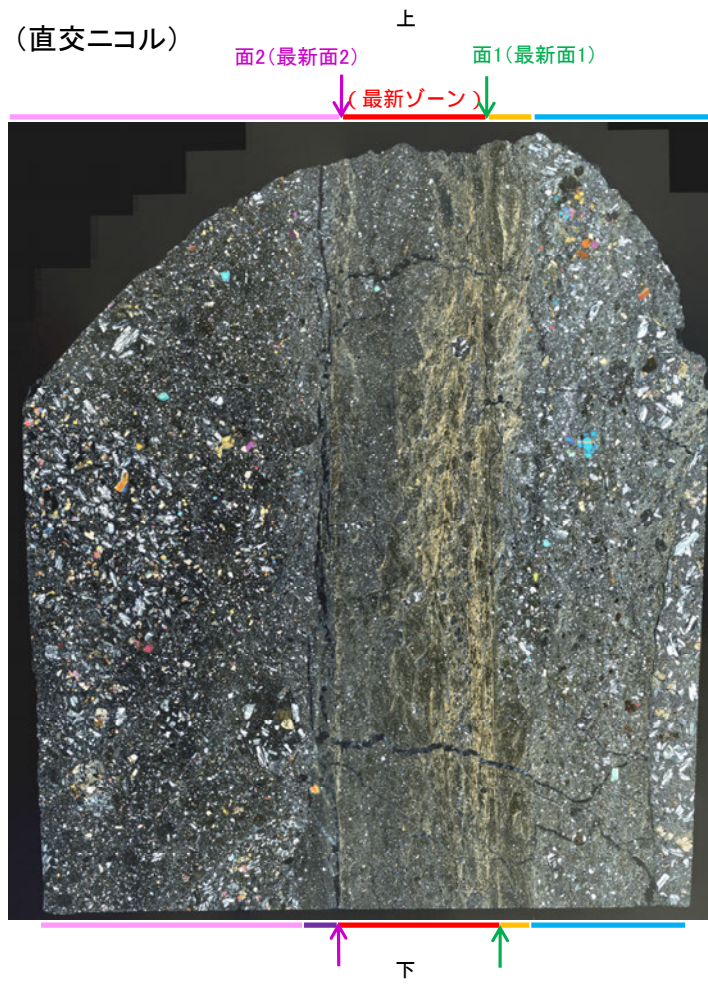
観察用薄片写真(H-6.5-2_66R)

- 観察用薄片で実施した微視的観察(薄片観察)の結果, 色調や礫径などから, 下盤側より I ~ V に分帯される。
- そのうち, 最も細粒化している分帯Ⅲを最新ゾーンとして抽出した。
- 最新ゾーンと分帯Ⅳとの境界に, 面1(緑矢印)が認められる。面1は全体的に不明瞭だが, 最新ゾーンの中では比較的直線性・連続性がよい面である。
- 最新ゾーン中及び分帯 I, IIとの境界に, 面2(紫矢印)が認められる。面2は薄片上部では不明瞭だが, 最新ゾーンの中では比較的直線性・連続性がよい面である。
- 面1, 面2は同程度の直線性・連続性を有することから, 面1を最新面1, 面2を最新面2とし, それぞれについて変質鉱物との関係を確認する。

- I : 単ニコルで褐灰~灰色, 直交ニコルで灰色の干渉色を呈する火山礫凝灰岩からなる。径6mm以下の岩片や鉱物片が細粒な基質中に含まれており, 径15mm程度の岩片も認められる。岩片は垂角~垂円形, 鉱物片は角~垂円形である。割れ目や岩片の縁辺部に粘土鉱物が生成されており, II 及びⅢとの境界付近に比較的多く含まれる。
- II : 単ニコルで褐灰色, 直交ニコルで灰色の干渉色を呈する, 粘土鉱物を含む細粒物からなる。径0.5mm以下の岩片や鉱物片が細粒な基質中に含まれる。岩片, 鉱物片は垂角~垂円形である。基質中や割れ目, 岩片の縁辺部に粘土鉱物が生成されている。薄片下部では明瞭だが, 中央部付近でせん滅する。
- III (最新ゾーン) : 単ニコルで褐~褐灰色, 直交ニコルで黄~灰色の干渉色を呈する, 粘土鉱物を含む細粒物からなる。径0.5mm以下の岩片や鉱物片が細粒な基質中に含まれており, 径2mm以上の岩片も認められる。岩片は垂角~垂円形, 鉱物片は角~垂円形である。基質中や割れ目, 岩片の縁辺部に粘土鉱物が生成されており, 面1付近に多く含まれる。
- IV : 単ニコルで褐灰色, 直交ニコルで黄~灰色の干渉色を呈する, 粘土鉱物を含む細粒物からなる。径0.5mm以下の岩片や鉱物片が細粒な基質中に含まれている。岩片, 鉱物片は垂角~垂円形である。基質中や割れ目, 岩片の縁辺部に粘土鉱物が生成されている。膨縮し, 薄片中央部では不明瞭となる。
- V : 単ニコルで淡褐~褐灰色, 直交ニコルで黄~灰色の干渉色を呈する凝灰岩からなる。径5mm以下の岩片や鉱物片が細粒な基質中に含まれており, 径30mm以上の岩片も認められる。岩片は垂角~垂円形, 鉱物片は角~垂角形である。基質中や割れ目, 岩片の縁辺部に粘土鉱物が生成されている。

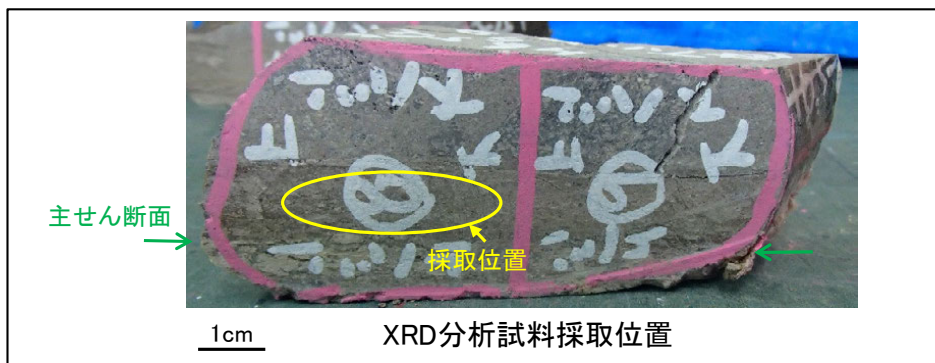
回折チャート(不定方位)

- 最新ゾーン付近でXRD分析を実施した結果, 主な粘土鉱物としてスメクタイトが認められる。
- スメクタイトについて詳細な結晶構造判定を行うために, 同一断層の別孔(岩盤調査坑No.27孔, No.7-1孔, No.16付近)の破砕部においてXRD分析(粘土分濃集)を実施した結果, I/S混合層と判定される。

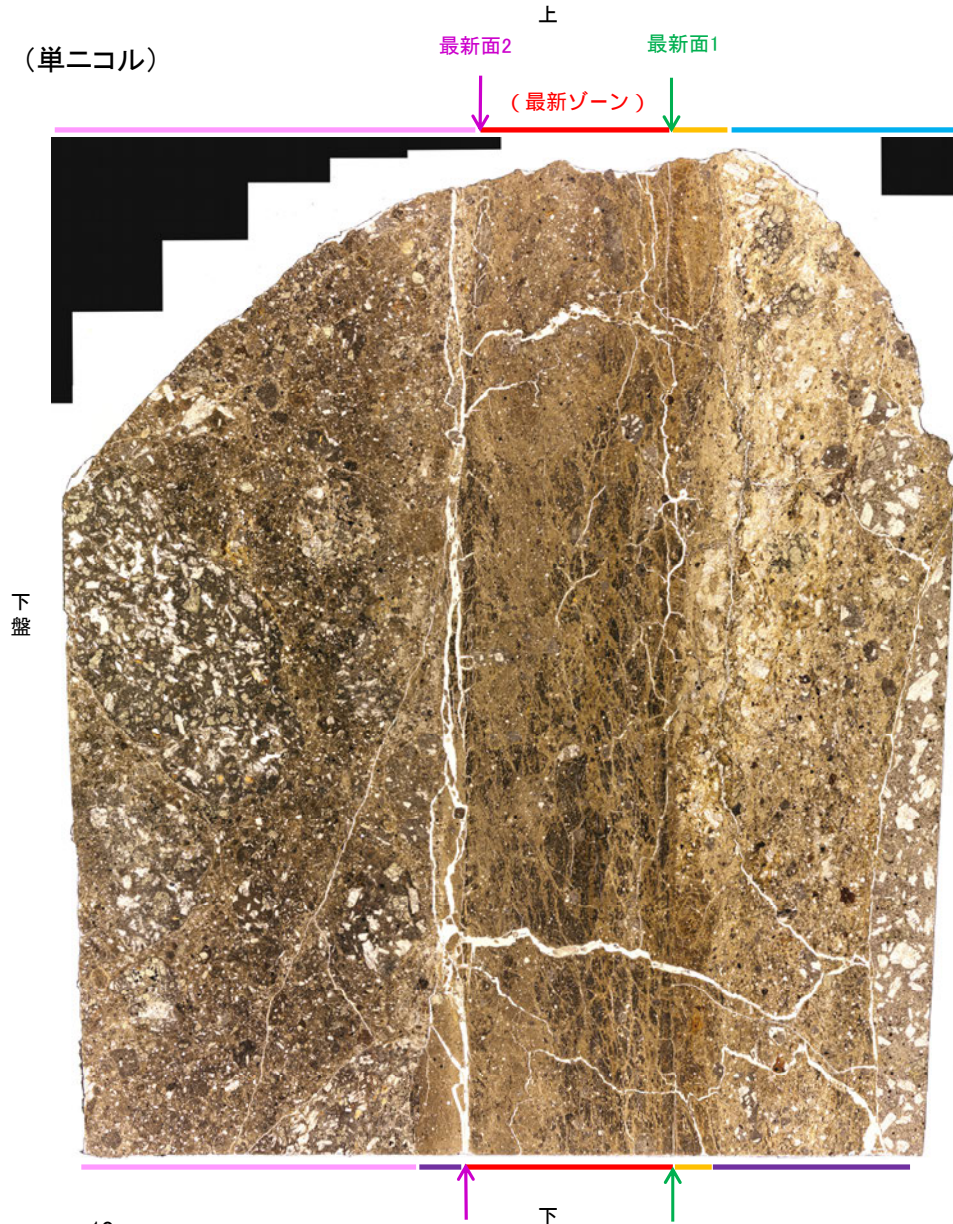
観察用薄片写真(H-6.5-2_66R)

- 観察用薄片で実施した薄片観察や、EPMA用薄片で実施したEPMA分析(マッピング)における化学組成の観点での観察より、I/S混合層が最新ゾーンやその周辺に分布していることを確認した。
- このI/S混合層と最新面との関係を確認する。

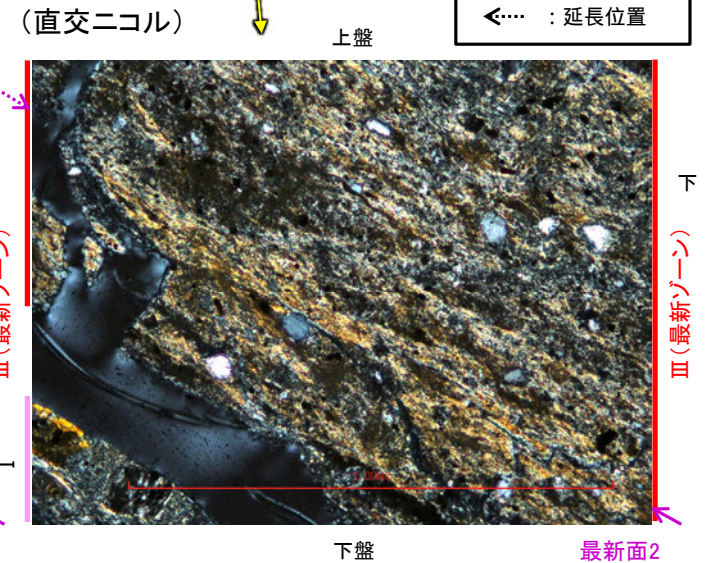
詳細観察範囲写真

・不連続箇所の粘土鉱物(I/S混合層)にせん断面や引きずりなどの変形は認められない。

← : 延長位置

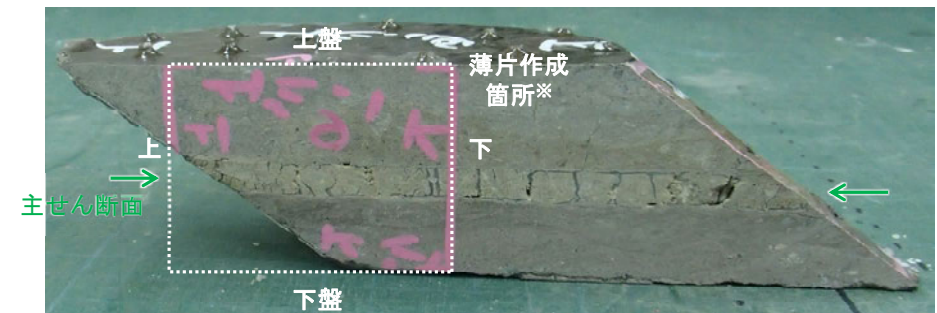
※図示した箇所を観察用薄片を作成し、そこから1mm程度削り込んだ位置でEPMA用薄片を作成した
ブロック写真

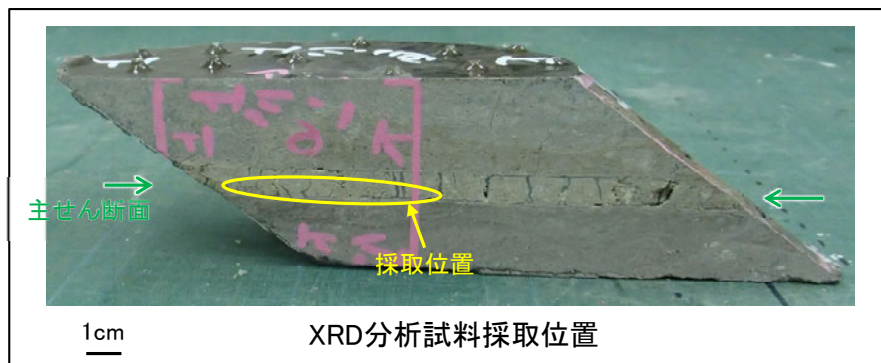
- 最新ゾーン付近でXRD分析を実施した結果, 主な粘土鉱物としてスメクタイトが認められる。
- スメクタイトについて詳細な結晶構造判定を行うために, 同一断層の別孔(岩盤調査坑No.27孔, No.7-1孔, No.16付近)の破砕部においてXRD分析(粘土分濃集)を実施した結果, I/S混合層と判定される。

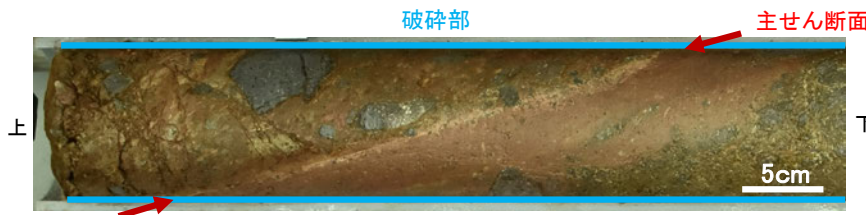
最新面写真(下盤側上面)

- SEM観察により、条線が認められた最新面上における粘土鉱物(XRD分析, EPMA分析からI/S混合層と認定)の結晶構造及びその破碎状況を確認した。
- 岩盤調査坑No.9孔で認められたS-1の最新面から採取した試料について、SEM観察を実施した結果、条線が認められた最新面上に、フレーク状の粘土鉱物の自形結晶を確認した。
- この粘土鉱物の自形結晶に破碎は認められない。

○SEM観察では、粘土鉱物の自形結晶に破碎は認められないものの、粘土鉱物(I/S混合層)とS-1の最新面との切り合い関係が不明確である。

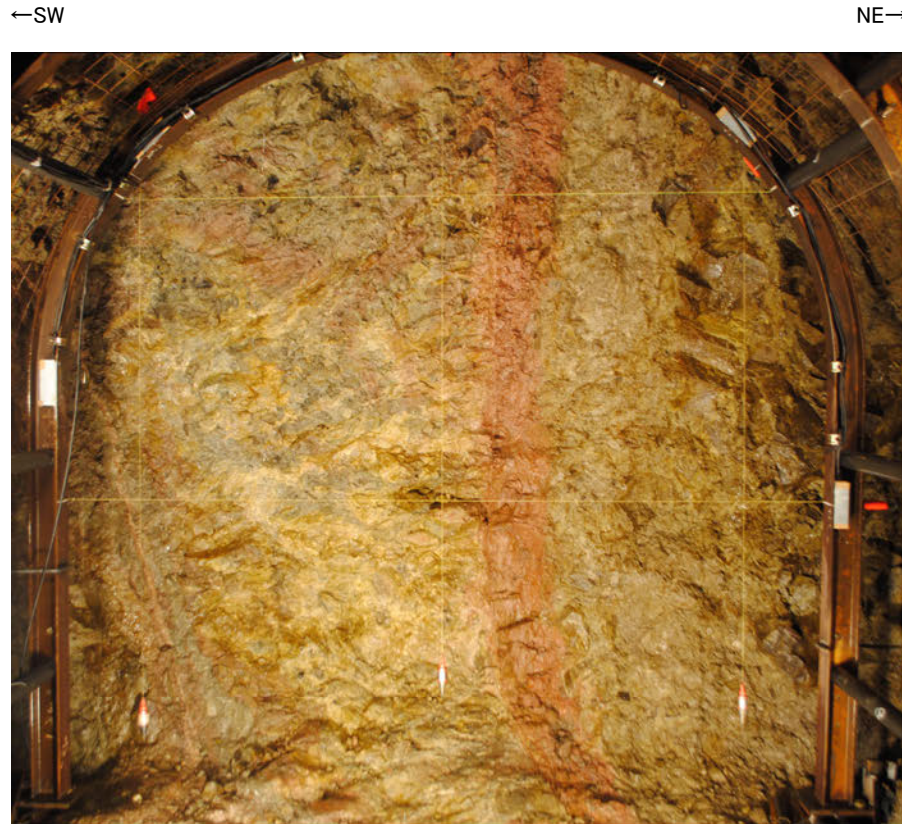
No.16切羽写真(割れ目等を加筆)

- ・安山岩(均質)と凝灰角礫岩が分布し、凝灰角礫岩中にS-1及びB-1が認められる。
- ・S-1は、固結した破碎部及び厚さ0.5～2.0cmの褐色を呈する粘土状破碎部からなり、走向・傾斜はN53° W/75° NEである。
- ・B-1は、固結した破碎部及び厚さはフィルム状～0.5cmの褐色を呈する粘土状破碎部からなり、走向・傾斜はN75° W/90° である。
- ・B-1には、割れ目に沿って屈曲している部分が認められる。

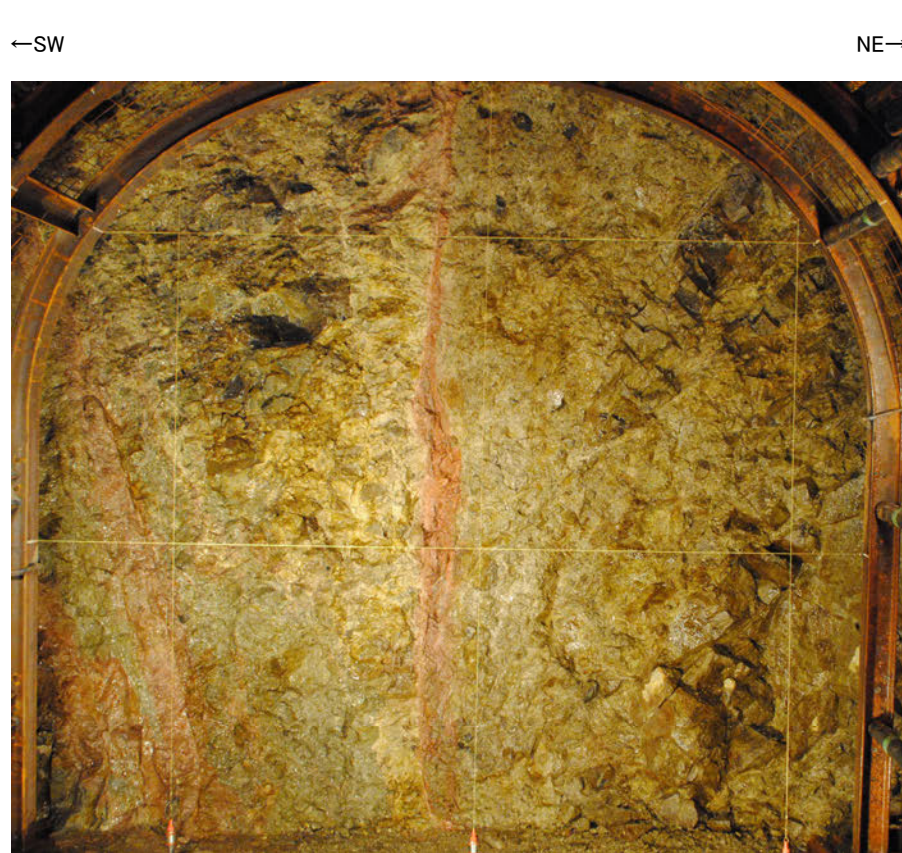
No.18切羽写真(割れ目等を加筆)

- ・安山岩(均質)と凝灰角礫岩が分布し、凝灰角礫岩中にS-1及びB-1が認められる。
- ・S-1は、固結した破碎部及び厚さ0.1～2.0cmの赤褐色を呈する粘土状破碎部からなり、走向・傾斜はN42° W/72° NEである。
- ・B-1は、固結した破碎部及び厚さはフィルム状～0.1cmの赤褐色を呈する粘土状破碎部からなり、走向・傾斜はN55° W/90° である。
- ・B-1には、割れ目に沿って屈曲している部分が認められる。

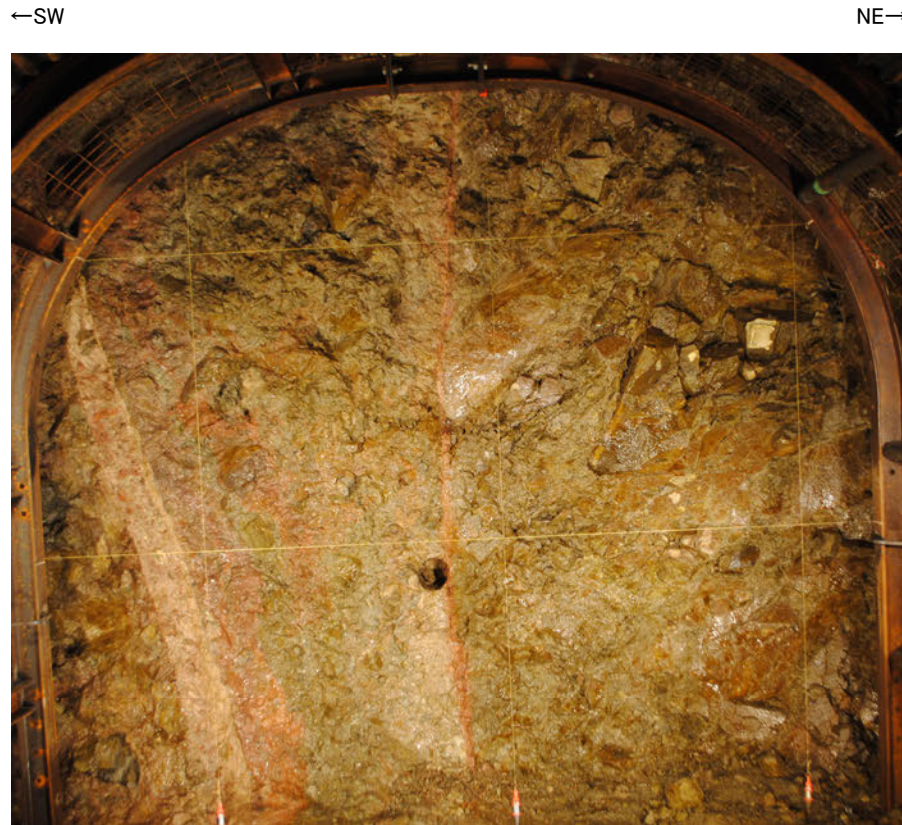
No.21切羽写真(割れ目等を加筆)

- ・安山岩(均質)と凝灰角礫岩が分布し、凝灰角礫岩中にS-1及びB-1が認められる。
- ・S-1は、固結した破碎部及び厚さ0.2～1.0cmの褐色を呈する粘土状破碎部からなり、走向・傾斜はN47° W/70° NEである。
- ・B-1は、固結した破碎部及び厚さ0.1～0.4cmの褐色を呈する粘土状破碎部からなり、走向・傾斜はN44° W/85° SW～90° である。
