H-1.1孔 一評価結果一

H-1.1孔 ー最新面の認定(巨視的観察)ー

補足資料5. 2-10

鉍物脈法に関する調査結果(K-14)

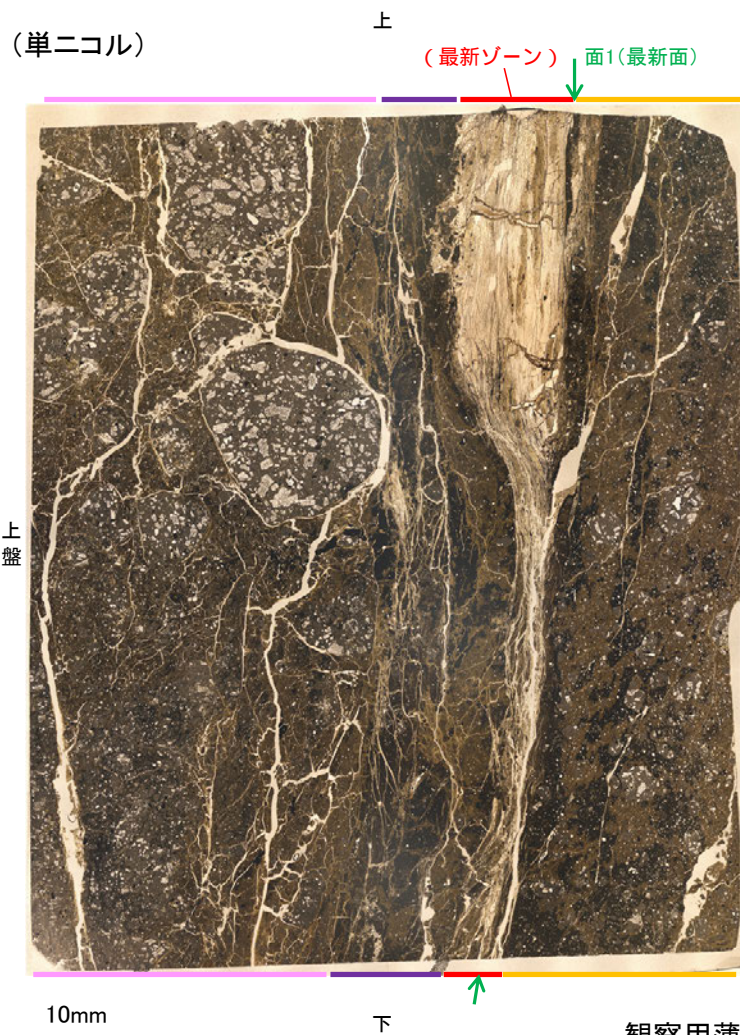
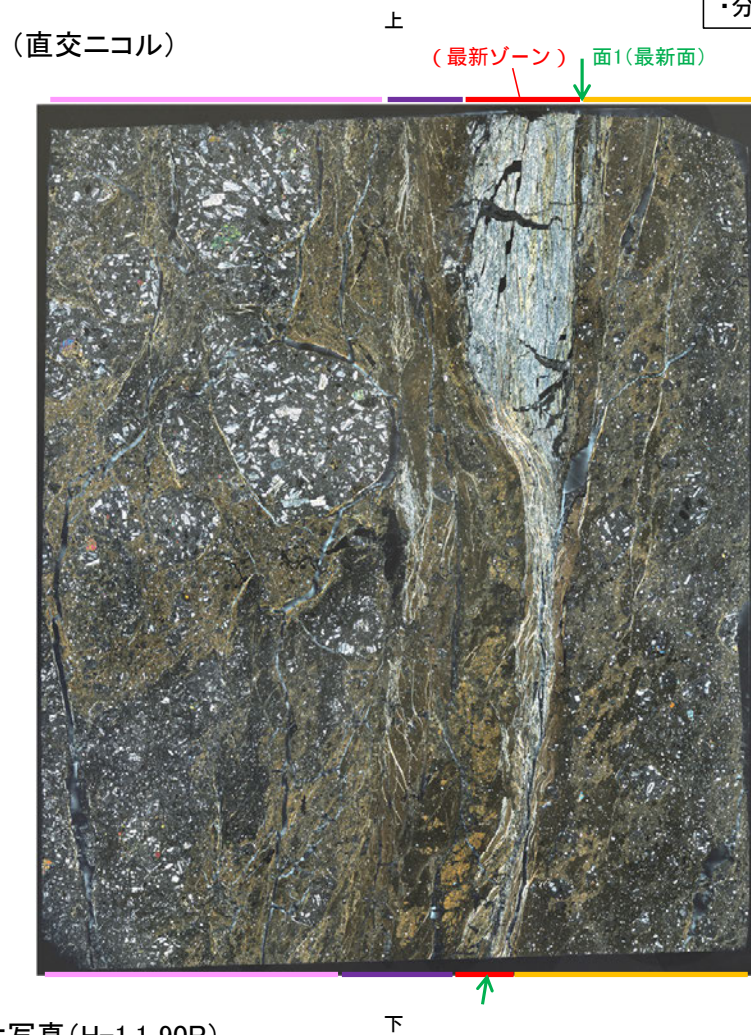
観察用薄片写真(H-1.1_90R)

- 観察用薄片で実施した微視的観察(薄片観察)の結果, 色調や礫径などから, 上盤側より I ~ IVに分帯した。
- そのうち, 最も細粒化している分帯Ⅲを最新ゾーンとして抽出した。
- 最新ゾーン中及び分帯Ⅳとの境界に, 面1が認められる。面1は一部で鉱物によって分断され断続的になり連続性に乏しいが, 最新ゾーンの中では比較的直線性のよい面である。
- 薄片上部の最新ゾーン中に発達する面構造は, いずれも鉱物によって分断されており, 下部まで連続せず途中でせん滅する。
- 以上より, 面1を最新面と認定し, 変質鉱物との関係を確認する。

分帯とコア観察における破碎部区分との対応
 ・分帯Ⅱ, 分帯Ⅲ(最新ゾーン)・・・粘土状破碎部
 ・分帯Ⅰ, 分帯Ⅳ・・・固結した破碎部

- I : 単ニコルで暗褐色, 直交ニコルで淡褐～暗褐色の干渉色を呈する火山礫凝灰岩からなる。径15mm以下の岩片や鉱物片が細粒な基質中に含まれる。岩片, 鉱物片は垂角～垂円形である。基質中や割れ目, 岩片の縁辺部に粘土鉱物が生成している。
- II : 単ニコルで暗褐色, 直交ニコルで黄褐～暗褐色の干渉色を呈する, 粘土鉱物を含む細粒物からなる。径2mm以下の岩片や鉱物片が細粒な基質中に含まれる。岩片, 鉱物片は垂角～垂円形である。基質中や割れ目, 岩片の縁辺部に粘土鉱物が生成している。
- III(最新ゾーン): 単ニコルで無色透明～淡褐色, 直交ニコルで白～黄色の干渉色を呈する粘土鉱物からなる。この粘土鉱物を横断するように, 単ニコルで無色透明～淡褐色, 直交ニコルで灰～暗褐色を呈する鉱物脈が形成している。
- IV: 単ニコルで暗褐色, 直交ニコルで黄褐～暗褐色の干渉色を呈する火山礫凝灰岩からなる。径3mm以下の岩片や鉱物片が細粒な基質中に含まれる。岩片, 鉱物片は垂角～垂円形である。基質中や岩片の縁辺部に粘土鉱物が生成している。

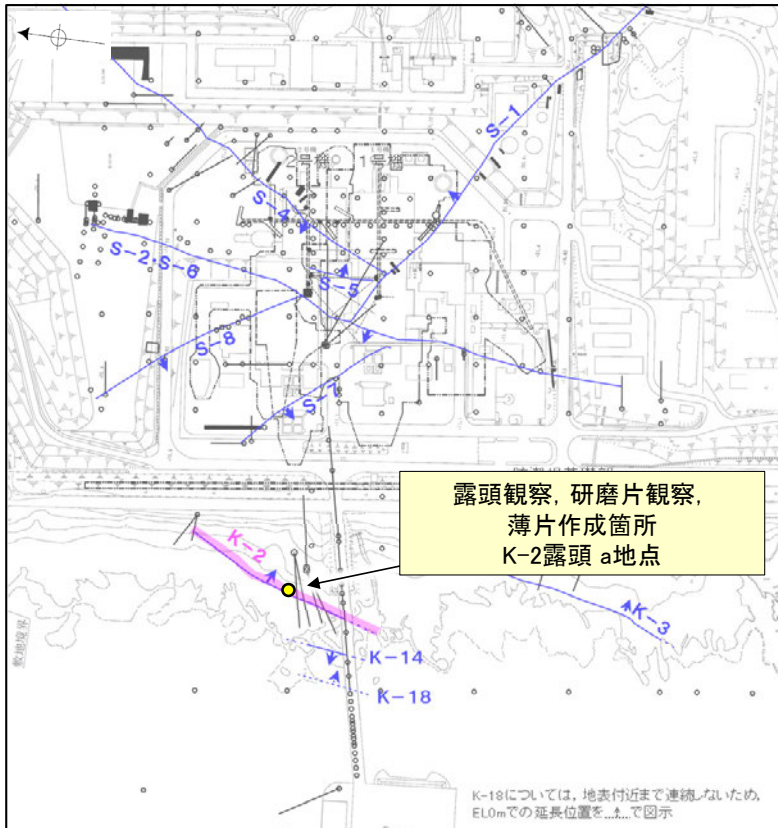
研磨片写真(K-2露頭 a地点)
 (薄片は研磨片の反対側で作成)

○K-2の露頭は、全線が固結した破碎部からなり、K-2露頭 a地点から採取した固結した破碎部の試料を用いて、薄片観察によるK-2の詳細性状の確認を行った。
 ○K-2の最新ゾーンは、固結した破碎部からなり、周辺の固結した破碎部と類似した性状を有し、直線性・連続性のよい面構造は認められない。
 ○また、最新ゾーンに破碎流動が認められ、その形成環境について知見に照らした結果、最新ゾーンは封圧の小さな地表付近ではなく、地下深部で形成されたものと判断される。

直線性・連続性のよい面構造は認められない。

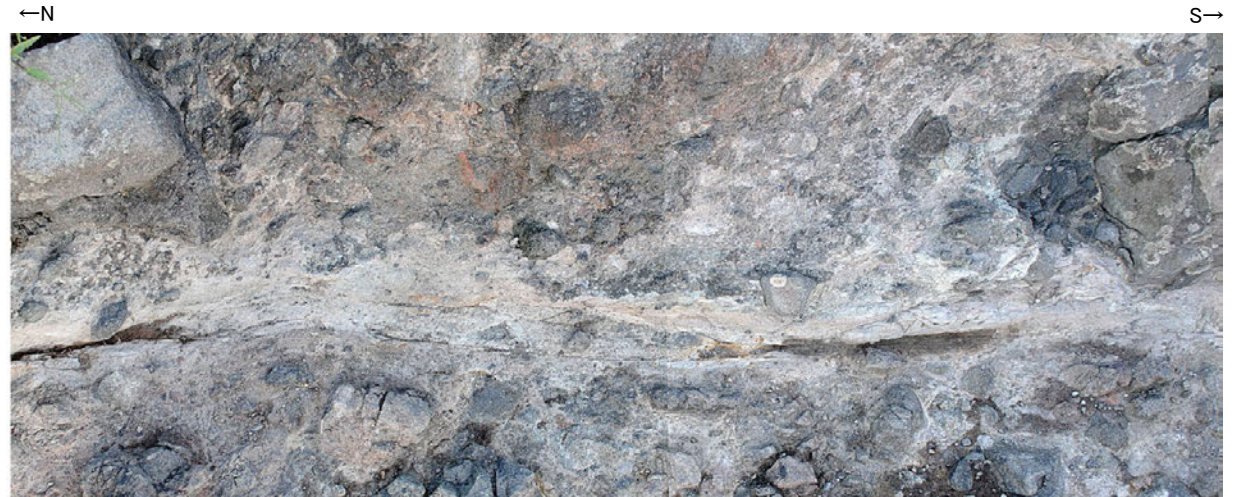
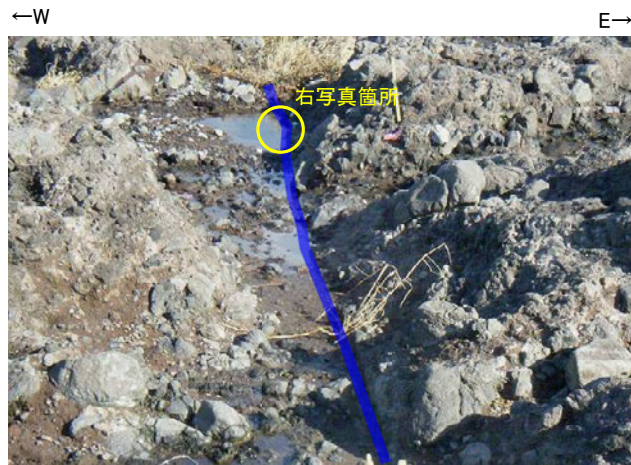
a地点 破碎部の状況写真(下は破碎部を加筆)

○露頭観察の結果, K-2の破碎部は, 全線が固結した破碎部からなる。固結した破碎部には, 延性的に変形する構造(次頁)が認められ, 破碎部全体が岩石化している(右下写真)。

固結した破碎部

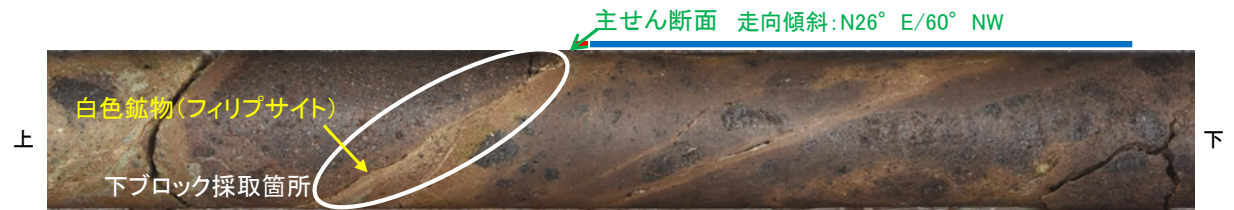
ボーリングコア写真(H' -- 1.3孔)

- H' -- 1.3孔の深度125.60m付近で認められるK-14において、巨視的観察(ボーリングコア観察, CT画像観察)を実施し、最も直線性・連続性がよい断層面を主せん断面として抽出した。
- 隣接孔(H -- 1.3孔)の主せん断面における条線観察の結果、110° Rの条線方向が確認されたことから、110° Rで薄片を作成した(ブロック写真)。
- また、ボーリングコア観察において、主せん断面を充填する白色鉱物(フィリップサイト)が認められる。

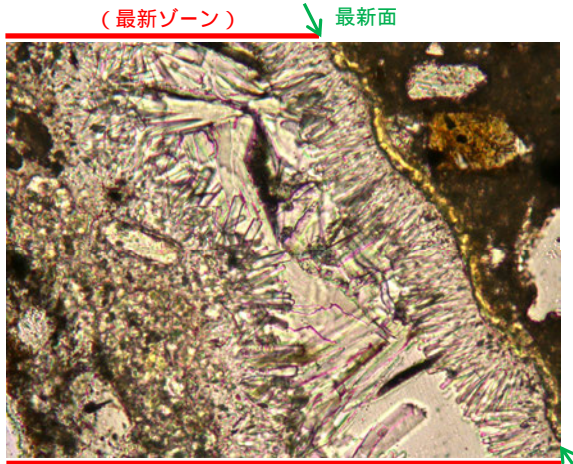
○範囲Aにおいて詳細に観察した結果, フィリップサイトの柱状結晶が最新面に接して晶出しており, この柱状結晶に破碎や変形は認められない。

柱状結晶に破碎や変形は認められない
