志賀原子力発電所2号炉の新規制基準適合性審査に係る  
現地調査資料

2022年10月13, 14日

志賀原子力発電所2号炉 新規制基準適合性審査に係る現地調査行程表

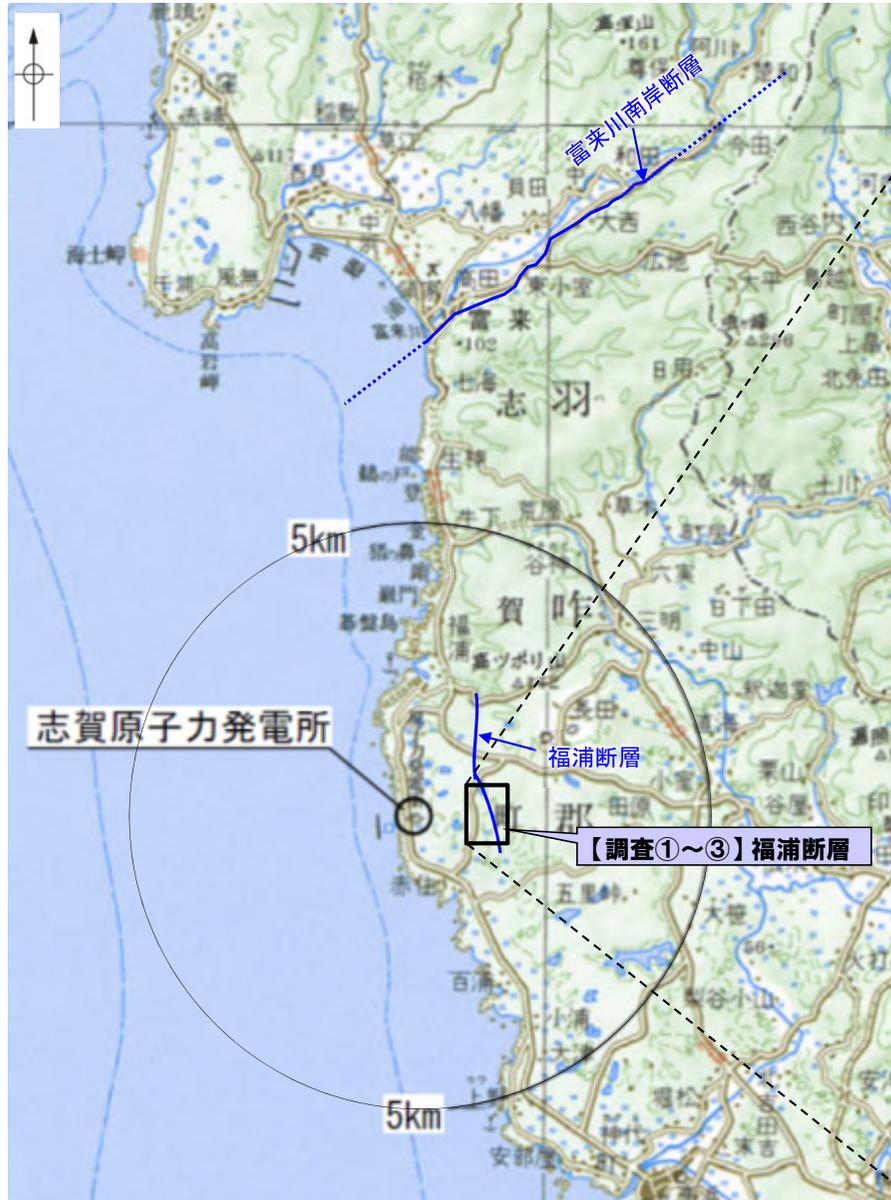
- ・研修センター ⇒ 【調査①】大坪川ダム右岸トレンチ (→ ルートで移動(破線は徒歩で移動))
- ・【調査①】 ⇒ 【調査②】大坪川ダム南道路底盤 (→ ルートで移動(破線は徒歩で移動))
- ・【調査②】 ⇒ 【調査③】大坪川ダム北道路法面 (→ ルートで移動(破線は徒歩で移動))
- ・【調査③】 ⇒ 研修センター (→ ルートで移動(破線は徒歩で移動))

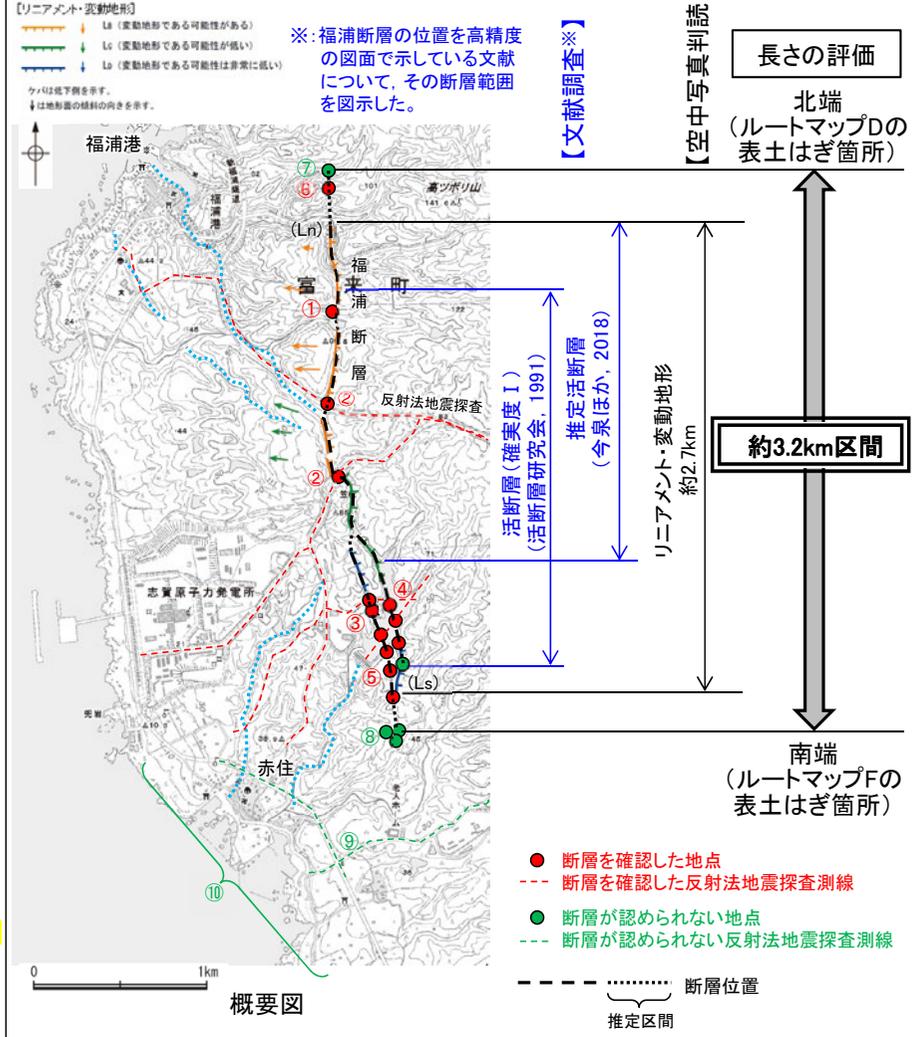
福浦断層は後期更新世以降の活動が否定できず、その長さとして約3.2km区間を評価する。

【大坪川ダム基礎掘削面に認められたシームに関する調査結果】  
 ・ボーリング調査の結果、安山岩と凝灰角礫岩の境界に破碎部を確認した(以下、断層oと呼ぶ)。  
 ・断層oを挟んで高位段丘Ib面に高度差は認められず、薄片観察の結果、断層oの最新活動は粘土鉱物(I/S混合層)の生成以前であることから、断層oに後期更新世以降の活動はないと評価した。

【福浦断層周辺に認められる谷地形に関する調査結果】  
 ・福浦断層の北西方及び南西方に分布する谷地形(図中.....)において、地表踏査、表土はぎ調査、ボーリング調査を実施した結果、福浦断層から分岐する断層は認められない。

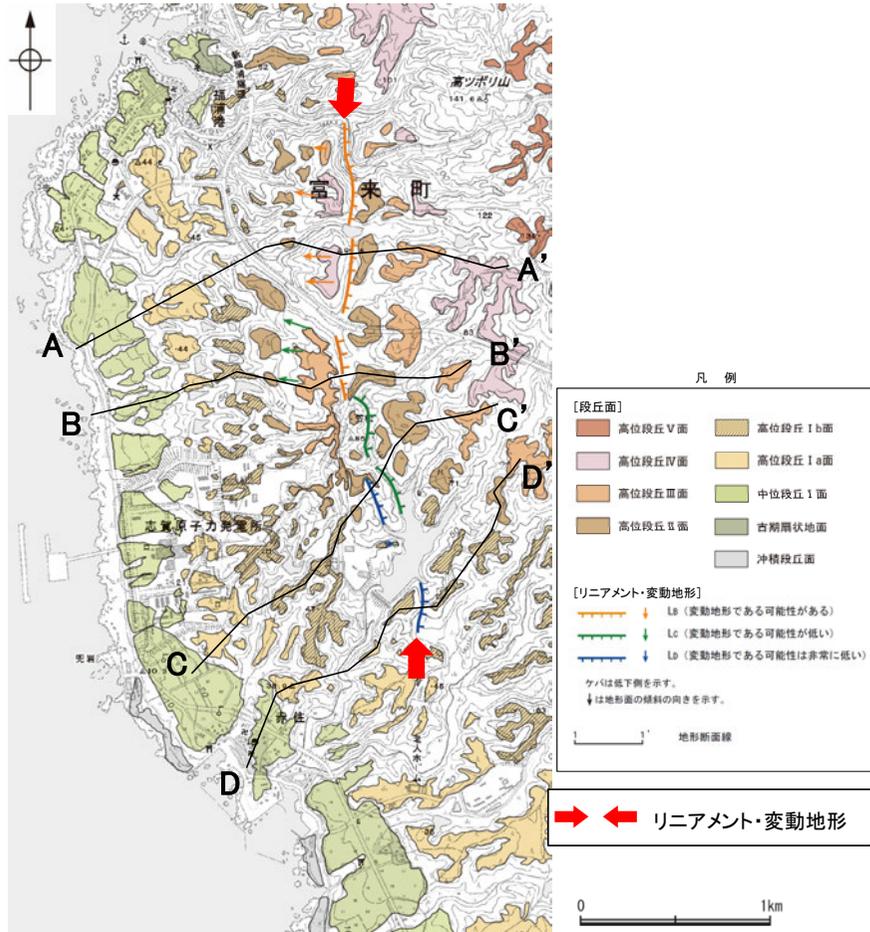
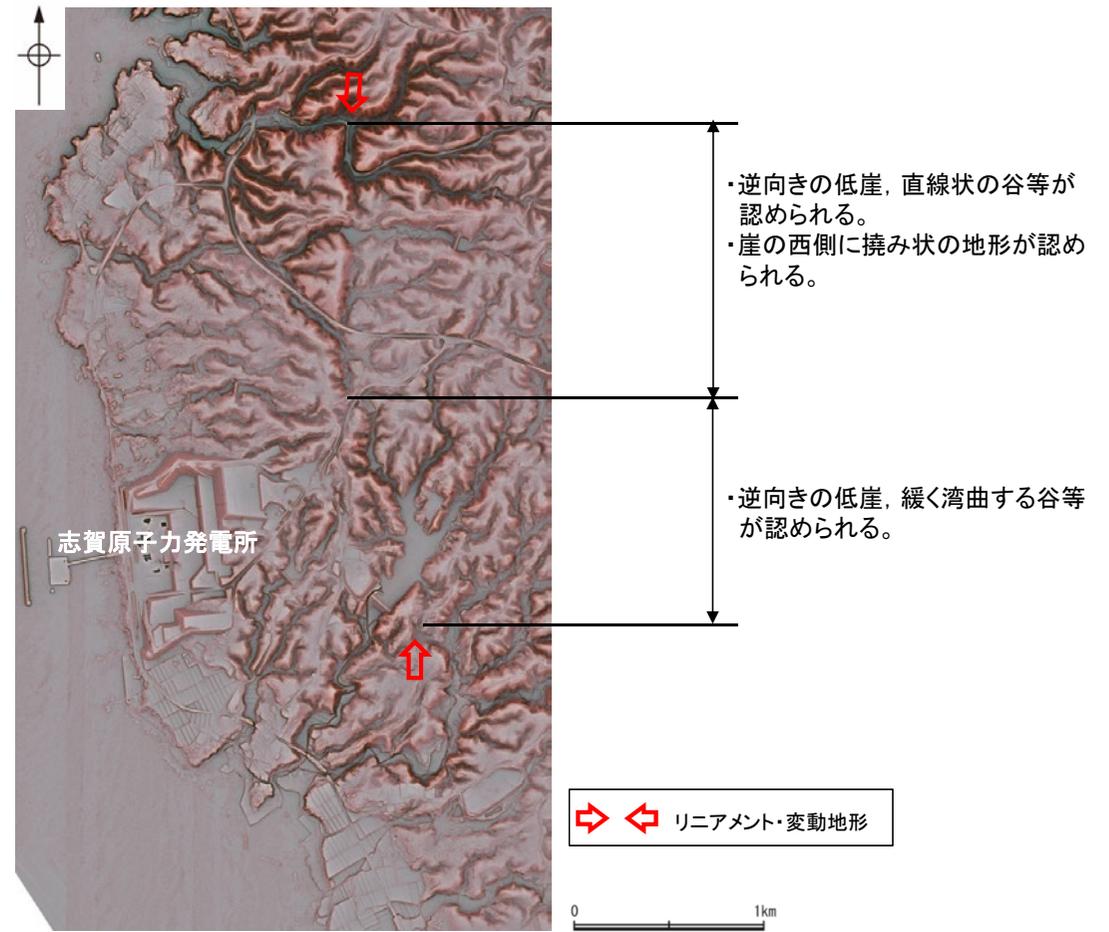
地形断面図(H:V=1:2) (航空レーザ計測データにより作成)

○活断層研究会(1991)に図示された福浦断層及び今泉ほか(2018)で図示された推定活断層とほぼ同じ位置の約2.7km区間に、逆向きの低崖、直線状の谷及び撓み状の地形からなるBランク、逆向きの低崖、緩く湾曲する谷等からなるCランク及びDランクのリニアメント・変動地形を判読した。

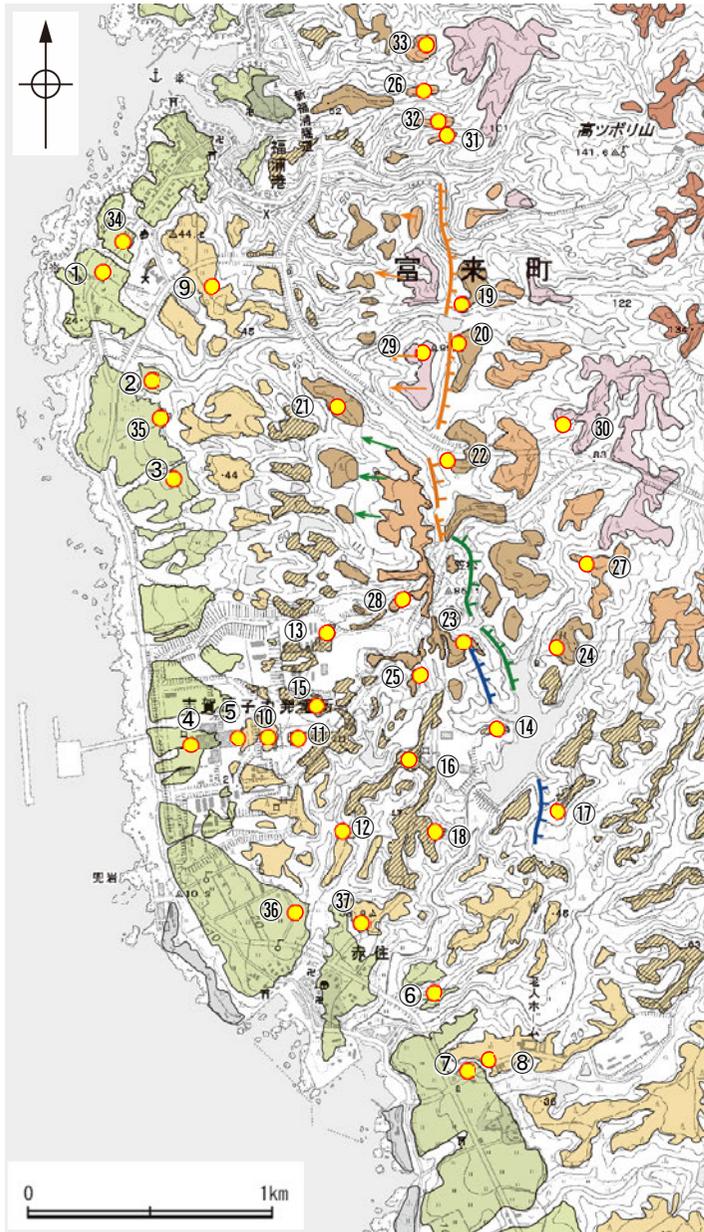
段丘面分布図

○福浦断層周辺には、中位段丘Ⅰ面、高位段丘面（Ⅰa面、Ⅰb面、Ⅱ面、Ⅲ面、Ⅳ面）が分布している。  
○これらの段丘面については、露頭調査、トレンチ調査、ピット調査、ボーリング調査、コアサンプラー調査、検土杖調査を実施し、地質データを取得している。

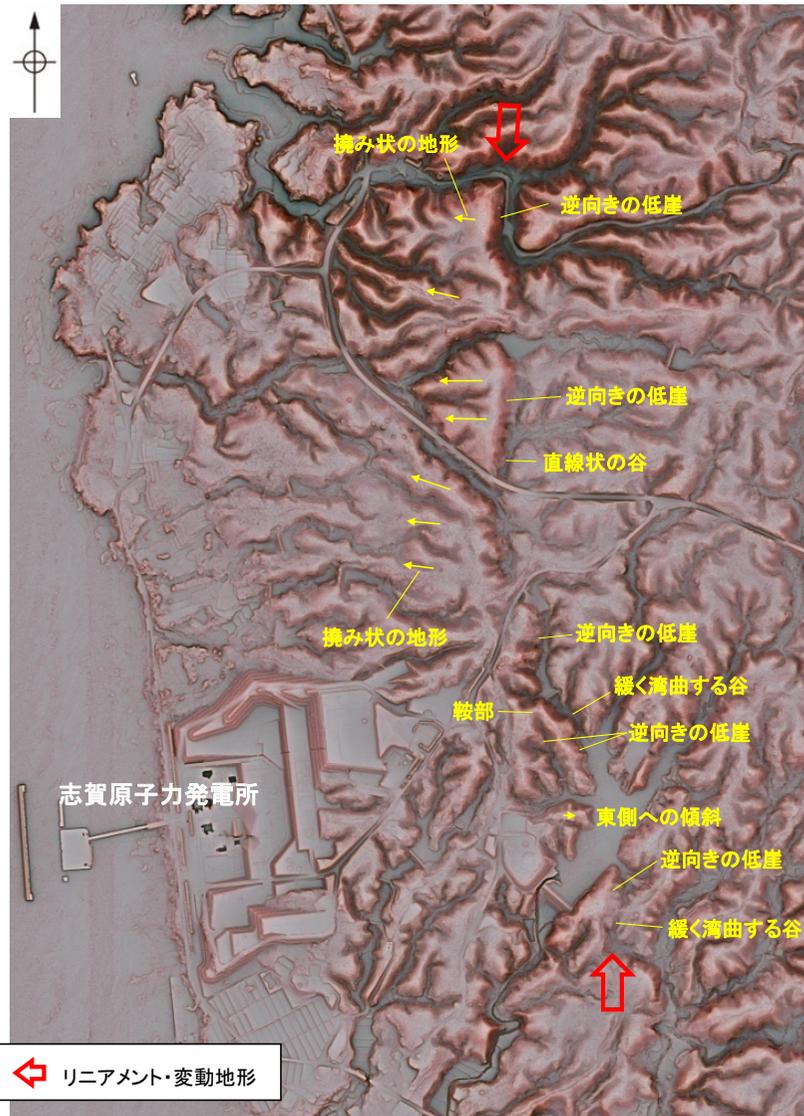
リニアメント・変動地形の地形要素

- 福浦断層周辺の地形については、空中写真判読及び航空レーザ計測データによれば、逆向きの低崖、谷等が直線的に連続して認められ、断層北部では、崖の西側の高位段丘Ⅲ面及びⅣ面に撓み状の地形が認められることから、西側隆起の逆断層を推定した。
- 断層両側の段丘面については、断層北部において西側の段丘面を高位段丘Ⅲ面あるいはⅣ面、東側の段丘面を高位段丘Ⅱ面に区分しており、断層を挟んで段丘面区分が異なることから(前々頁, A-A', B-B' 断面), 段丘面の比高に基づく変位量は不明である。
- 今泉ほか(2018)が図示した右横ずれの水系の屈曲については、水系の本数が少なく、屈曲が系統的か否かの判断ができないことから、上記の地形要素に含めていない。
- なお、リニアメント・変動地形を判読した区間は、活断層研究会(1991)及び今泉ほか(2018)が図示した推定活断層の区間を包含している。

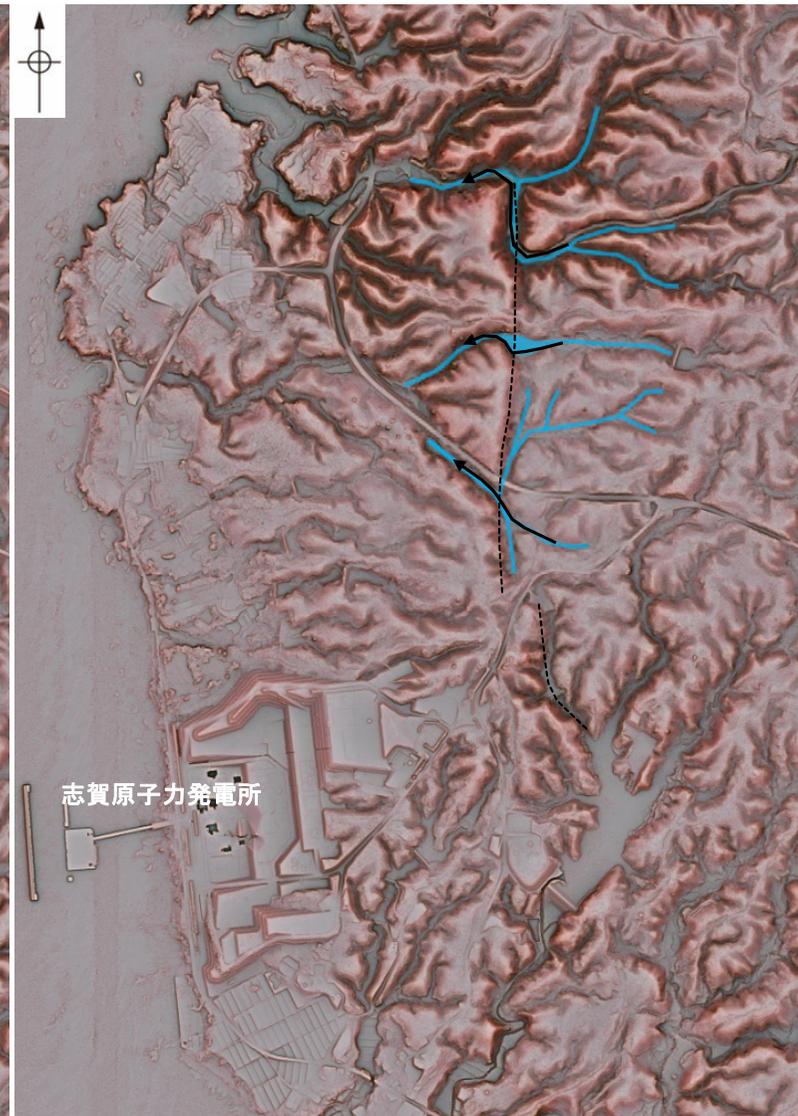
今泉ほか(2018)が図示した屈曲の位置付近の主な水系の分布

- 今泉ほか(2018)が図示した推定活断層
- ← 今泉ほか(2018)が図示した水系の屈曲
- 主な水系

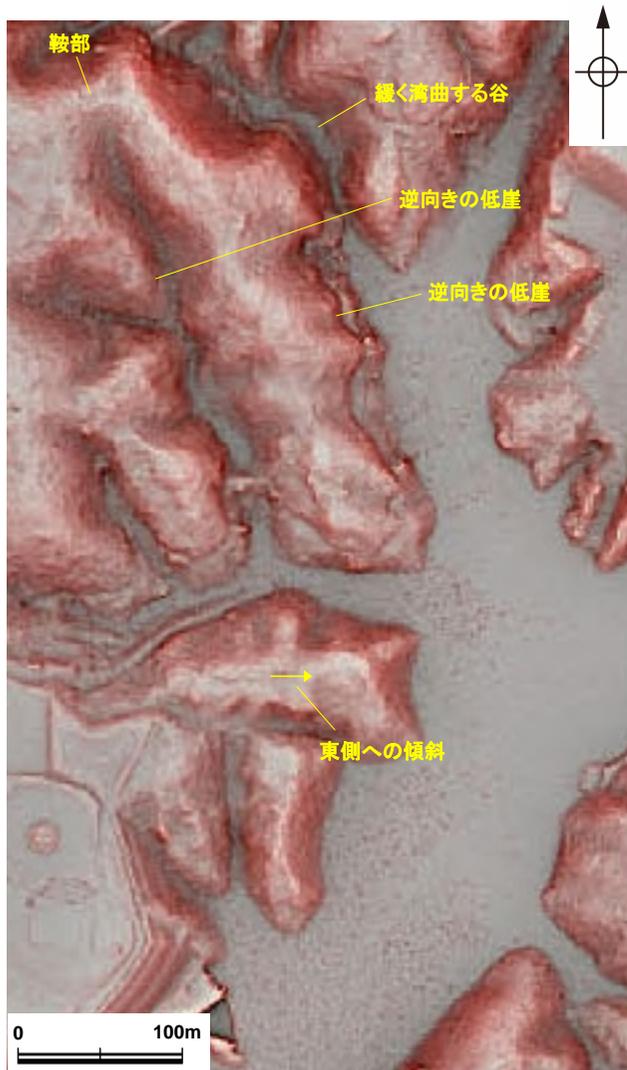
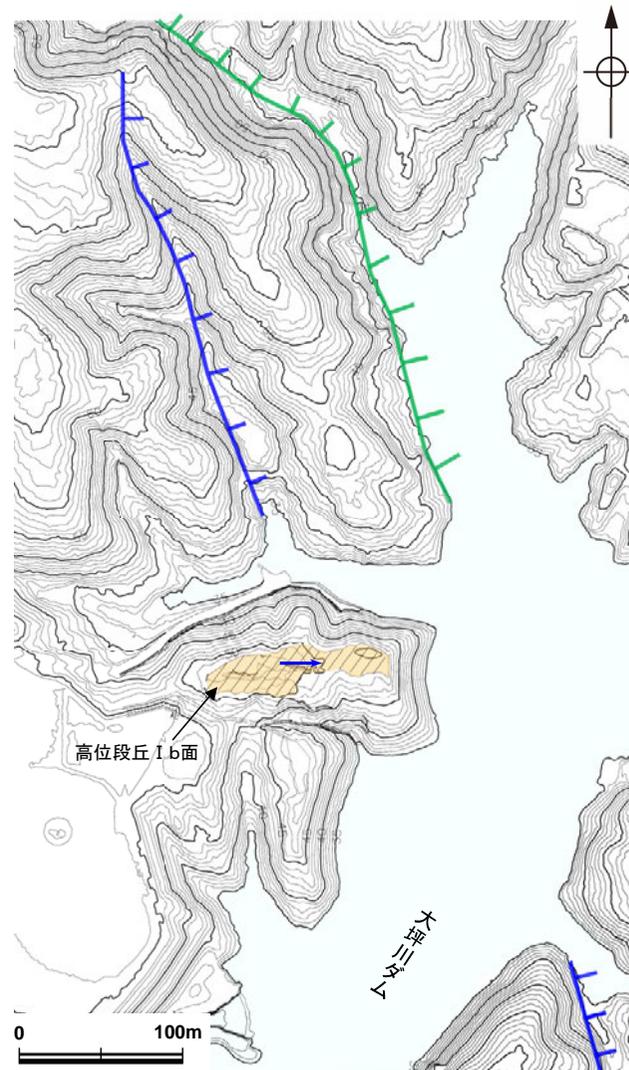
リニアメント・変動地形分布図

○空中写真判読の結果，大坪川ダム右岸周辺において，逆向きの低崖，緩く湾曲する谷からなるCランクのリニアメント・変動地形の西方に，逆向きの低崖及び鞍部からなるDランクのリニアメント・変動地形※を判読した（設置変更許可申請時からの変更）。

○また，南方延長に分布する小規模な高位段丘 I b面に，東側への傾斜からなるDランクのリニアメント・変動地形を判読した（設置変更許可申請時からの変更）。

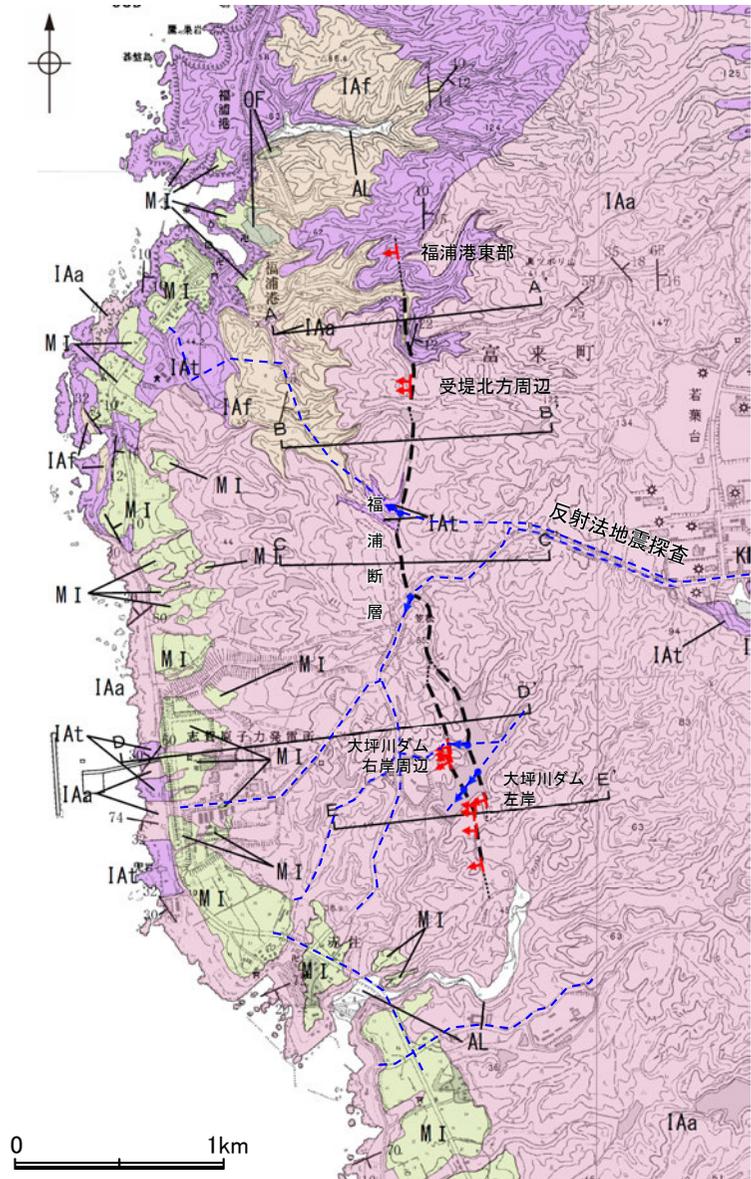
福浦断層周辺の地質図

- リニアメント・変動地形の周辺に分布する岩稲階の別所岳安山岩類は、主として安山岩からなり、安山岩質火砕岩(凝灰岩)、安山岩質火砕岩(凝灰角礫岩)を挟在する。
- 断層北部に位置する福浦港東部及び受堤北方周辺において表土はぎ調査及びボーリング調査、断層南部に位置する大坪川ダム右岸周辺及び大坪川ダム左岸において表土はぎ調査、トレンチ調査及びボーリング調査、さらに断層の地下構造を確認するため、反射法地震探査を実施した。
- その結果、各調査地点においてリニアメント・変動地形にほぼ対応する位置に断層を確認したことから、下図のように断層位置を図示した(大坪川ダム付近の2本の断層については、いずれも福浦断層に対応すると評価)。なお、リニアメント・変動地形が判読されない箇所については推定区間として図示した。

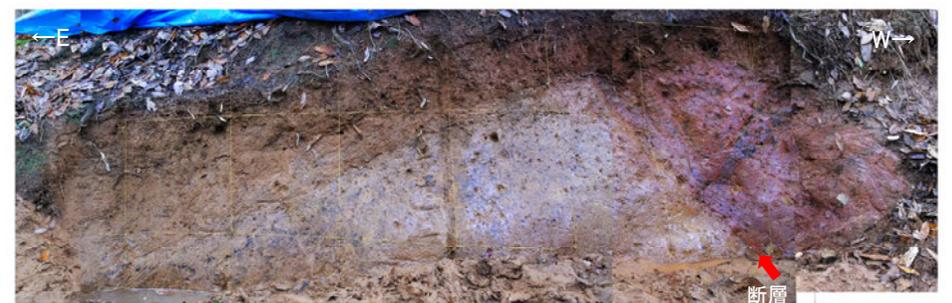
表土はぎ調査(受堤北方尾根)

- ・リニアメント・変動地形とほぼ一致する位置に断層を確認した。
- ・断層の走向傾斜は  $N6^{\circ} E/80^{\circ} NW$ 。
- ・断層下盤側のシルト質粘土層は、縮まりの程度、くさり礫やトラ斑の分布等から古い時代の堆積物と想定されるが年代は不明。
- ・断層下盤側での簡易ボーリングの結果、地表下約3.5mに穴水累層の安山岩を確認。

- 受堤北方尾根において表土はぎ調査により確認した断層付近でボーリング調査を実施し、深部方向の分布を確認した結果、穴水累層中に未固結な粘土を挟在する破碎部が認められた。
- この破碎部は走向・傾斜がBHTVでN4° W/69° SW(走向は真北基準)であり、表土はぎ調査により確認した断層の走向・傾斜(N6° E/80° NW)と類似している。さらにこの破碎部と受堤北方尾根の表土はぎで確認した断層を直線で結んだ傾斜角は約70° となり、表土はぎ調査、BHTVで確認した傾斜と概ね一致することから、この破碎部を福浦断層と判断した。

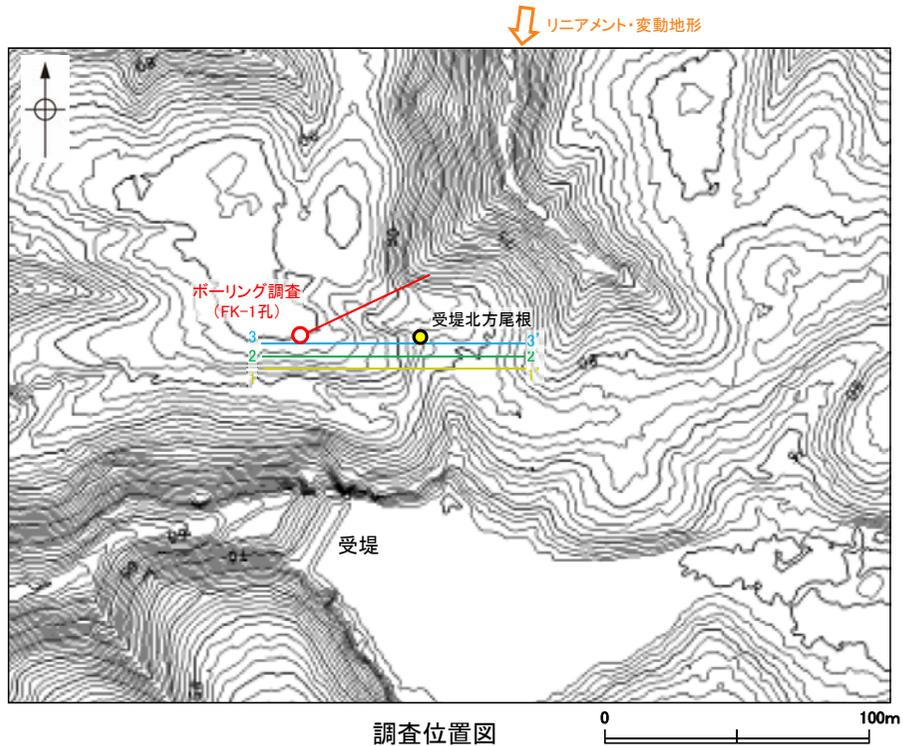
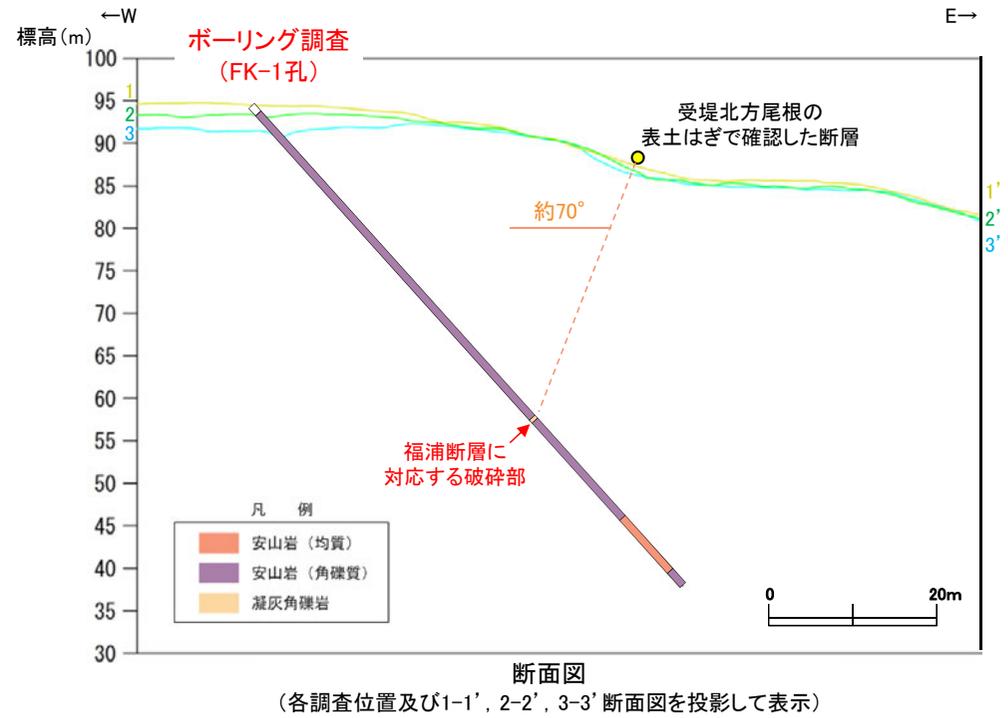
コア写真(深度51~54m)

- ・BHTVでN4° W/69° SW(走向は真北基準)
- ・見かけの傾斜角20~25°の厚さ6.5cmの破碎部。  
厚さ1.0cmのにぶい褐色、にぶい赤褐色を呈する未固結な粘土を挟在する。  
下部は一部固結している。

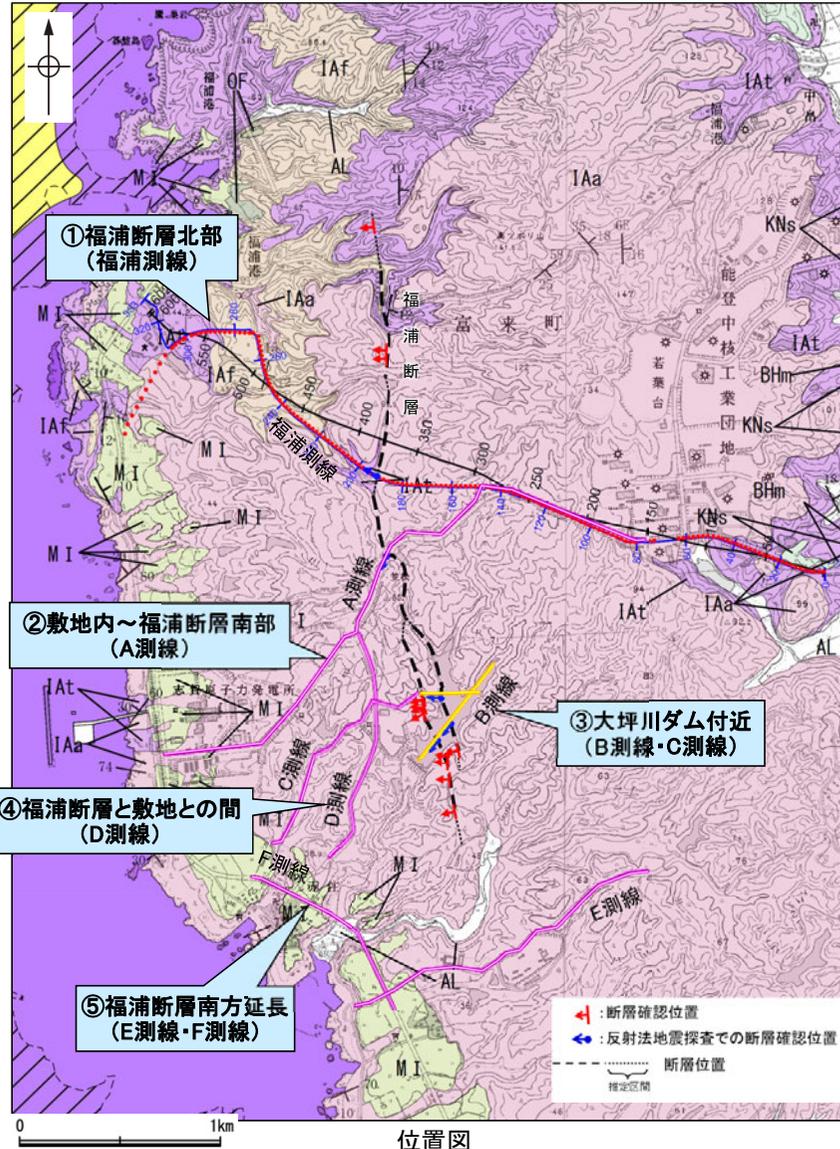
- 福浦断層の地下構造及び福浦断層南部の分布を把握するために、既存の福浦測線(①)に加えて、下図に示す位置(②~⑤)で反射法地震探査を行った。
- 調査の結果、福浦断層は高角で西傾斜する断層であり、南部の大坪川ダム付近では2本の断層が分布することを確認した。
- さらに南方延長のE測線・F測線において、福浦断層に対応する断層は推定されない。

- 反射法地震探査の結果、福浦断層は、不明瞭ながら、主に、反射面の傾斜の変化、ずれ、変形、反射面列のパターンの変化を伴う、高角(傾斜角約70°)で西傾斜する反射面の不連続として認められる。
- なお、記録の範囲において、福浦断層及びA測線におけるS-1以外に断層は推定されない。

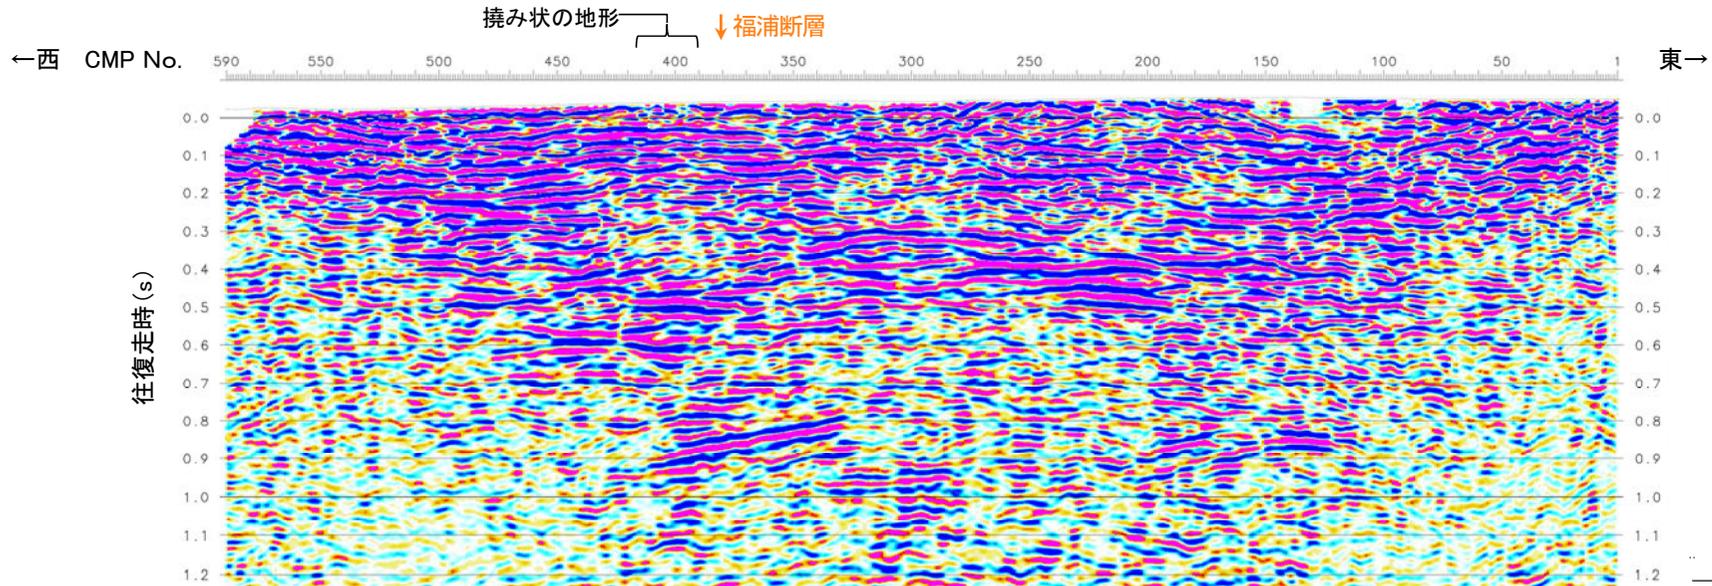
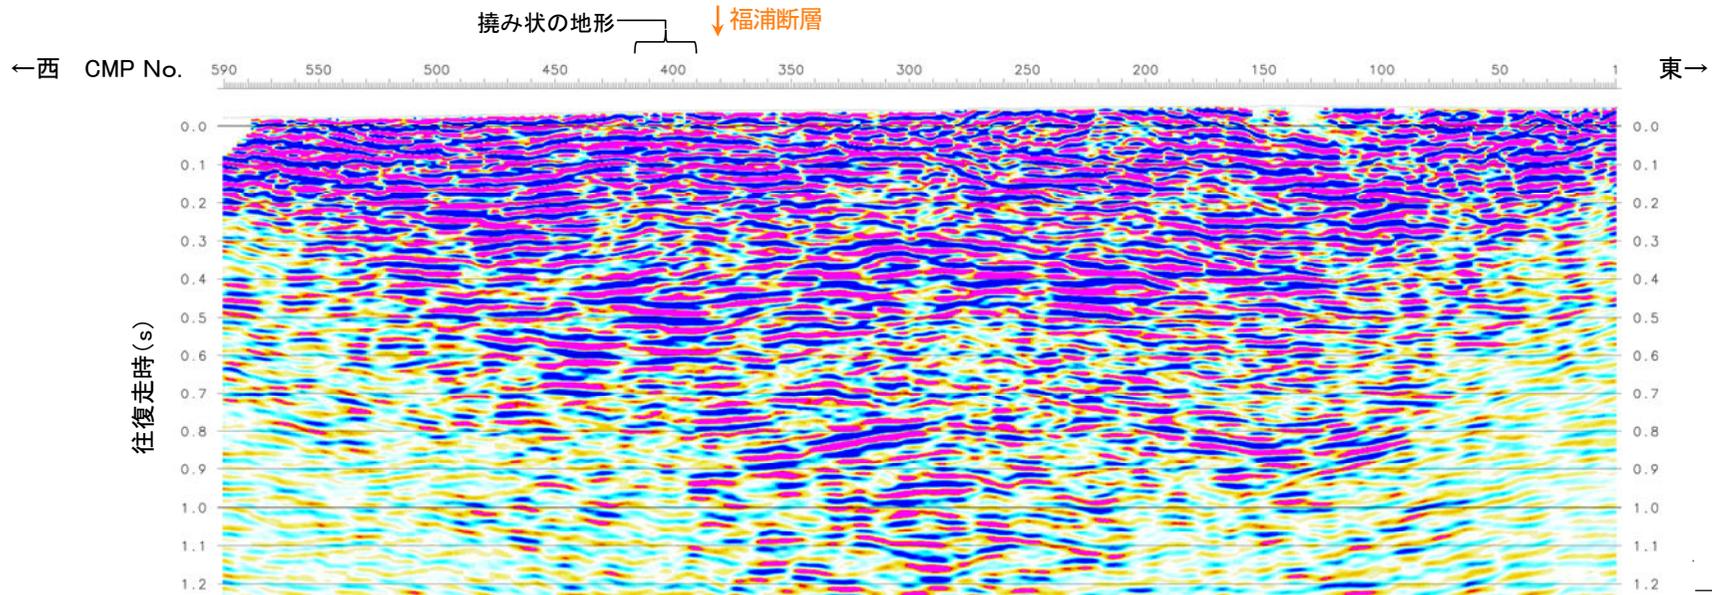
反射法地震探査結果 (時間断面 マイグレーション前) ※

- 反射法地震探査の結果, リニアメント・変動地形を判読した位置付近 (CMP380付近) には, 不明瞭ながら高角で西傾斜する反射面の不連続が認められ, 反射面のずれ及び変形が読み取れることから, これを福浦断層と判断した (次頁, 次々頁)。
- なお, トモグラフィ速度分布からは, 断層を挟んで速度構造が変化する状況は認められない。

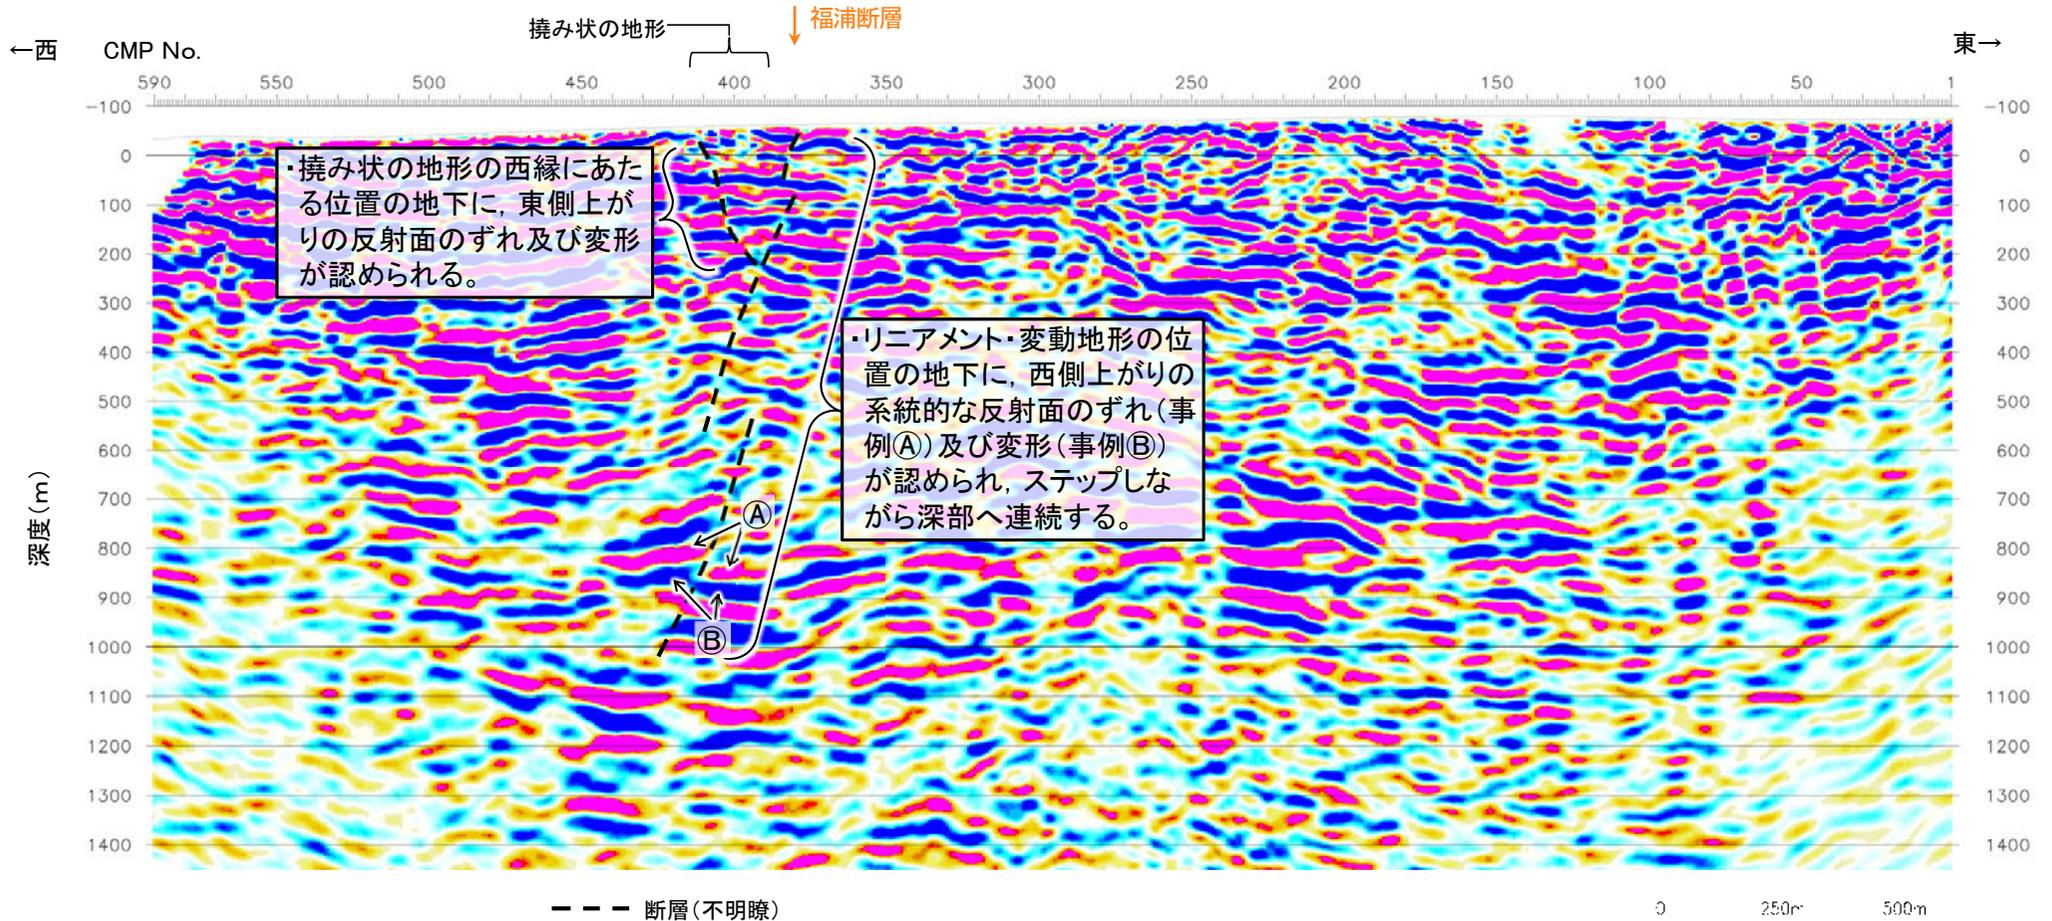
反射法地震探査結果(深度断面, 解釈線入り)※

- ・測線の方角を考慮した真の断層傾斜角は約75度
- ・なお、記録の範囲において、福浦断層以外に断層は推定されない。

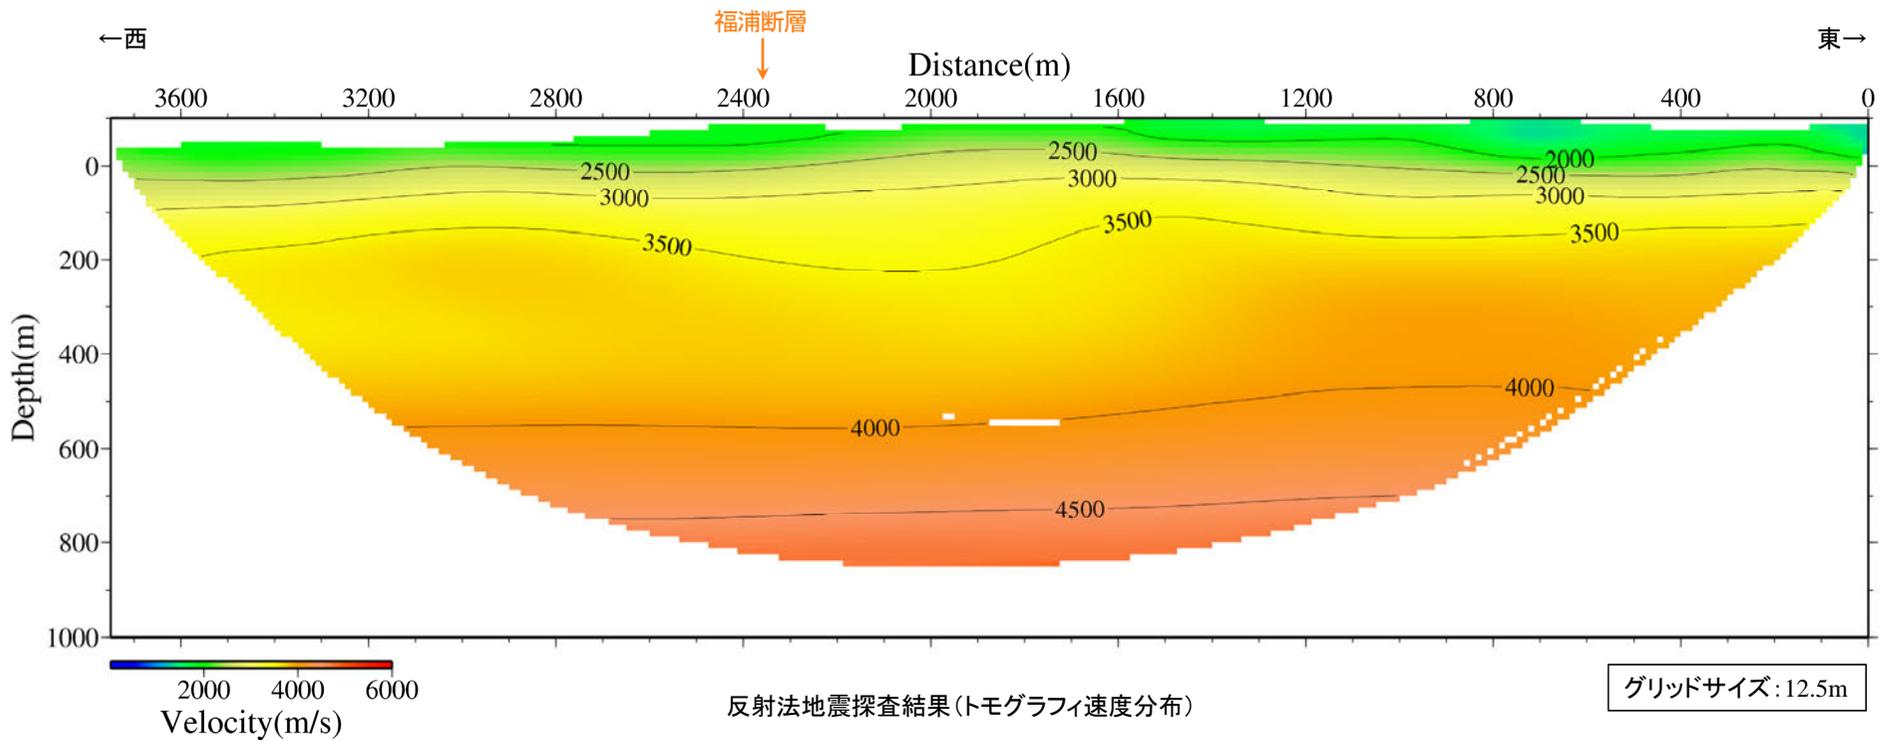
反射法地震探査結果(トモグラフィ速度分布)

グリッドサイズ: 12.5m

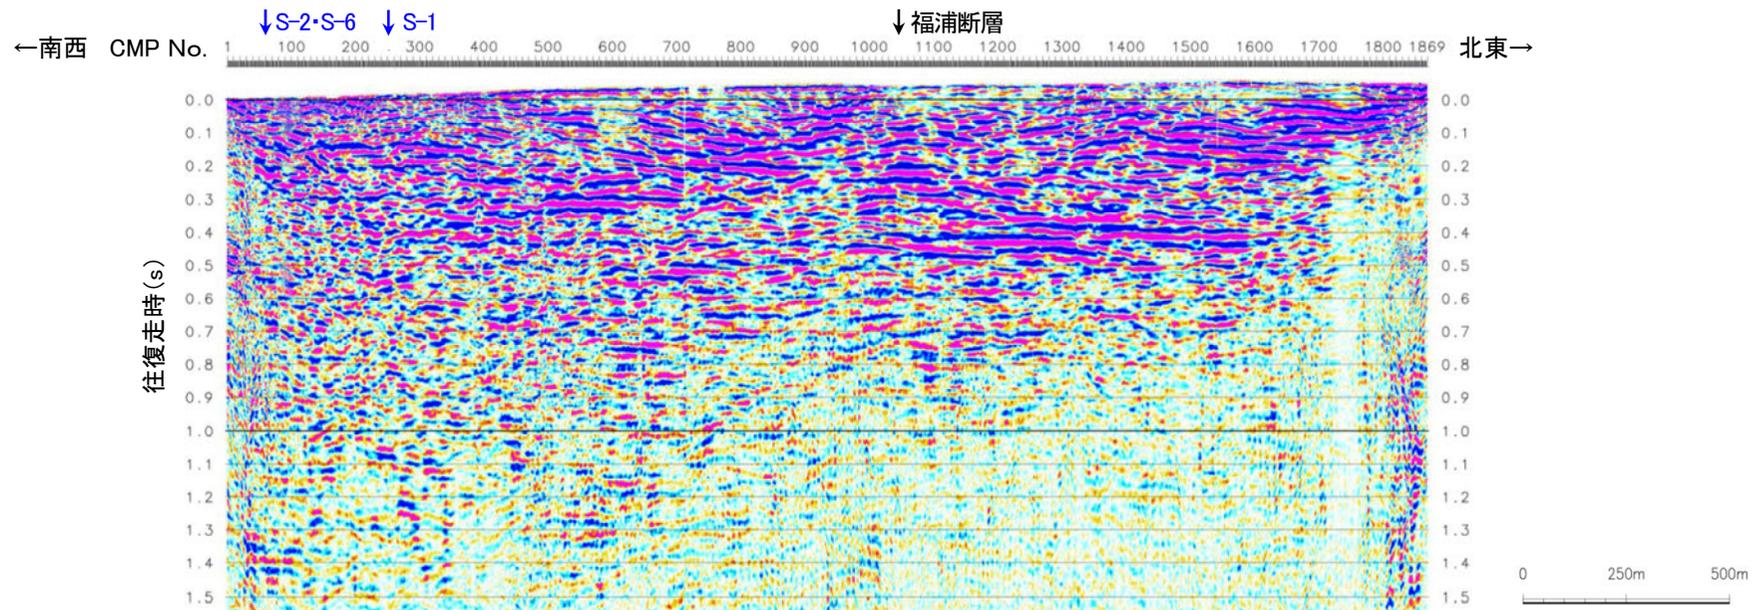
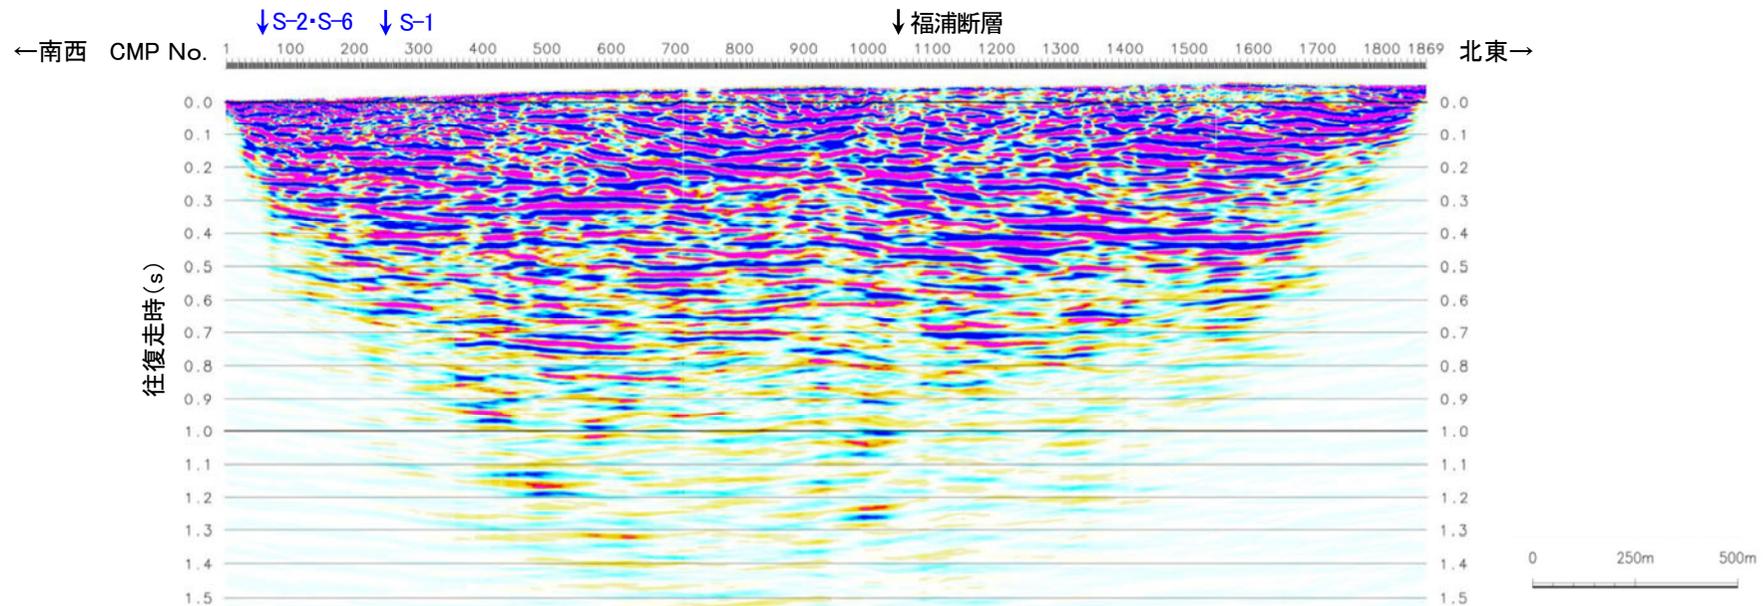
反射法地震探査結果(時間断面:マイグレーション前)

- 福浦断層の地下構造及び福浦断層南部の分布を把握するために、反射法地震探査(A測線)を実施した。A測線では、福浦断層のリニアメント・変動地形の位置において、不明瞭ながら高角で西傾斜する反射面の不連続が認められ、これを福浦断層と判断した。福浦断層は、地下深部約700m付近まで確認することができるが、それ以深への連続性は明確には判断できない。また、福浦断層には、地下浅部にかけて分岐、派生するような構造は認められない(次々頁)。
- 敷地内断層のうちS-1の位置において、不明瞭ながら高角で東傾斜する反射面の不連続が認められ、これをS-1と判断した。S-1は深度約200m以深への連続性は認められず、福浦断層に連続する構造ではないと判断される(次々頁)。
- なお、記録の範囲において、福浦断層及びS-1以外に断層は推定されない。

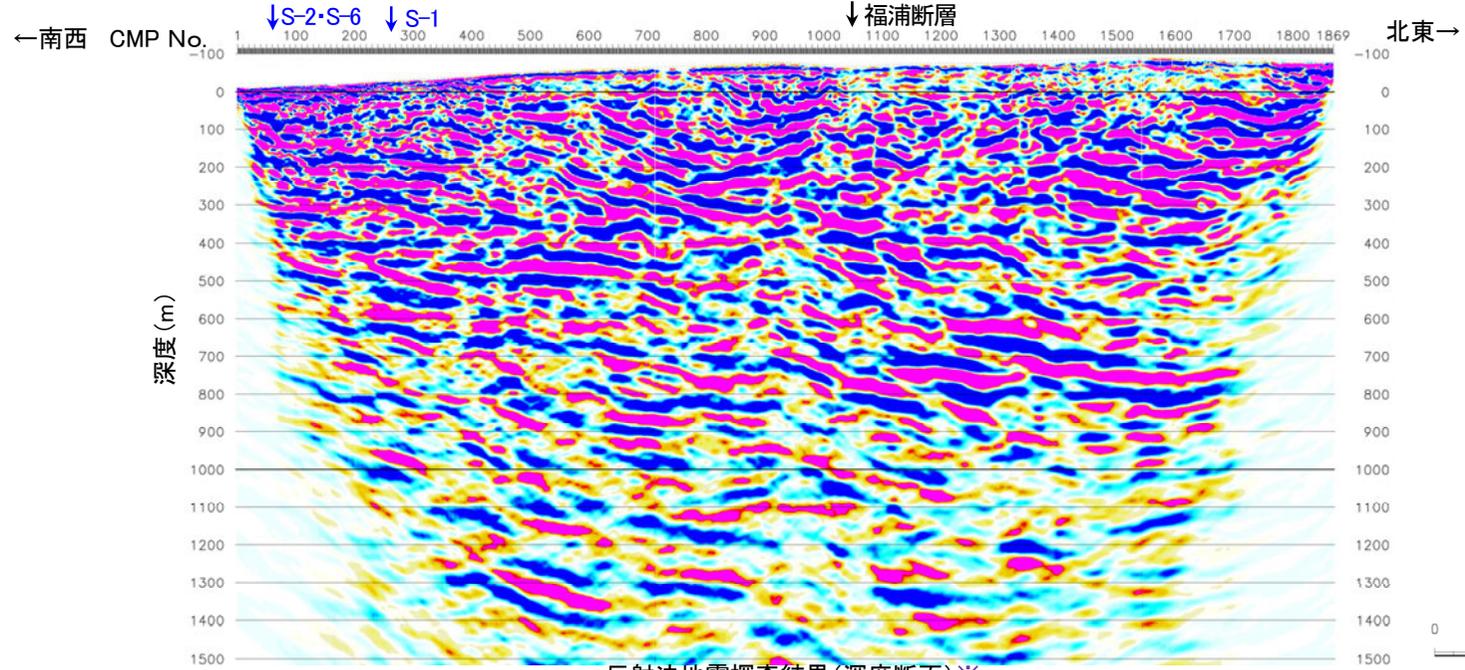
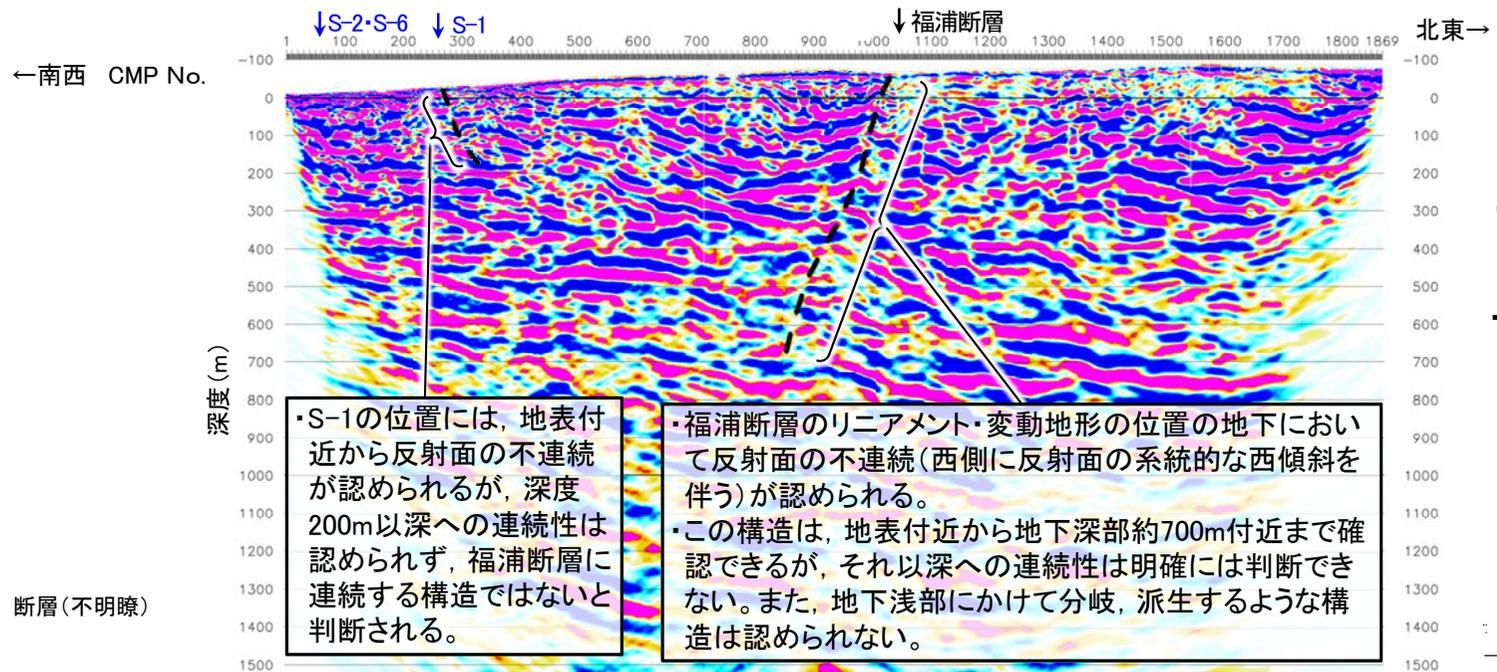
反射法地震探査結果(深度断面, 解釈線入り)※

・S-1の位置には、地表付近から反射面の不連続が認められるが、深度200m以深への連続性は認められず、福浦断層に連続する構造ではないと判断される。

・福浦断層のリニアメント・変動地形の位置の地下において反射面の不連続(西側に反射面の系統的な西傾斜を伴う)が認められる。  
・この構造は、地表付近から地下深部約700m付近まで確認できるが、それ以深への連続性は明確には判断できない。また、地下浅部にかけて分岐、派生するような構造は認められない。

- ・測線の方向を考慮した真の断層傾斜角は約70度
- ・なお、記録の範囲において、福浦断層及びS-1以外に断層は推定されない。
