志賀原子力発電所2号炉の新規制基準適合性審査に係る  
現地調査資料

2022年10月13, 14日

志賀原子力発電所2号炉 新規制基準適合性審査に係る現地調査行程表

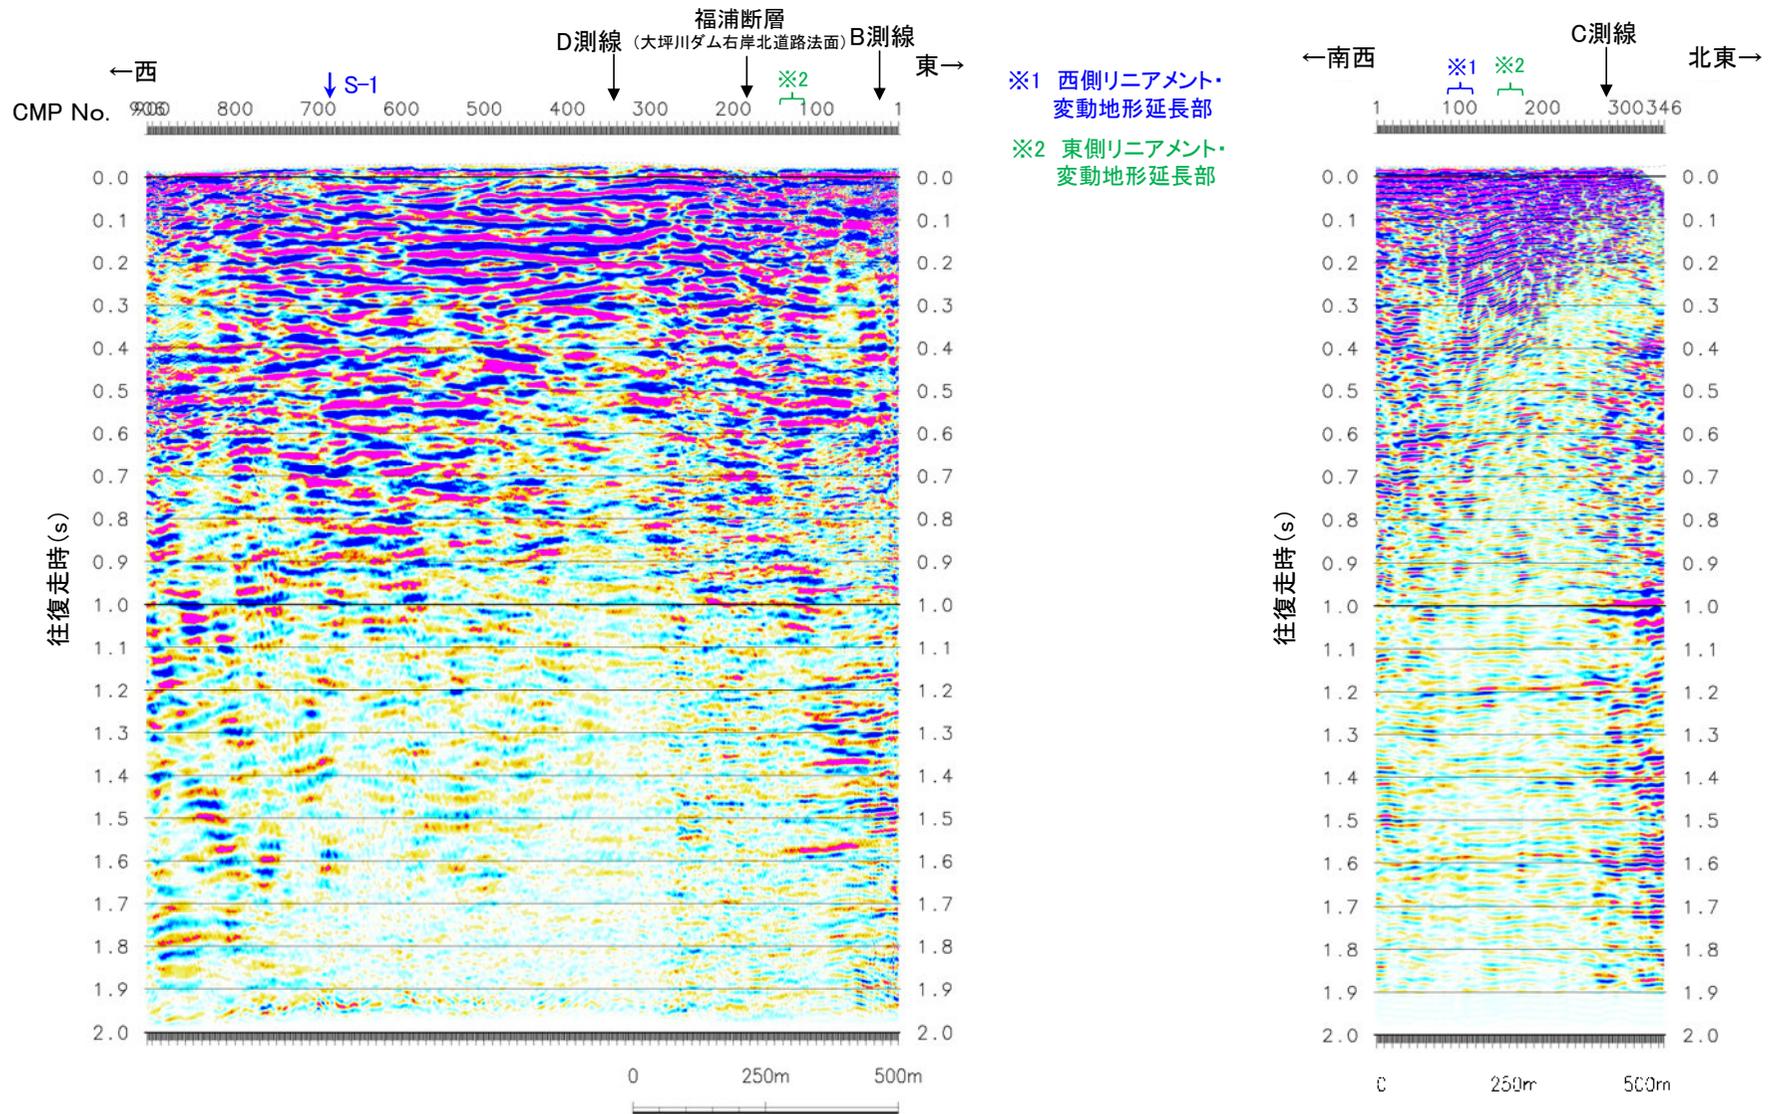
反射法地震探査結果(時間断面 マイグレーション前)

- 大坪川ダム付近において、福浦断層の地下構造及び福浦断層南部の分布を把握するために、反射法地震探査(B,C,D測線)を実施した。
- 大坪川ダム付近のB測線, C測線において、西側のリニアメント・変動地形に対応して大坪川ダム右岸トレンチや北道路, 南道路において確認された断層の延長方向に、不明瞭ながら高角で西傾斜する反射面の不連続が認められ、西側のリニアメント・変動地形に対応する断層と推定した(次頁以降)。
- また、東側のリニアメント・変動地形の延長方向にも、不明瞭ながら一部で高角で西傾斜する反射面の不連続が認められ、東側のリニアメント・変動地形に対応する断層と推定した(次頁以降)。
- 福浦断層と敷地との間のD測線において、福浦断層から分岐、派生する断層は推定されない。

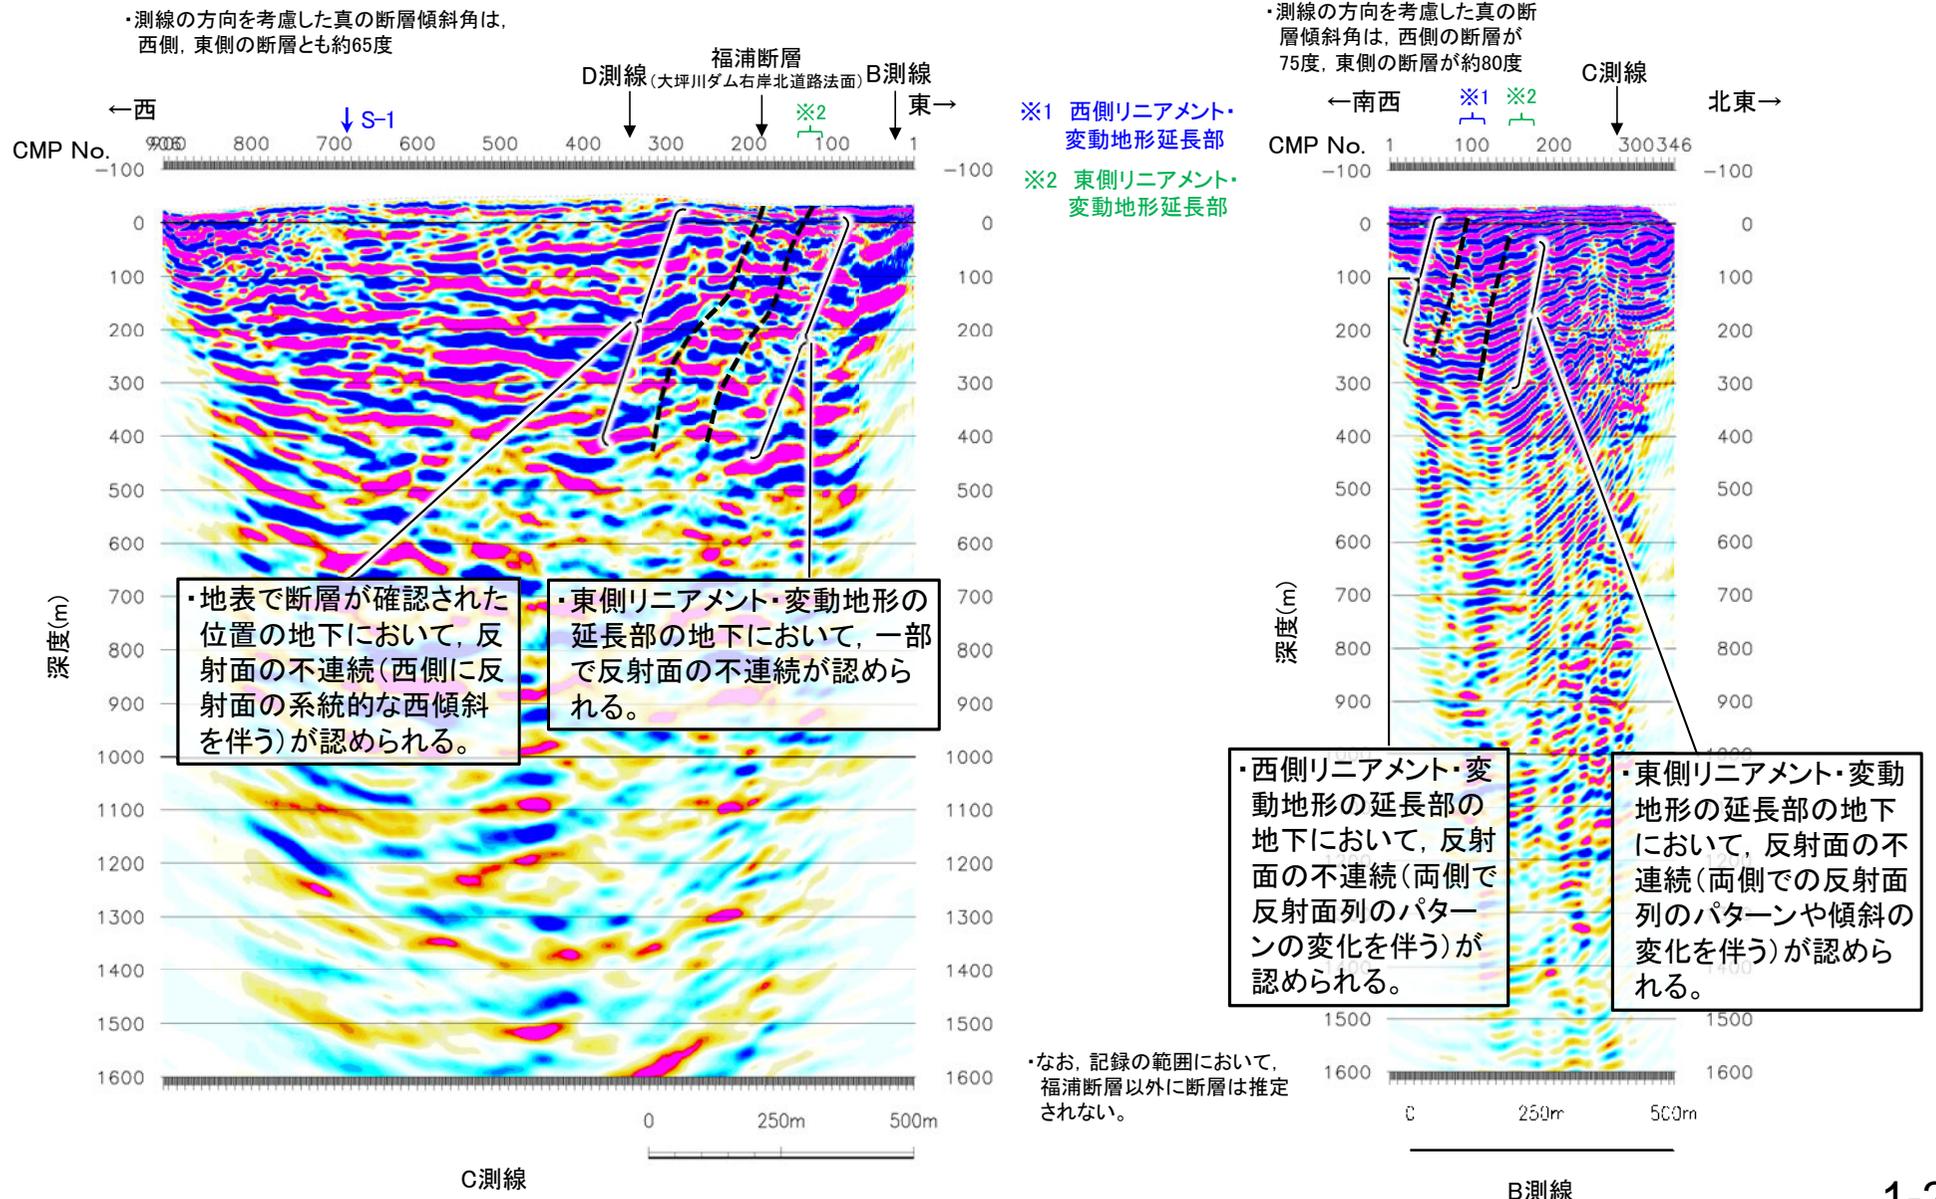
○また, 東側のリニアメント・変動地形の延長方向にも, 不明瞭ながら高角で西傾斜する反射面の不連続が認められ, 東側のリニアメント・変動地形に対応する断層と推定した。

○さらに, B, C測線において, 深度300m以浅を詳細に解析した結果からも, 上記と同じく西側, 東側リニアメント・変動地形に対応する断層を推定した(次頁以降)。

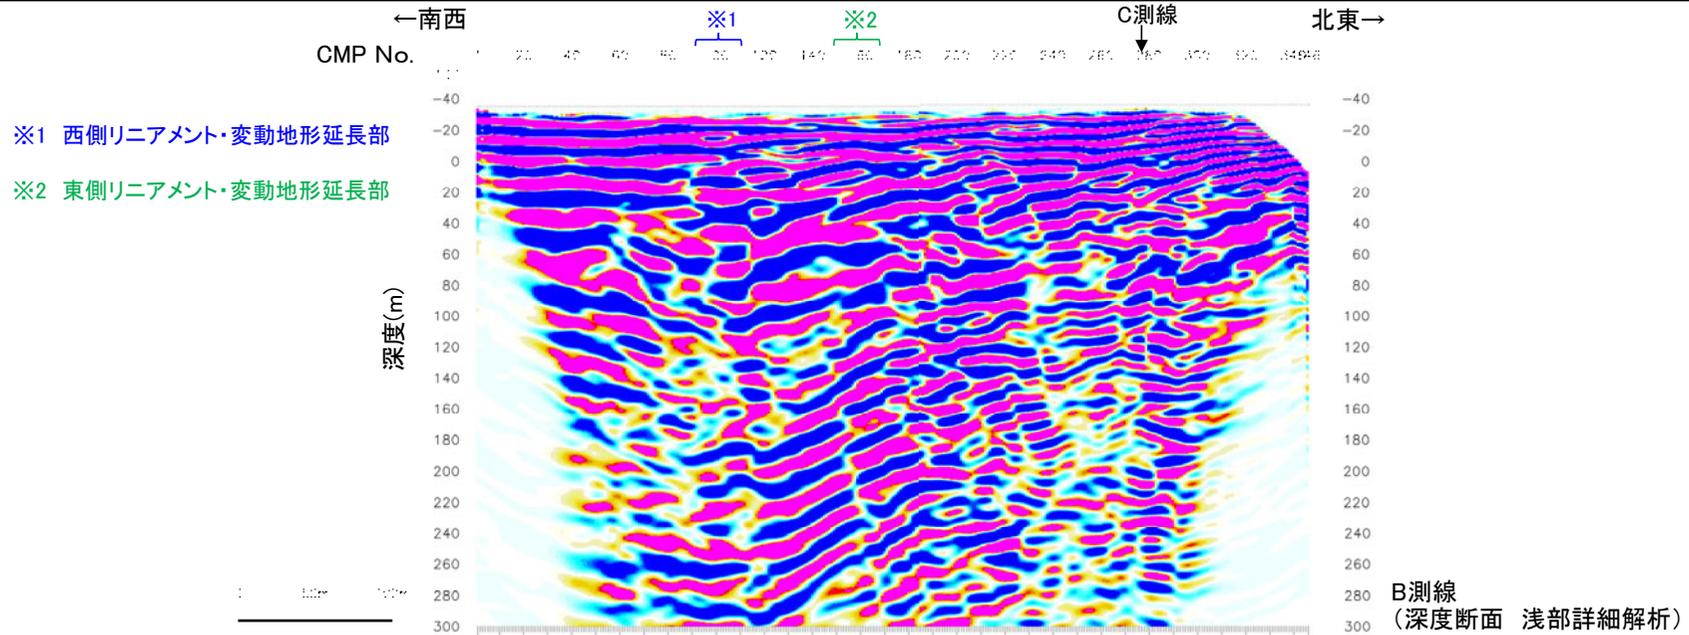
○B測線の浅部を詳細に解析した結果においても、西側リニアメント・変動地形付近の大坪川ダム右岸トレンチや、北道路、南道路において確認された断層の延長方向に、福浦断層に対応する断層が認められた。

○また、その東側のリニアメント・変動地形の延長方向にも、断層が認められた。

・西側リニアメント・変動地形の延長部の地下において、反射面の不連続(両側で反射面列のパターンの変化を伴う)が認められる。

・東側リニアメント・変動地形の延長部の地下において、反射面の不連続(両側での反射面列のパターンや傾斜の変化を伴う)が認められる。

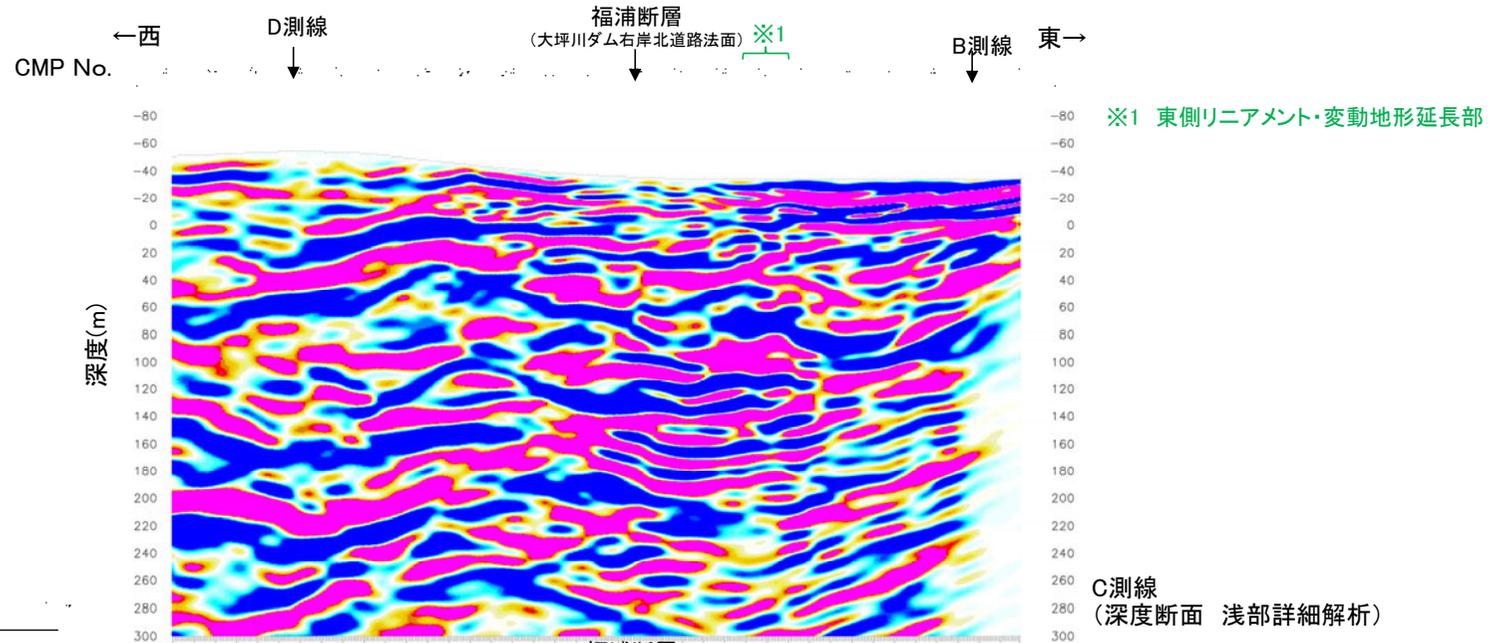
○C測線の浅部を詳細に解析した結果においても、西側リニアメント・変動地形付近の大坪川ダム右岸北道路法面や、北道路、南道路において確認された断層の延長方向に、福浦断層に対応する断層が認められた。

○また、その東側のCランクのリニアメント・変動地形の延長方向にも、断層が認められた。

・地表で断層が確認された位置の地下において、反射面の不連続(西側に反射面の系統的な西傾斜を伴う)が認められる。

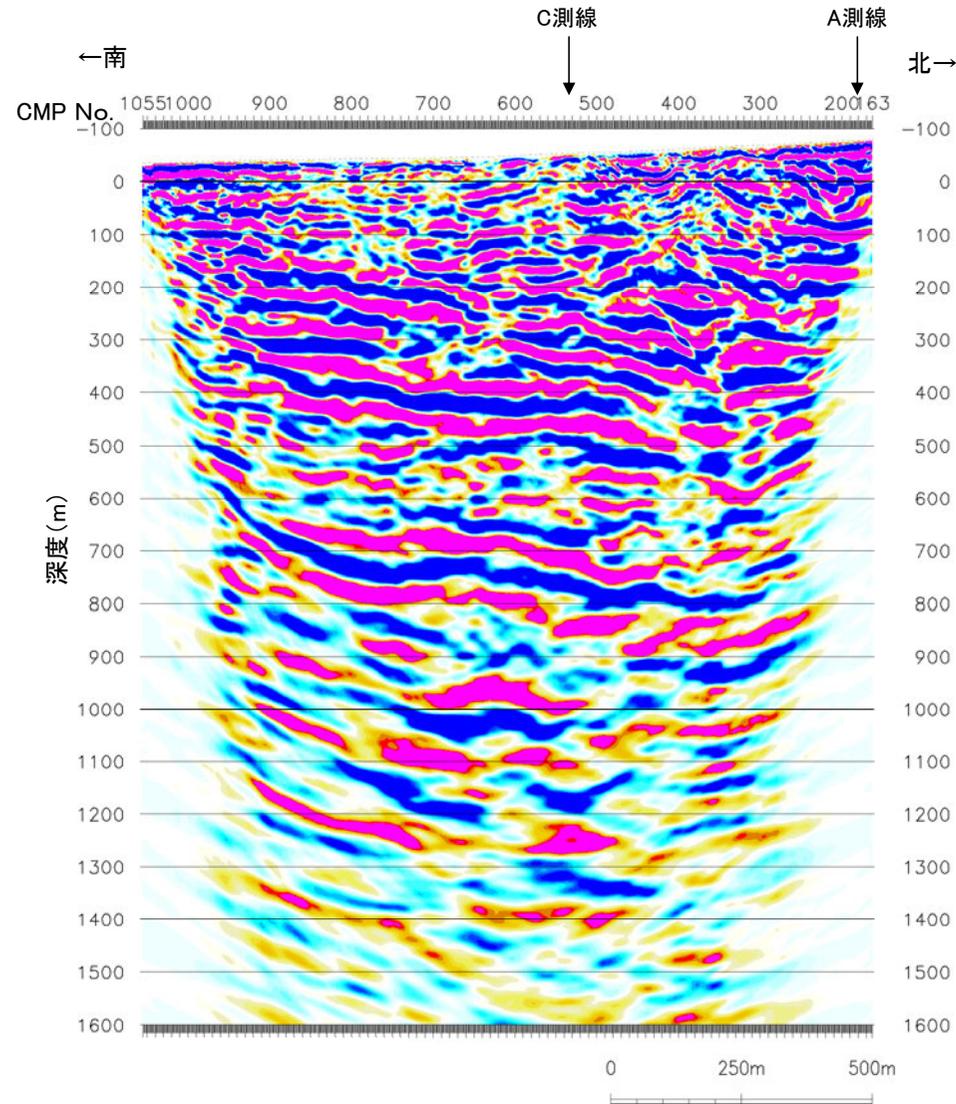
D测線(深度断面)

○福浦断層と敷地との間のD測線において、福浦断層から分岐、派生する断層を示すような反射面の系統的な乱れや不連続は認められない。

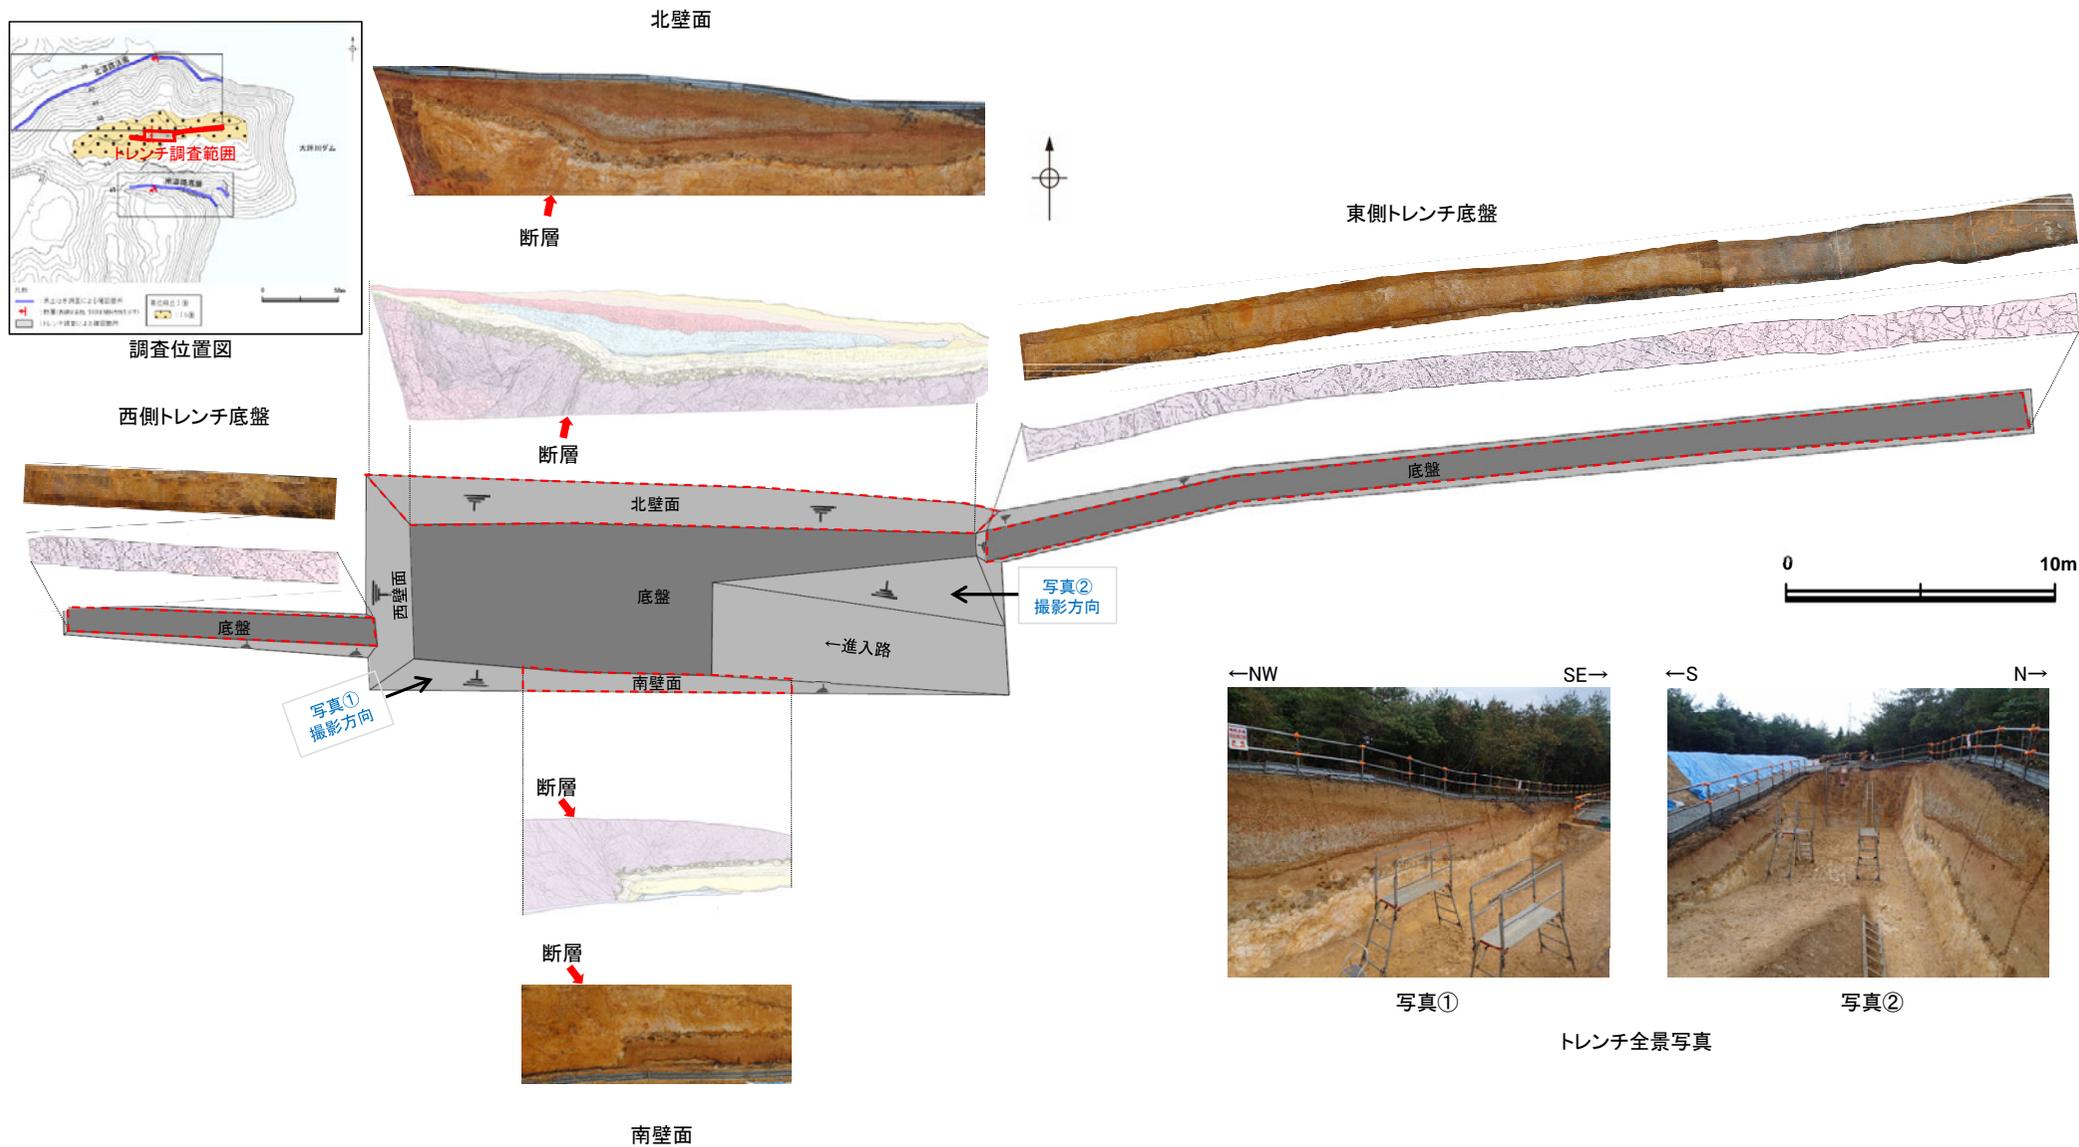
トレンチ写真, スケッチ図

○大坪川ダム右岸北道路法面及び南道路底盤の間に分布する高位段丘 I b 面で実施したトレンチ調査の結果、西側隆起の逆断層の形状を示す断層が認められた。

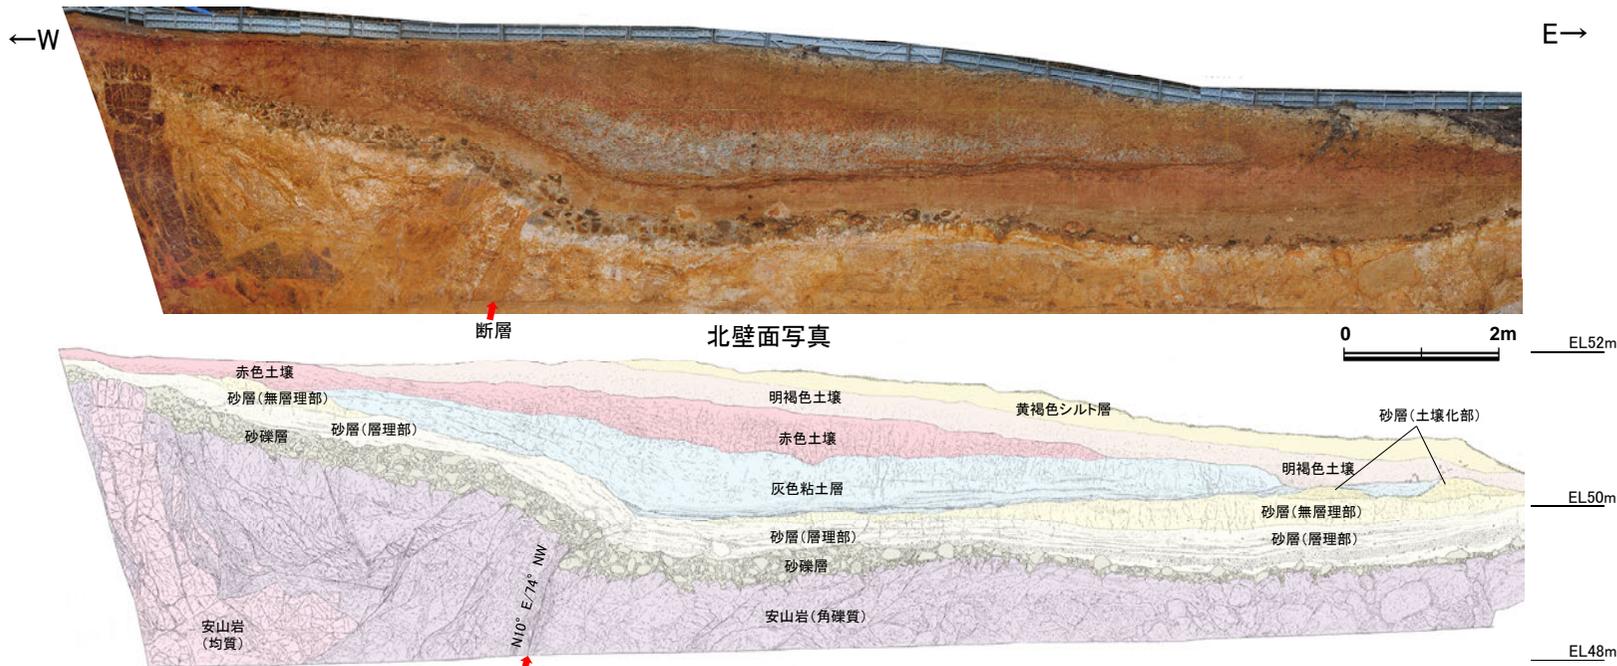
- 大坪川ダム右岸トレンチの北壁面において、断層を確認した。断層は岩盤を西側に隆起させる比高約2.5mの逆断層の形状を示し、走向・傾斜は、N10° E/74° NWである。断層は鏡肌が認められ、0.2~1.0cmの粘土を挟み、断層を挟んで幅25~35cm程度の破砕部が認められる。断層の主せん断面に沿って粘土鉱物が層状に分布する層状構造が観察され、繰り返し活動した構造が認められる。薄片観察及び岩盤を西側に隆起させる形状から逆断層を推定した。
- 断層はその付近の岩盤上面を約40cm変位させ、砂礫層と砂層(層理部)中まで認められ、その上方延長付近の灰色粘土層の下部には変形が想定される。その上位に堆積する灰色粘土層の中・上部及び赤色土壌は内部構造が不明瞭であることから変形の有無は判断できないが、赤色土壌の基底の形状が、灰色粘土層下部に深の変形の形状と調和的な形状を示す。
- 上載地層の年代に関して、砂礫層、砂層については、砂礫層中の礫の真円度解析の結果を踏まえ、高位段丘Ib面形成時の海成堆積物であり、MIS5e(中位段丘I面形成時)より古い高海面期の地層と判断した。赤色土壌は火山灰分析、遊離酸化鉄分析結果から、下末吉期を経た地層と判断した。また、主に明褐色土壌の下部にK-Tz(9.5万年前)、黄褐色シルトからAT(2.8~3万年前)の降灰層準が認められる。
- 以上より、下末吉期を経て赤色土壌化した地層に断層活動の影響が否定できず、福浦断層は後期更新世以降の活動が否定できないと評価した。

- 黄褐色シルト層**
- 黄褐色～明黄褐色(10YR5/6～5YR6/6)を呈する
  - しまりの程度は悪い
- 明褐色土壌**
- 明褐色～橙色(7.5YR5/6～6/8)を呈する
  - やや締まっており、指圧で跡が残る
  - トレンチ東側では、下位の層を削り込むように分布する
- 赤色土壌**
- 明瞭なトラフ斑が認められ、赤色部で赤色～明赤褐色(2.5YR4/8～5YR5/6)、淡色部でいぶい褐～灰オリーブ色(7.5YR5/3～5Y6/2)を呈する
  - 指圧で跡が残らない程度に締まっている
- 灰色粘土層**
- 灰オリーブ色～灰白色(5Y6/2～7.5Y7/2)を呈する。明赤褐色～赤褐色(5YR5/6～2.5YR4/6)を呈するトラフ斑が認められるが、割合は非常に少ない
  - 指圧で跡が残らない程度に締まっている
  - 最下部には、厚さ2~3cmの細粒砂層が層状に数枚挟まれ、一部では褐鉄鉱が沈着する

- 砂層(土壌化部)**
- 弱いトラフ斑が認められ、赤色部で明赤褐色(5YR5/8)、淡色部で黄褐色(10Y5/8)を呈する
  - 指圧でわずかに跡が残る程度に締まっている
- 砂層(無層理部)**
- いぶい黄褐色～いぶい橙色(10YR5/4～7.5YR6/4)を呈する
  - 指圧で跡が残らない程度に締まっている
  - 縦方向の割れ目が認められ、割れ目に沿って皮膜状に流入した粘土分が沈着し、赤褐色～明赤褐色(5YR4/8～5/4)を帯びる
- 砂層(層理部)**
- オリーブ色～黄褐色(5Y5/4～2.5YR5/6)を呈する
  - 指圧で跡が残らない程度に締まっている
  - 比較的淘汰が良い
  - 径0.2~3cmの礫を層状に含み、明瞭な層理が認められる
- 砂礫層**
- 灰オリーブ色～黄褐色(7.5Y5/3～2.5YR5/6)を呈する
  - 径2~30cmの安山岩亜角～亜円礫を50%以上含み、礫同士が接した礫支持構造が認められる。ほとんどの礫はくさり礫化しており、一部の礫で中心部に硬質部が残っている
  - トレンチの西側では基質部にギブサイトが認められ、白色を帯びる

- 別所岳安山岩類 安山岩(角礫質)**
- 明黄褐色～白色を呈する
  - ナイフで削ることができる程度に軟質
  - 基質部には、白色や黄褐色に変質した鉱物が砂状に認められる
- 別所岳安山岩類 安山岩(均質)**
- 紫灰色を呈する
  - ナイフで削ることができる程度に軟質
  - 割れ目等によって細分され、長辺が数mの細長い岩塊状に分布
- 断層**
- 変質した安山岩(角礫質)の上面に西側隆起の変位を与える比高約2.5mの逆断層であり、上方へ傾斜は緩くなる。断層付近の岩盤上面の変位量は、断層方向に約40cmである
  - 下部で厚さ0.5~1cmの明灰色～黄灰色の粘土、上部で厚さ0.2~0.5cmの赤紫灰色の粘土が分布し、粘土中には鏡肌、条線(80° L)が認められる。主断層の上盤は幅15~20cmにわたり強く破砕し、径1~10cmに破砕された岩片の間隙を灰色～黄灰色の粘土が充填する。下盤側は幅10~15cmで上盤側と同様に破砕しており、下部では径2~5cmの青灰色の安山岩片が亜角礫状に混じる
  - 断層は、砂礫層とその上位の砂層(層理部)中まで伸長する。砂礫層中では、くさり礫を破砕し、厚さ5cmの赤紫灰色～黄灰色の粘土を伴う部分も認められる。また、岩盤中へ楔状に落ち込んだ砂礫層中のくさり礫が破砕した箇所も認められる

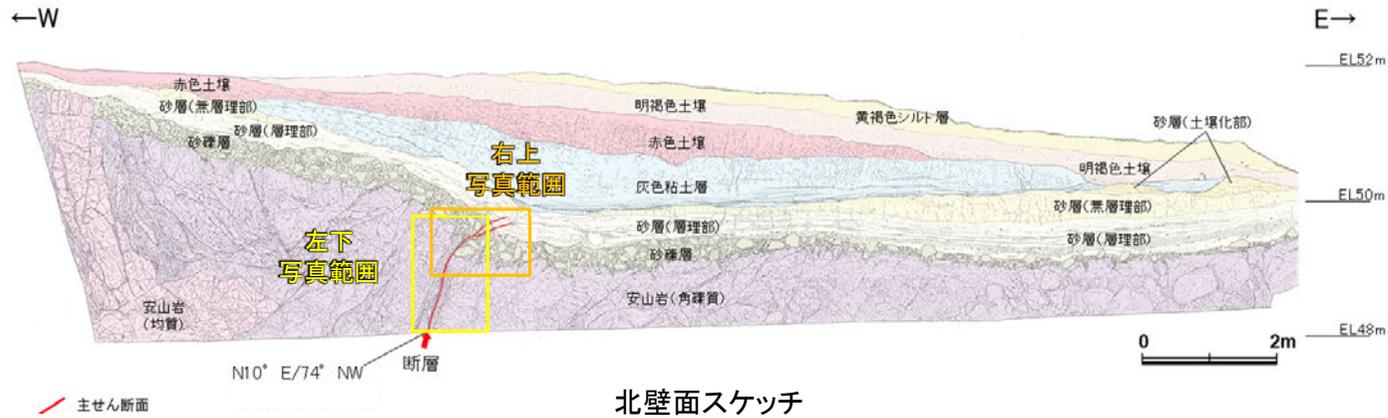
北壁面スケッチ

- 主せん断面に沿って粘土鉱物が層状に分布する層状構造が観察され、繰り返し活動した構造が認められる。
- また、砂礫層中の礫が岩盤中へ楔状に落ち込み、その礫がくさり礫化して破断していること等から、砂礫層堆積以後にも複数回の断層活動イベントが想定される。

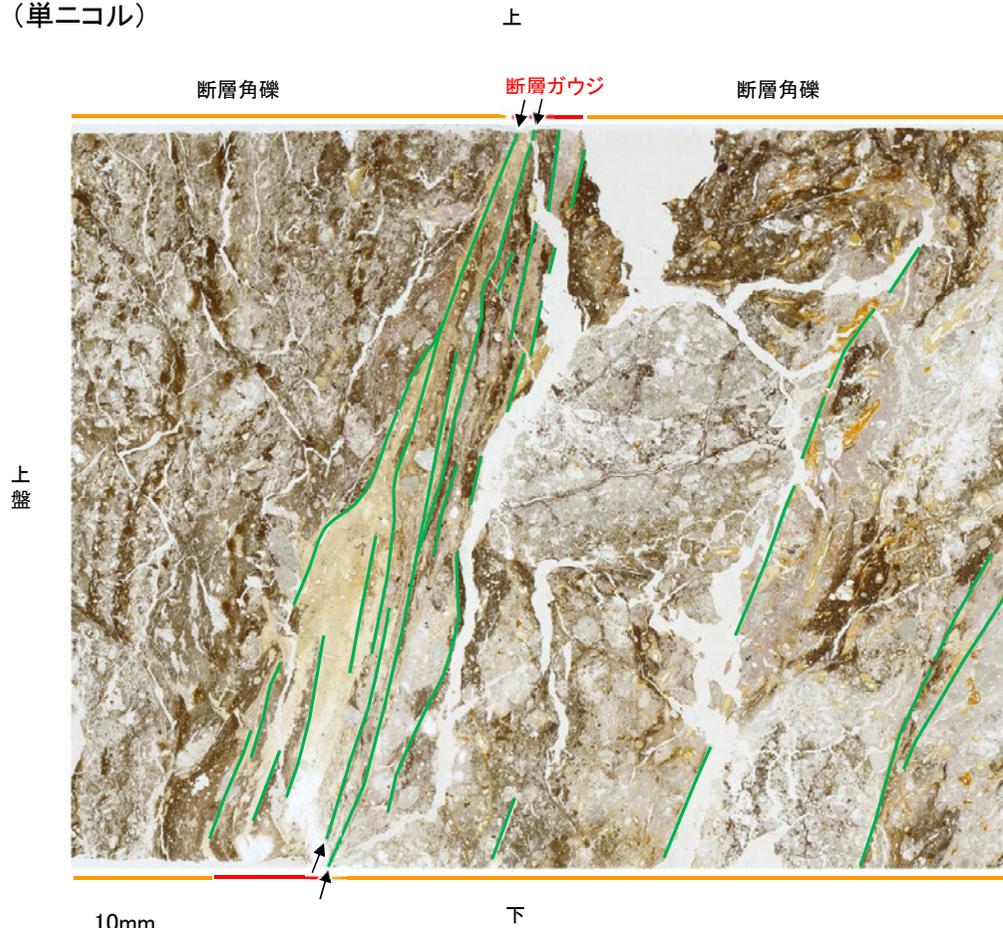
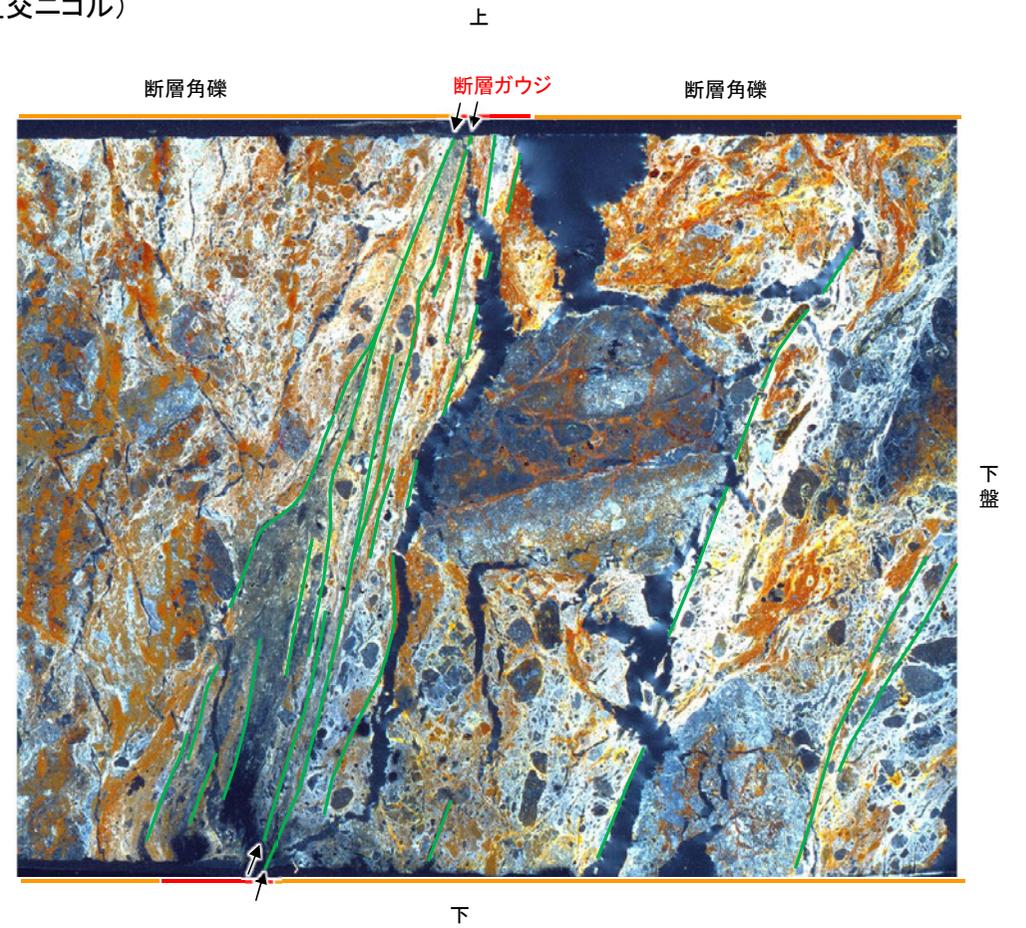
薄片写真(大坪川ダム右岸トレンチ\_100R)

— : Y面  
 → ← 不連続箇所が認められず連続的に観察されるY面  
 (一部途切れる箇所は薄片作成時等の乾燥収縮により開口した割れ目)

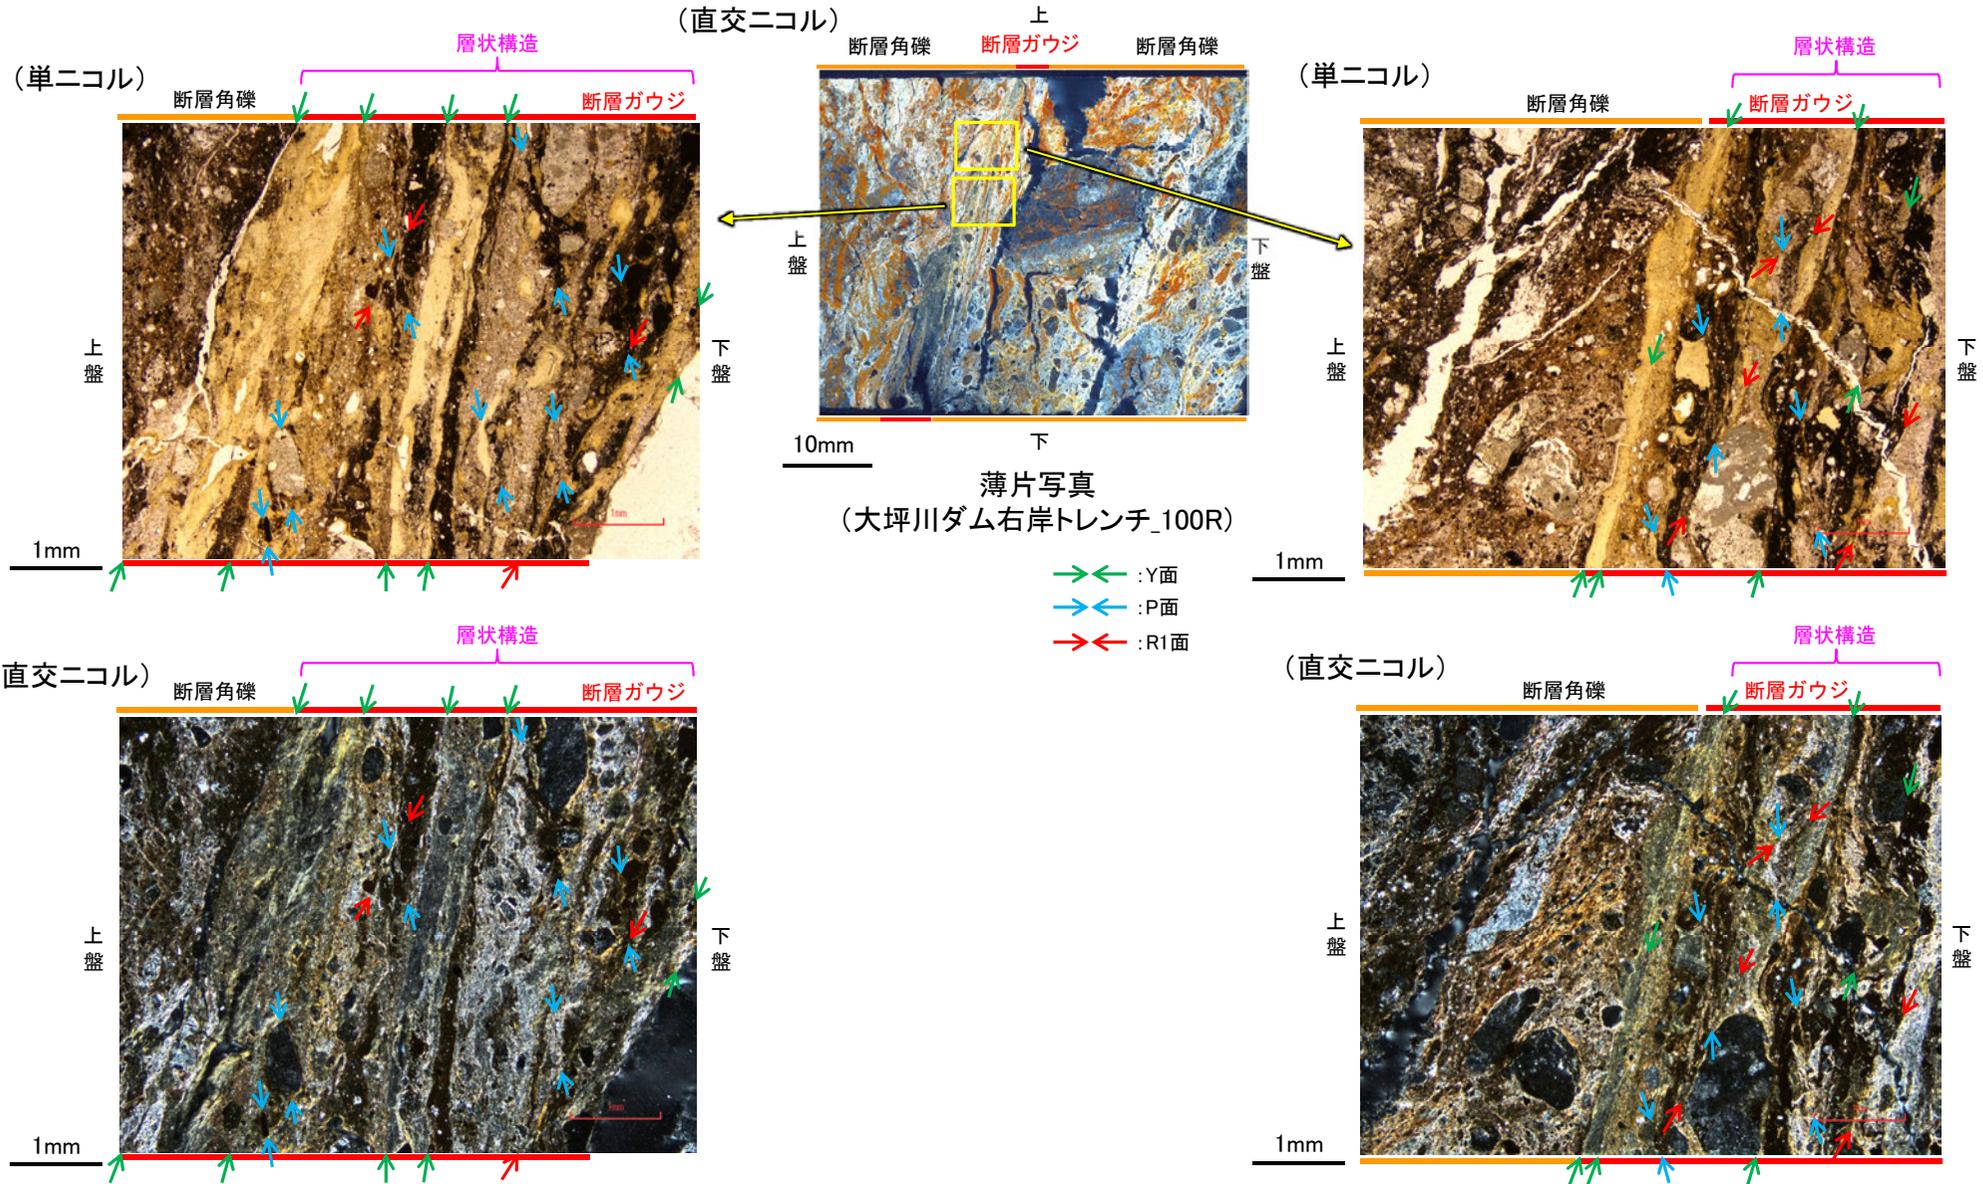
・断層ガウジ中に明瞭な複合面構造が認められ, 複数認められるY面は直線性・連続性がよく明瞭である。  
・断層ガウジ中では, 粘土鉱物が層状に分布する層状構造が観察され, 繰り返し活動した構造が認められる。

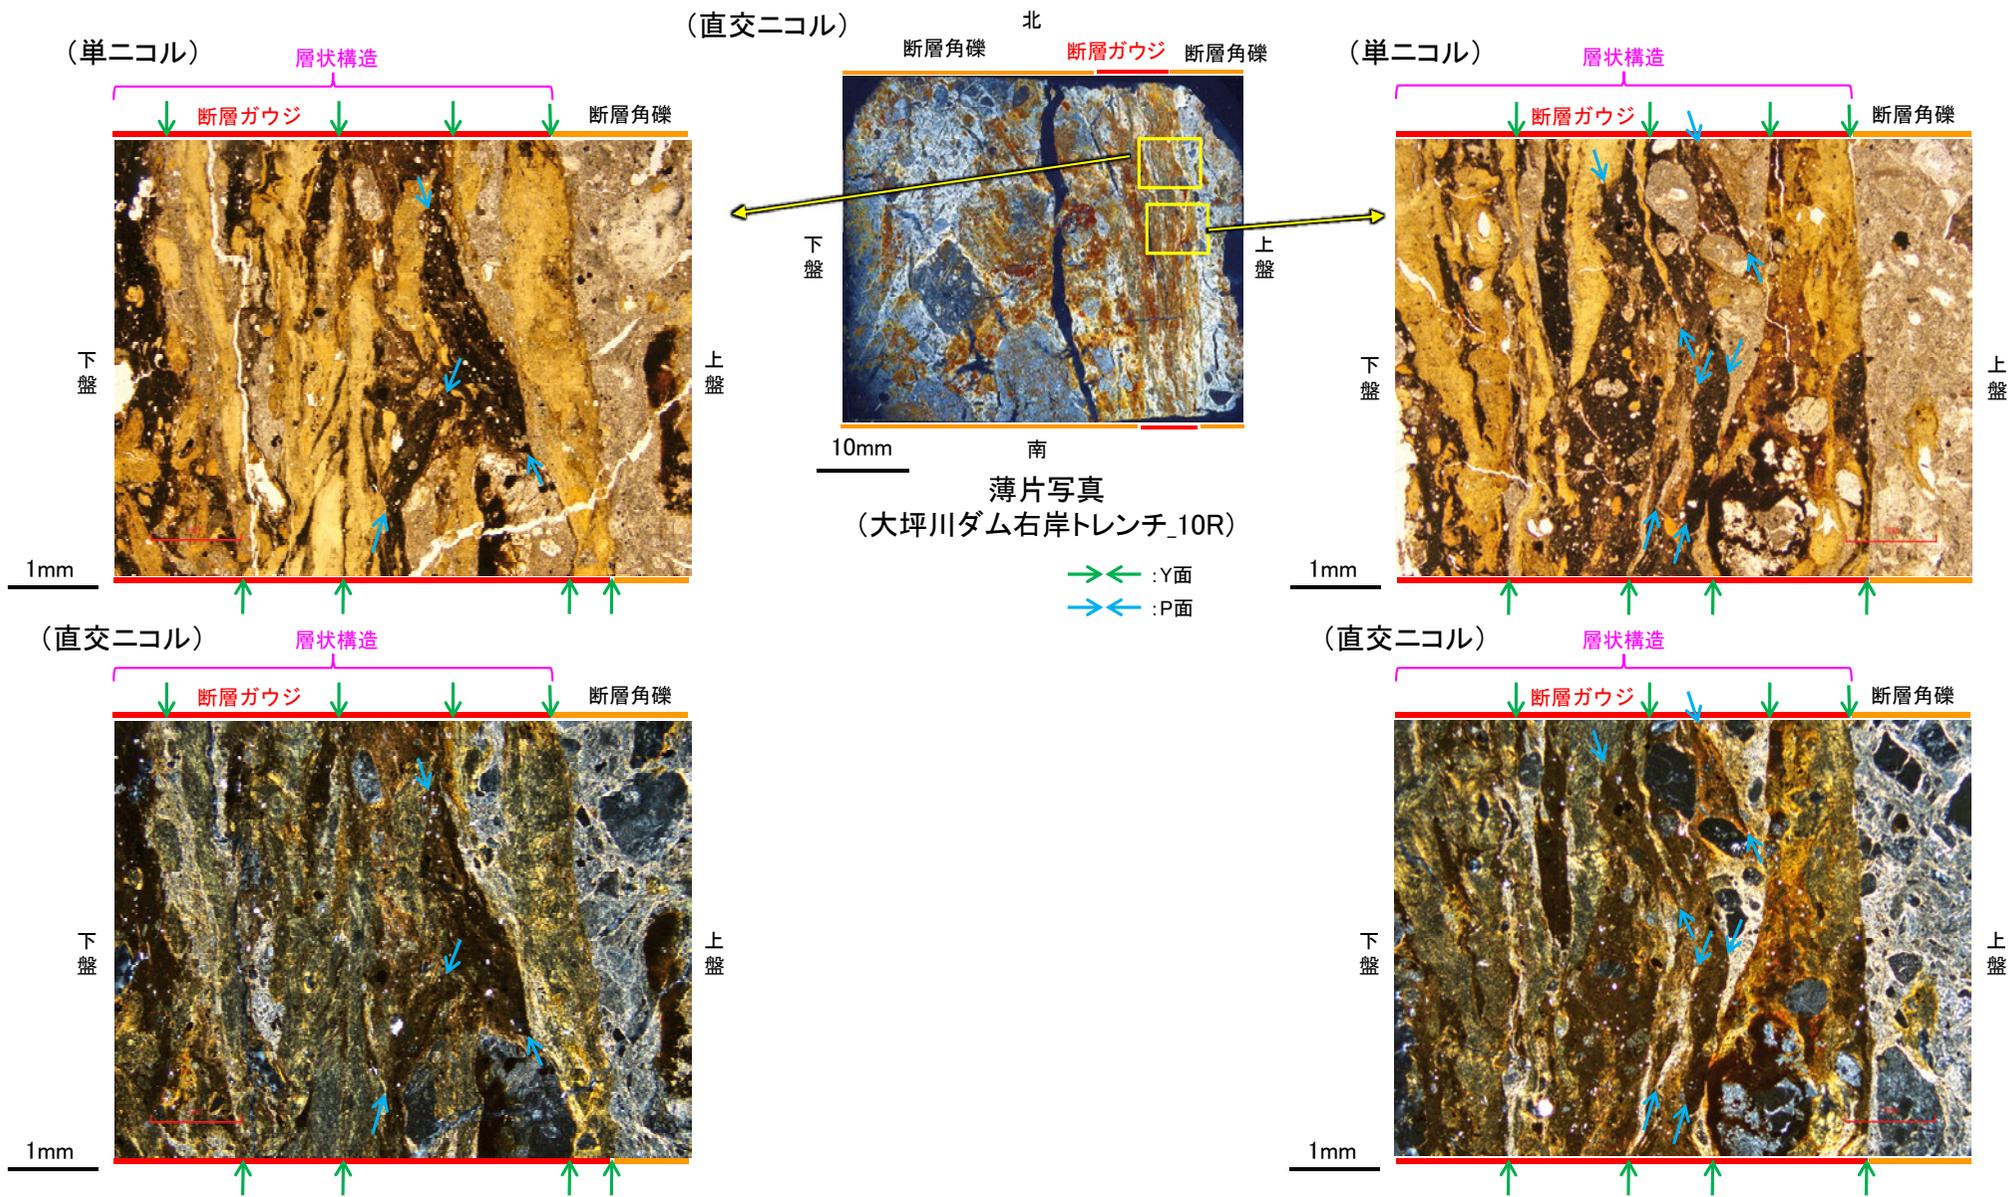
- ・断層ガウジ中の複合面構造はランダムに配置している。
- ・断層ガウジ中では、粘土鉱物が層状に分布する層状構造が観察され、繰り返し活動した構造が認められる。

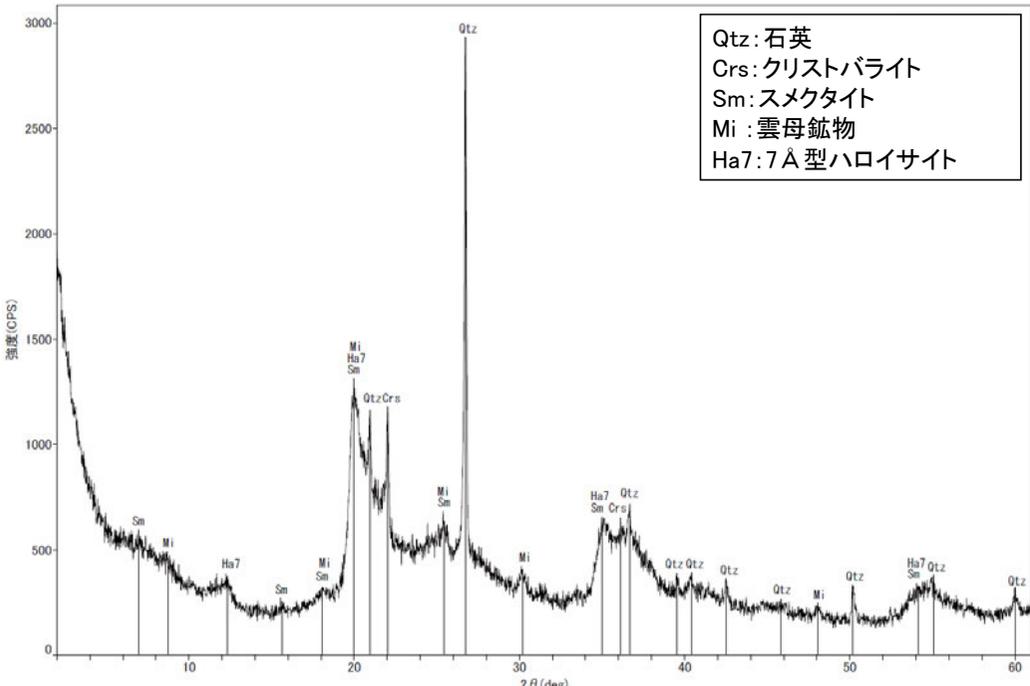
回折チャート 不定方位

XRD分析 測定諸元  
 装置:理学電気製 MultiFlex  
 Target: Cu(Kα)  
 Voltage: 40kV  
 Detector: SC  
 Divergence Slit: 1°  
 Receiving Slit: 0.3mm  
 Step size: 0.02°

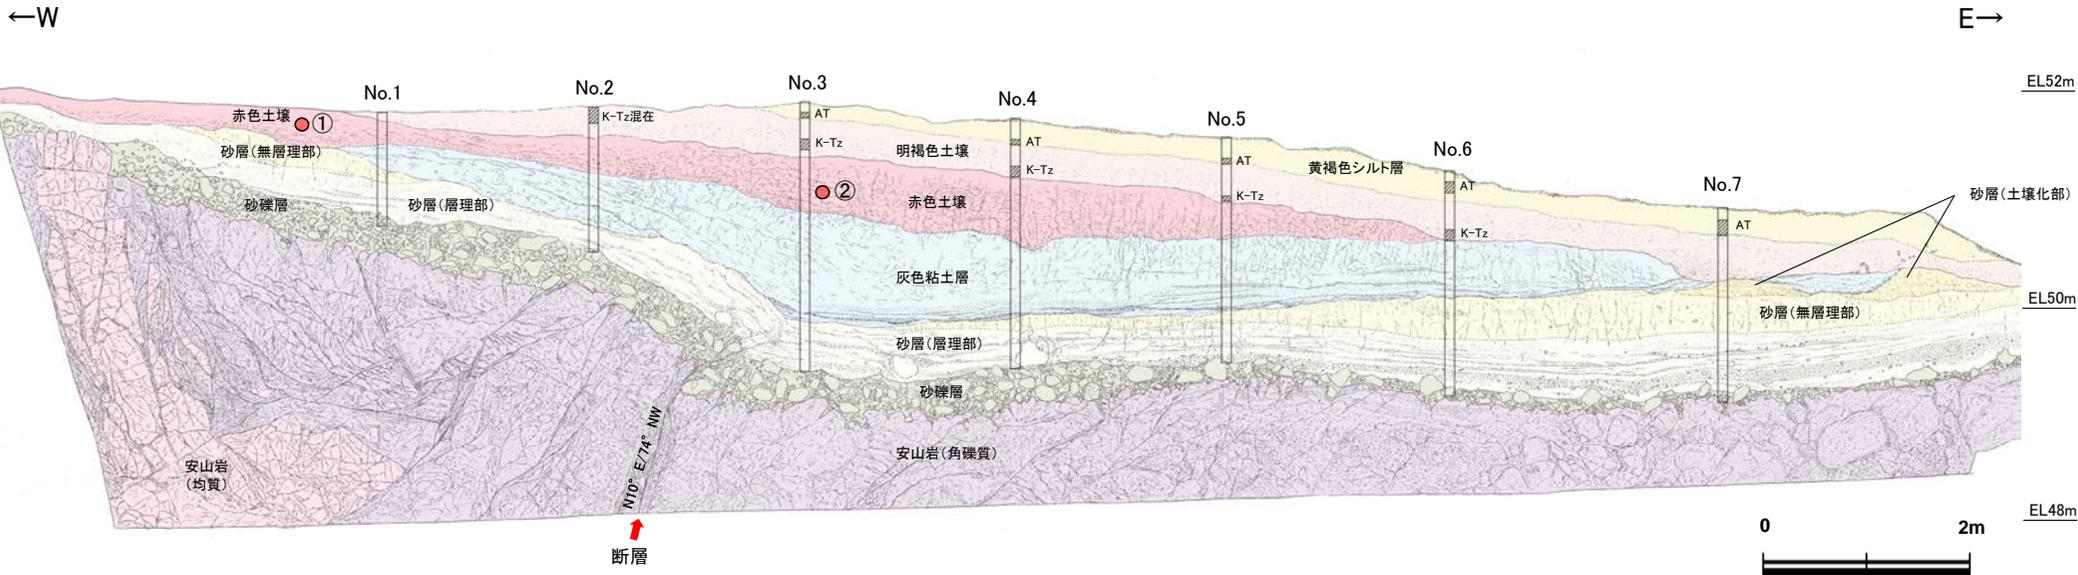
北壁面スケッチ

○大坪川ダム右岸トレンチの北壁面において火山灰分析を実施した結果, 主に明褐色土壌の下部からK-Tz(9.5万年前)が認められる。また, 明褐色土壌の下位の赤色土壌は明瞭なトラ斑を伴い, 遊離酸化鉄分析結果から永塚(1975)が区分した赤色土に相当することから, 下末吉期の温暖な気候下で形成されたと判断した。

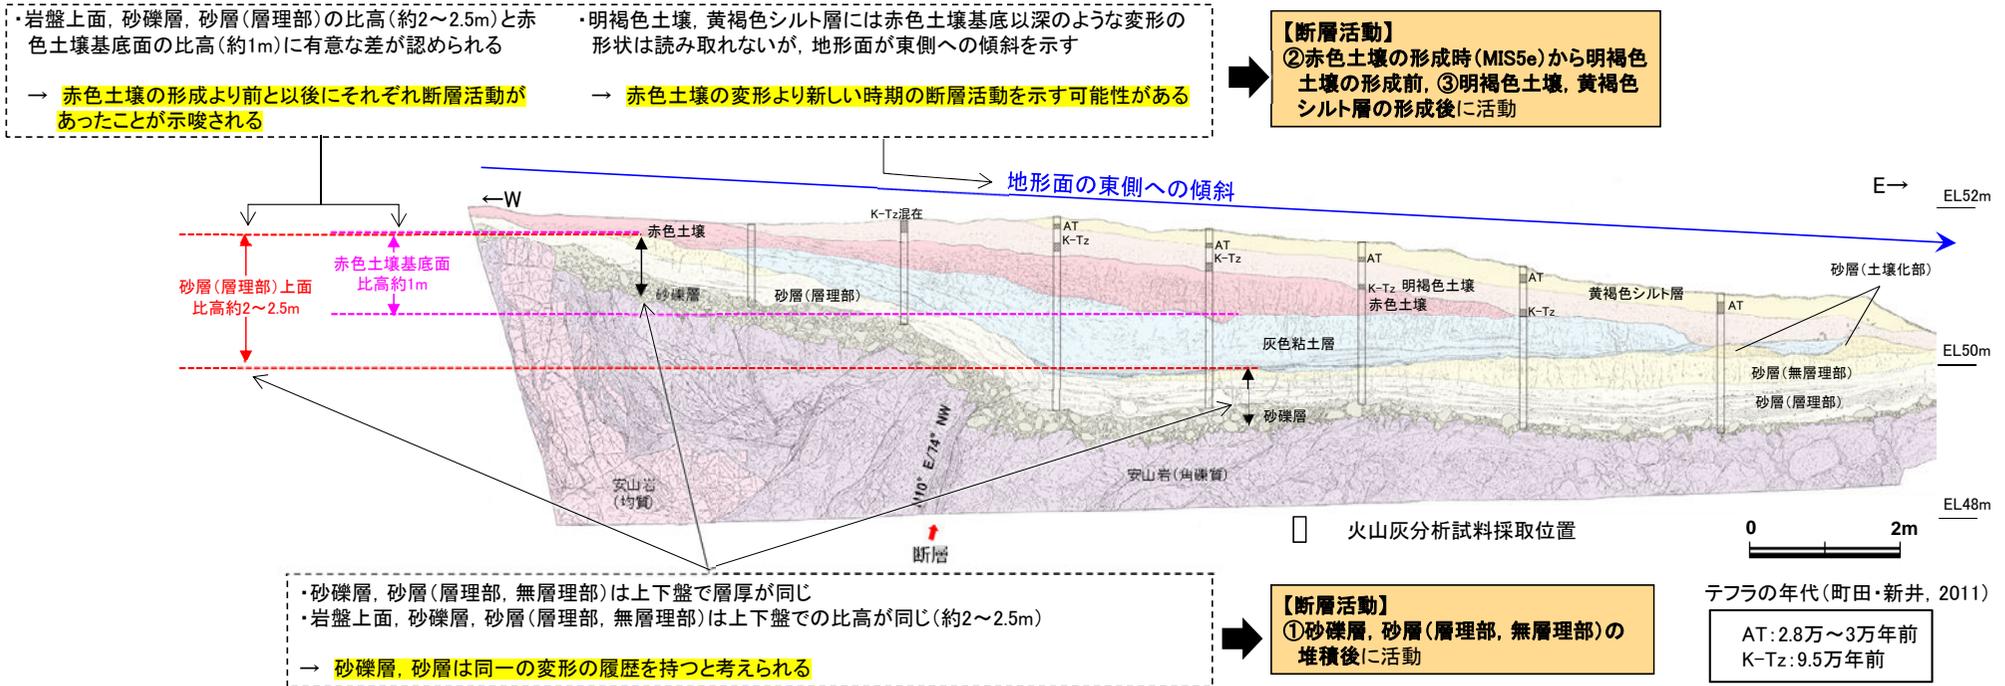
- 大坪川ダム右岸トレンチでの調査結果から、福浦断層の活動履歴について検討した。
- 断層の主せん断面に沿って粘土鉱物が層状に分布する層状構造が観察されることから、福浦断層は繰り返し活動したと考えられる。また、砂礫層中の礫が岩盤中へ楔状に落ち込み、その礫がくさり礫化して破断していること等から、砂礫層堆積以後にも複数回の断層活動イベントが想定される。
- 断層の上下盤で、砂礫層、砂層(層理部、無層理部)の層厚が同じであることから、砂礫層、砂層は同一の変形の履歴を持つと考えられる。また、トレンチの西端と断層の下盤での岩盤上面、砂礫層、砂層(層理部)の比高(約2~2.5m)と赤色土壌基底面の比高(約1m)に有意な差が認められることから、赤色土壌の形成より前と以後にそれぞれ断層活動があったことが示唆される。
- 赤色土壌の上位の明褐色土壌、黄褐色シルト層についても、地形面(高位段丘Ib面)に福浦断層の西上りの変位と調和的な東側への傾斜が認められることから、明褐色土壌、黄褐色シルト層が断層活動の影響を受けた可能性が否定できないと考える。その場合、赤色土壌基底面以下のような変形の形状は読み取れないことから、赤色土壌の変形より新しい時期の断層活動を示す可能性がある。
- 以上を踏まえると、本トレンチでの調査結果に基づけば、福浦断層は、①~③の3つの期間にそれぞれ活動した可能性があると判断した。
  - ① 砂礫層、砂層(MIS5eより古い高海面期に堆積)の堆積後~赤色土壌の形成前(MIS5eより古い時期)
  - ② 赤色土壌の形成時(MIS5e)から明褐色土壌の形成前
  - ③ 明褐色土壌、黄褐色シルト層の形成後

時代	MIS5eより古い高海面期	MIS5e (12~13万年前)	K-Tz (9.5万年前)	AT (2.8万~3万年前)	現在
地層の堆積・形成	砂礫層, 砂層(層理部), 砂層(無層理部), 砂層(土壌化部)	灰色粘土層	赤色土壌	明褐色土壌	黄褐色シルト層
断層活動 ↔ 活動時期		①	②		③ ※

※明褐色土壌より浅い地層の明瞭な変形は読み取れないが、段丘面の東傾斜を踏まえ、断層活動があった可能性が否定できないものとする
