志賀原子力発電所2号炉の新規制基準適合性審査に係る  
現地調査資料

2022年10月13, 14日

志賀原子力発電所2号炉 新規制基準適合性審査に係る現地調査行程表

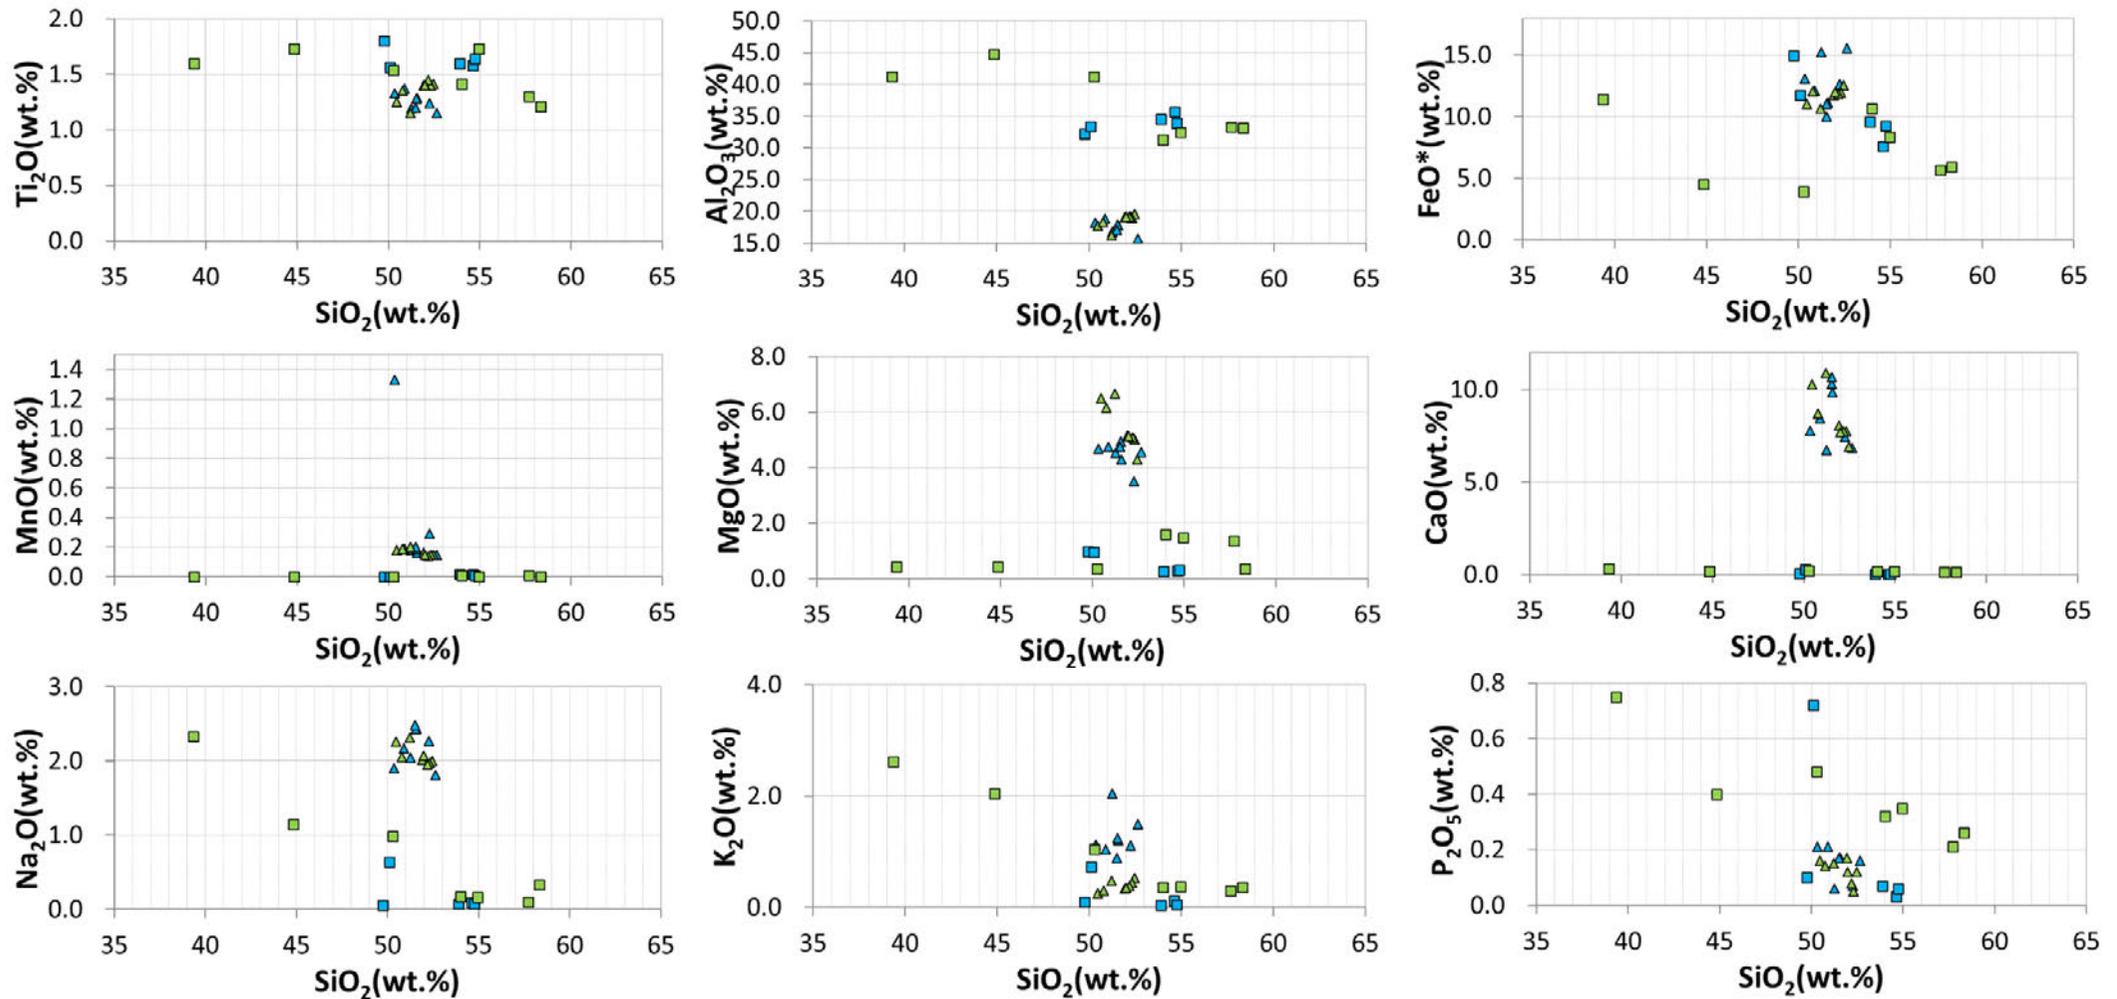
FK-1, 大坪川ダム右岸トレンチ北壁面における福浦断層上下盤での岩盤の主要成分(ハーカー図)

○XRFの結果、断層上下盤とも一般的な安山岩に比べてSiO<sub>2</sub>の含有量が小さい一方で、Al<sub>2</sub>O<sub>3</sub>の含有量が大きく、上記のXRD分析を踏まえると、これは変質の影響によるものと推定した。また、断層上下盤では、CaO, Na<sub>2</sub>O, K<sub>2</sub>O, P<sub>2</sub>O<sub>5</sub>について下盤の方がやや大きい傾向が認められるが、SiO<sub>2</sub>やその他の元素の含有量に系統的な差は認められない。

○以上を踏まえると、大坪川ダム右岸トレンチにおける福浦断層周辺の基盤岩については、上下盤とも変質を受けているが、下盤の方がやや強く変質を受けていると判断した。また、上下盤における地質の違いについては、両者とも酸性の熱水変質作用を受けた岩相となっており、明らかな岩相の違いは示唆されない。

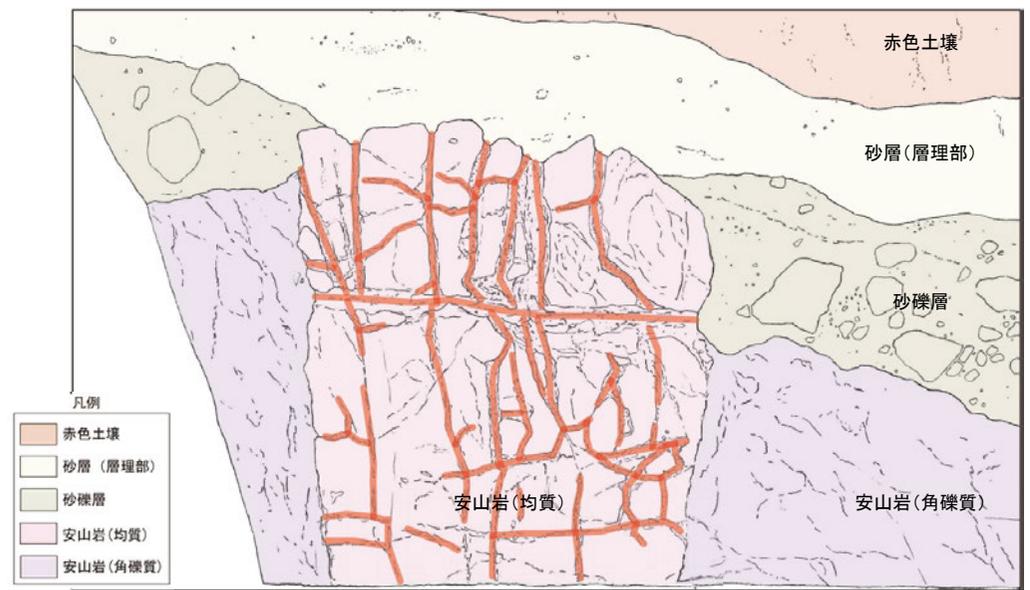
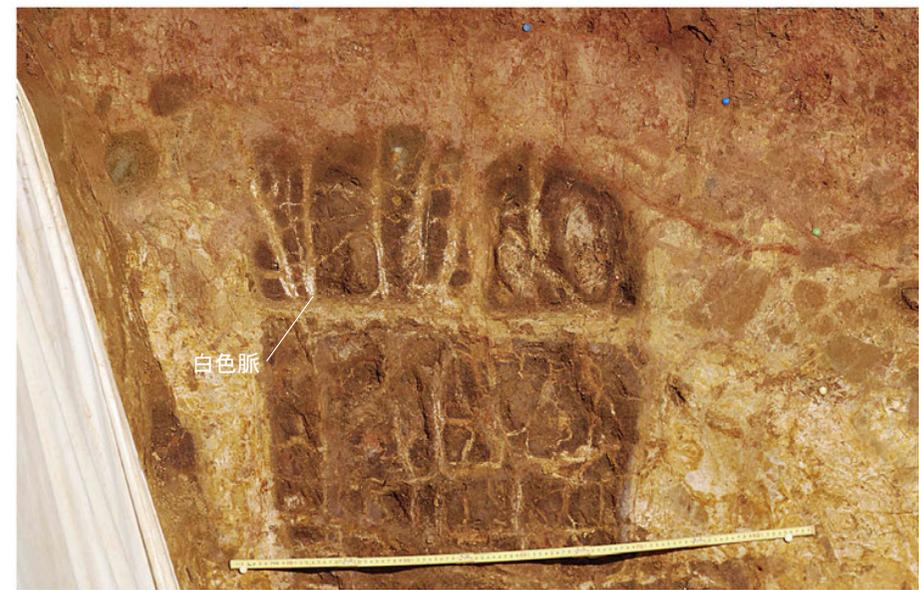
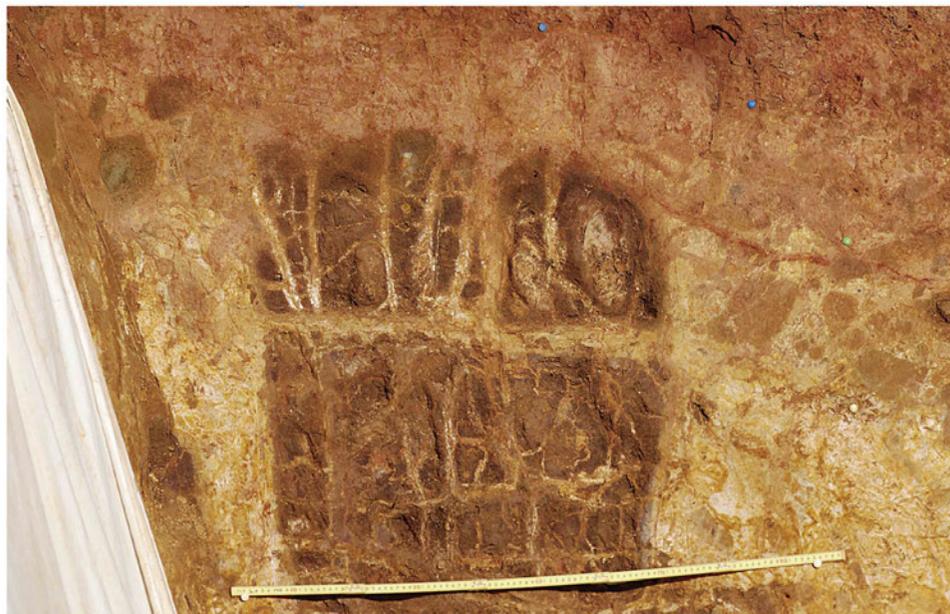
拡大範囲① スケッチ

- ・変質した安山岩(角礫質)中に、局所的に安山岩(均質)が分布する。この安山岩(均質)の割れ目に挟在して、褐白～褐色を呈する幅1～2cm程度の白色脈が分布する。
- ・白色脈には、高角～鉛直方向に分布するものが多く、副次的に水平方向のものも伴う。また、幅6～8cmの水平方向の脈が例外的に一条分布する。
- ・高角～鉛直方向に分布する白色脈の上端は、岩盤と砂層(層理部)の境界で凹状に削剥されており、砂層(層理部)中へは延長しない(次頁拡大範囲②)。

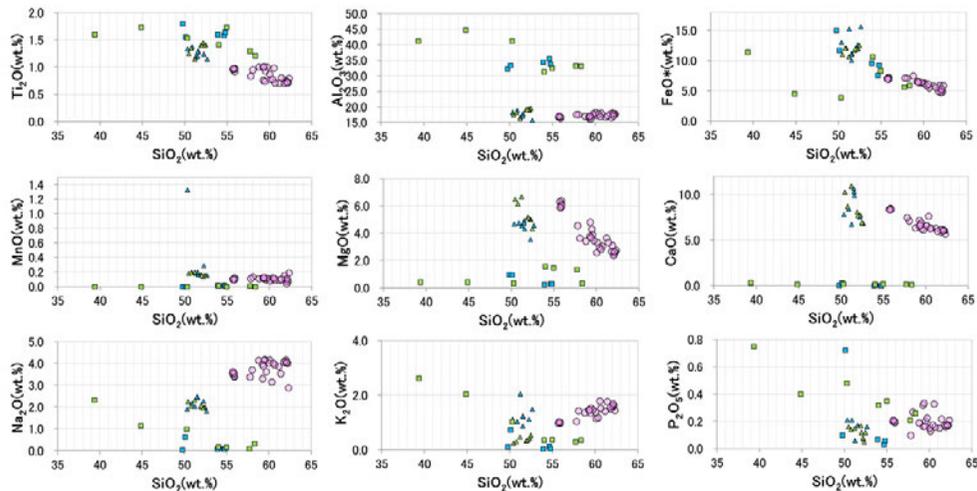
- 福浦断層付近の岩盤におけるXRF分析の結果、FK-1孔の安山岩の化学組成(左下図▲▲)は別所岳安山岩類の安山岩(下図○)と近い傾向を示すのに対し、大坪川ダム右岸トレンチの北壁面における岩盤の化学組成(下図■□)は、別所岳安山岩類の安山岩とは傾向が異なる。
- これを踏まえ、大坪川ダム右岸トレンチの北壁面における基盤岩は、別所岳安山岩類の安山岩とは異なる物質である可能性が考えられることから、上記のXRF分析の試料採取位置と同じ位置における試料写真、及び既存のXRD分析結果を再整理し、これらがどのような物質であるか、及びその成因について検討した。
- その結果、これらは主に白色～褐色の粘土質の物質からなり、別所岳安山岩類の安山岩が酸性の熱水変質作用を受けて形成された変質鉱物が主体であると判断した(P.1-60)。
- また、これらの形成と第四系の前後関係を確認するため、岩盤中の白色～褐色の粘土質の物質(粘土部)とその上位の第四系の堆積物との関係について、肉眼観察及び追加のXRD分析を行った。その結果、白色～褐色の粘土部は、第四系に削剥されていることを確認した(P.1-61)。

- ▲ FK-1(断層上盤) [8データ]    ■ 大坪川ダム右岸トレンチ(断層上盤) [5データ]
- ▲ FK-1(断層下盤) [8データ]    ■ 大坪川ダム右岸トレンチ(断層下盤) [7データ]
- 別所岳安山岩(平井, 2004MS)
