S-1 (2) H-6.7孔① – 最新面とI/S混合層との関係(範囲B) –

5.2.4 S-4の鉱物脈法による評価地点

S-5の鉱物脈法による評価地点

S-8の鉱物脈法による評価地点

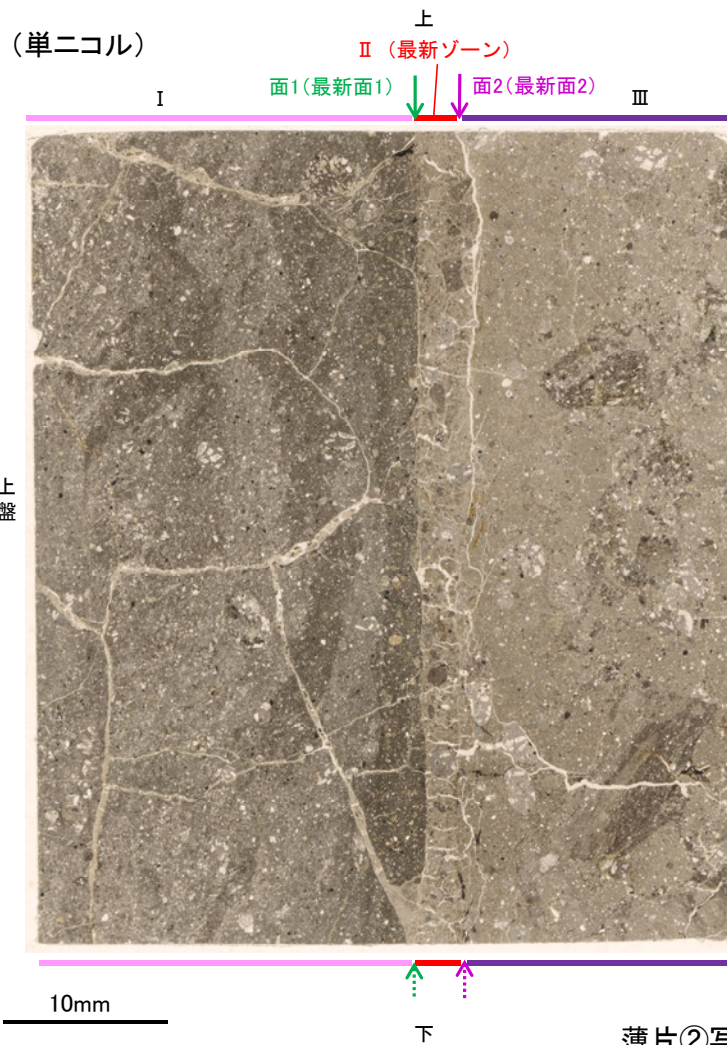
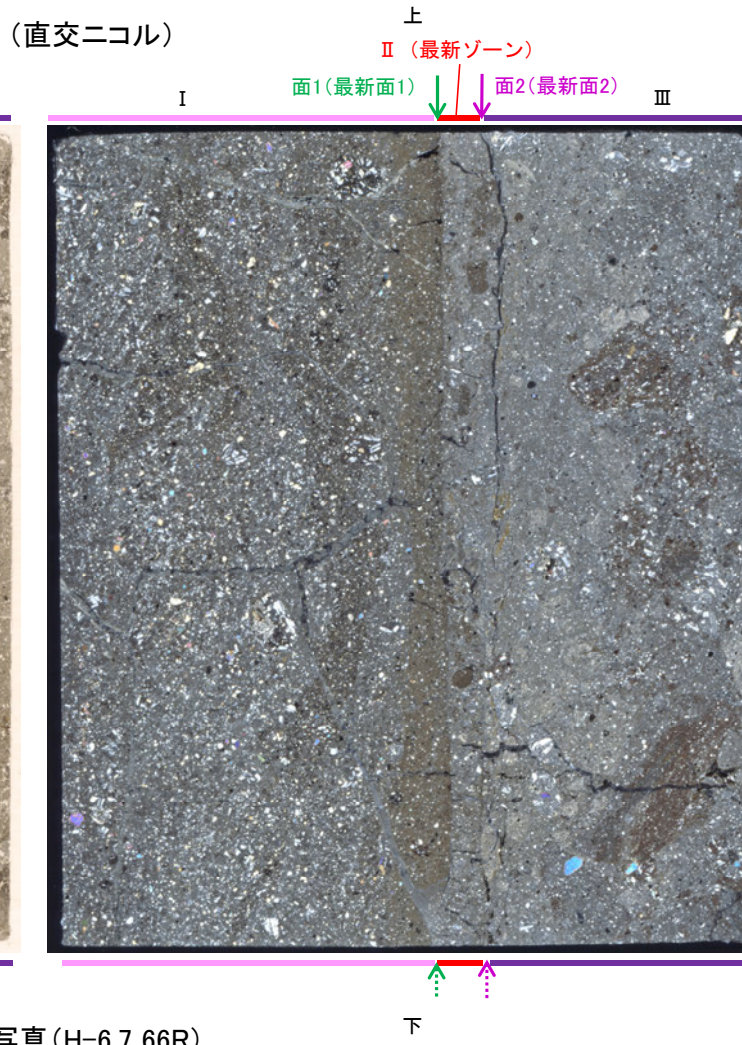
薄片②写真(H-6.7_66R)

- 薄片②で実施した微視的観察(薄片観察)の結果, 色調や礫径などから, 上盤側よりⅠ～Ⅲに分帯した。
- そのうち, 最も細粒化している分帯Ⅱを最新ゾーンとして抽出した。
- 最新ゾーンと分帯Ⅰとの境界に, 面1(緑矢印)が認められる。面1は全体的に不明瞭だが, 最新ゾーンの中では比較的連続性がよい面である。
- 最新ゾーンと分帯Ⅲとの境界に, 面2(紫矢印)が認められる。面2は全体的に不明瞭だが, 最新ゾーンの中では比較的連続性がよい面である。
- 最新ゾーン中に認められるY面は面1, 面2のみであり, 面1, 面2は同程度の直線性・連続性を有することから, 面1を最新面1, 面2を最新面2とし, それぞれについて変質鉱物との関係を確認する。

- ・分帯Ⅱ(最新ゾーン)・・・粘土状破碎部
- ・分帯Ⅰ, 分帯Ⅲ・・・固結した破碎部

- I : 単ニコルで褐灰～暗褐灰色, 直交ニコルで暗灰色の干渉色を呈する凝灰岩からなる。径4mm以下の岩片や鉱物片が細粒な基質に含まれている。岩片, 鉱物片は垂角～垂円形である。割れ目に粘土鉱物が生成している。
- II (最新ゾーン) : 単ニコルで褐灰色, 直交ニコルで黄～灰色の干渉色を呈する。粘土鉱物を含む細粒物からなる。径3mm以下の岩片や鉱物片が細粒な基質に含まれる。岩片, 鉱物片は角～垂円形である。基質中や岩片の縁辺部に粘土鉱物が生成している。
- III : 単ニコルで褐灰色, 直交ニコルで黄～灰色の干渉色を呈する凝灰岩からなる。径4mm以下の岩片や鉱物片が細粒な基質に含まれており, 径14mmの岩片も含まれる。岩片, 鉱物片は角～垂円形である。基質中や岩片の縁辺部に粘土鉱物が生成している。

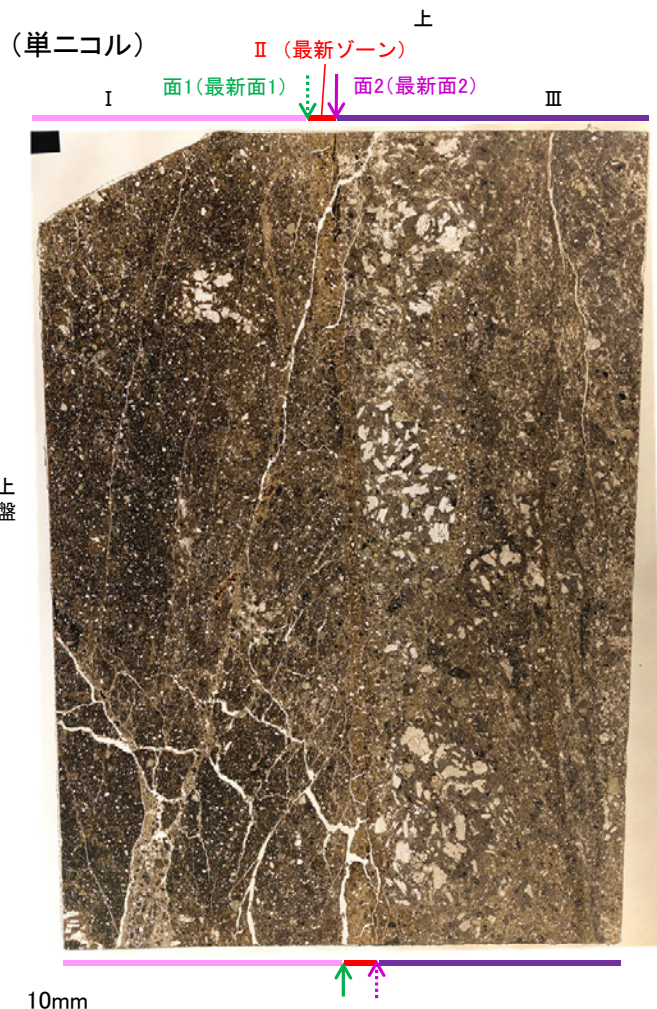
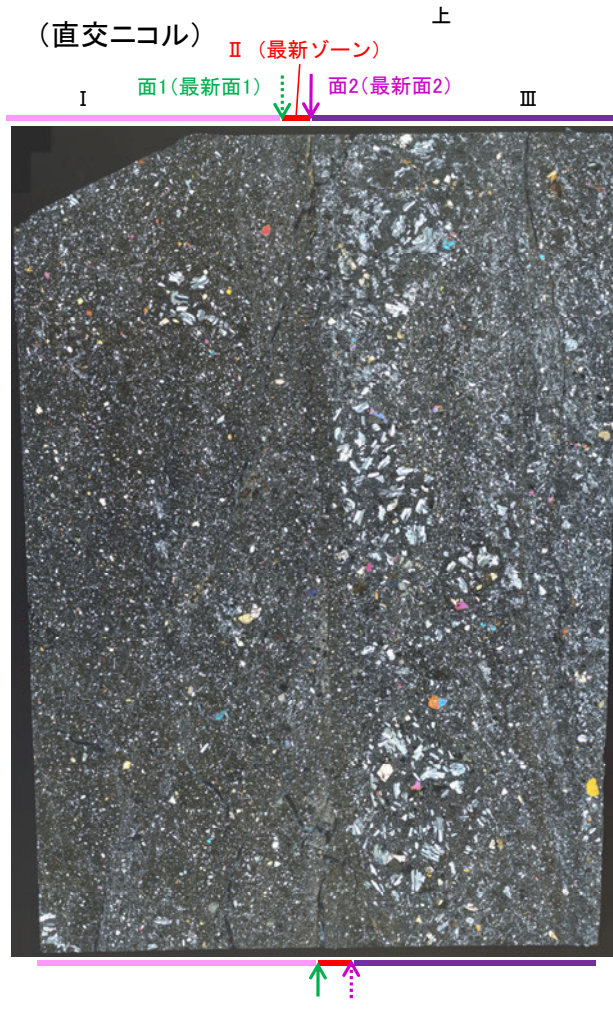
- 薄片①で実施した微視的観察(薄片観察)の結果、色調や礫径などから、上盤側よりⅠ～Ⅲに分帯した。
- そのうち、最も細粒化している分帯Ⅱを最新ゾーンとして抽出した。
- 最新ゾーンと分帯Ⅰとの境界に、面1(緑矢印)が認められる。面1は全体的に不明瞭だが、最新ゾーンの中では比較的連続性がよい面である。
- 最新ゾーンと分帯Ⅲとの境界に、面2(紫矢印)が認められる。面2は全体的に不明瞭だが、最新ゾーンの中では比較的連続性がよい面である。
- 最新ゾーン中に認められるY面は面1、面2のみであり、面1、面2は同程度の直線性・連続性を有することから、面1を最新面1、面2を最新面2とし、それぞれについて変質鉱物との関係を確認する。

分帯とコア観察における破碎部区分との対応
 ・分帯Ⅱ(最新ゾーン)・・・粘土状破碎部
 ・分帯Ⅰ, 分帯Ⅲ・・・固結した破碎部

Ⅰ: 単ニコルで褐灰～暗灰色、直交ニコルで灰～暗灰色の干渉色を呈する凝灰岩からなる。径5mm以下の岩片や鉱物片が細粒な基質に含まれている。岩片、鉱物片は角～垂円形である。基質中や割れ目に粘土鉱物が生成している。

Ⅱ(最新ゾーン): 単ニコルで褐灰色、直交ニコルで灰～暗灰色の干渉色を呈する、粘土鉱物を含む細粒物からなる。径2mm以下の岩片や鉱物片が細粒な基質に含まれる。岩片は垂角～垂円形、鉱物片は角～垂角形である。基質中や割れ目に粘土鉱物が生成している。

Ⅲ: 単ニコルで褐灰～灰色、直交ニコルで灰～暗灰色の干渉色を呈する火山礫凝灰岩からなる。径13mm以下の岩片や鉱物片が細粒な基質に含まれる。岩片、鉱物片は角～垂円形である。一部の基質中に粘土鉱物が生成している。

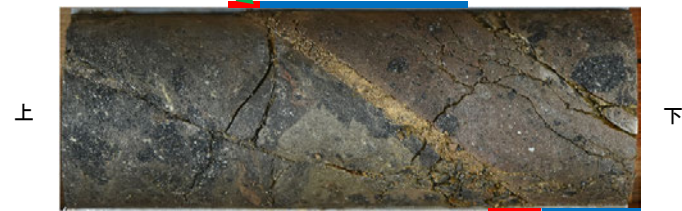
ボーリングコア写真(F-6.75孔)

○OCT画像観察の結果、粘土状破碎部の上盤側境界は直線性・連続性のよい面として観察されず、せん断面は認められない。
○粘土状破碎部の上盤側境界は、薄片における最新ゾーンと分帯Ⅲとの境界に対応し、この境界は主せん断面と斜交する方向に発達しており、湾曲し凹凸を伴い連続性に乏しく、せん断面は認められない。

主せん断面と斜交する方向に発達しており、湾曲し凹凸を伴い連続性に乏しく、せん断面は認められない
