# K-2の鉱物脈法による評価地点

# K-2 (1) H-1.1-87孔 — 評価結果 —

# K-2 (2) G-1.5-80孔 — 評価結果 —

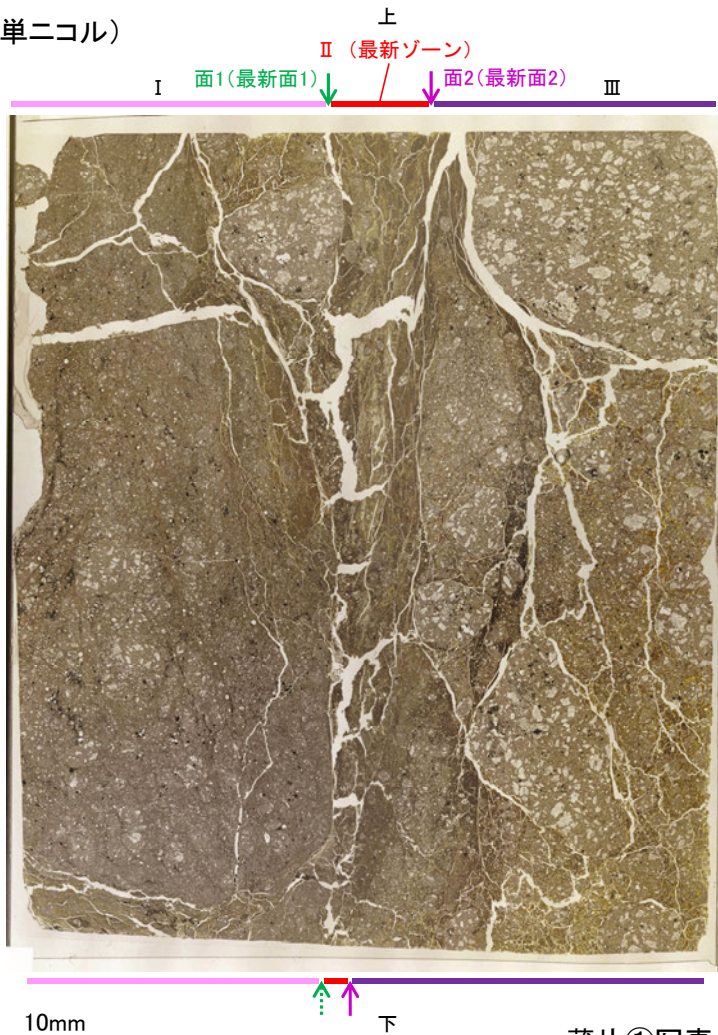
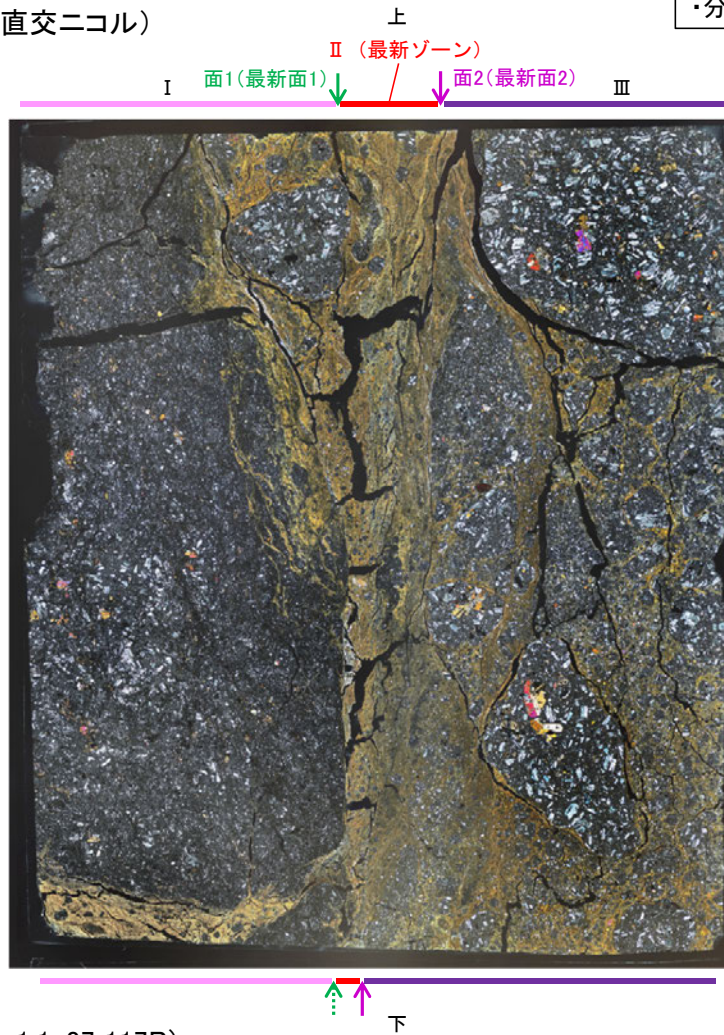
薄片①写真(H-1.1-87\_117R)

- 薄片①で実施した微視的観察(薄片観察)の結果, 色調や礫径などから, 上盤側よりⅠ～Ⅲに分帯した。
- そのうち, 最も細粒化している分帯Ⅱを最新ゾーンとして抽出した。
- 最新ゾーンと分帯Ⅰとの境界に, 面1(緑矢印)が認められる。面1は全体的に不明瞭だが, 最新ゾーンの中では比較的連続性がよい面である。
- 最新ゾーンと分帯Ⅲとの境界に, 面2(紫矢印)が認められる。面2は全体的に不明瞭だが, 最新ゾーンの中では比較的連続性がよい面である。
- 最新ゾーン中に認められるY面※は面1, 面2のみであり, 面1, 面2は同程度の直線性・連続性を有することから, 面1を最新面1, 面2を最新面2とし, それぞれについて変質鉱物との関係を確認する。

- I : 単ニコルで褐灰色, 直交ニコルで黄～暗灰色の干渉色を呈する火山礫凝灰岩からなる。径9mm以下の岩片や鉱物片が細粒な基質中に含まれており, 径50mm以上の岩片も含まれる。岩片, 鉱物片は角～亜円形である。基質中や割れ目に粘土鉱物が生成している。
- II (最新ゾーン) : 単ニコルで褐灰色, 直交ニコルで黄～灰色の干渉色を呈する, 粘土鉱物を含む細粒物からなる。径3mm以下の岩片や鉱物片が細粒な基質中に含まれる。岩片, 鉱物片は亜角～亜円形である。基質中や割れ目に粘土鉱物が生成している。
- III : 単ニコルで褐灰色, 直交ニコルで黄～灰色の干渉色を呈する火山礫凝灰岩からなる。径16mm以下の岩片や鉱物片が細粒な基質中に含まれており, 径20mm以上の岩片も含まれる。岩片, 鉱物片は角～亜円形である。基質中や割れ目に粘土鉱物が生成している。

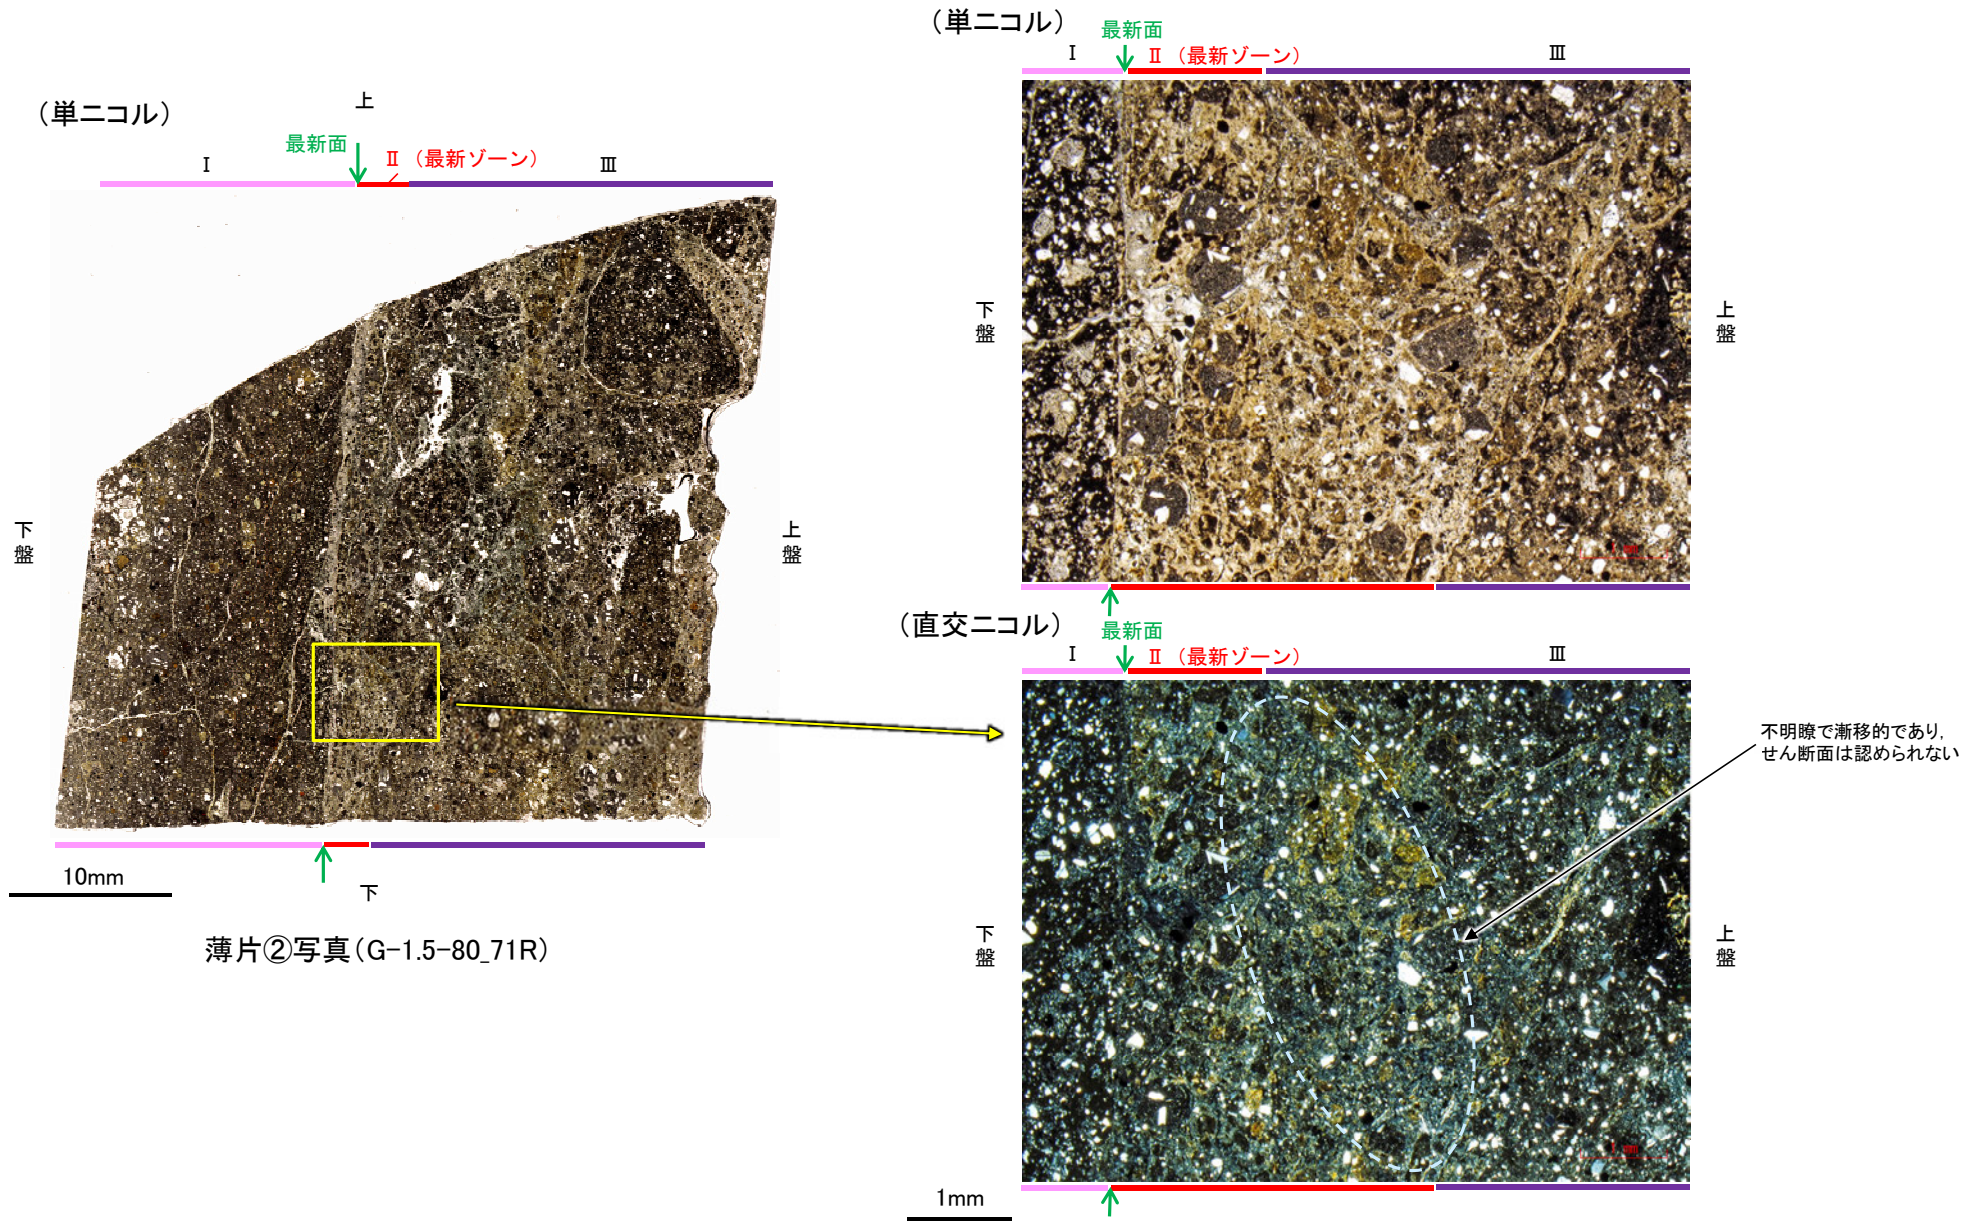
○薄片②の微視的観察(薄片観察)の結果, 最新ゾーンと分帯Ⅲとの境界は不明瞭で漸移的であり, せん断面は認められない。
