K-3_M-2.2孔

K-3 (1) M-2.2孔 ー最新面の認定(微視的観察, 最新ゾーン)ー

敷地内断層と福浦断層との比較

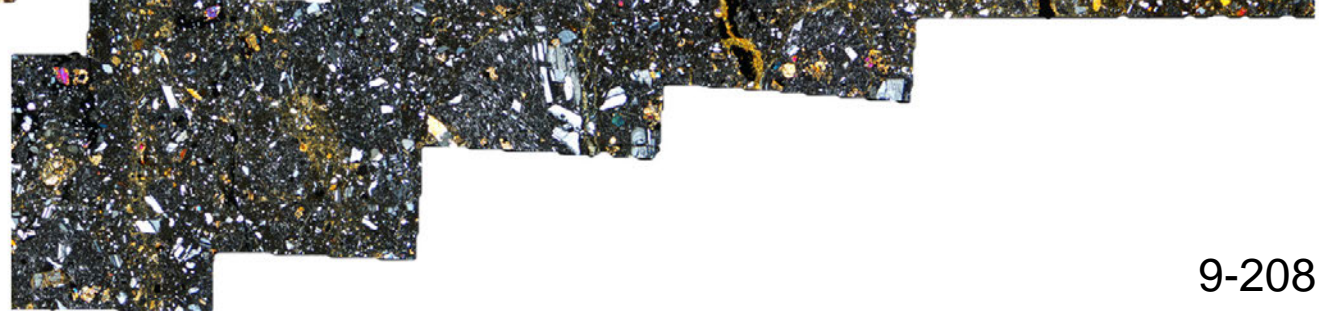
薄片②写真(M-2.2_90R)

・薄片②の当該観察範囲において、直線性・連続性のよい面構造は認められない。

※上方延長部は薄片①の最新ゾーンと分帯Iとの境界にあたり、不明瞭で漸移的であり、せん断面は認められない。

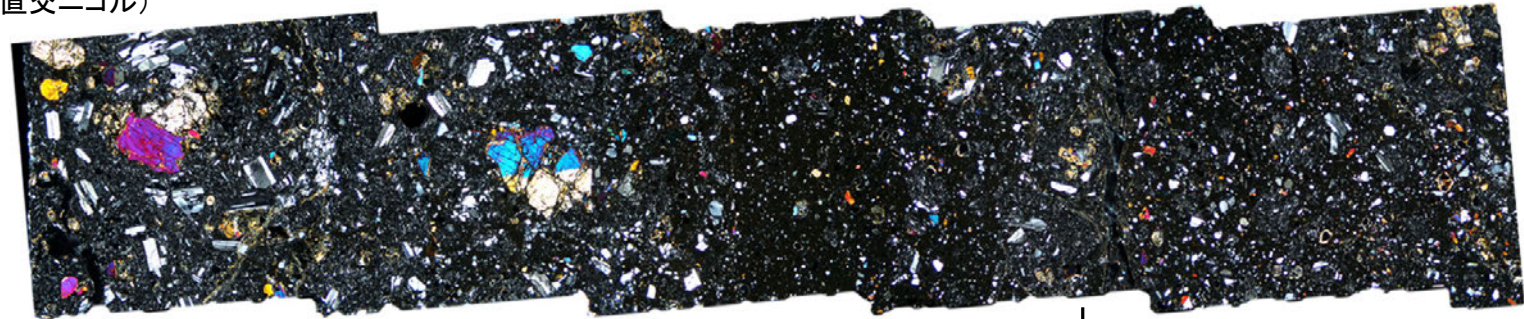
薄片③写真(M-2.2_90R)

- ・薄片③の当該観察範囲において、直線性・連続性のよい面構造は認められない。
- ・また、割れ目の周辺に岩片等の定向性はなく、複合面構造は認められない。

※割れ目は下方の薄片③'に連続し、薄片③'で湾曲し一部で不連続になり、薄片下部でせん滅しており、薄片③の観察結果も踏まえると、断層活動によって生じたせん断面ではない。

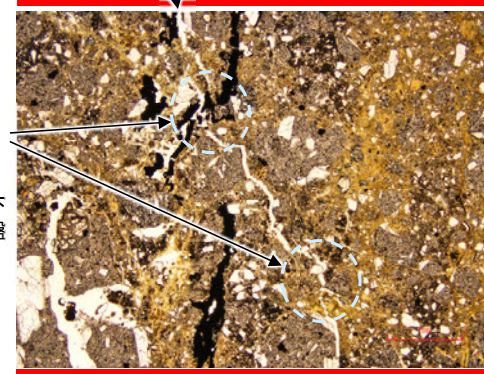
最新面と平行に分布する割れ目

II (最新ゾーン)

割れ目がせん滅する。

・薄片①'において最新面と平行に分布する割れ目を詳細に観察した結果、割れ目は薄片上部～中央の一部で不連続になり、薄片下部でせん滅する。

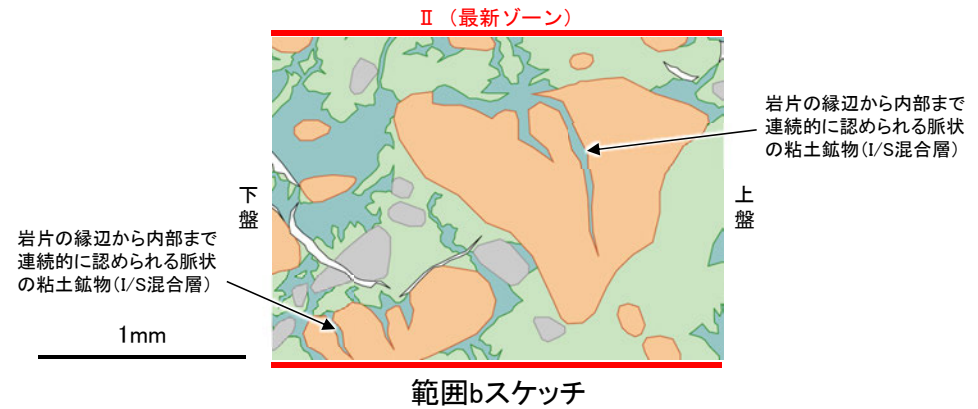
【岩片周辺の粘土鉱物の詳細観察(範囲a, b)】

・最新ゾーン中の岩片の周辺を詳細に観察した結果、一部の岩片においては微細な脈状の粘土鉱物(I/S混合層)が岩片の縁辺から内部まで連続的に分布し、この粘土鉱物(I/S混合層)に礫の回転等による変位・変形は認められない。

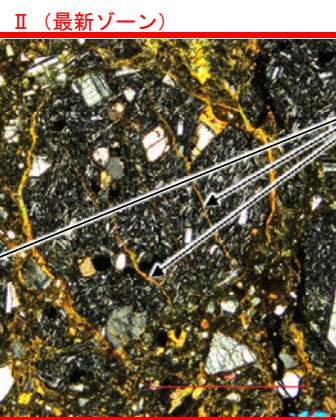
範囲d写真

岩片の縁辺から内部まで連続的に認められる脈状の粘土鉱物 (I/S混合層)

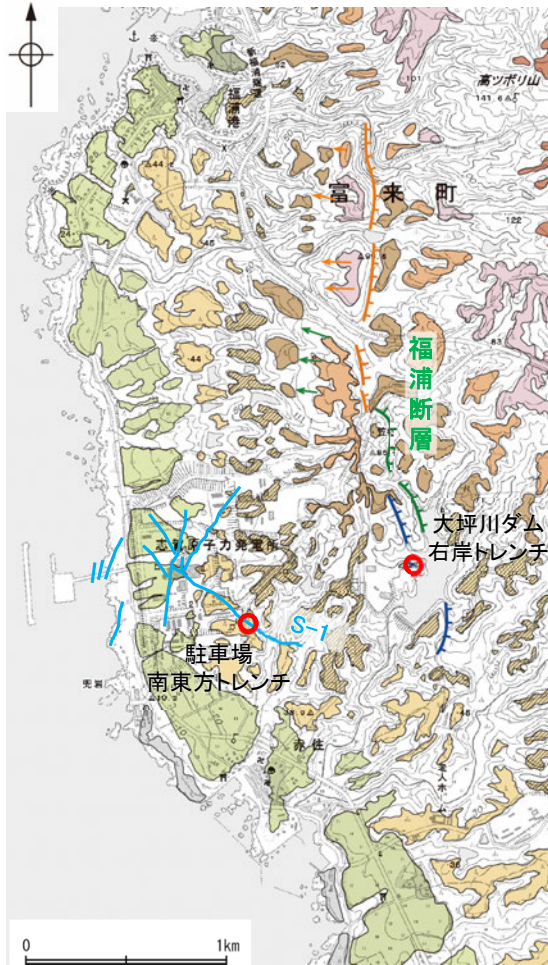
○敷地内断層と近傍の活断層(福浦断層)の露頭調査結果を比較した結果、敷地内断層では第四系に変位・変形を与えていないのに対し、活断層では第四系に変位・変形を与えている。

○また、活断層の露頭では主せん断面に沿って粘土鉱物が層状に分布する層状構造が観察され、繰り返し活動した構造が認められるのに対し、敷地内断層の露頭では層状構造は認められない。

・S-1は、走向・傾斜N51° W/77° NE(走向は真北基準)で、幅5~10cmの固結した破砕部及びフィルム状の灰褐色~褐色を呈する粘土状破砕部からなり、別所岳安山岩類の岩盤の上面まで認められる。

・断層は、下部で厚さ0.5~1cmの明灰色~黄灰色の粘土、上部で厚さ0.2~0.5cmの赤紫灰色の粘土が分布し、粘土中には鏡肌、条線(80° L)が認められる。主断層の上盤は幅15~20cmにわたり強く破砕し、下盤側は幅10~15cmで上盤側と同様に破砕しており、砂礫層とその上位の砂層(層理部)中まで伸長する。
