油処理装置の設置について

2017年 10月 2日

東京電力ホールディングス株式会社

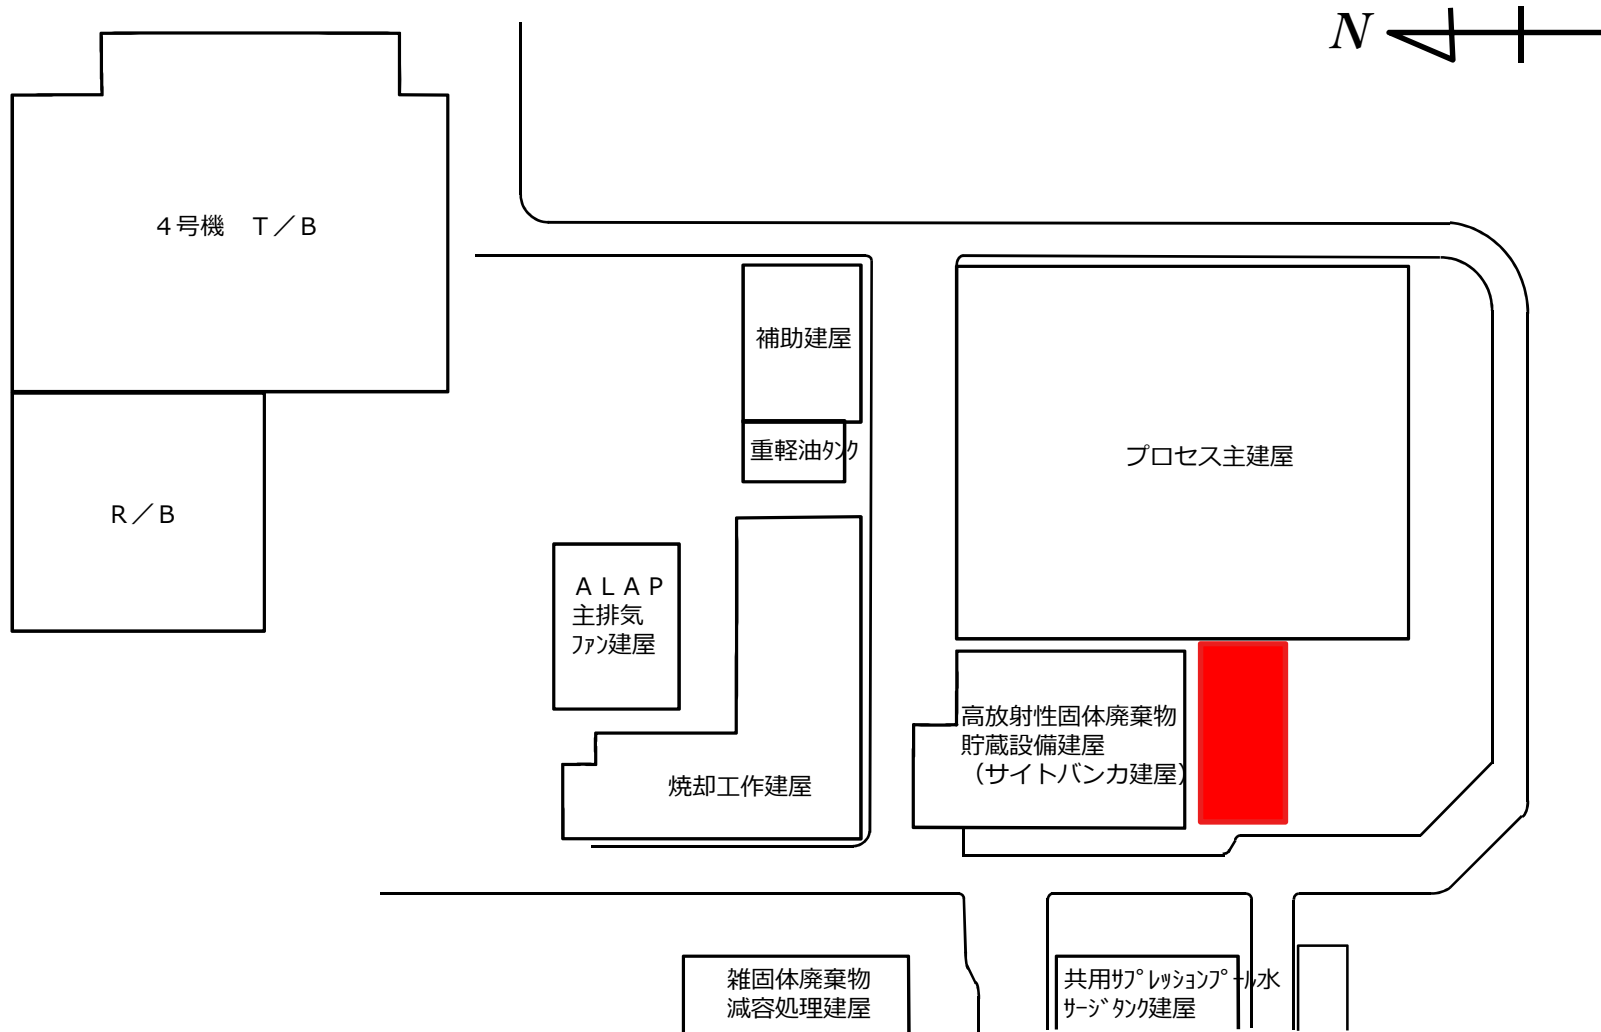
4. 装置設置場所

- プロセス主建屋の西側エリアに設置 (■ 部)

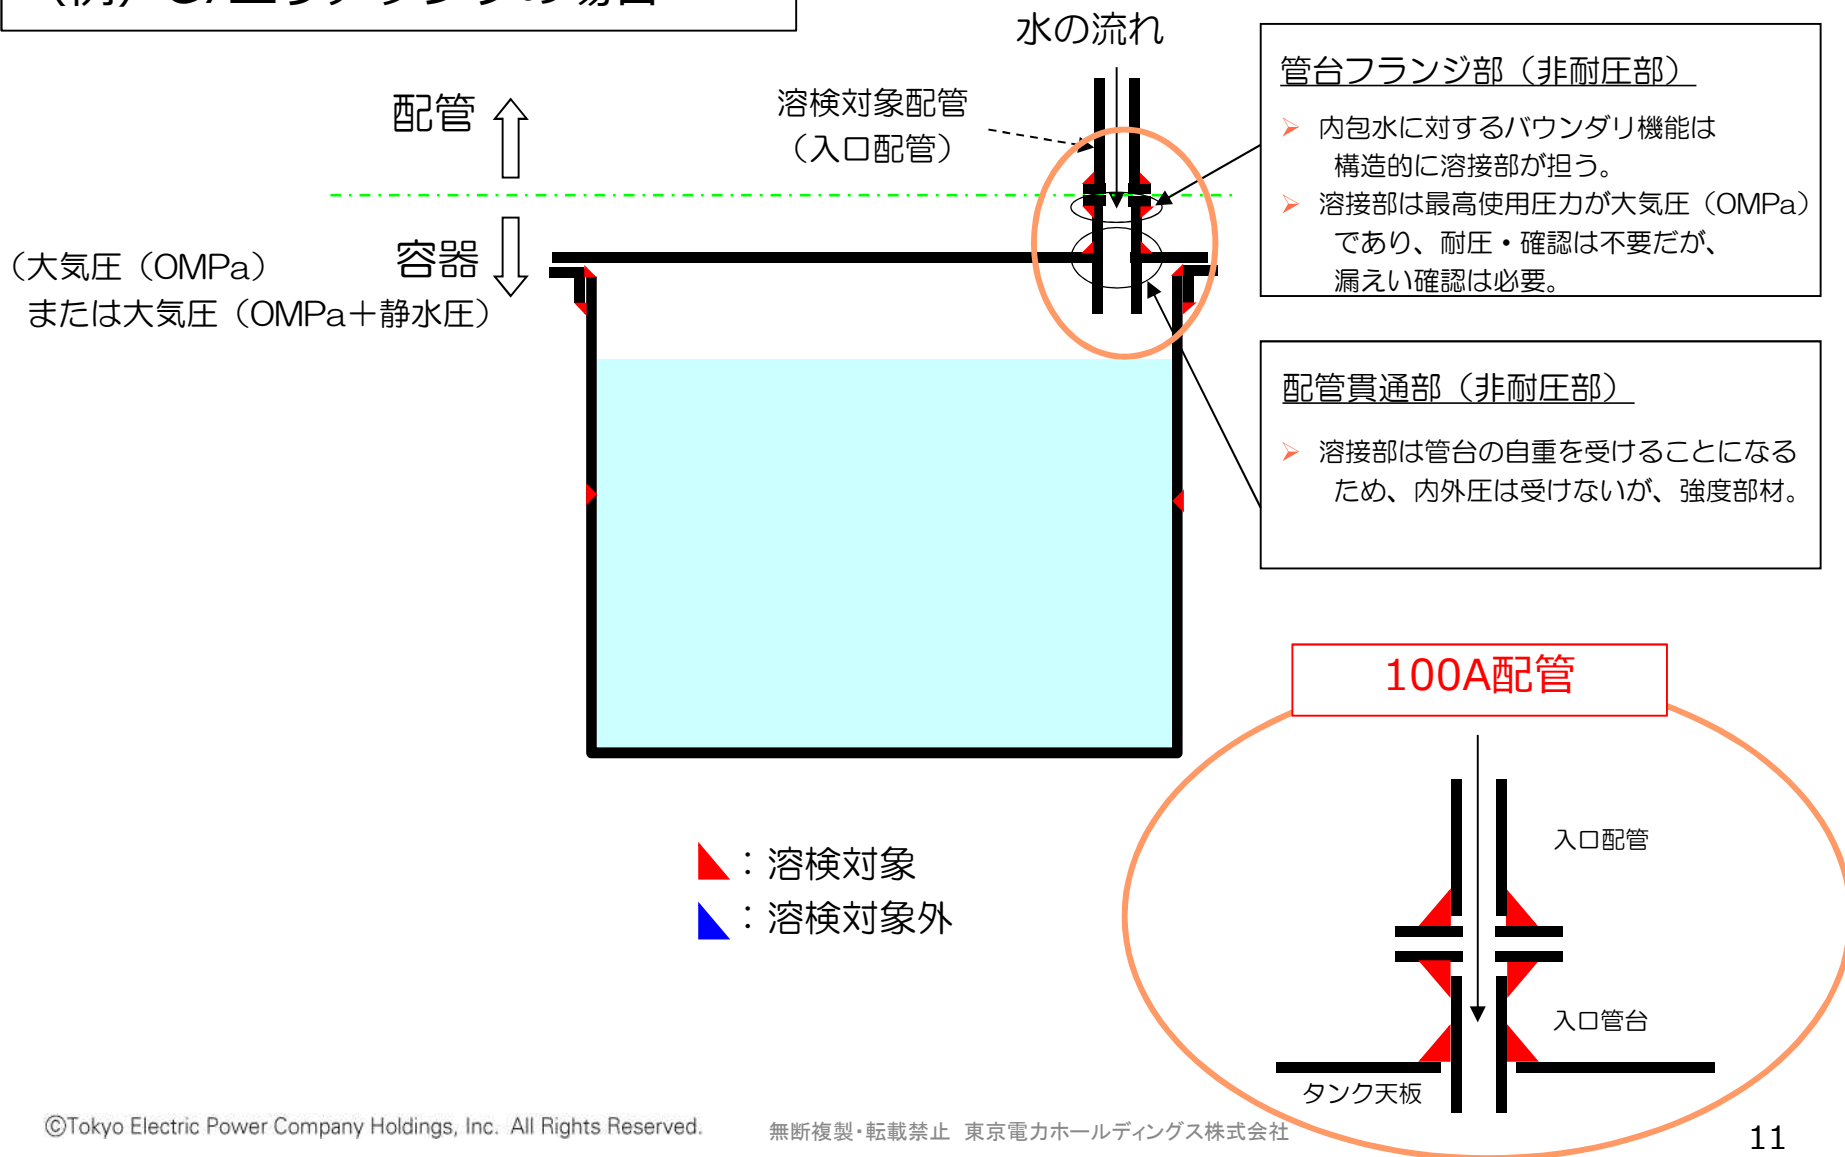
(例) G7エリアタンクの場合

6. 内容確認事項 検査内容について②
