サブドレン稼働状況について

2019年10月3日
東京電力ホールディングス株式会社

陸側遮水壁の状況（第三段階）

陸側遮水壁の状況

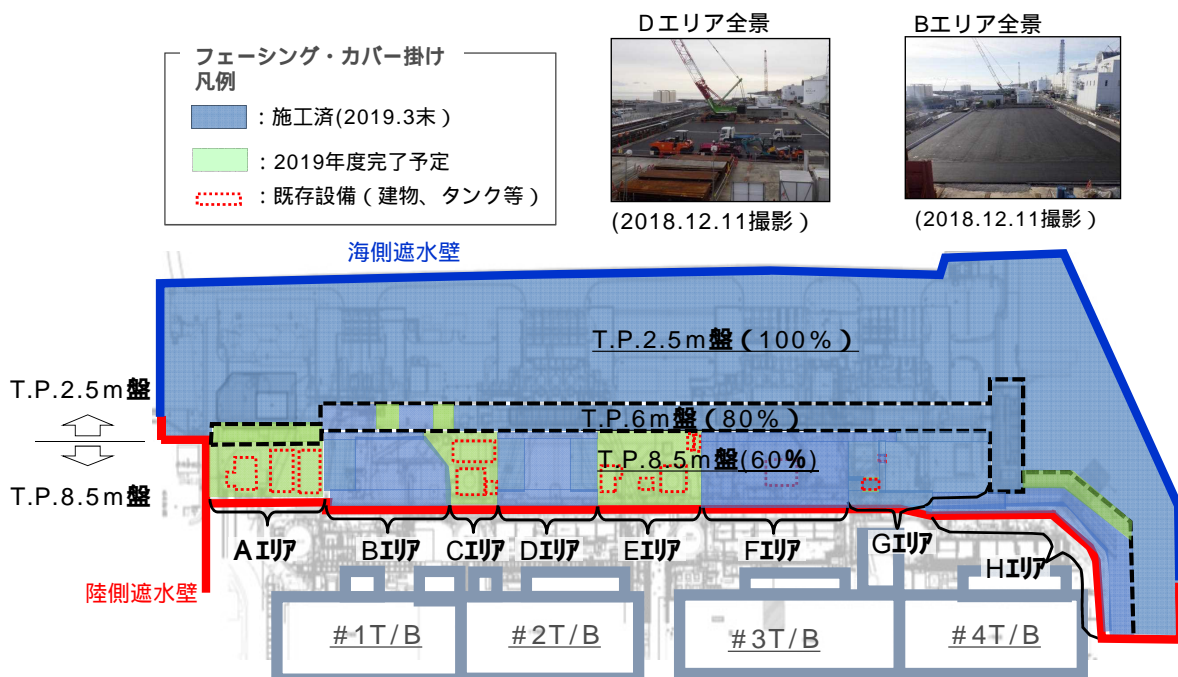
護岸エリア及び建屋周辺エリアのフェーシング進捗状況

- 護岸エリアのフェーシングに関しては、T.P.2.5m盤は完了し、T.P.6.0m盤～8.5m盤は2019年度中に完了する予定である。
- 建屋周辺エリアにおける陸側遮水壁内のフェーシングは、周辺ヤードとの調整を行い、実施可能な箇所から計画的に行っていく。
