1号機PCV内部調査にかかる アクセスルート構築作業再開に向けた検討状況

2019年10月2日

東京電力ホールディングス株式会社

福島第一原子力発電所 3号機原子炉建屋上部除染・遮へい工事

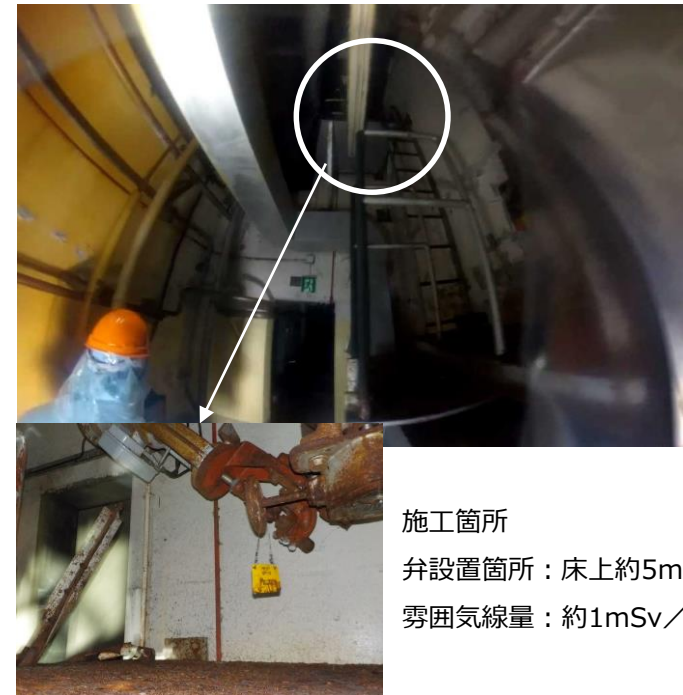
原子炉キャビティ差圧調整ライン状況 2

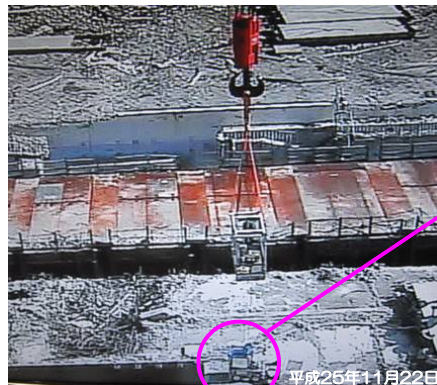
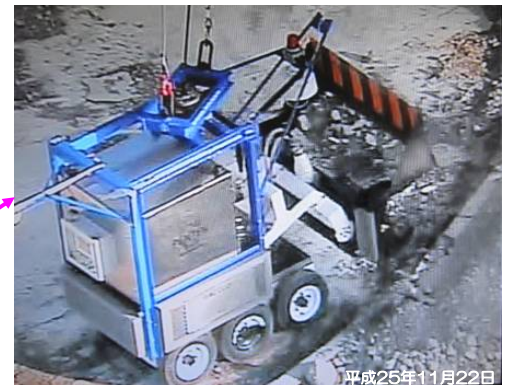
- ・ 平成25年10月15日より，オペレーティングフロアの線量低減対策（除染および遮へい）を実施しているが，11月22日より自走式除染装置（瓦礫集積装置）を使用した小がれきの集積作業を開始した
- ・ 今後も順次作業の進捗に応じて除染装置を使い分け，線量低減対策を実施する

平成25年11月22日
