1～3号機窒素封入設備他取替工事のうち 3号機原子炉圧力容器封入ライン通気試験の実施について

3号機燃料取扱設備の状況について

1号機PCV内部調査にかかる アクセスルート構築作業について

1号機 原子炉建屋 ガレキ撤去関連調査結果 及び北側屋根鉄骨の切断開始について

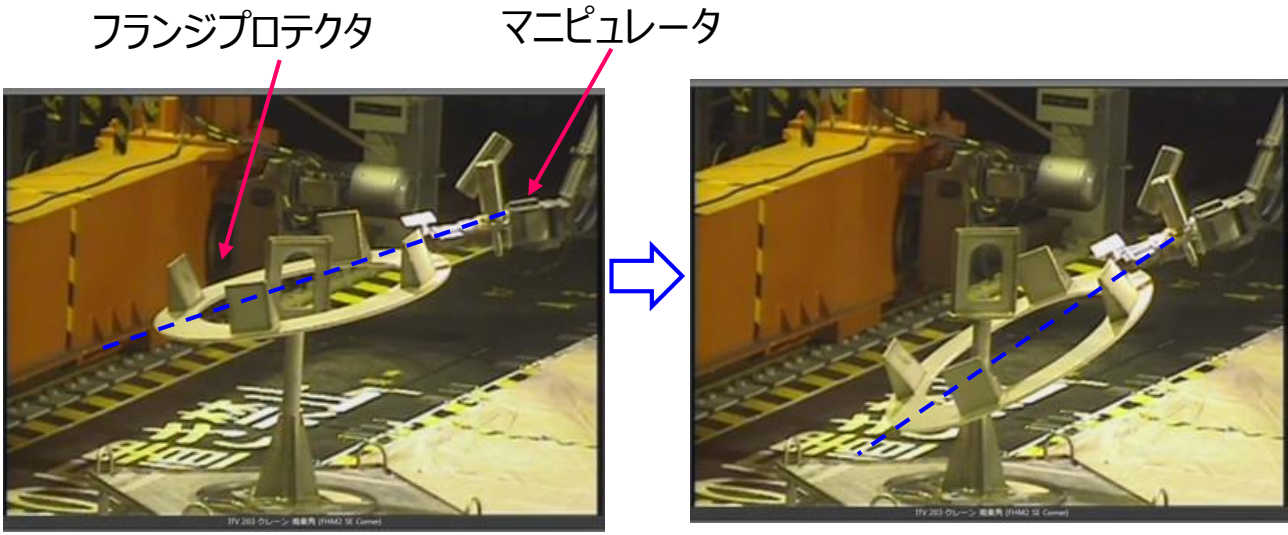
<p>概要</p>	<ul style="list-style-type: none"> 10月15日 燃料取り出し準備作業時にフランジプロテクタ※を把持した状態で、関節の操作のために固定解除の操作を行った。その際に、マニピュレータの手首が下がり、把持していたフランジプロテクタが下がる事象を確認した。 <p>※：フランジプロテクタとは、燃料取り出し時に輸送容器のフランジ面を保護する治具</p> <p style="text-align: center;">フランジプロテクタ マニピュレータ</p>

<p>原因</p>	<ul style="list-style-type: none"> ✓ 関節制御用アクチュエータ内部のシート部からの僅かなリークによる持ち上げ力の低下と推定。
<p>対応</p>	<ul style="list-style-type: none"> ✓ 関節制御用アクチュエータ内部のシート部から僅かなリークにより、持ち上げ力が低下しているため、ガレキ把持中は当該関節の固定解除をしない運用とし、ガレキ撤去作業を再開した（当該関節部以外の部位については健全であることを確認済）。 ✓ フランジプロテクタ設置作業については代替策（クレーン補巻や人員による作業、手順見直し）にて対応可能な見込みであり、安全性を確認する。
<p>備考</p>	<p>マニピュレータは、ガレキ撤去や燃料取扱時の補助を行うものであり、直接、燃料や輸送容器を取り扱うものではないため、燃料取扱い中の燃料損傷に至ることは無い。</p>

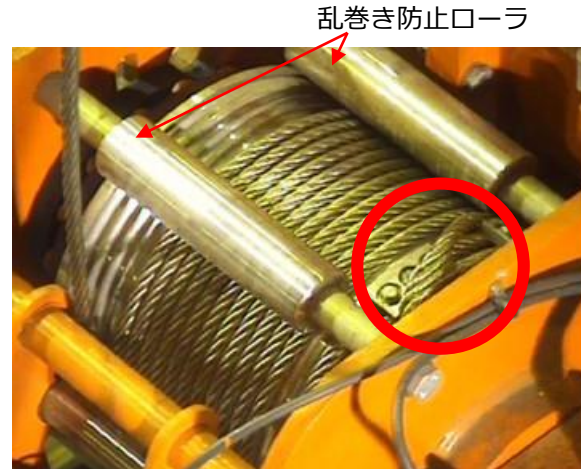
○部拡大
マストホイストドラム部

- 10月18日 燃料取扱機マストを操作していたところ、マストホイスト2のマスト昇降用ワイヤロープに乱巻きが発生し、一部が潰れていることを確認した。

- ①過剰な巻下げ
- ②ワイヤロープにゆるみ発生

- ③ロープがローラに抑えられている範囲は、ドラム回転時にワイヤロープが滑り（空回り）する。ローラに抑えられていない範囲は、ドラム回転時にワイヤロープにゆるみが発生する。

- ✓ マストの過剰な巻下げによりワイヤロープが緩み、乱巻が発生。
- ✓ ワイヤロープに乱巻きが発生したことにより、乱巻き防止ローラの支柱に挟まった。
- ✓ ワイヤが緩んだ事象について、荷重計の値と作業内容を確認中。

- ✓ ワイヤロープの交換（準備中）

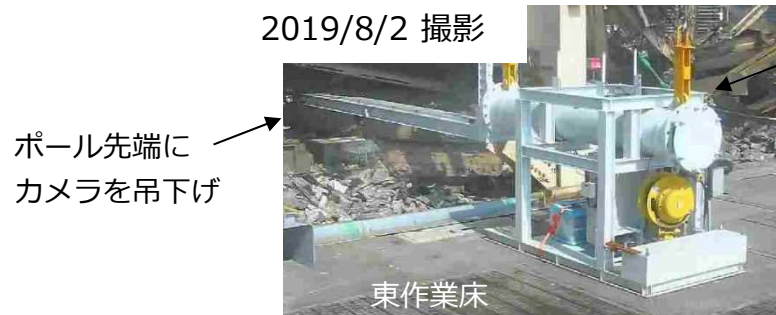
調査1実施状況

【参考】 SFP内干渉物調査（調査1）結果

- 水平方向：カメラから4m程度に水没ケーブル、7m程度にチャンネル着脱器※を確認。
- 斜め下方向：水面より7m程度下の燃料ラック上面にガレキが堆積している状態を確認。
- 照明設備等の環境を整えることで、7m程度の視界があることを確認。

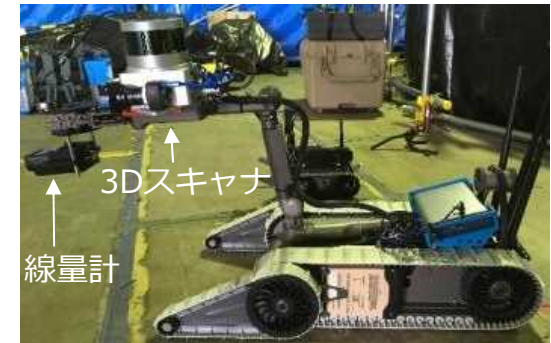
線量率測定

- 目的
プラグの保持状態や汚染状況等の確認を行い、プラグの扱いの検討に資する情報を取得する。
- 調査期間
7月17日～8月26日
- 調査項目
カメラ撮影、空間線量率測定、3D計測、スミア採取
- 調査範囲
プラグ北側の開口部からプラグ内に遠隔操作ロボットを投入し、走行可能な範囲で中段プラグ東やプラグ間の隙間部にアクセスする。
⇒ **今回、3D計測とスミア採取結果を含めて報告する**

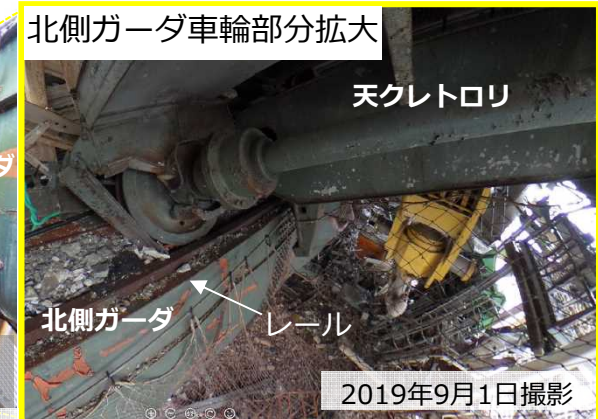
北側ガーダ車輪部分拡大

2019年9月1日撮影
天クレトロリの接触状況

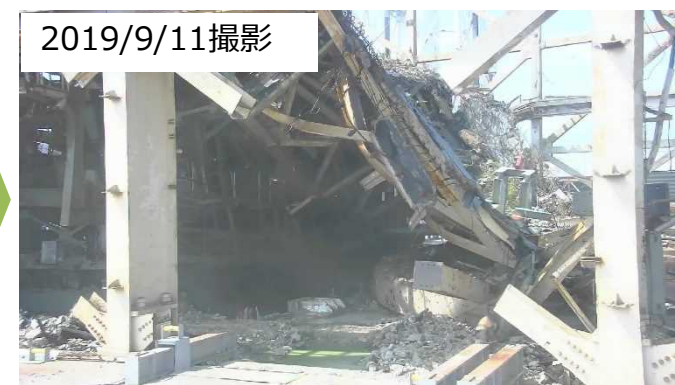
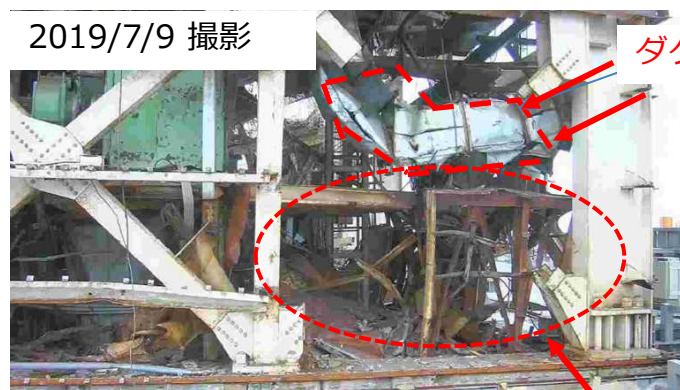
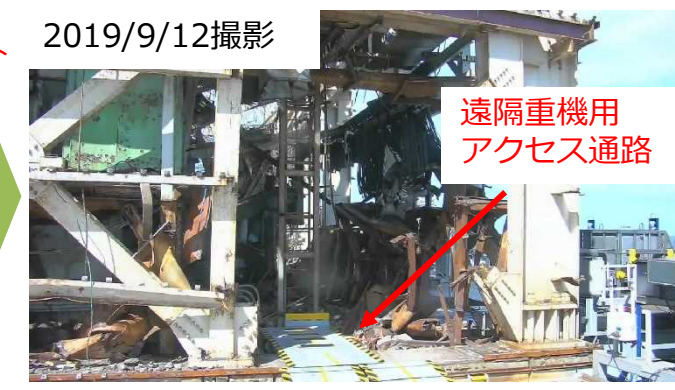
【参考】 SFP周辺小ガレキ撤去の進捗状況

- SFP保護等の作業に支障となる南エリアのSFP周辺床面上小ガレキについて、各エリアの作業床に設置した遠隔重機等による撤去作業を実施中。
- SFP養生を実施する上で干渉する、SFP上の鉄骨を2019年8月28日に撤去完了。
- 現在、SFP周辺南側エリアに遠隔重機のアクセス通路を構築中。
