3号機サプレッションチェンバの耐震性及び PCV水位に関わる対応について（案）

2019年10月3日

東京電力ホールディングス株式会社

1. 3号機S/C耐震性に関わる対応について

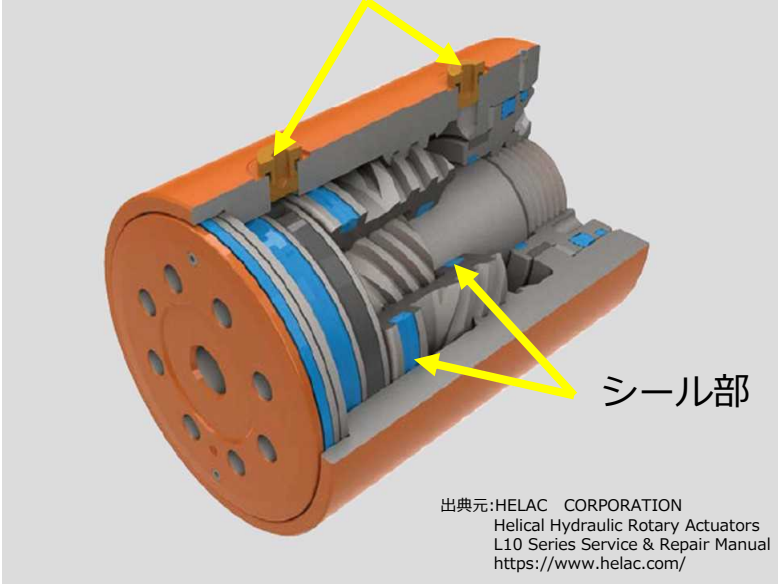
<p>シール部</p> <p style="font-size: small;">出典元:HELAC CORPORATION Helical Hydraulic Rotary Actuators L10 Series Service & Repair Manual https://www.helac.com/</p> <p>水圧モータ立体断面図</p> </div> </div>
<p>原因</p>	<ul style="list-style-type: none"> 水圧モータ内部のシール部からのリークによる水圧モータの回転力の低下。
<p>対応</p>	<ul style="list-style-type: none"> ✓ 水圧モータの交換を行う（水圧モータは、10月4日1F納入予定）。 ✓ 国内他社へ納入済みの水圧モータについて授受後、メンテナンスを行い、予備品として確保する。
<p>備考</p>	<p>マストの旋回が出来ない事象であり、燃料の把持は維持されるため、燃料の落下につながる事象ではない。</p>

<p>概要</p>	<ul style="list-style-type: none"> 9月9日 燃料取り出しの準備作業をしていたところ、燃料取扱機のマストがスムーズに旋回しない事象を確認した。 <div style="display: flex; justify-content: space-around; align-items: flex-start;"> <div style="text-align: center;">

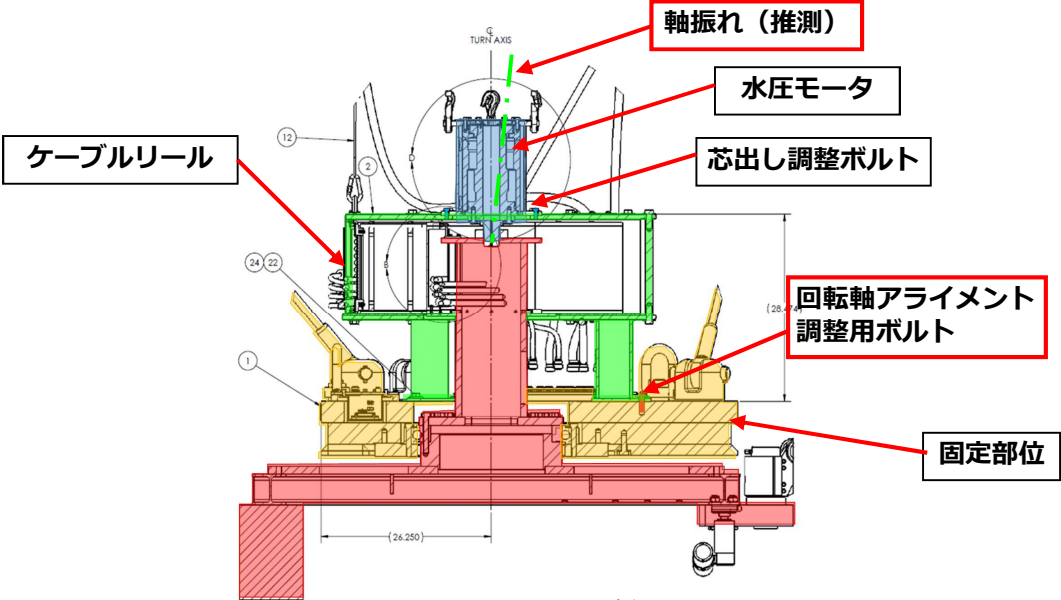
<p>テンシルトラス断面図</p> </div> </div>
<p>原因</p>	<ul style="list-style-type: none"> ✓ テンシルトラスの回転軸アライメント調整用ボルトの締め付けに伴い水圧モータの軸振れが発生し、摺動抵抗が増加したものと推定。 ✓ 水圧モータ内部のシール部からのリークによる回転動力の低下。
<p>対応</p>	<ul style="list-style-type: none"> ✓ 水圧モータの交換後、旋回調整及び動作確認を実施。
<p>備考</p>	<p>テンシルトラスは燃料や輸送容器を取り扱うものではないため、燃料取扱い中の燃料損傷に至ることは無い。</p>

<p>概要</p>	<ul style="list-style-type: none"> 9月3日 燃料取り出しの準備作業をしていたところ、燃料取扱機のテンシルトラスがスムーズに旋回しない事象を確認した。 9月26日～ 海外技術派遣者による再調整を実施中。 <ul style="list-style-type: none"> ✓ ケーブルリール内ローラーに異常がないことを確認した。 ✓ 水圧モータ内部漏えい確認を実施し、シール部からのリークを確認した。 <div style="display: flex; justify-content: space-around; align-items: flex-start;"> <div style="text-align: center;">

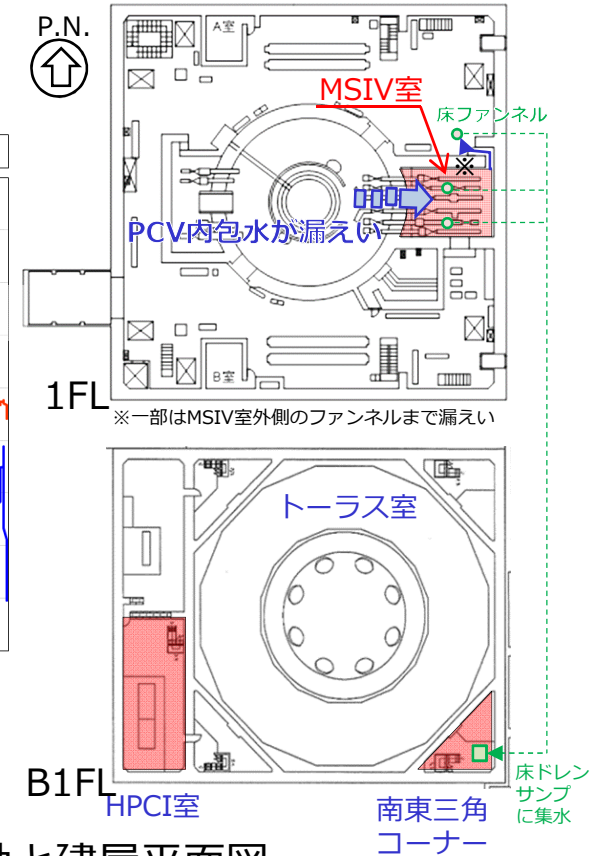
3号機原子炉建屋の水位挙動と建屋平面図
