H 1 西エリアにおける R O濃縮水移送配管フランジからの漏えい発生 (再発防止対策について)

2019.11.12

東京電力ホールディングス株式会社

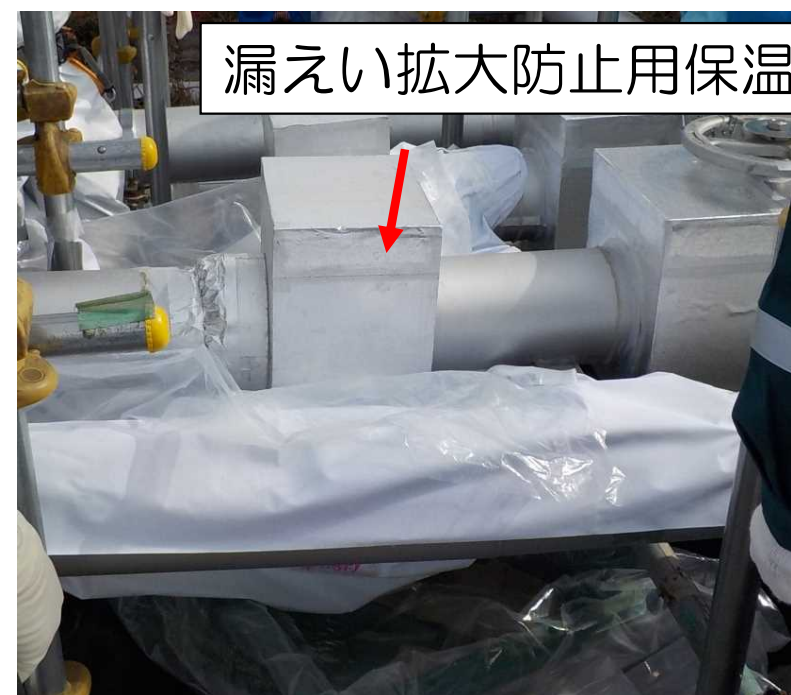
10:20頃 H 1 エリア西側にてR O濃縮水移送ライン
配管フランジ下の地面に敷かれた防草シート
上に、氷の塊があることを協力企業作業員が
発見した。

10:40 配管フランジの漏えい拡大防止用保温の継ぎ目
から液体が滴下していることを確認した。

12:30頃 フランジ部の漏えい拡大防止用保温を取外した
ところ、内部より50cc程度の水を確認した
がフランジ部からの漏えいは確認されなかった。

上記分析結果から配管内包水の漏えい事象と
判断した。

16:30 漏えい拡大防止養生及び保温取付完了

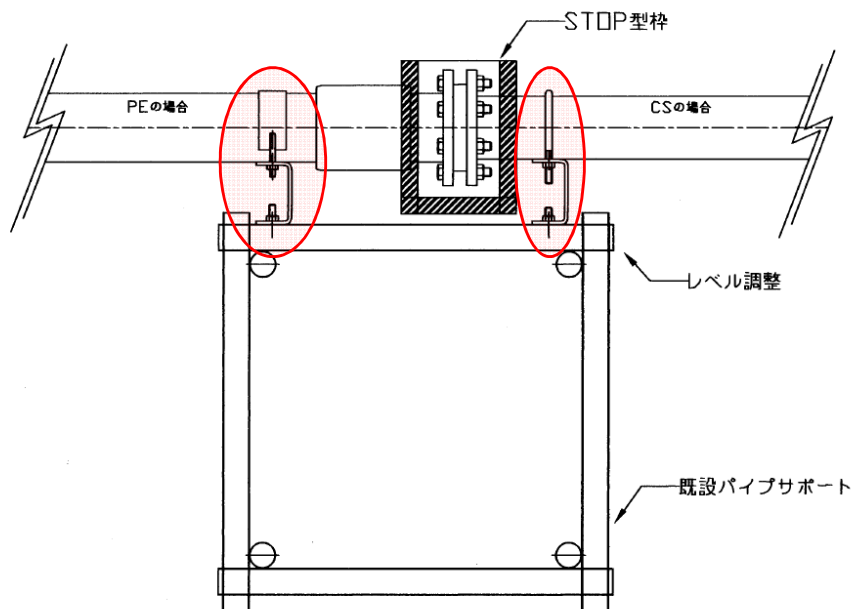
パターン①

○ 支持治具

- フランジ部両側へ治具を取付け
- 取付け間隔としては200mm以内に施工

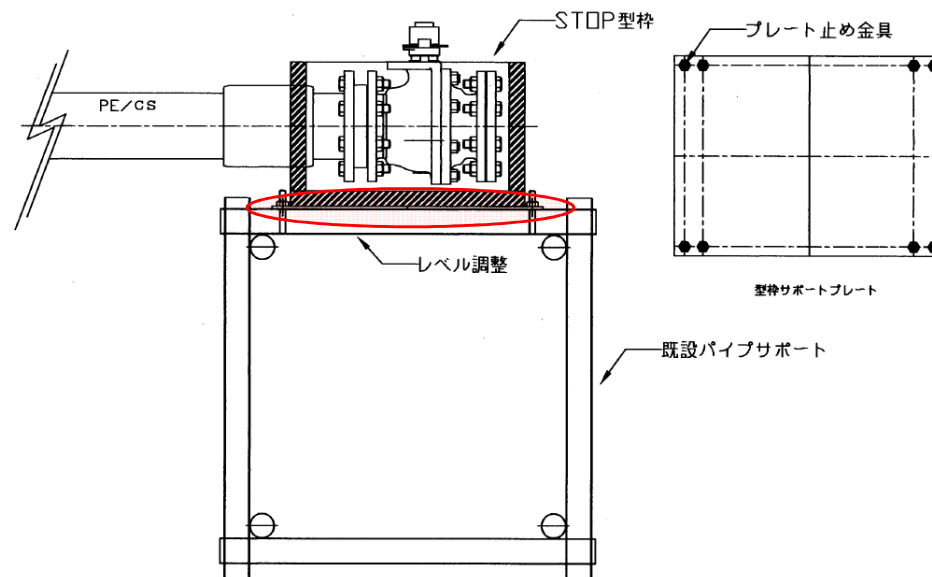
パターン②

- STOP本体を支持するようプレートを設置
