集中Rw地下階におけるゼオライト土嚢について

2019年11月22日

東京電力ホールディングス株式会社

プロセス主建屋及び高温焼却炉建屋最下階の線量調査状況

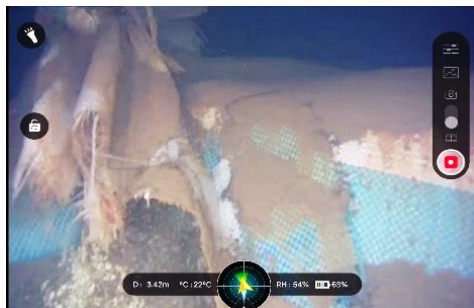
- 2019年9月5日～9日にかけて，投入箇所から北方向へ約12m程度の調査を実施。
 - 各土嚢袋頂上付近にてROVを着底させ線量測定を実施。最大線量率は 約3,000 mSv/h。
 - 各土嚢頂上毎に線量率が高く，土嚢中間位置では線量率が低下することから地下階で確認された高線量の主要因はゼオライト土嚢の可能性が高いことを確認。
 - 土嚢の一部が破損している事を確認。
- 今後，HTIについては準備ができ次第調査を実施していく。また，調査結果を基に，対応方針を検討していく。

破損している土嚢

- PMB及びHTI最下階の高い線量率の主要因と考えられるゼオライト土嚢について対応方針を検討中。
- 以下3案に加え、それぞれの組み合わせ等についても、実現可能性を含めて検討中。
 - ① 遠隔回収：ゼオライトを吸引回収し、容器等で保管
 - ② 遠隔集積：ゼオライトを地下階で集積し、容器等で地下階に仮保管
 - ③ 固化：ゼオライトをモルタル等で固化

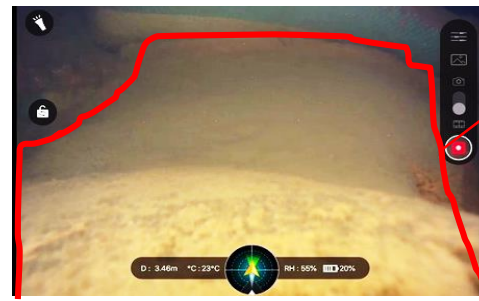
11m付近ROVからの土嚢画像

ROV進行方向
縦に並んだ土嚢

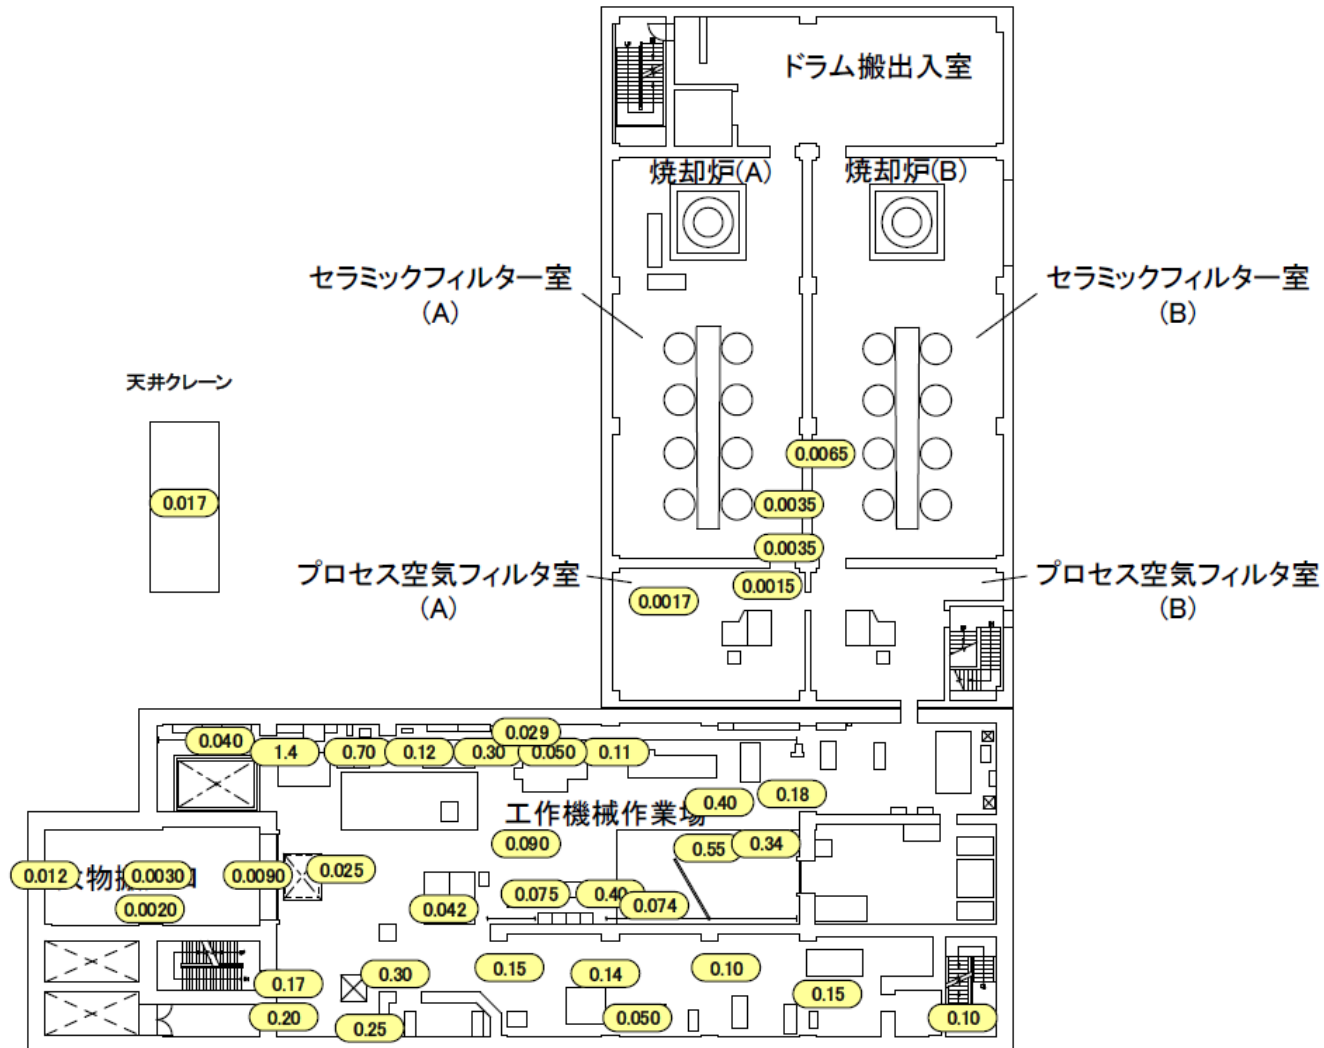
HTIの空間線量率について

集中環境施設 可燃性雑固体焼却設備建屋及び
工作機械設備建屋 1階

[単位: mSv/h]

データ採取期間: 2018年1月1日~2018年12月31日
