福島第一原子力発電所 1号機ダストモニタ設備の点検及び点検時の対応について

東京電力ホールディングス株式会社

福島第一原子力発電所 1～3号機 新設窒素ガス分離装置への運転切替に伴う 実施計画Ⅲ第1編第32条の適用について

6号機 新燃料除染作業における燃料棒の曲げ事象について

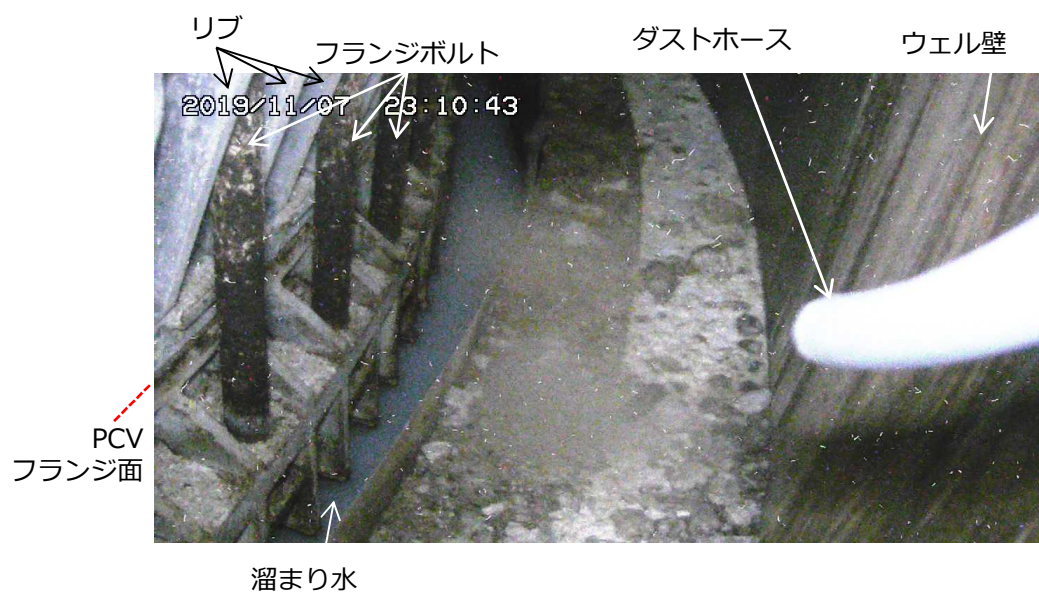
①ダストホース設置状況
