1号機PCV内部調査にかかる アクセスルート構築作業の状況

2020年5月8日

東京電力ホールディングス株式会社

1. X-2ペネからのPCV内部調査のためのアクセスルート構築

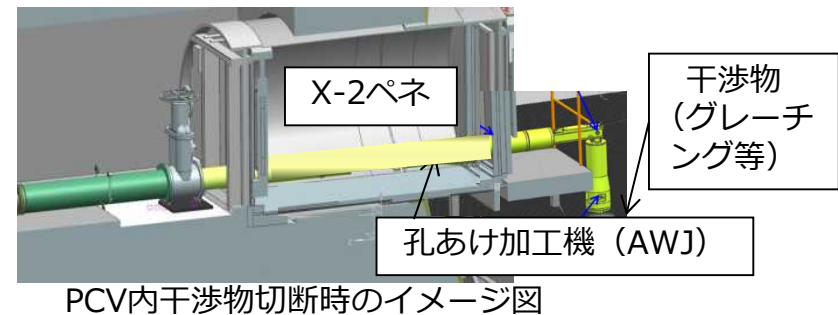
4. PCV内干渉物切断

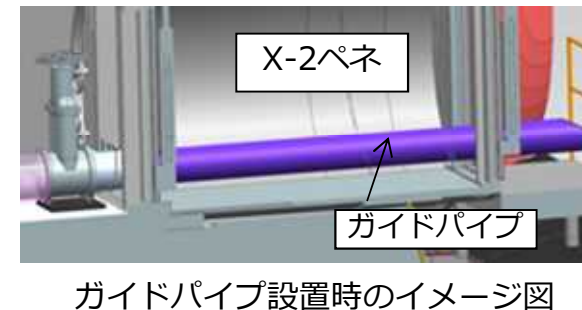
5. ガイドパイプ設置 (3箇所)

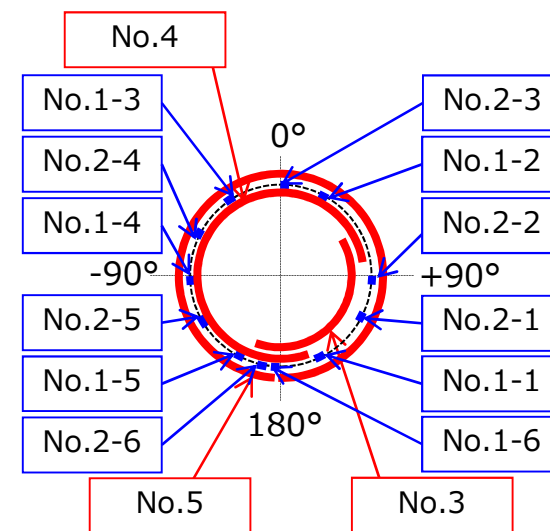
孔径約0.33m

— : 少量切削
 — : 切削範囲

切削範囲イメージ
 (紙面奥側がPCV内側)

No.	施工範囲		スプレー 散水	作業監視用DM① の最大ダスト濃度 [Bq/cm ³]	備考
	ノズル移動範囲	切削角度			
1(4/16)	-1	160°~155°	無	9.8×10 ⁻³	
	-2	35°~30°			
	-3	-25°~-30°			
	-4	-90°~-95°			
	-5	-155°~-160°	有		
	-6	-175°~-180°			
2(4/17)	-1	120°~115°	無	9.6×10 ⁻³ (推定値) ※1	
	-2	95°~90°			
	-3	5°~0°			
	-4	-55°~-60°			
	-5	-115°~-120°			
	-6	-165°~-170°			
3(4/20)	-160°→180°→60°	140°	有	7.0×10 ⁻³	※2
4(4/21)	80°→0°→160°	280°	無	5.2×10 ⁻³	※2
5(4/22)	-180°→0°→-180°	360°	有	7.8×10 ⁻³ (推定値) ※1	※2

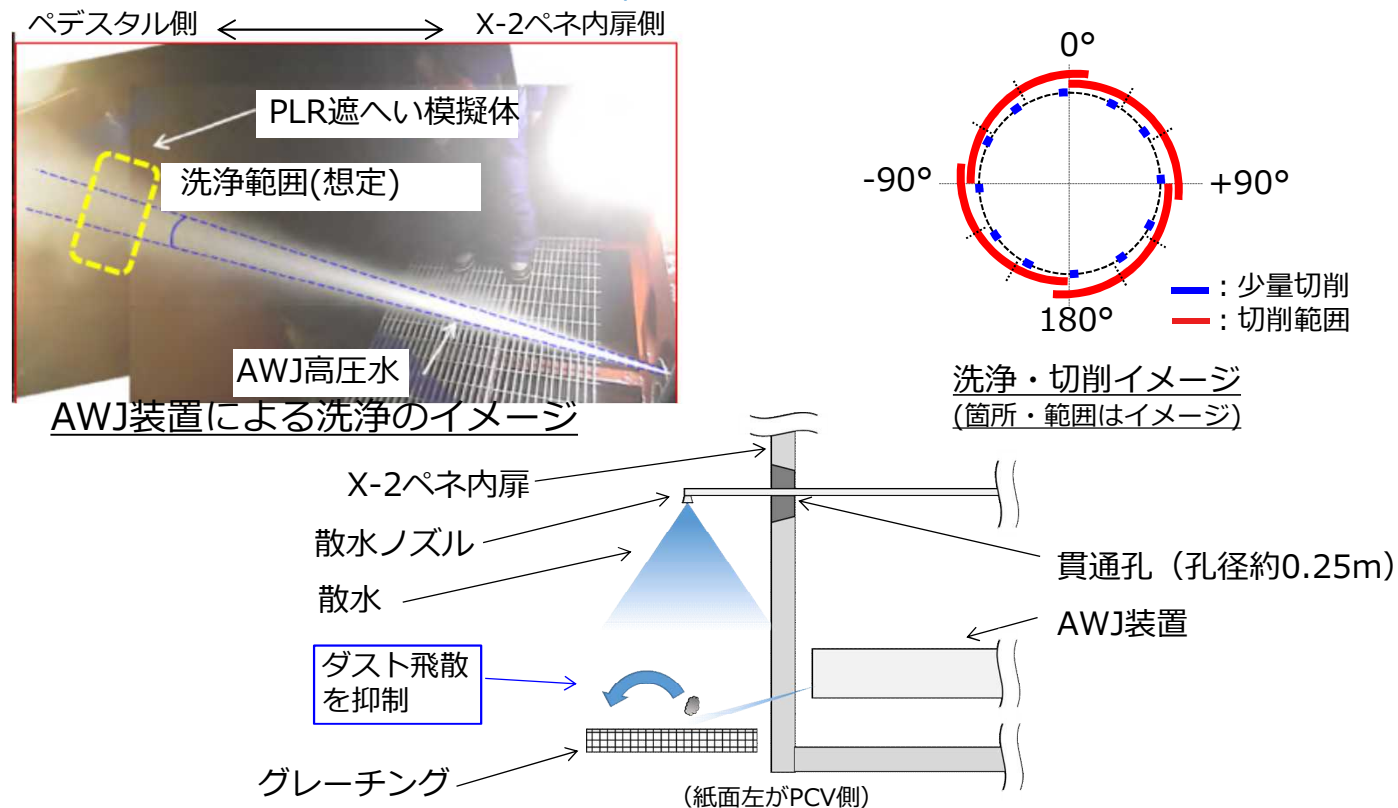
- 内扉2箇所目の孔の切削作業以降においては、以下の作業管理を実施する計画。
 - PCV内構造物の洗浄
 - 少量（5°）の切削を複数回実施し、PCV内構造物を洗浄してダスト発生を抑制
 - ピーク濃度の抑制
 - 切削作業を分割し、ダスト濃度の傾向を確認しながら切削作業を進めることにより、ピーク濃度を抑制しつつ、一日あたりの切削量を増加
 - AWJ作業時のスプレー散水
 - AWJ作業時に貫通孔からスプレー散水を行い、ダスト飛散を抑制。

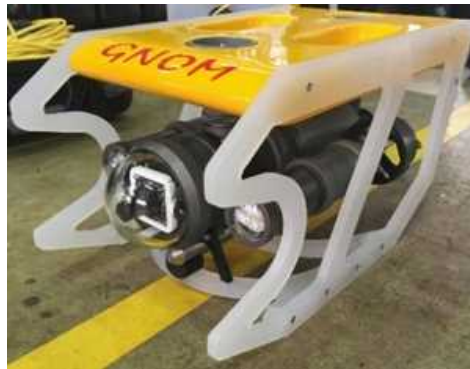
水中ROV

- 西側構台の前室から機材を搬入し、水中ROVを遠隔操作して調査を行う。
- 水中ROVや水中照明の設置など機材の搬入・片付けは、これまでのオペフロ内残置物移動・片付け作業で使用している遠隔無人重機・小型ロボットにより行う。

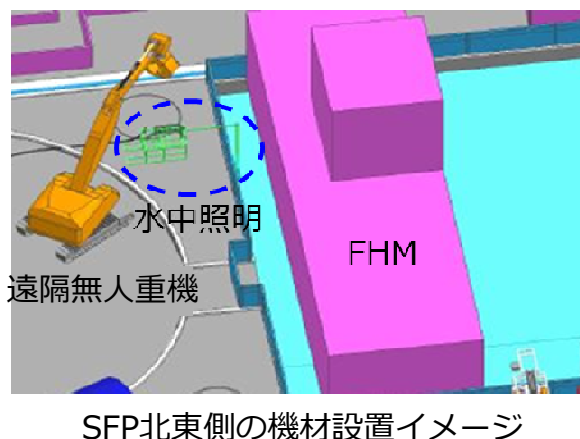
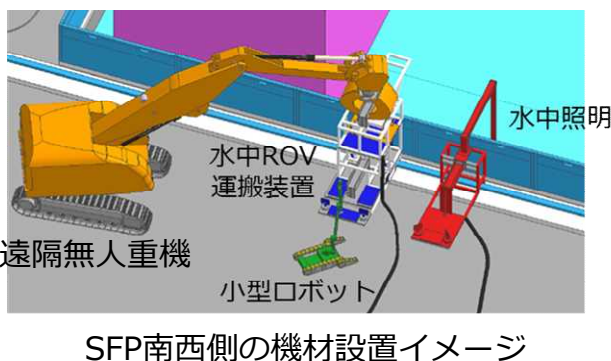
- 遠隔無人重機を用いて、下記のとおり調査機材を運搬、設置する。
 - ✓ 南西側：水中ROVを運搬する装置、水中照明
 - ✓ 北東側：水中照明
- 調査機材を設置後、水中ROVをSFPへリリースし調査を開始する。

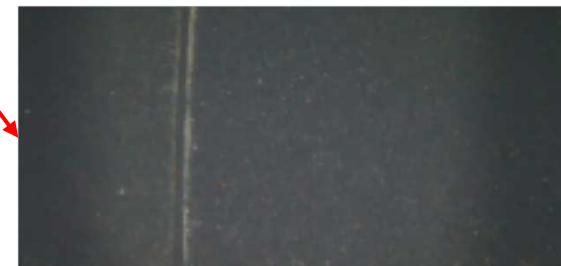
H2-G1タンク内面写真（底板）

- 上記2基のタンクを調査したところ、スラッジの堆積は確認されなかった。
- 今後も調査範囲を広げ、スラッジ発生原因の調査を進めていく。

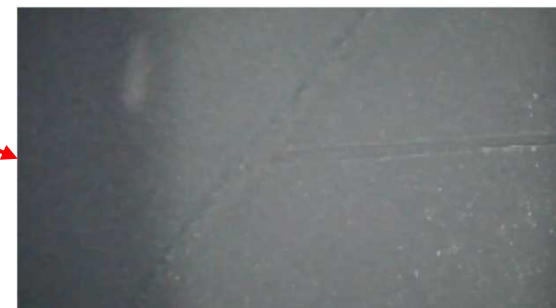
H2-D1タンク内面写真（底板）
