# 1号機 ガレキ撤去作業時の ガレキ落下防止・緩和対策の進捗状況（SFP養生の設置）

2020/5/22

東京電力ホールディングス株式会社

# 6号機 新燃料曲がり燃料棒の復旧について

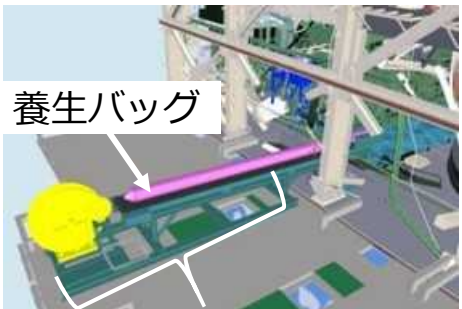
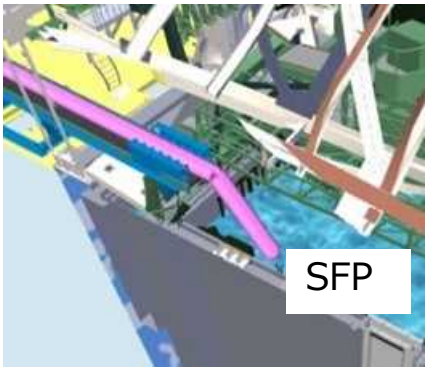
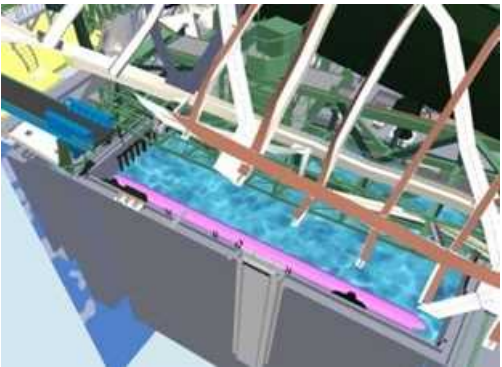
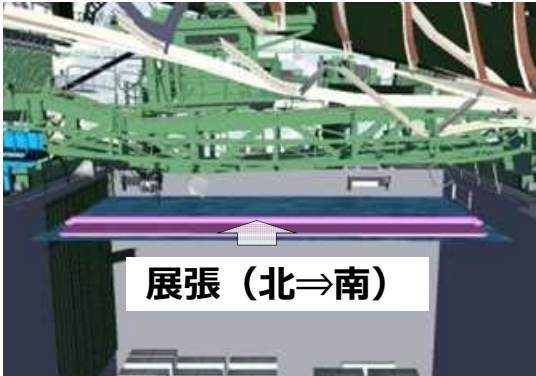
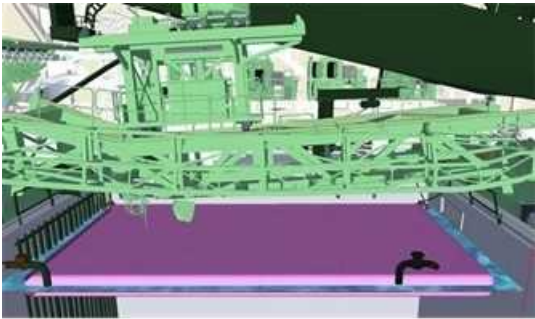
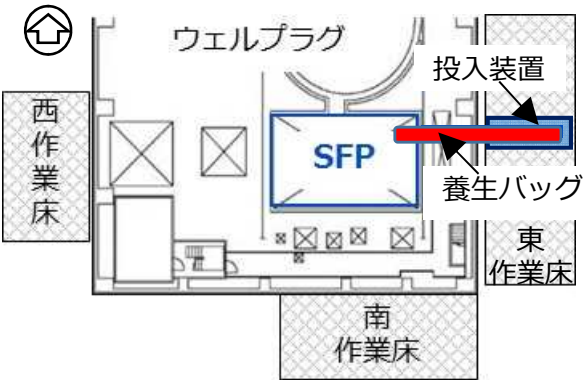
- 原子炉建屋東側に設置した作業床に養生バッグ投入装置を設置し、巻物状にした養生バッグをSFPに投入（①～③）。投入完了後に養生バッグを空気で展張させ（④）、展張後にエアモルタルを注入して設置完了（⑤）。

<p>①養生バッグ設置</p>

<p>養生バッグ</p> <p>バッグ投入装置 (東作業床)</p>	<p>②バッグ投入 (開始)</p>

<p>SFP</p>	<p>③バッグ投入 (完了)</p>

<p>④バッグ展張</p>	<p>⑤エアモルタル注入・設置完了</p>	<p>配置イメージ</p>

<p>展張 (北⇒南)</p>

<p>ウェルプラグ</p> <p>投入装置</p> <p>SFP</p> <p>養生バッグ</p> <p>西作業床</p> <p>東作業床</p> <p>南作業床</p>

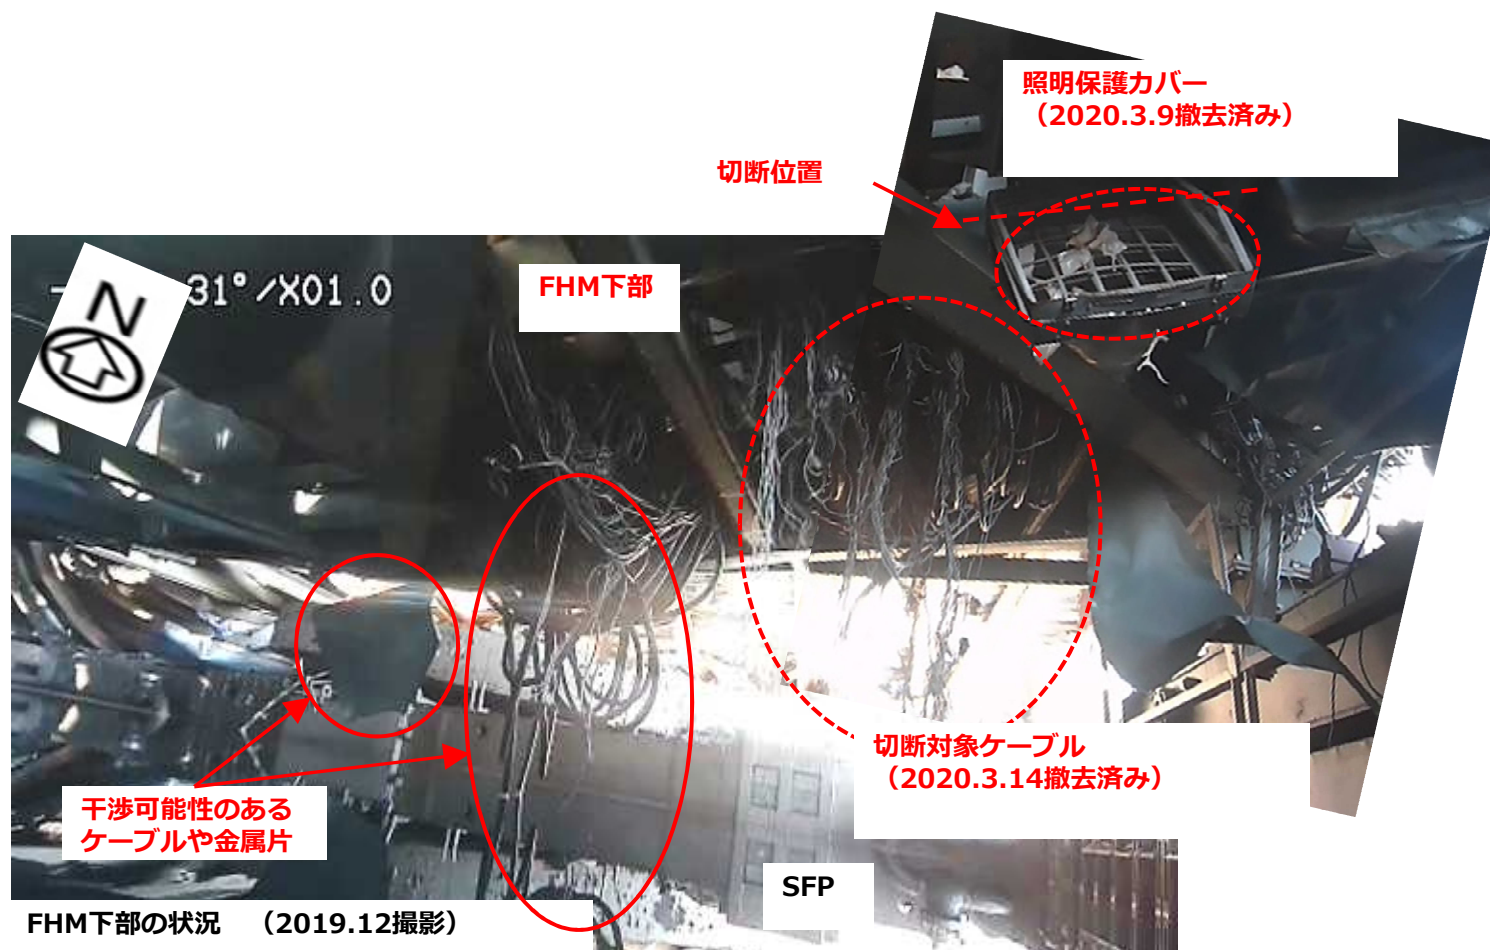
南側からSFP及びFHM下部をのぞいた状況

- オーバーフロー水位で養生バッグを展開した場合、養生バッグがケーブル等に干渉する恐れがある為、予め水位を下げる計画としている。

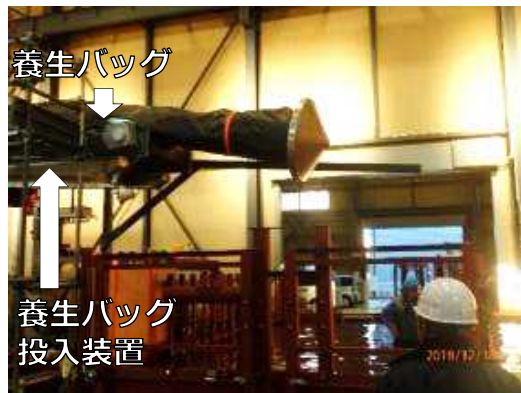
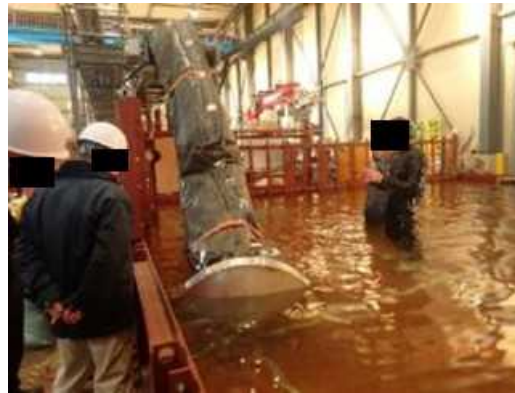
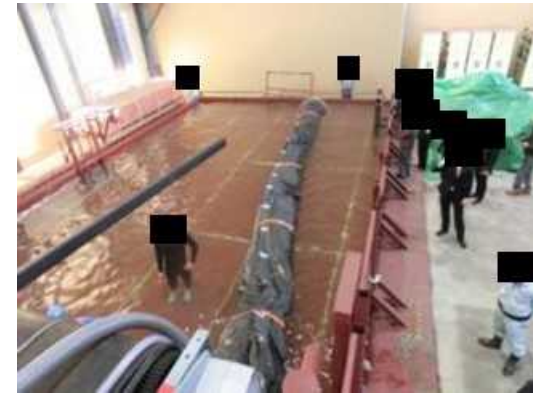
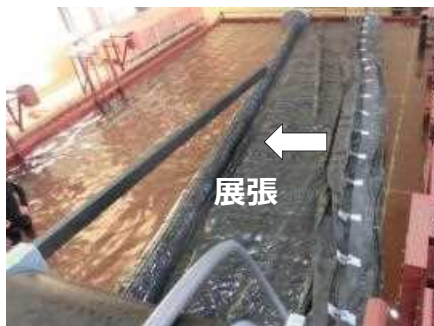
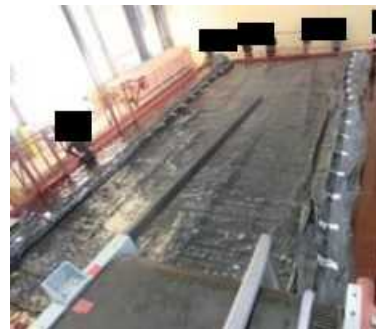
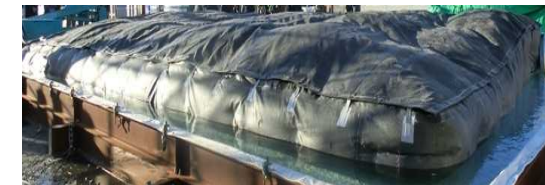
- 投入作業性試験：投入装置を用いて養生バッグを模擬プールに投入(①～③)
- 展張試験：養生バッグを模擬プールに投入しエアにより展張(④, ⑤)
- 充填試験：養生バッグを展張させた状態からエアモルタルを充填(⑥)

①養生バッグ投入

②バッグ着水

③バッグ投入完了

④IAによる展張開始

⑤展張完了

⑥IAモルタル注入後

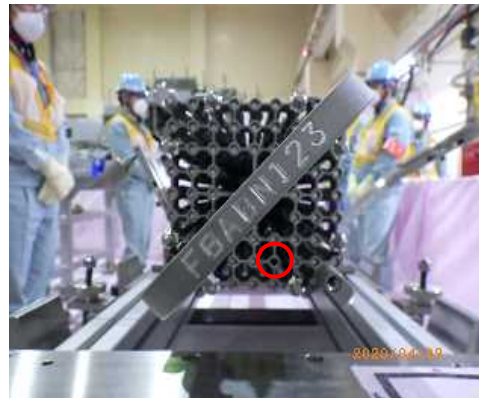
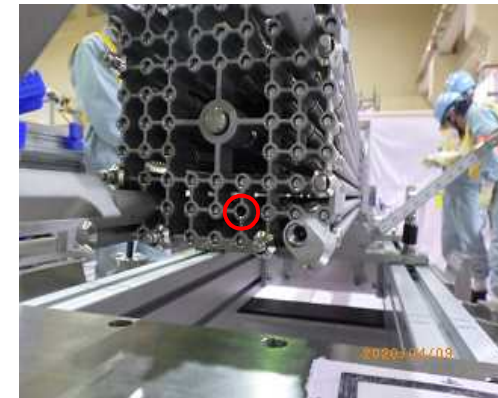
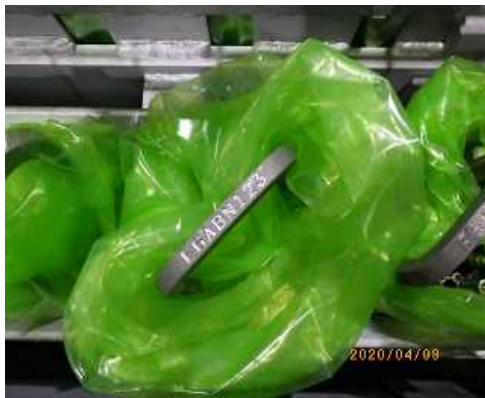
燃料棒の挿入

上部タイプレートの取り付け

新燃料貯蔵庫の収納

- ▶ 赤丸部分の燃料棒（曲がり燃料棒）が抜けている。
- ▶ 健全燃料棒（71本）を燃料集合体に組み込み新燃料貯蔵庫に収納（貯蔵）した。

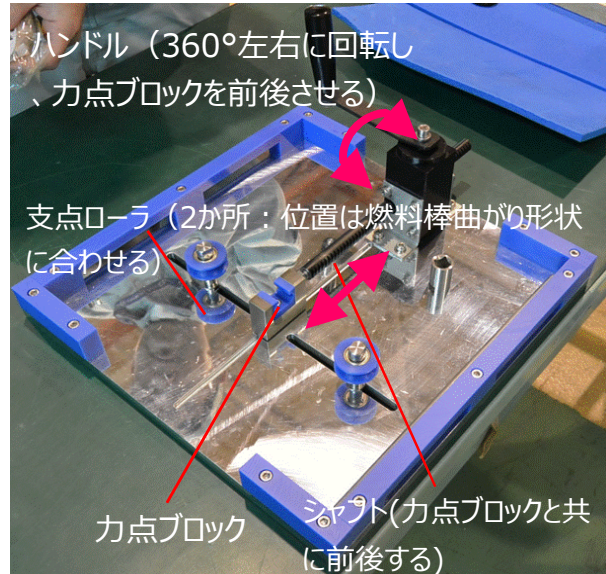
曲げ戻し専用治具

- 4月22日～24日、27日 曲がり燃料棒の曲げ戻し作業を実施した。
- 曲げ戻しは、4ヶ所の曲がり部分（①～④）を3つのフェーズに分け、専用治具を用いて徐々に曲げ戻した。（下図 参照）
- 曲げ戻し後、手作業による除染、局所変形部検査、真直度検査、外観・汚染検査を実施（合格）。
- 曲げ戻した燃料棒（1本）を71本健全棒が挿入された燃料集合体に挿入、新燃料貯蔵庫に収納（貯蔵）した。

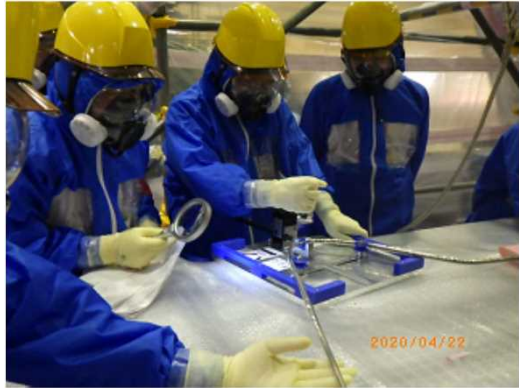
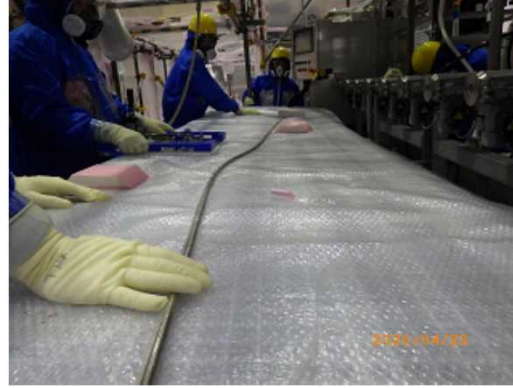
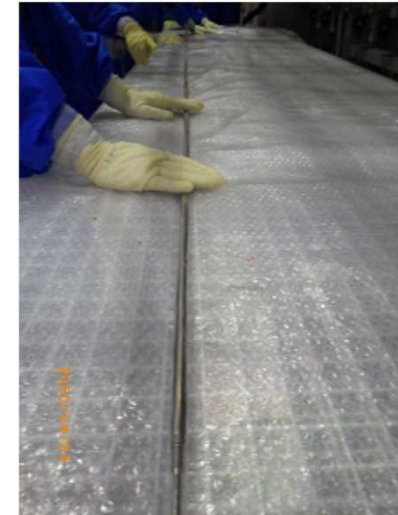
曲げ戻しフェーズ1

曲げ戻しフェーズ2完了

曲げ戻し完了

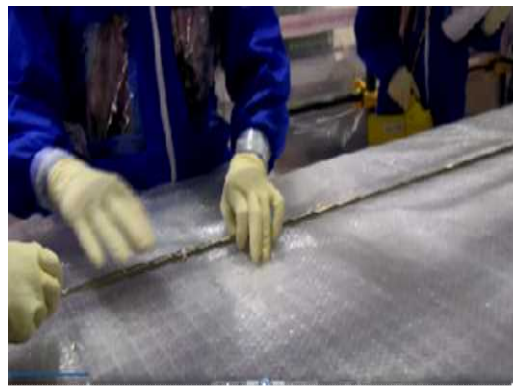
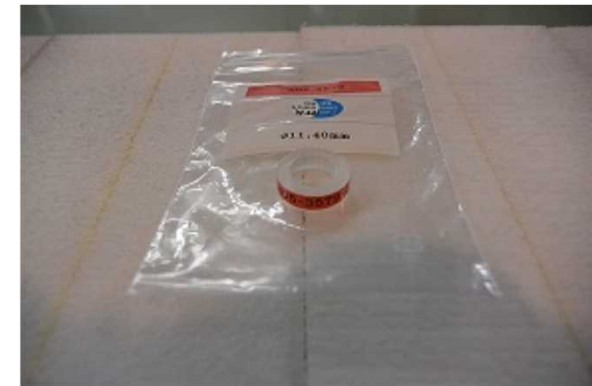
局所変形部検査  
(リングゲージ)

リングゲージ

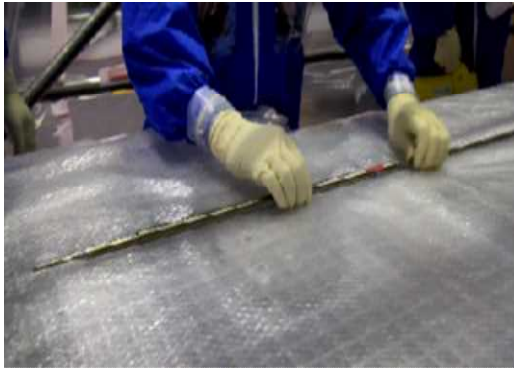
真直度検査  
(真直度検査管)

真直度検査管

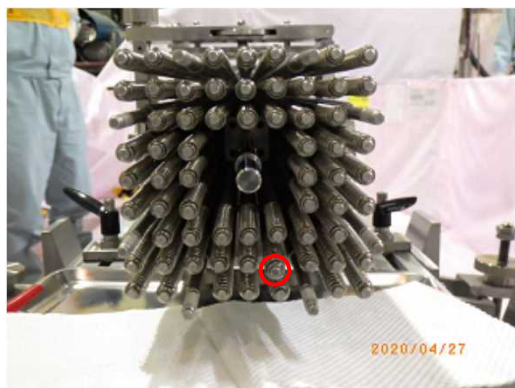
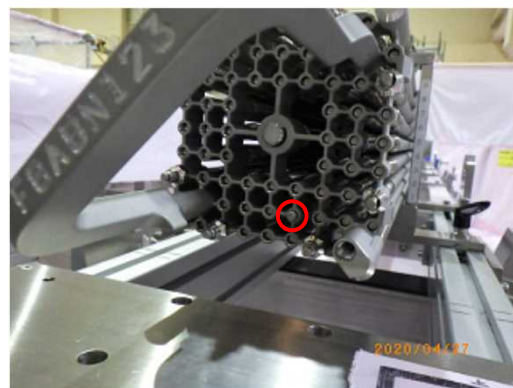
挿入後の曲げ戻し燃料棒

上部タイプレート取り付け

\* 赤丸部分が曲げ戻した燃料棒

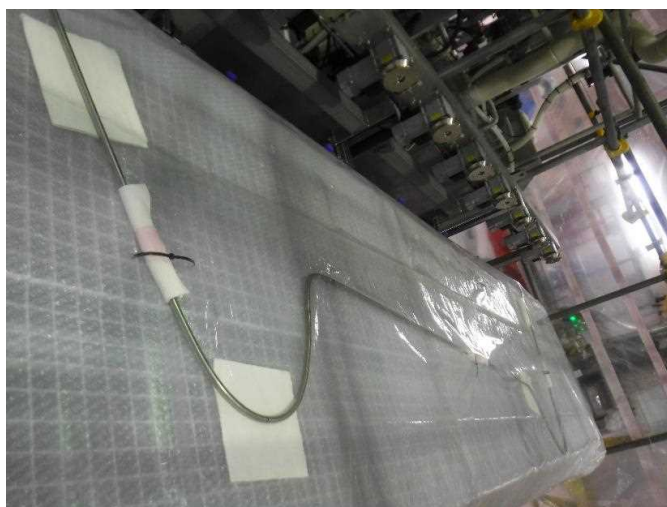
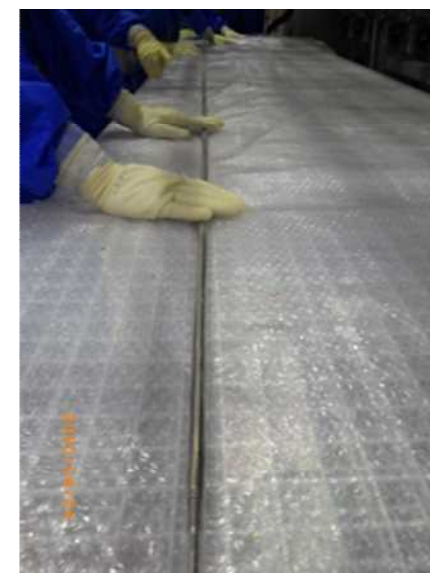
2019年12月25日  
曲がり燃料棒

2020年4月24日  
曲げ戻した燃料棒
