SFP養生設置作業における想定事象と対策

参考資料集

2020/5/27

TEPCO

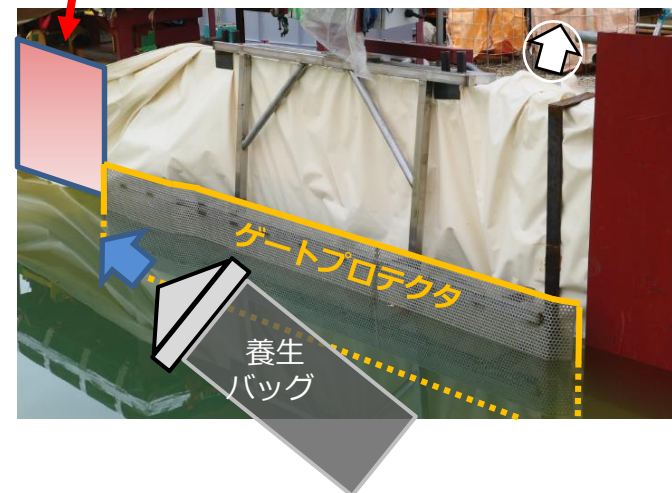
- SFPゲート東側にゲートプロテクタを設置し、養生バッグがSFPゲートを側面から接触することを防止する。
(養生バッグ投入完了後に、ゲートプロテクタを撤去する)

ゲートプロテクタによるSFPゲート接触防止のイメージ

想定事象	対策	備考	
養生バッグ投入前の不具合	クレーン、監視カメラ、通信設備等の故障、不具合が生じる	作業開始前に動作確認を行い、異常が認められた場合には修理、交換等を行った上で、SFP養生設置作業を開始する。	
養生バッグ投入時の不具合	投入装置の故障、不具合が生じる	作業開始前に動作確認を行い、異常が認められた場合には投入を中断し、東側作業床上にて修理、又はヤードへ吊り降ろして修理を実施する。	
	投入時にSFPゲートと接触する	養生バッグがSFPゲートに接触しないようなプロテクターを設置する。また、ゲートに接触した場合でも、養生バッグがSFPゲートに引っ掛からないようバッグ先端部は円錐形状とする。 なお、SFPゲートを押し付ける水圧に対して養生バッグの衝突による力は十分小さいと評価している。	参考資料1
養生バッグ展張時の不具合	養生バッグがFHM下部のケーブル等に引っかかり展張できなくなる	干渉する可能性のあるものを事前に調査し、養生バッグの投入、展張前にSFP水位を500mm下げの計画とする。	参考資料2
	養生バッグが反対側に回転し、展張できなくなる	養生バッグが展張しやすい姿勢となるよう、展張前において養生バッグの端部位置の管理する。また、遠隔のアームロボット(マルチハンドブームロボ)を用いて、エア注入前にバッグ端部の一部を予め展開し、反転するリスクを低減する。	参考資料3
	展張用エアマットへの送風機、エア注入システムの故障、不具合が生じる	作業開始前に動作確認を行い、送風機に異常が認められた場合には予備機に切り替える。 展張用エアマットへのエア注入システムに不具合が発生した場合、養生バッグのエアモルタル室にエアを注入し、展張を行う。	
エアモルタル充填時の不具合	養生バッグ膨らまし用の送風機、エア注入システムの故障、不具合が生じる	作業開始前に動作確認を行い、送風機に異常が認められた場合には予備機に切り替える。エア注入システムに不具合が発生した場合は、養生バッグを空気で膨らませない状態で、エアモルタルの注入を行う。なお、モックアップにて成立性を確認している。	
	エアモルタル製造プラント、充填システムの故障、不具合が生じる	作業開始前に動作確認を行い、エアモルタル製造プラント、充填システムに異常が認められた場合には予備システムに切り替える。

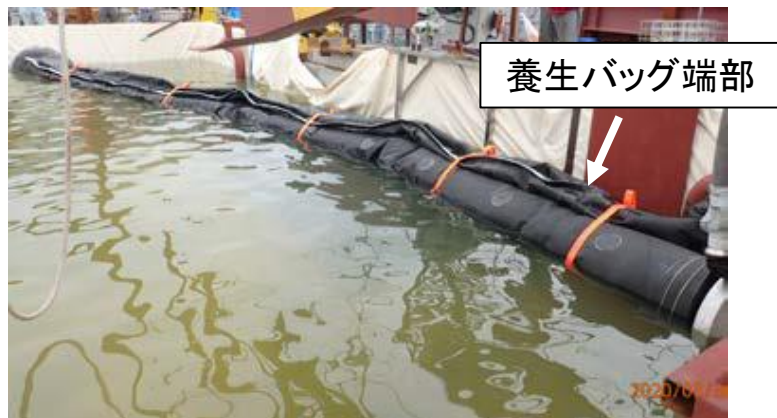
- 養生バッグの反転を防ぐため、以下の対策を実施
 - 投入完了時の養生バッグの姿勢の管理（バッグ端部が頂部付近にあること）
 - 展張前に、マルチハンドブームロボを用いて養生バッグ固縛テープを取り外すと同時に、端部を一部展開させる

養生バッグ投入完了後の状況

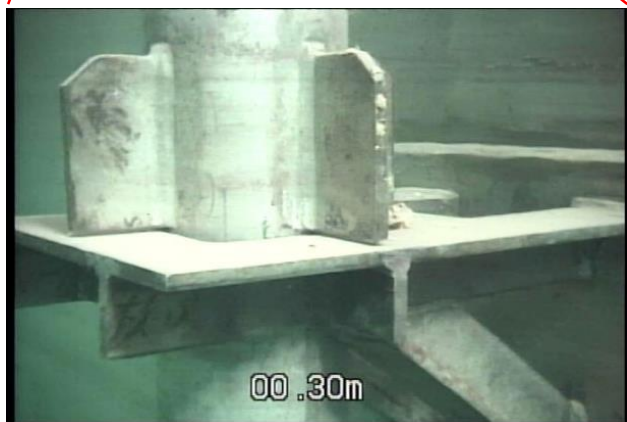
FPC配管サポート (2019/9撮影)

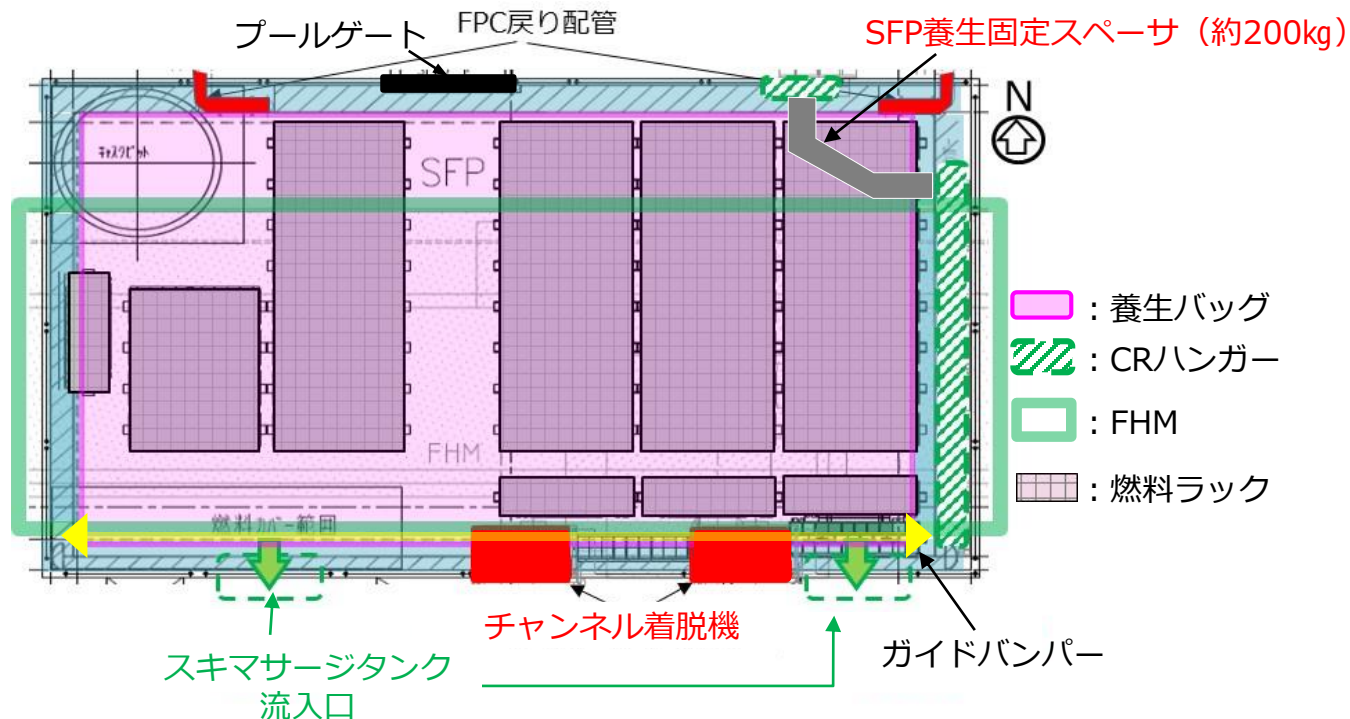
- 養生バグのサイズ管理を行うとともに、エアモルタル固化に伴う収縮を考慮しても燃料上部を覆うことができるサイズであることを確認済
- 養生バグ設置後において、養生バグ北東部に固定用スペーサを設置することにより、南側はチャンネル着脱機、西側はガイドバンパーで位置が固定され、地震時の位置ずれを防止する

東西[mm]	南北[mm]
養生バグ寸法	11029	6199
施工完了時寸法 (想定) ※	10808	6075
燃料設置エリア	10645	5995

※モックアップ試験結果を踏まえた想定値

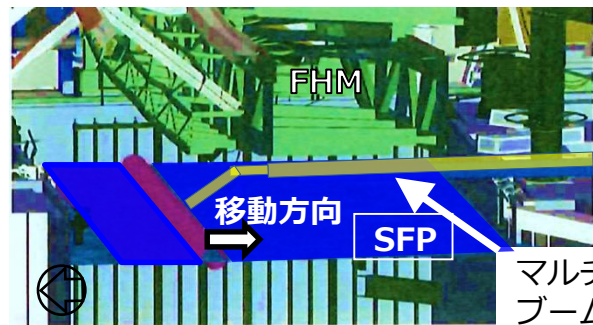
- SFP養生バッグの展張において不具合が生じた場合、南作業床からマルチハンドブームロボットを用いて、養生バッグを南側へ介錯し、予備の養生バッグを投入、展張する計画。

養生バッグ介錯イメージ

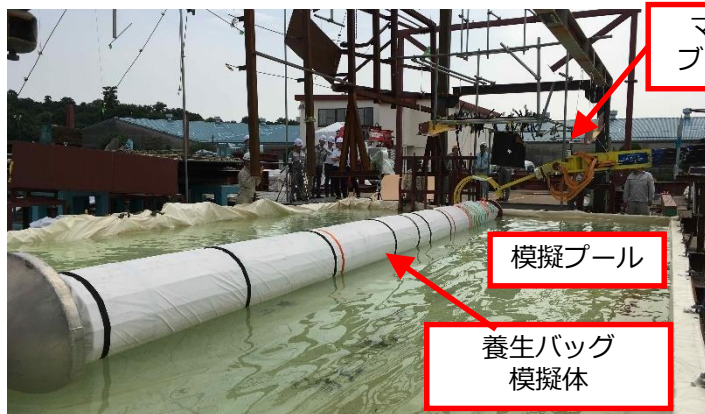
養生バッグを南側に寄せる状況

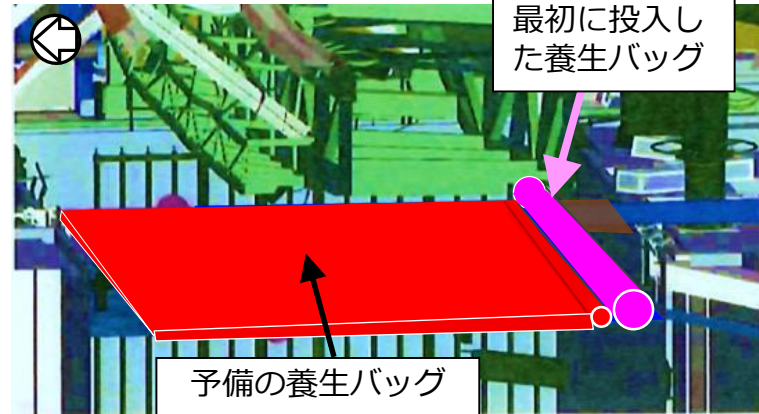
予備の養生バッグ投入後イメージ

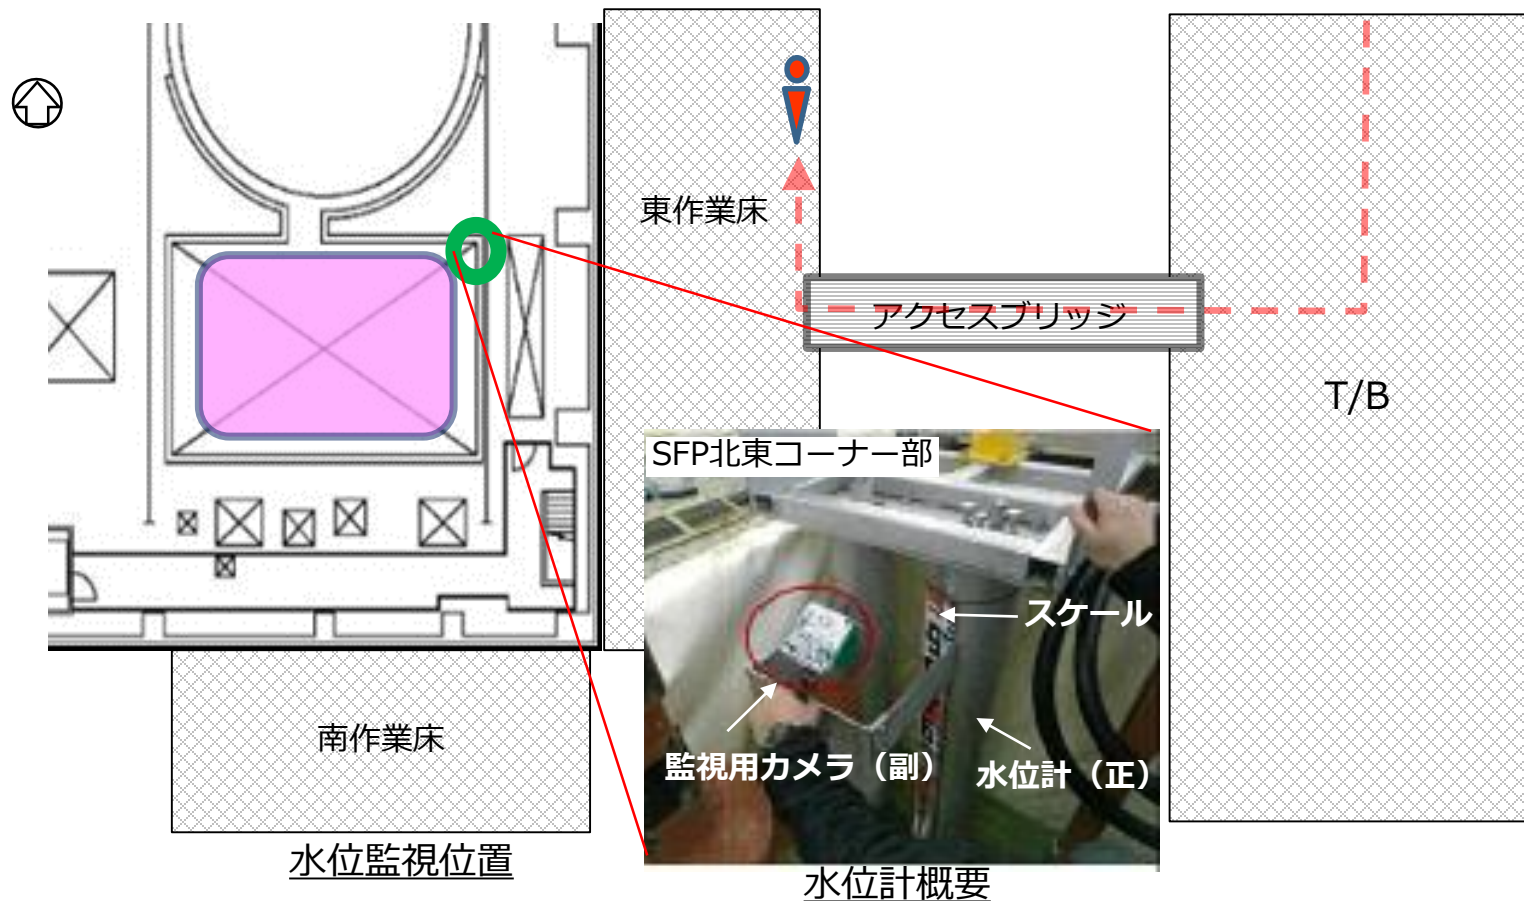
- SFPに設置した仮設水位計の出力値を遠隔操作室で監視し（正），水位計に不具合が生じた場合は，監視用カメラでスケールの読み取りを行う（副）。なお，水位計及びカメラ用の電源及び通信系統は2系統あり，不具合が生じた場合は切り替えを行う。
- 万一，上記の遠隔監視ができなくなった場合には，東側作業床にアクセスして直接目視で水位の確認を行う（安全を確保した上で速やかに作業床にアクセスを行う）

想定リスク	想定事象	対策	備考
水位監視時の不具合	水位監視機器の故障、不具合が生じ、遠隔での監視ができない	遠隔監視設備として、仮設の水位計(正)と水位監視用カメラ(副)の2系統を設置する。電源及び通信系統も2系統あり、不具合発生時は切替操作を実施する。 万一、遠隔での水位監視ができない場合は、東作業床にアクセスし、目視にて水位を確認する。	参考資料8

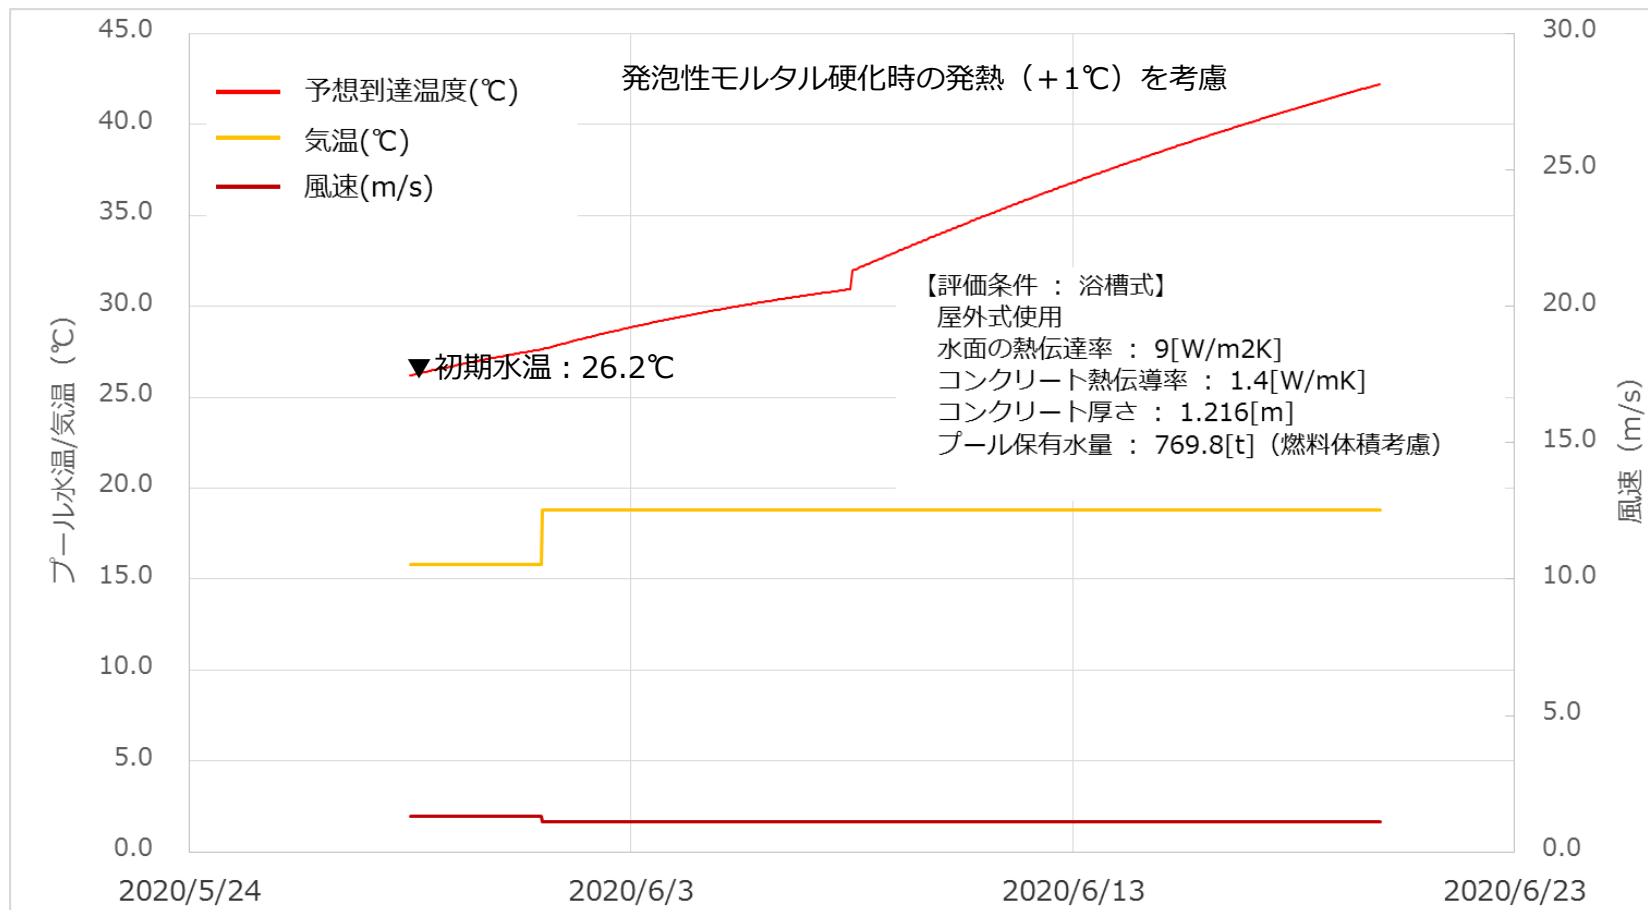
- SFP養生設置期間中のSFP水温の温度評価を行い、運転上の制限（60℃）を満足すると評価している（本作業期間（約20日）において約17℃上昇と評価。下図参照）

SFP水温上昇予測（SFP養生設置期間中，1次系循環を停止した場合）

想定リスク	想定事象	対策	備考
SFP養生設置作業中におけるSFP水温上昇	設置作業中、循環冷却を停止させるためSFP水温が上昇する	本作業期間中における温度評価を行い、運転上の制限(60℃)を満足すると評価している。また、水温計で日々確認を行う。(本作業期間(約20日)において約17℃上昇と評価)	参考資料9
地震時のスロッシングによる影響	地震時のスロッシングにより、養生バッグがSFP内の既設構造物と接触し、損傷する	SFP養生は、固定用スペーサ(北側/東側)及びチャンネル着脱機(南側)により位置を固定している。仮にスロッシングが生じたとしても、エアモルタルの圧縮強度は1.8N/mm ² であるため、チャンネル着脱機(SUS304)やスペーサ(SUS304)を破断させる応力は発生しない。	参考資料6
	養生バッグがスキマサージタンク流入口を塞ぐ	SFP南側にはチャンネル着脱機があるため、養生バッグが南側壁面のスキマサージタンク流入口を塞ぐことはない。 養生バッグはSFP水面の80%以上を覆うとともに固定スペーサ等で位置ずれを防止しているため、地震時のスロッシングにより養生バッグがチャンネル着脱機(SUS304)に衝突する可能性は低いと考えられるが、仮にチャンネル着脱機と接触した場合は、エアモルタルの圧縮強度が1.8N/mm ² であるため、チャンネル着脱機を大きく損傷させる応力は発生しない。 なお、養生バッグ南側には芯棒(アルミ製)があり、仮に養生バッグ内部のエアモルタルが破損しても、芯棒がチャンネル着脱機と接触するなどにより養生バッグがSFP南側壁面に密着することはないため、スキマサージタンク流入口を塞ぐ事象には至らない。	参考資料10
ガレキ落下による養生バッグの損傷	ガレキ落下時の衝撃により養生バッグが損傷する。	想定されるガレキの最大重量は、約1.4ton、SFP養生全体で約10tonの重量を受けとめられる構造としている。
