泊発電所3号炉
地盤(敷地の地質・地質構造)に関するコメント回答
(Hm2段丘堆積物の堆積年代に関する検討)

令和2年8月7日
北海道電力株式会社

2. F-1断層開削調査箇所付近に分布する堆積物の更なる検討

2.1 海成堆積物のユニット区分の妥当性の検討

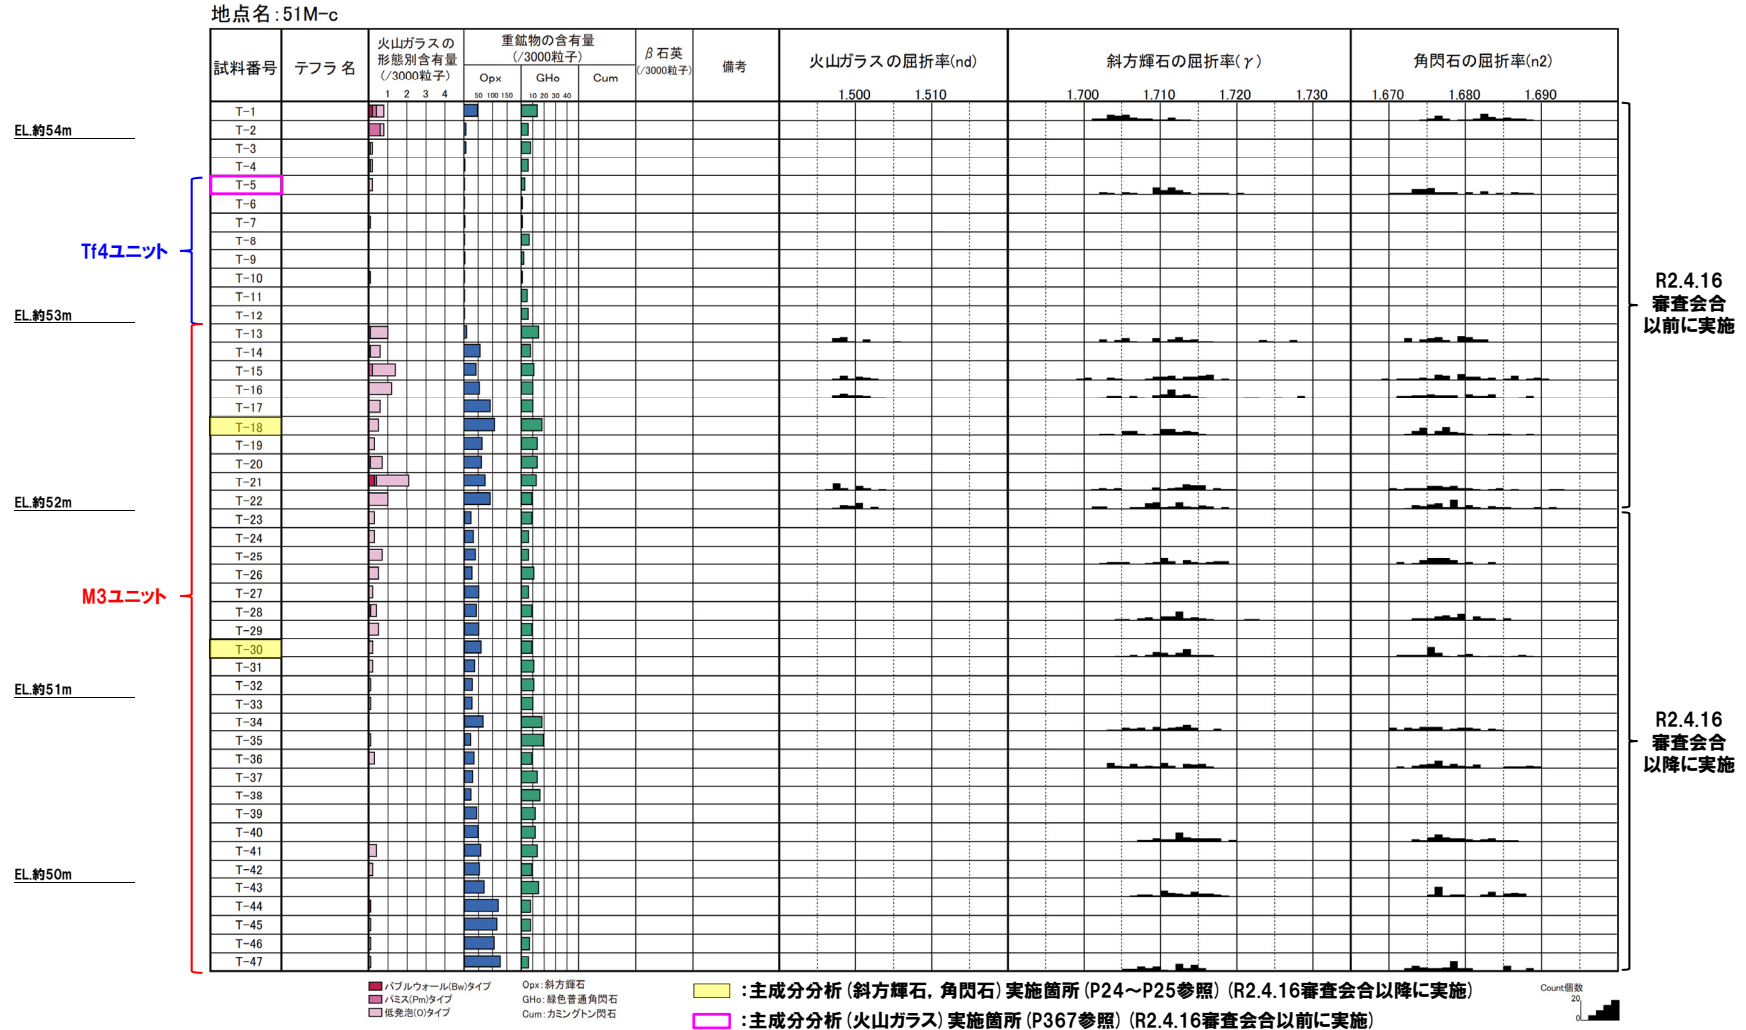
51M-c 火山灰分析結果

- 重鉱物(斜方輝石及び角閃石)の屈折率測定及び主成分分析の結果, M1ユニット及びM3ユニットに明瞭な差異は認められない。
- 一方, 標高約47m~約49mの範囲においては, 重鉱物のうち, 斜方輝石の含有量が増加する傾向が認められる(次頁緑囲みの範囲)。

- 重鉱物(斜方輝石及び角閃石)の屈折率測定及び主成分分析の結果、M1ユニット及びM3ユニットに明瞭な差異は認められない。
- 一方、標高約47m～約49mの範囲においては、重鉱物のうち、斜方輝石の含有量が増加する傾向が認められる。
- 斜方輝石の含有量は、標高約47m～約49mの範囲において増加する傾向が認められるが、当該範囲には、M1ユニットとM3ユニットの境界が存在する。
- M1ユニットとM3ユニットの境界には堆積環境の変化が存在することから、斜方輝石の含有量の増加は、これに対応するものと考えられる。

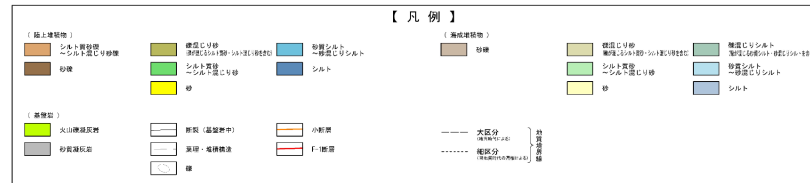
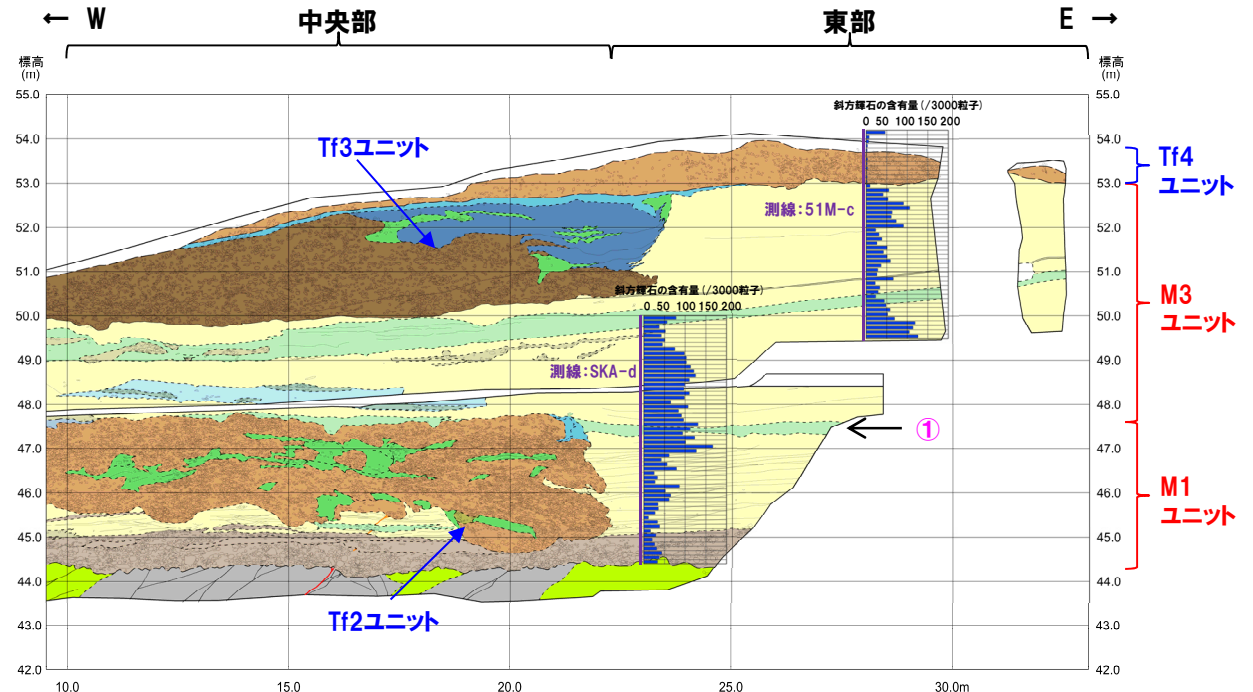
開削調査箇所(北側) 北側壁面スケッチ

- 斜方輝石の含有量を開削調査箇所(北側)北側壁面スケッチに重ねたものを下図に示す。
- 斜方輝石の含有量は、標高約47m~約49mの範囲において増加する傾向が認められるが、当該範囲には、M1ユニットとM3ユニットの境界が存在する。
- M1ユニットとM3ユニットの境界には堆積環境の変化(①)が存在することから、斜方輝石の含有量の増加は、これに対応するものと考えられる。

①本調査箇所東部において、海成堆積物中には、**明瞭な侵食面は認められないものの、以下のことから、標高47.5m付近を境に、下位はM1ユニットに、上位はM3ユニットに区分される。**

- ・Tf2ユニットは、M1ユニットを侵食しているが、指交関係で堆積している状況が認められないことから、Tf2ユニットの堆積開始時には、M1ユニットの堆積はほぼ終了しており、M1ユニットの上面は、旧地形面を一時的に形成していたものと判断される。
- ・Tf2ユニットの上面は、平坦であることに加え、Tf2ユニットの上位に認められるM3ユニット中の堆積構造に、水平方向の不連続が認められないことから、Tf2ユニットの堆積終了時には、M1及びTf2ユニットの上面は、連続的で、平坦な旧地形面を一時的に形成していたものと判断される。

海成堆積物のユニット	
M3	○M1及びTf2ユニットの上位に堆積する海成堆積物 ・主な層相は、下位から、葉理が認められる砂層及び塊状砂層
M1	○基盤岩の上位に、不整合に堆積する海成堆積物 ・主な層相は、下位から、基底礫層、葉理が発達する砂層及び葉理が認められる砂層、シルト混じり砂層

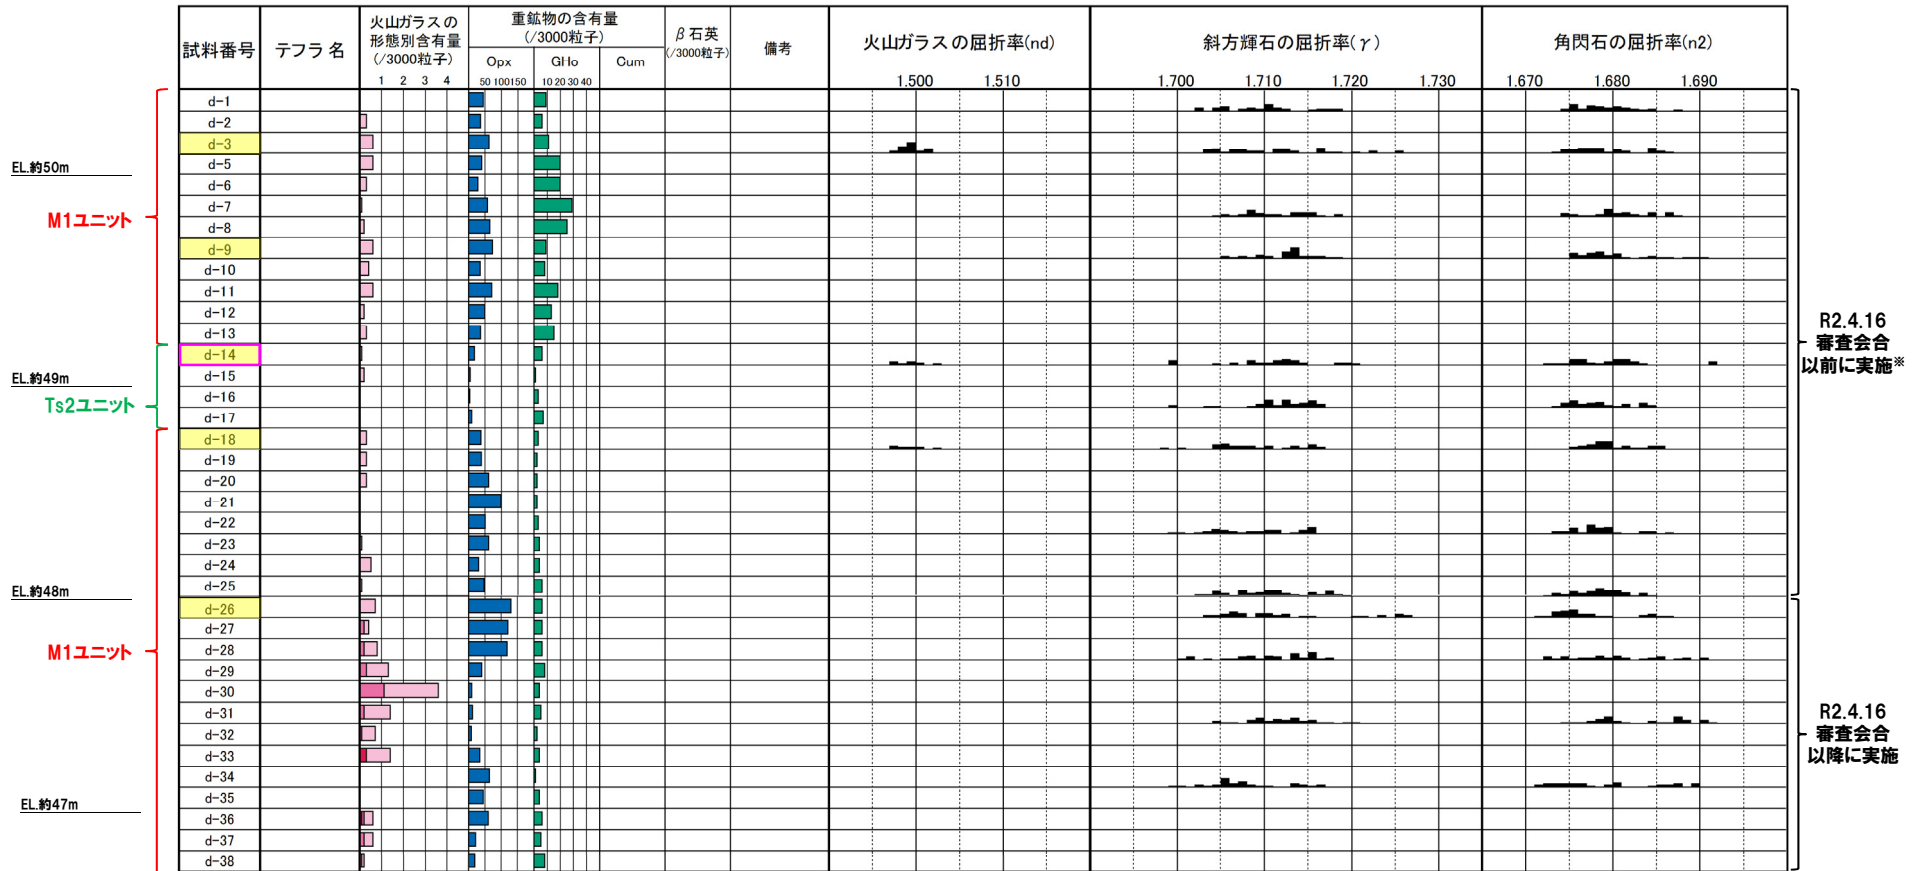
SKB-d' 及びSKB-d 火山灰分析結果

- 重鉱物(斜方輝石及び角閃石)の屈折率測定及び主成分分析の結果,本調査箇所に認められるM1ユニットは,開削調査箇所(北側)に認められるM1ユニット及びM3ユニットと比較して,明瞭な差異は認められない(開削調査箇所(北側)の火山灰分析結果はP20~P25参照,開削調査箇所(北側)における主成分分析の結果との比較はP32~P33参照)。
- 本調査箇所に認められる斜方輝石の含有量には,開削調査箇所(北側)と比較し,明瞭な傾向の変化は認められない。

■バブルウォール(Bw)タイプ
■ハミス(Hm)タイプ
■低発泡(O)タイプ
Opx:斜方輝石
Gl Ho:緑色普通角閃石
Cum:カミングトン閃石

主成分分析(斜方輝石, 角閃石)実施箇所(M1ユニット:次頁~P31, Ts3ユニット及びTs2ユニット:P184~P185参照) (R2.4.16審査会合以降に実施)
主成分分析(火山ガラス)実施箇所(P183参照) (R2.4.16審査会合以降に実施)
※既往分析実施箇所においても, R2.4.16審査会合以降, 各ユニットに対し, 火山ガラス, 斜方輝石及び角閃石の屈折率について, データ拡充を図っている。

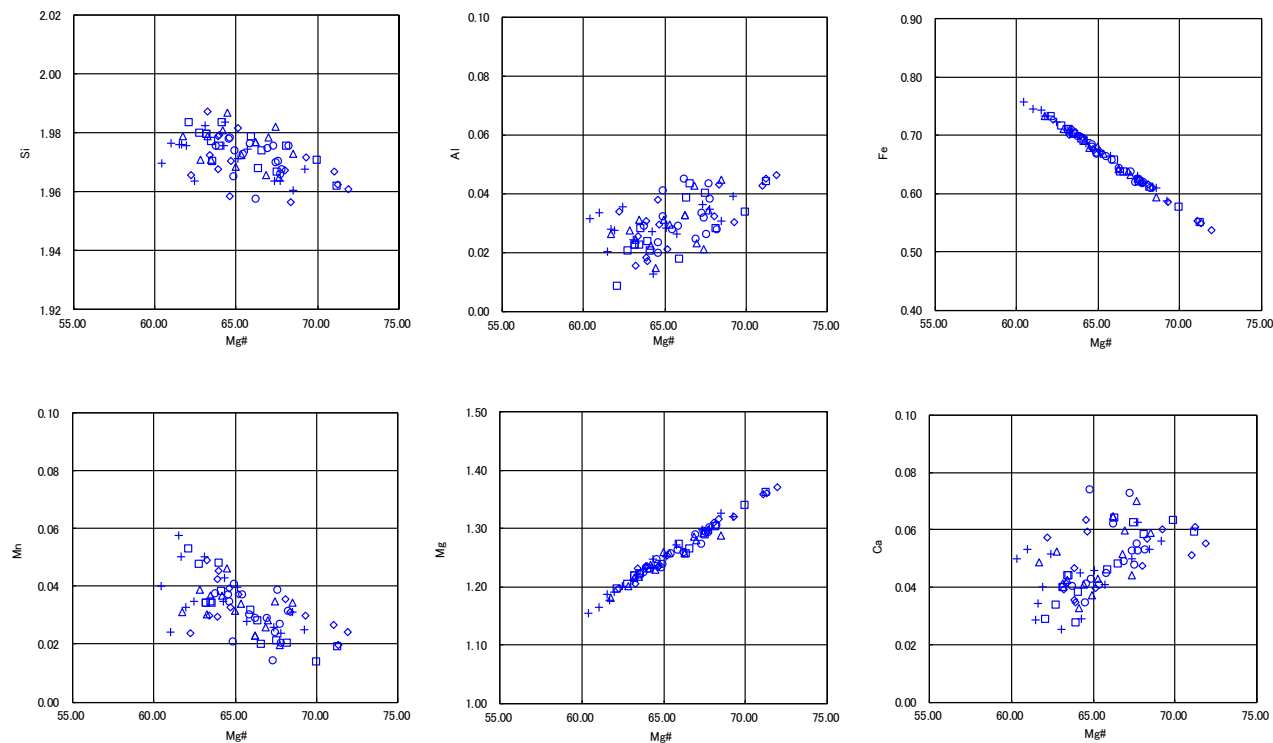
開削調査箇所(南側) 測線SKB-d'及び測線SKB-d
斜方輝石Opx 主元素組成
(R2.4.16審査会合以降に実施)

Mg# = 100Mg / (Mg + Fe)

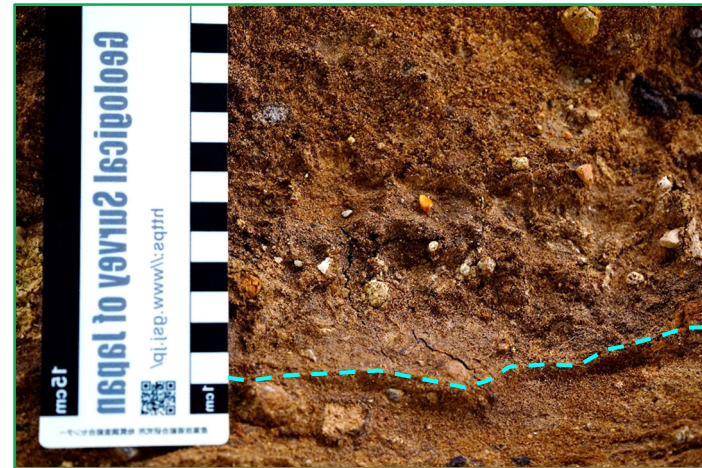
- 海成堆積物 (M1ユニット) は明褐灰～褐灰色を呈する砂で、細粒～中粒砂からなり、淘汰が良い。
- 遷移部 (Ts3ユニット) は褐灰色を呈するシルト混じり砂で、細粒～中粒砂がパッチ状に分布し、風化した亜円礫が点在する。また、シルトの偽礫及び塊状の黒色のブロックが認められる。基底面は下位の海成堆積物を侵食している。
- 斜面堆積物 (Ts3ユニット) は暗褐灰色を呈する礫混じりシルト混じり砂で、クサリ礫化した亜円礫及び塊状の黒色のブロックが認められる。
- 盛土は暗褐灰色を呈するシルト混じり礫質砂～礫混じり砂～礫混じりシルト質砂で、層相変化が著しく、不均質な層相を示す。新鮮な角礫が混じる。
