5. 周氷河作用の影響に関する検討

6. F-4断層及びF-11断層に関する検討

6.1 F-4断層及びF-11断層開削調査箇所に分布する堆積物の地層区分

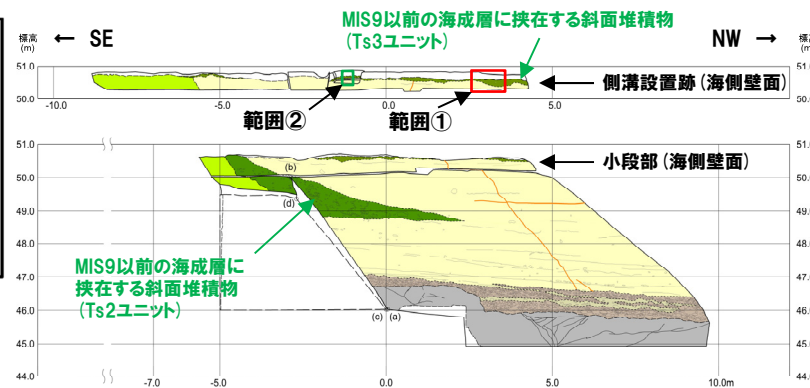
開削調査箇所(南側) 南側壁面の背後法面 壁面スケッチ

M1ユニットとTs3ユニットの境界は、明瞭な侵食面が認められる

- 開削調査箇所(南側)に認められる斜面堆積物(Ts3ユニット)について、層相の観点から、周氷河作用の影響が認められるか否か確認するため、Ts3ユニット及びTs3ユニット基底面付近のM1ユニットについて、露頭の再観察を行った。
 - ・Ts3ユニット基底面付近のM1ユニットは、葉理が認められ、乱れが認められない(詳細は次頁～P373の範囲①)
 - ・M1ユニットとTs3ユニットの境界は、明瞭な侵食面が認められる(詳細は次頁～P373の範囲②)

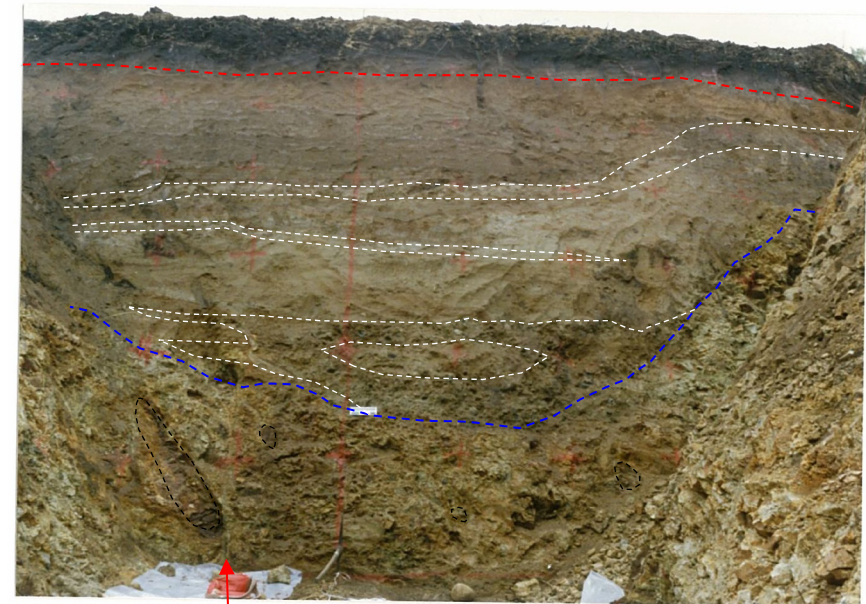
F-4断層
開削調査箇所壁面写真 (北側) (解釈線あり)

- F-4断層開削調査箇所については、これまで、開削調査箇所壁面写真に基盤岩上面及び段丘堆積物上面の解釈線をトレースしたものを示していた。
- 今回、上記指摘事項を踏まえ、改めて基盤岩上面及び段丘堆積物上面の解釈線をトレースするとともに、第四紀層中の主な層相境界等もトレースする(P389参照)。
- トレースに当たっては、現有の壁面写真では層相が不明瞭な部分もあることから、スケッチに示された層相の分布標高を考慮する。

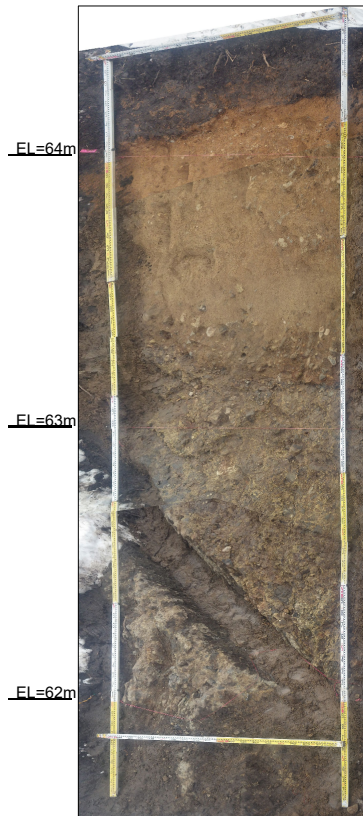
写真 (G地点)

- 基盤岩 (凝灰角礫岩, 上面標高約63m) の上位に, 海成堆積物 (円~垂角礫の風化礫を主体とし, 一部クサリ礫が混じる砂礫層及び中粒~粗粒砂主体の砂層) が認められる。
- 海成堆積物は, 以下の理由から, Hm2段丘堆積物に区分される。
 - ・本調査箇所はHm2段丘面付近に位置する。
 - ・海成堆積物は, MIS9の海成段丘に認定された茶津地点 (A-1トレンチ) におけるHm2段丘堆積物 (基盤上面標高約62m) と標高が同程度である。
 - ・基盤岩は緩やかな平坦面を有する。
- 本調査箇所は道路造成に伴う改変により, Hm2段丘堆積物を含む上位の地層が消失している状況である。
- 明瞭な火山灰を含む地層は認められない。

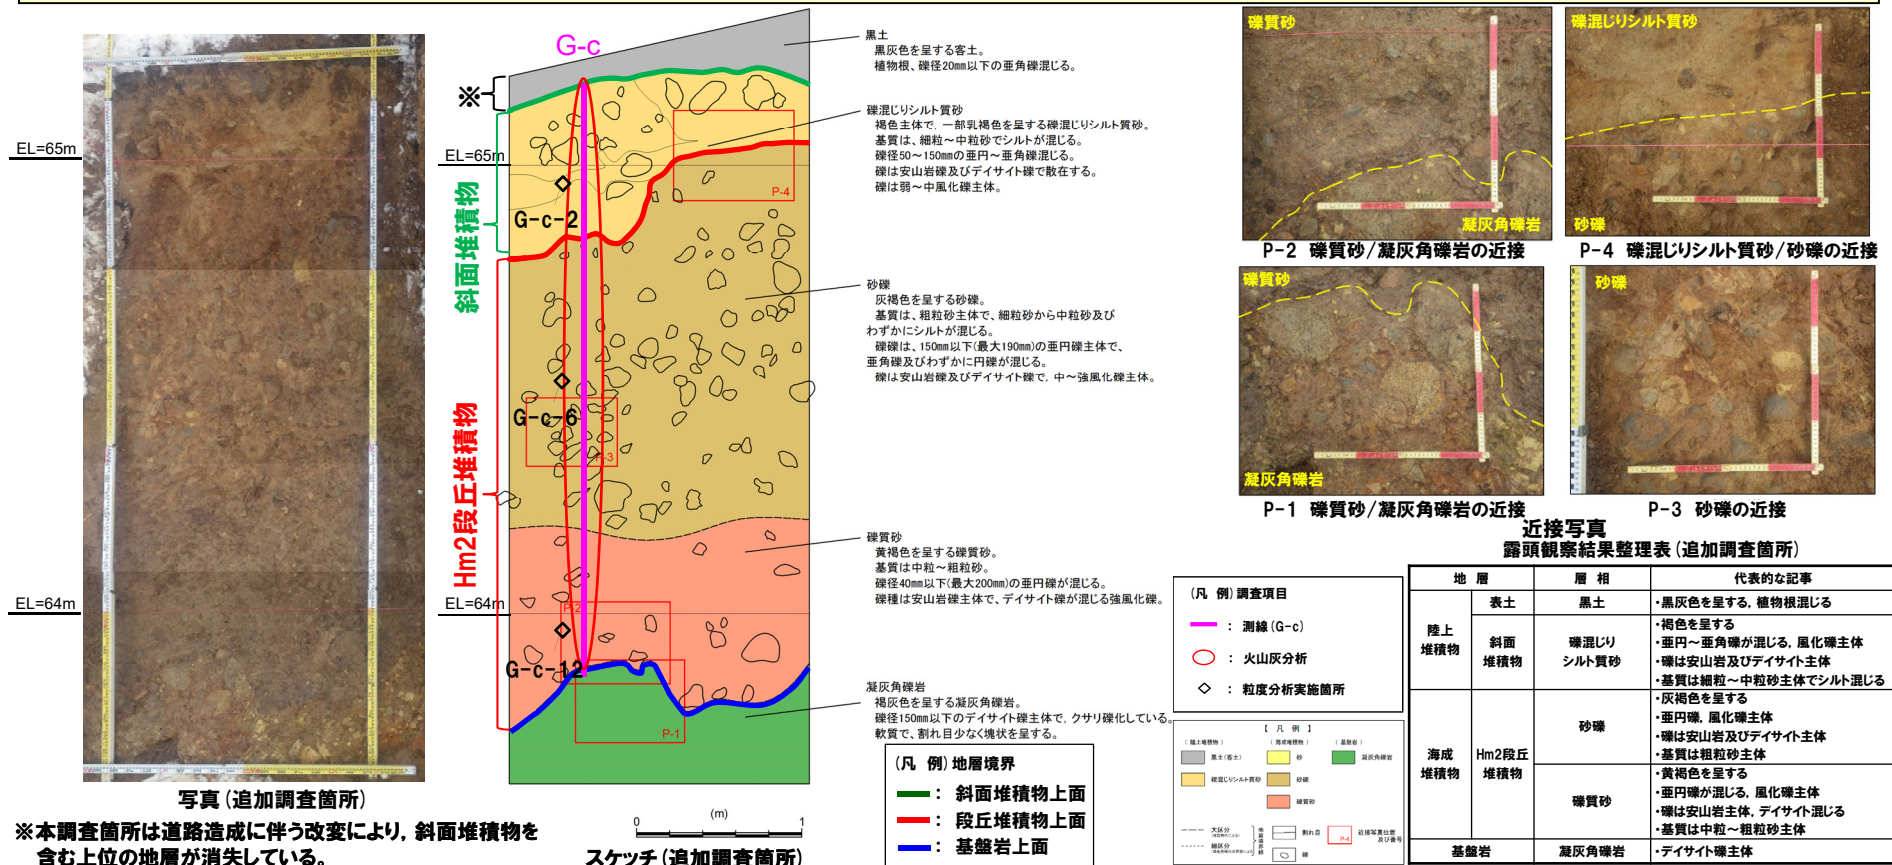
- G地点については観察範囲が限られていることから、G地点の汀線方向(南東側)において、H30.10.11, 12現地調査以降、追加のはぎとり調査を実施し、基盤岩の連続性を確認した。
- 追加のはぎとり調査の結果、汀線方向に平坦な基盤が連続していることを確認した(次頁参照)。
- 追加調査箇所においては、基盤岩(凝灰角礫岩、上面標高約64m)の上位に、海成堆積物(亜円礫の風化礫を主体とする礫質砂層及び砂礫層)及び陸上堆積物(礫混じりシルト質砂層)が認められる。
- 海成堆積物は、G地点におけるHm2段丘堆積物と層相が調和的であり、同程度の標高に分布することから、Hm2段丘堆積物に区分される。
- Hm2段丘堆積物の上位の礫混じりシルト質砂層は、基質にシルトが混じり、下位のHm2段丘堆積物を削り込んで堆積していることから、斜面堆積物に区分される。
- 本調査箇所は道路造成に伴う改変により、斜面堆積物を含む上位の地層が消失している状況である。

※本調査箇所は道路造成に伴う改変により、斜面堆積物を含む上位の地層が消失している。

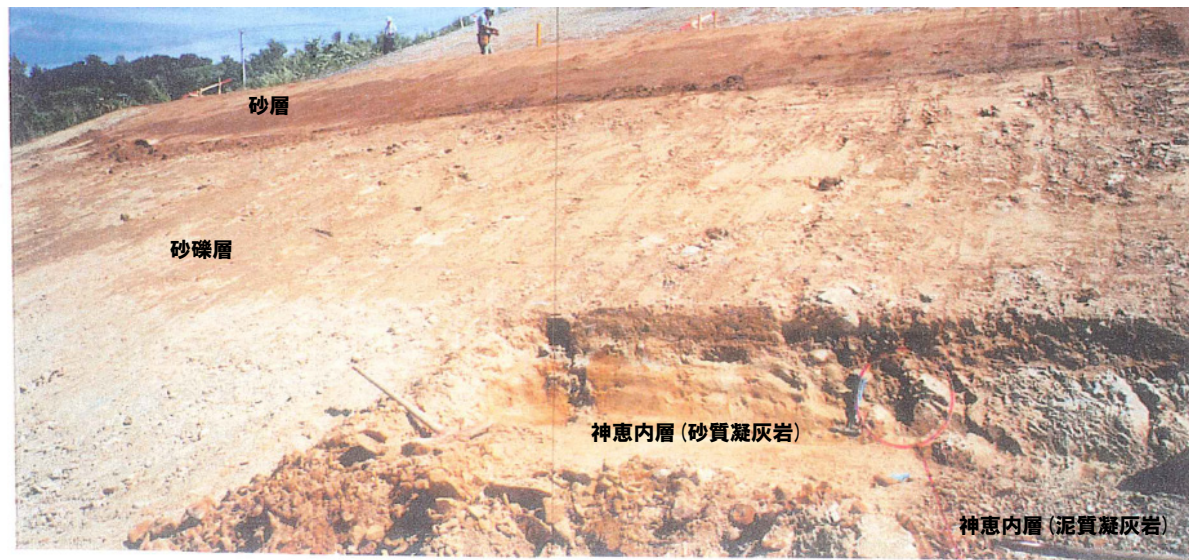
全景写真 (敷地造成工事時露頭)

- F-11断層開削調査箇所付近に位置する敷地造成工事時露頭において、露頭観察を実施している。
- 本露頭では、基盤岩 (上面標高約61m) の上位に、亜円～亜角礫のクサリ礫を含む砂礫層が認められるが、F-11断層が確認される範囲の直上では、基質が赤褐色シルトである (P414参照)。
- したがって、本露頭では、同様な形状及び性状の礫が一様に認められるが、基質は層相変化を示しているものと考えられる。

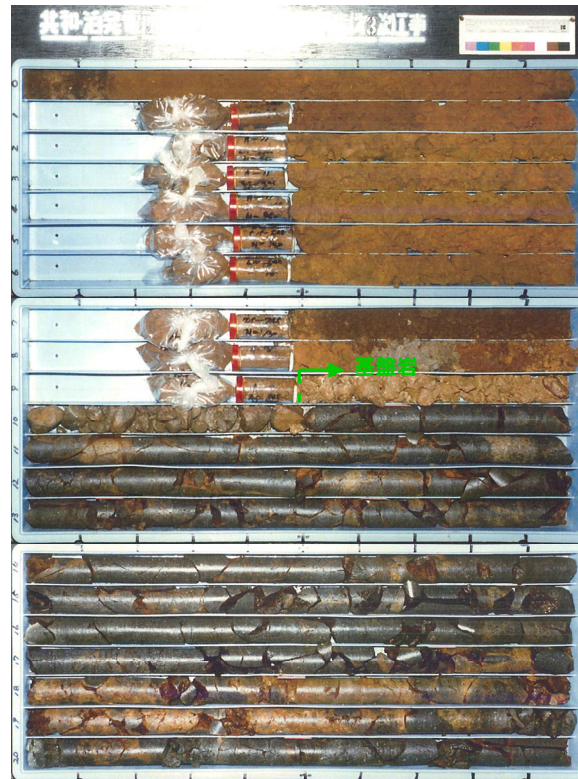
コア写真 (A-11: 深度0~21m)

- 本ボーリングでは、基盤岩 (上面標高約56m) の上位に、礫混じり砂層、シルト質砂層及び粘土質砂層が認められる。
- なお、本ボーリングは、1,2号炉調査時に実施したものである。

A-11		孔口標高 65.03m 掘進長 140.00m				
標尺 (m)	標高 (m)	深度 (m)	柱状図	地質名	色調	記
1	65.03	1.00		粘土質砂		径5cm以下の細礫を含む。
2				シルト質砂		シルト及び砂質シルトの薄層を挟む。
3						深度3.70m以下 細礫 (径7cm以下) が点在する。
4						
5						
6						
7						
8						
9	56.78	8.75			礫混り砂	茶褐
10	56.63	9.50		黒	V	深度 9.50~10.00m 著しく風化変質が進み、土砂状を呈する。
11		10.00				深度 10.00~10.50m 風化変質による褐色化が認められ、 礫はほぼ無い。
12		10.50				深度 10.50~37.15m 比較的割れ目が多い。
13						
14						
15						
16						
17						
18						
19						
20						
21

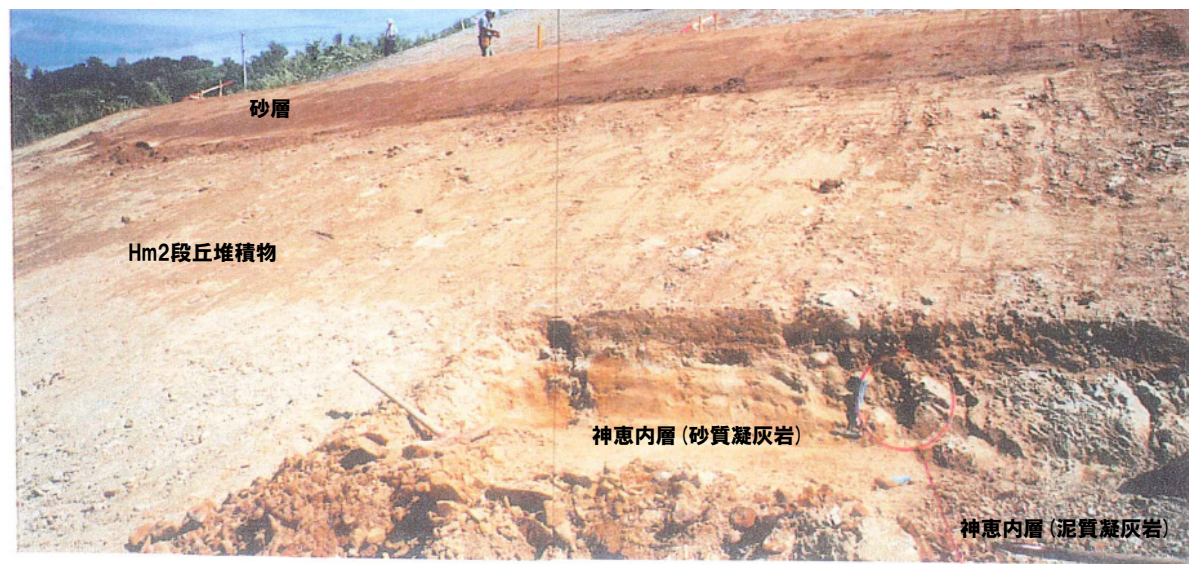
全景写真 (敷地造成工事時露頭)

- Hm2段丘堆積物に変位・変形が認められないことから、F-11断層に後期更新世以降の活動は認められない。
