1, 2号機PCV内部の現状について

2020年7月30日

東京電力ホールディングス株式会社

福島第一原子力発電所 2号機原子炉格納容器内部詳細調査 補足説明資料

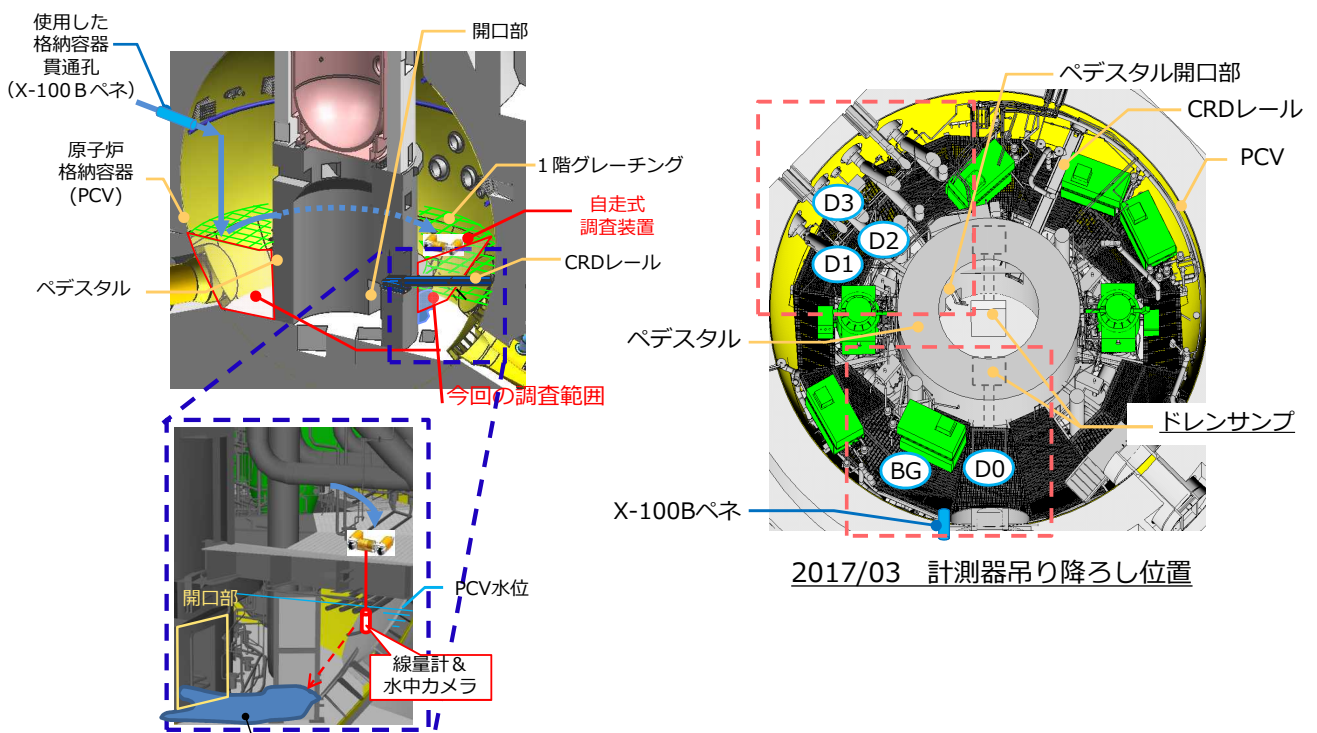
ペDESTAL外調査の概要

- 2017年3月にペDESTAL外側のPCV底部の状況を線量計と水中カメラで調査。ペDESTAL外側に堆積物を確認するとともに、線量率について測定を実施

燃料デブリの広がり(イメージ)

2017/03ペDESTAL外調査範囲

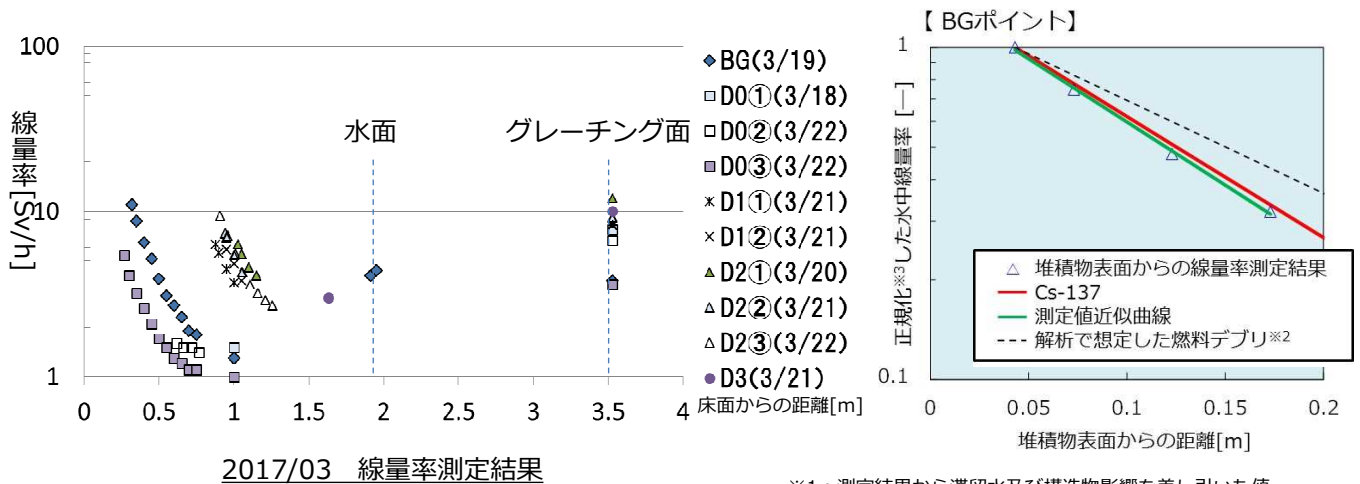
ペDESTアル外の調査結果（線量率測定結果）

- 各測定ポイントにおける線量率は以下の通り
- いずれの測定ポイントにおいても、水中に入ると線量は低減するものの、ペDESTアル外側の堆積物表面に近づくにつれ線量が上昇する傾向
- またBGレベルを測定したBGポイントにおいて、堆積物表面からの線量率測定結果※1とCs-137減衰曲線の減衰率が同等であることから、堆積物表面の主線源（各種）はCs-137と推定

2017/03 線量率測定結果

- ※1：測定結果から滞留水及び構造物影響を差し引いた値
- ※2：事故時に燃料が炉内構造物を溶融させ、炉内構造物中に存在するCo-60と混ざりあったものと仮定
- ※3：堆積物表面に最も近接した測定ポイントの線量率を1として線量率を整理したもの

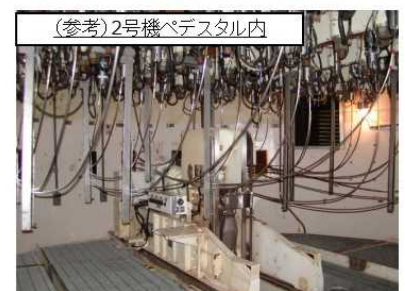
3. 2号機PCV内部の現状 ペDESTAL内調査結果 (プラットフォーム上)

- プラットフォーム上の状況

- CRD交換機、プラットフォームフレーム等の構造物については大きな変形や損傷が無く
前回 (2017年1月) の調査結果からの状況変化は見られない
- カメラ位置から見て手前側の構造物 (TIP案内管、PIPケーブル及びグレーチング等)
の損傷及び脱落が確認され、プラットフォームフレーム上の付着物も比較的多いため、
燃料デブリの落下経路である可能性あり
- カメラ位置から見て、奥側の一部については死角となる範囲があるため、構造物の変
形や損傷及びグレーチングの脱落状況、付着物の状況は確認できず
- ペDESTAL内壁面の損傷については、前回 (2017年1月) の調査結果と同じく、確認
できる範囲では見られず

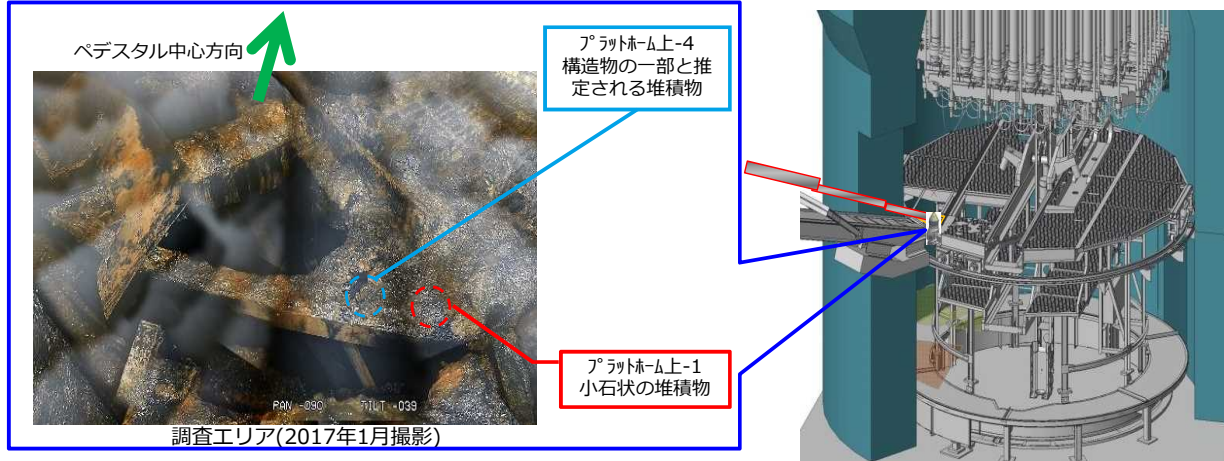
3. 2号機PCV内部の現状 堆積物可動性調査の結果（プラットフォーム上）

■ プラットフォーム上の堆積物及び構造物について動くことを確認

©Tokyo Electric Power C プラットホーム上-1の調査状況 無断複製・転載 プラットホーム上-4の調査状況 調査日：2019年2月13日

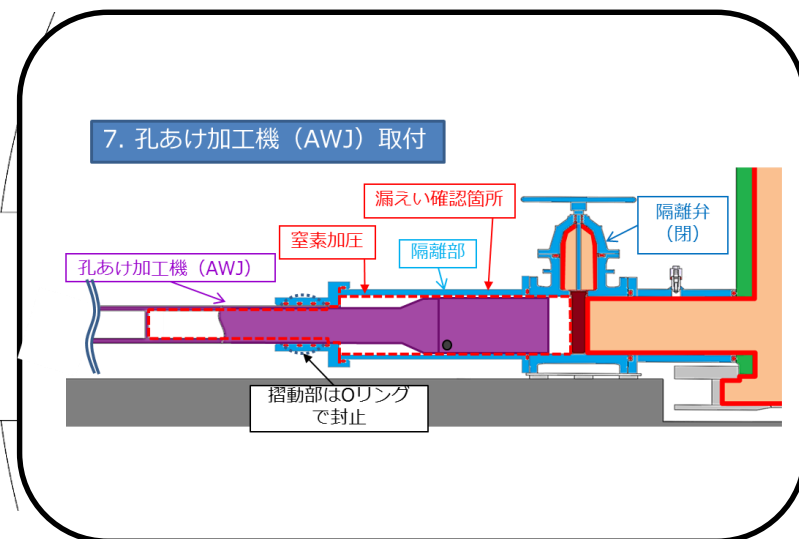
2. 作業ステップ X-2ペネ内扉孔あけ (3 / 6) 漏えい確認

■ ケーブル, ホースを接続し, 漏えい確認を行う。

- ・ 不使用の隔離弁には**仮設遮へい**を設け, 線量低減を図る。(設置済みの場合は省略)
- ・ 開口軸線上の線量率が上昇するため, **高線量エリア外から作業**を行う。

※1 : バウンダリの損傷がないか監視する

※2 : 定期的に局排フィルタの差圧・線量を計測して、健全性を確認する

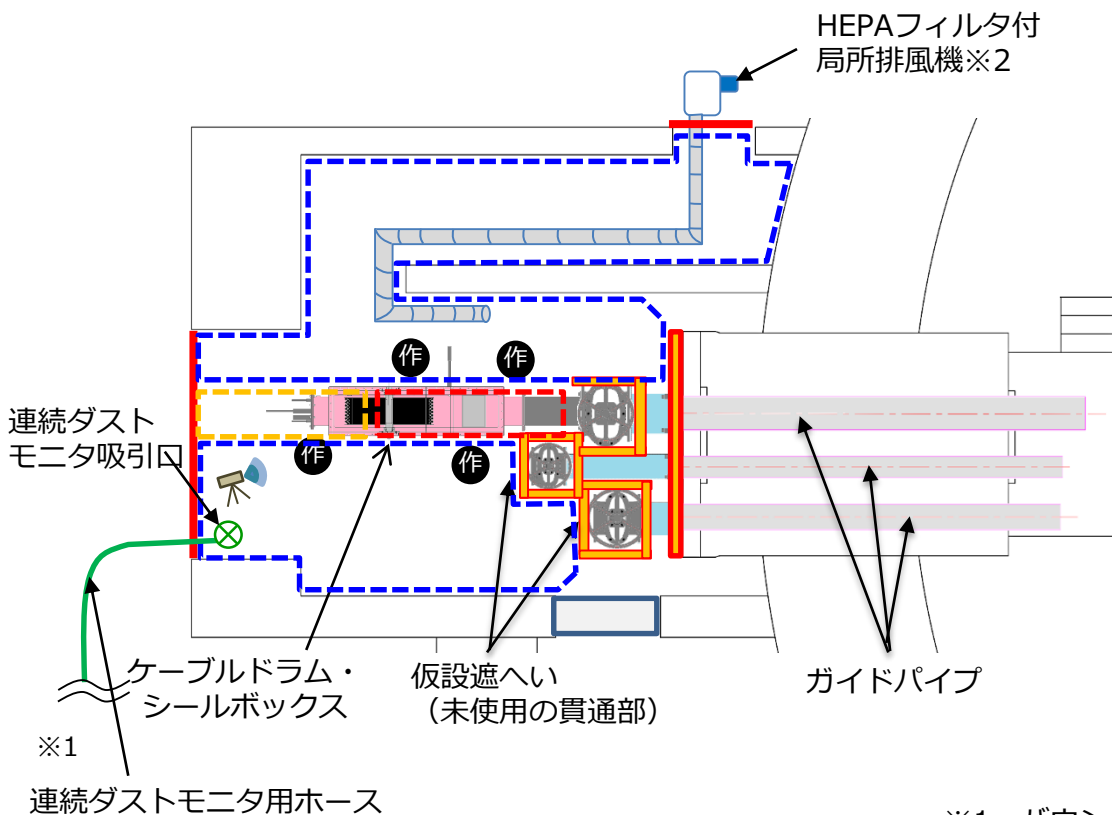
3. 作業ステップ 内部調査 (2 / 6)

■ シールボックス, ケーブルドラムを隔離弁に設置する。

- 不使用の隔離弁には**仮設遮へい**を設け, 線量低減を図る。(設置済みの場合は省略)
- 開口軸線上の線量率が上昇するため, **高線量エリア外から作業**を行う。

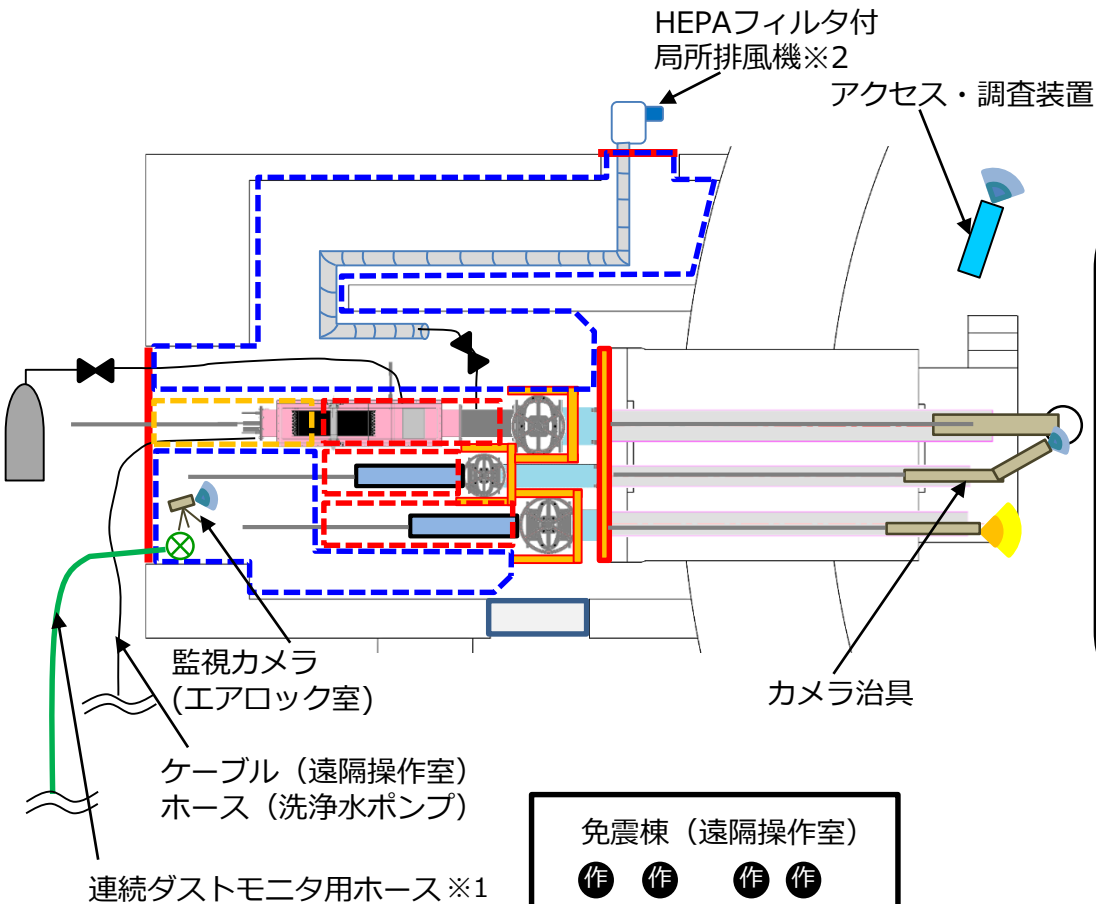
3. 作業ステップ 内部調査 (5 / 6)

- アクセス・調査装置を免震棟から遠隔操作を行い、PCV内部調査を行う。

監視カメラ (エアロック室) での主な監視項目
 ・ケーブルドラムの動作状況
 カメラ治具 (PCV内) での主な監視項目
 ・グレーチング切断ポイント下のケーブル状況

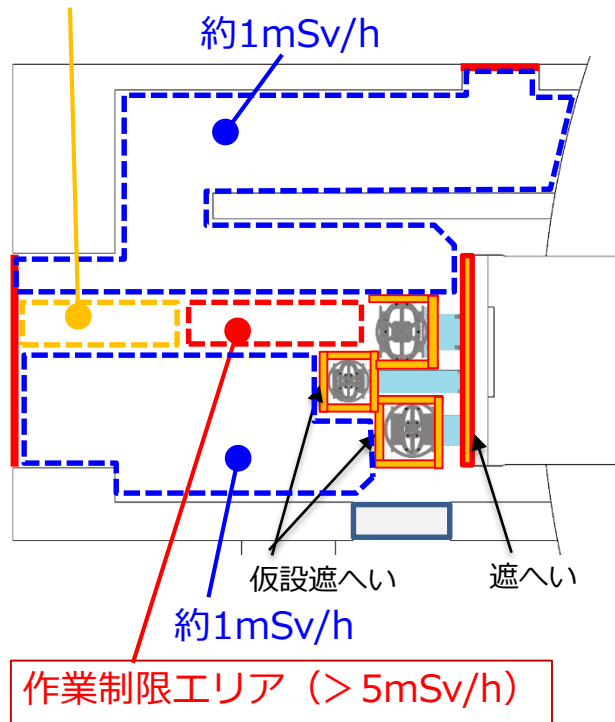
5. 被ばく低減対策（3 / 7）

- X-2ペネの孔あけにより，PCVからの直接線により開口軸線上の線量率が増加する。
- 高線量エリア（ $>5\text{mSv/h}$ を目安）を作業制限エリアとし，制限エリア外から作業を行う。
- 不使用の隔離弁には**仮設遮へい**を設置し，線量低減を図る。

350A隔離弁に仮設遮へい取外し時の
作業制限エリア

200A，250A隔離弁に
仮設遮へい取り付け時の状態

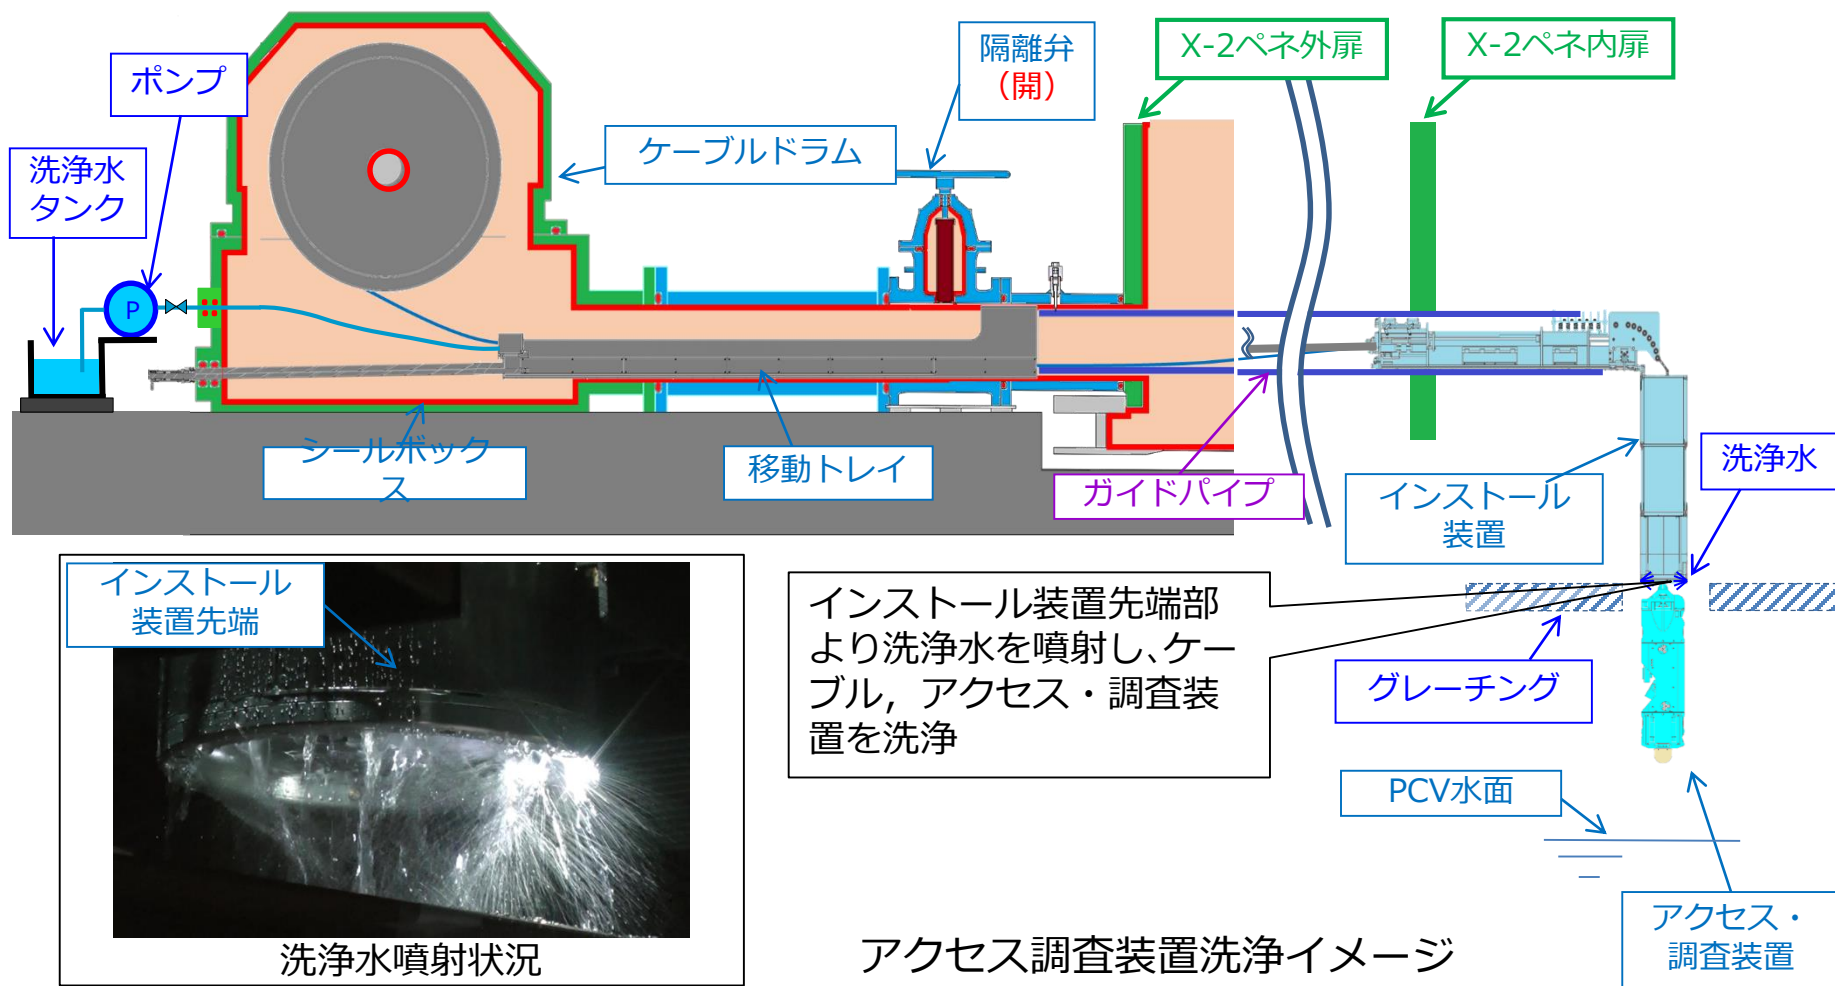
5. 被ばく低減対策（4 / 7）

- ケーブル, アクセス・調査装置はPCVからの回収時にインストール装置先端部から洗浄水を噴射し, 洗浄を行い, PCV内の汚染をシールボックス内に極力持ち帰らないようにする。
- アクセス・調査装置のPCV内からの回収, 洗浄は全て遠隔で行う。

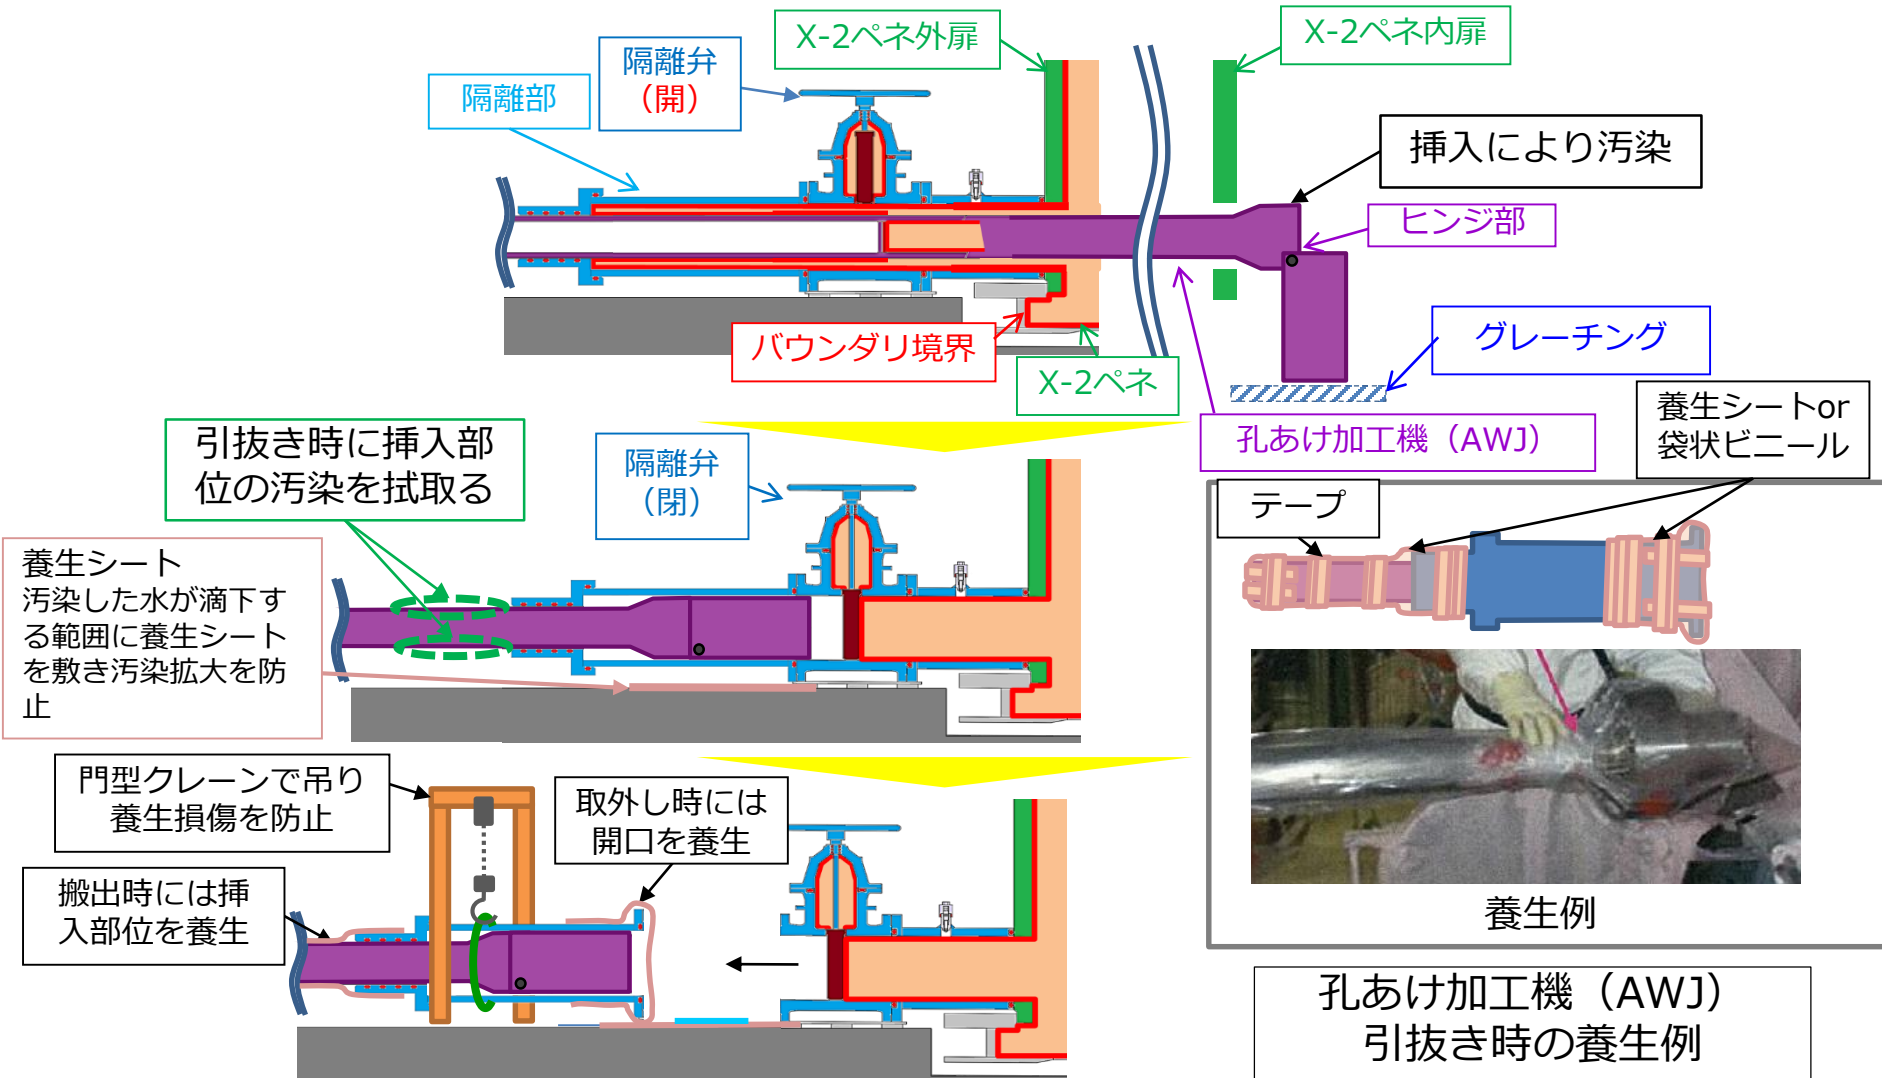
5. 被ばく低減対策 (7 / 7)

- X-2ペネ外扉内に挿入した装置は、挿入部位の汚染拭取りを行いつつ、引抜きを行う。
- 隔離部取外し時には開口を養生し、搬出時には挿入部位が露出しないように養生を行う。

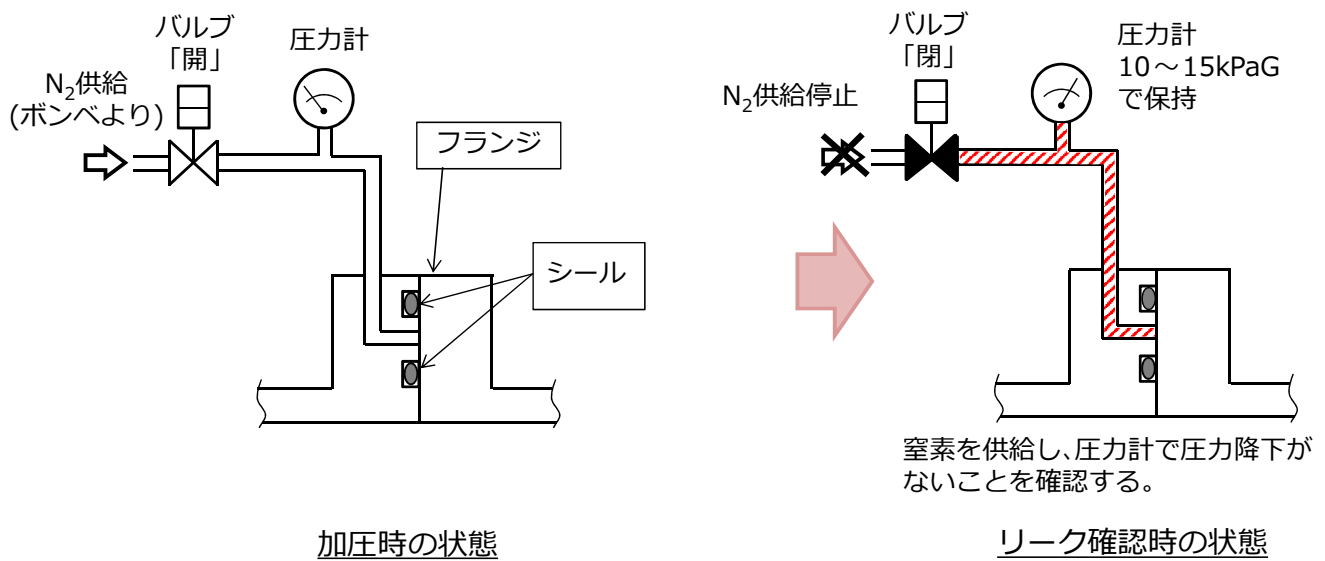
8. 2重シールのリーク確認について

- 2重シール間を加圧して、バルブでシステムの圧力を保持し、圧力計で漏えいがないこと確認します。

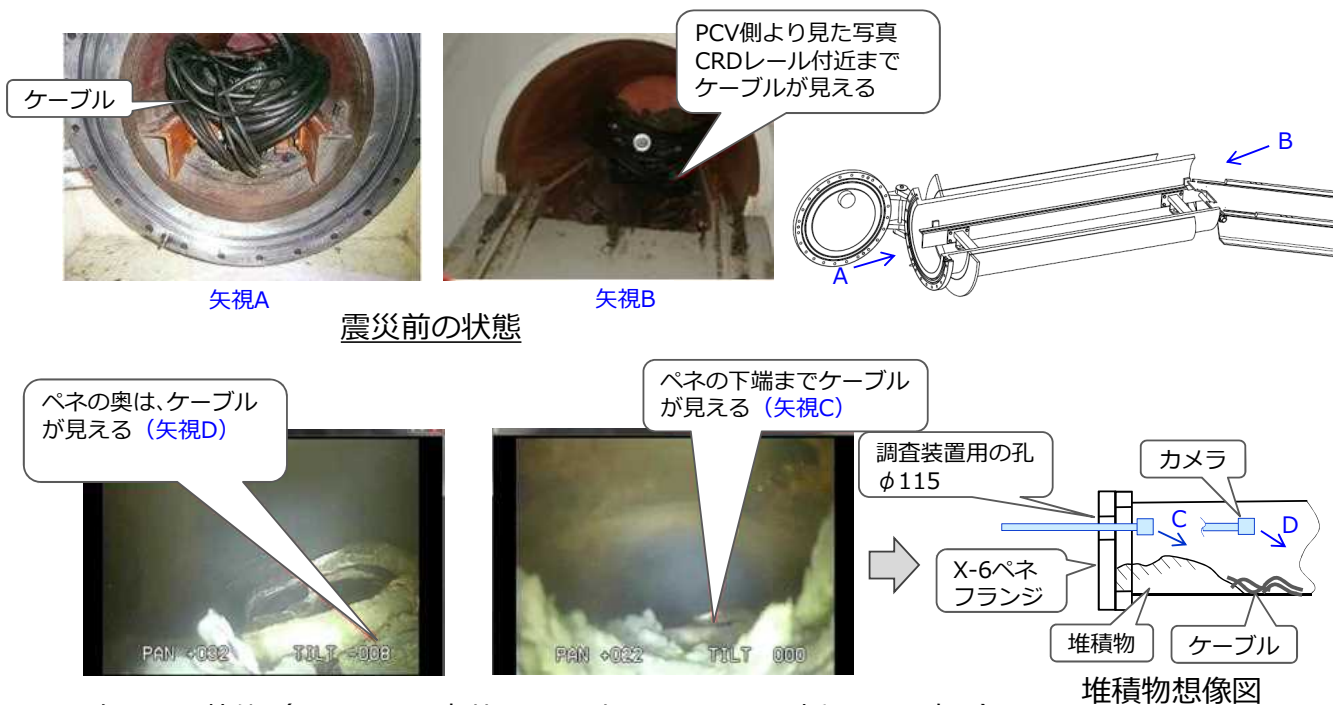
9. X-6ペネ内堆積物について

- 震災前はペネの中に、制御棒駆動機のケーブルを仮置きしていましたが、2017年1月の調査時には、ケーブルの他に堆積物が確認されています。

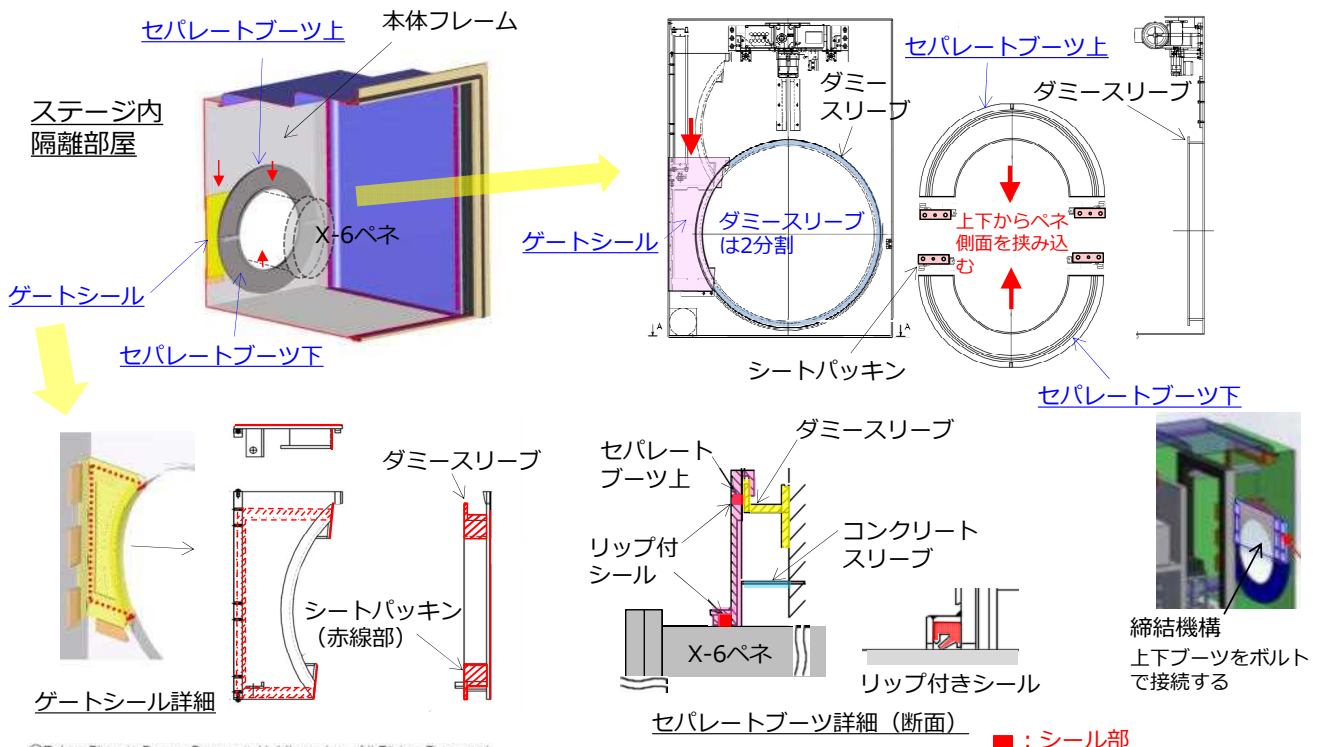
■ X-6ペネとステージ内隔離部屋

ゲートシール、セパレートブーツ（上下）でペネの側面を挟み込んでシールします。

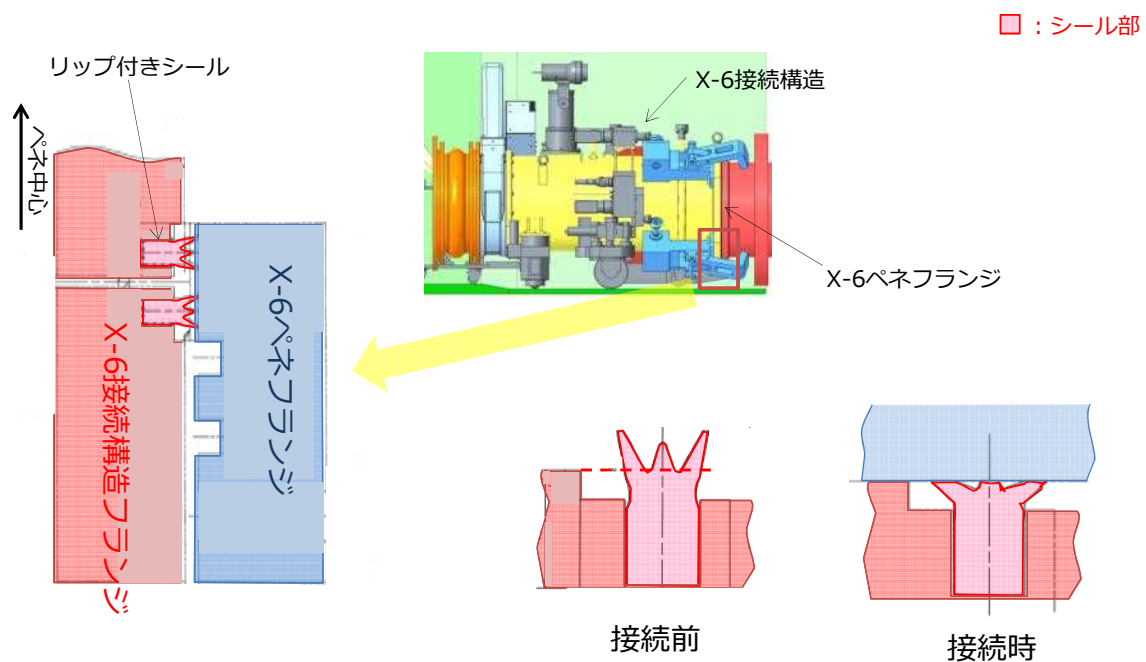
- X-6ペネとX-6接続構造
フランジ部の2重リップ付きシールでシールします

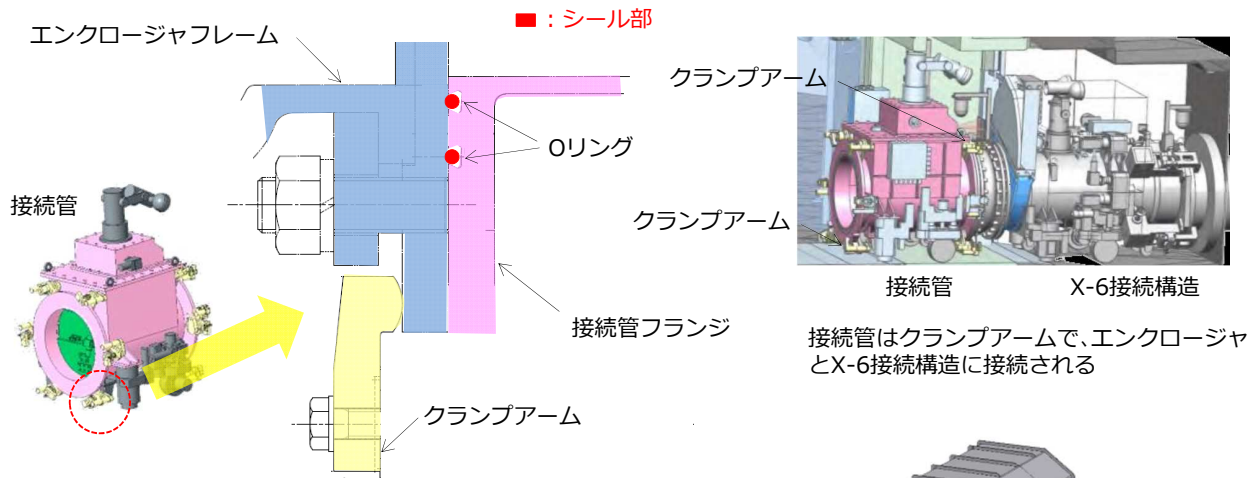
- X-6接続構造と接続管、接続管とエンクロージャ
- エンクロージャ背面パネル
フランジ部の2重Oリングでシールします。

接続管はクランプアームで、エンクロージャとX-6接続構造に接続される

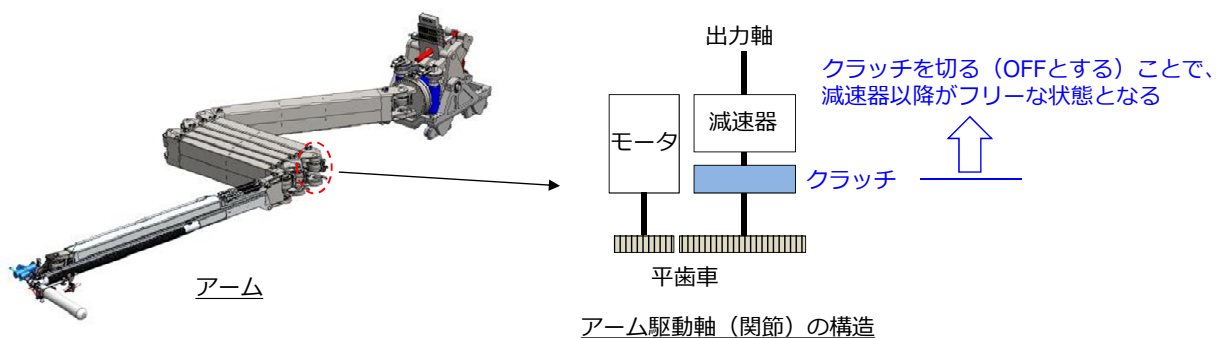
1 6. アクセス・調査装置 損傷時の対応について

- 装置の損傷として、アームのモータが故障すると駆動軸（関節）が動作不可となるが、モータの直後に設置したクラッチをOFFにすることで、関節がフリーとなり外力で動かす（回転させる）ことができるようになる。
- このため、故障した前後の駆動軸を使用し、アームを真っ直ぐな状態に戻しながらPCV内から引き抜いて、エンクロージャ内に回収することができる。
