2. 敷地周辺陸域の断層等の評価

2.1 敷地近傍(敷地を中心とする半径5km範囲)の断層等

2.1.1 出戸西方断層

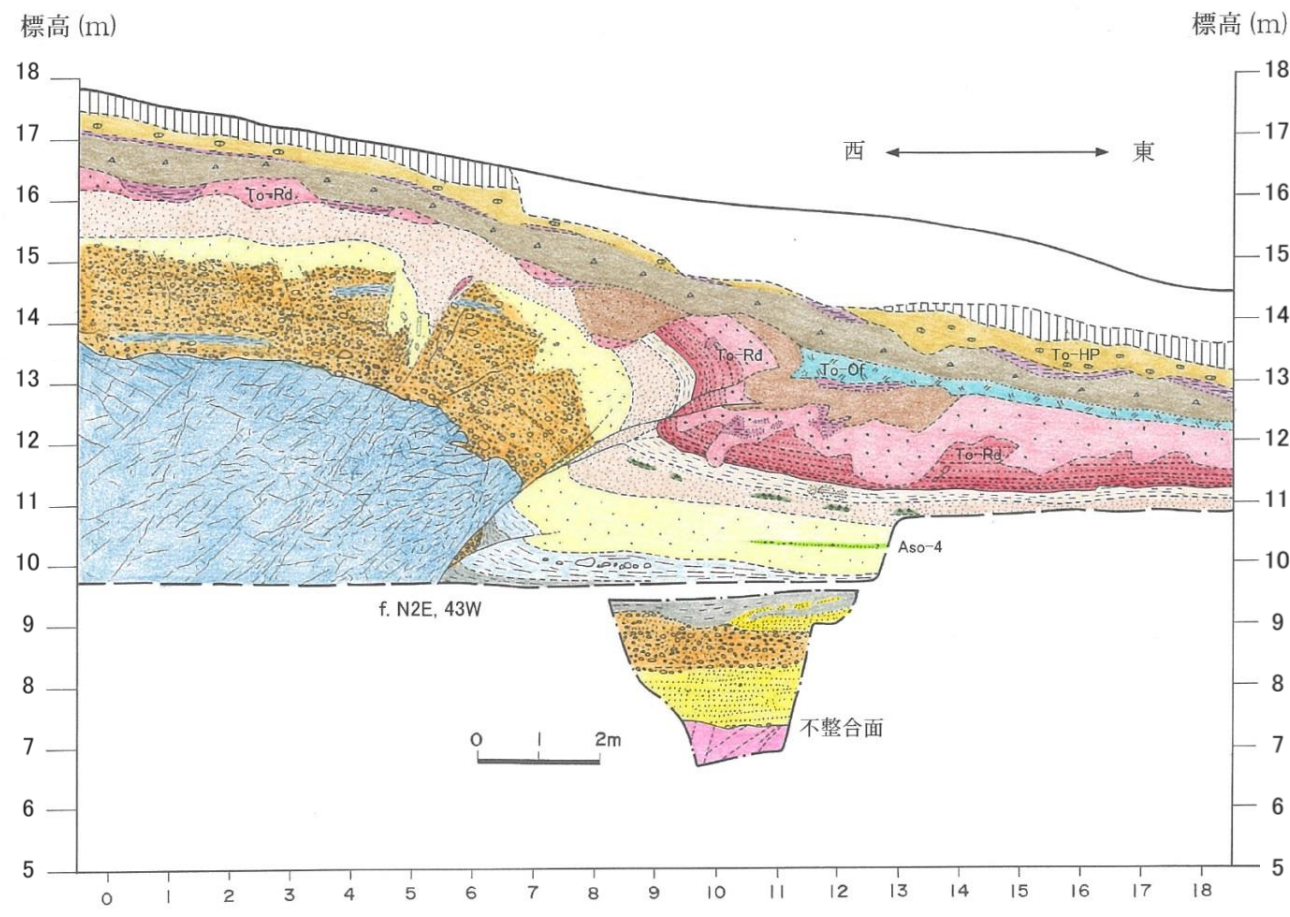
D-1露頭及びD-1露頭前トレンチ調査結果 (平成16年(H16)の調査結果(D-1露頭(H16)法面スケッチ))

・LCリニアメントに対応する位置において、中位段丘堆積層に変位・変形を与える西傾斜の逆断層が認められる。

・断層による変位量は古い地層ほど大きく、十和田大不動火山灰(約3.2万年前)にまで変位・変形が認められ、さらに上位の十和田八戸火山灰(約1.5万年前)には及んでいない。

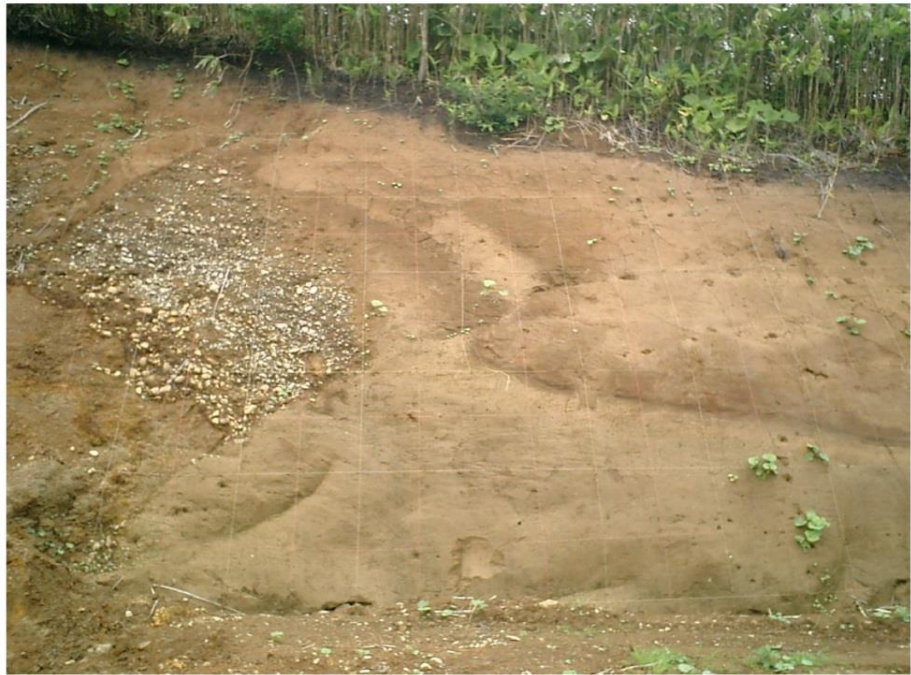
11.5万年～12.5万年前の中位段丘堆積層(M₂面堆積物)の上面で約4mの鉛直変位が認められ、その上位の十和田レッド火山灰(約8万年前)に変位が認められる。また、その上位の十和田大不動火山灰(約3.2万年前)にも変位が及んでいるものの、さらにその上位の十和田八戸火山灰(約1.5万年前)に変位及び変形が及んでいない。

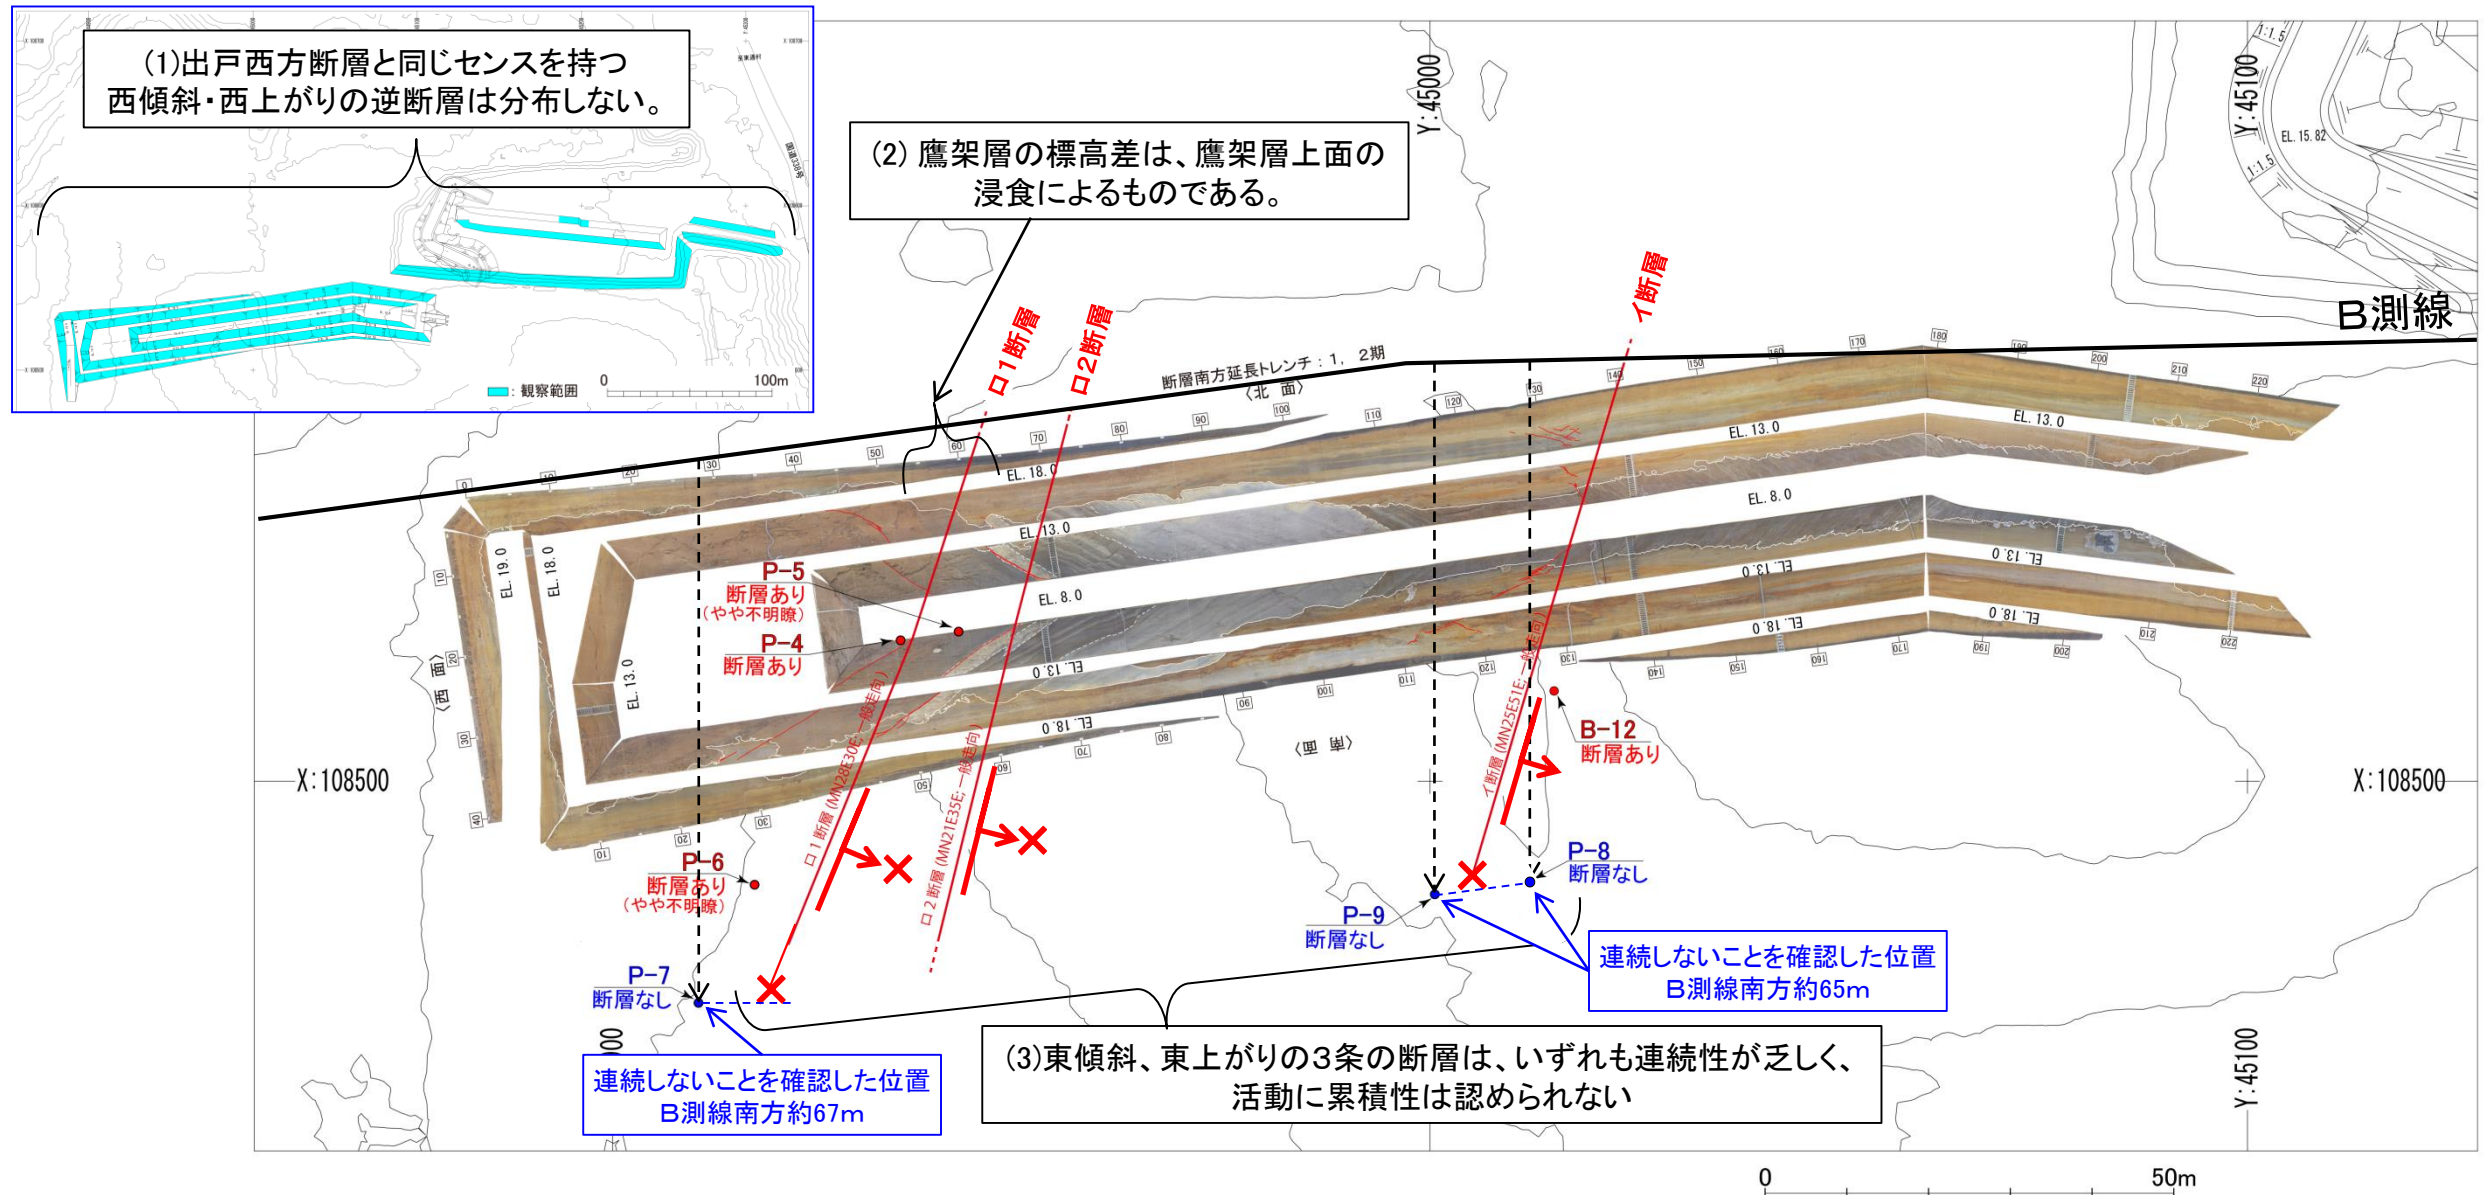
断層南方延長トレンチ調査結果のまとめ(1)

出戸西方断層の南端付近の地質構造を詳細に確認することを目的として、トレンチ調査、反射法地震探査及びボーリング調査を実施した。

- ・出戸西方断層と同じセンスを持つ西傾斜・西上がりの逆断層は分布しない。
- ・既往調査で把握されていた鷹架層の標高差は、鷹架層上面の浸食によるものであり、構造的のものでないことを確認した。
- ・基盤上面及び第四紀層に変位・変形を与える構造として、北北東-南南西走向、東傾斜、東上がりの断層が3条(I断層・口1断層・口2断層)確認されたが、いずれも連続性が乏しく、活動に累積性は認められないことを確認した。

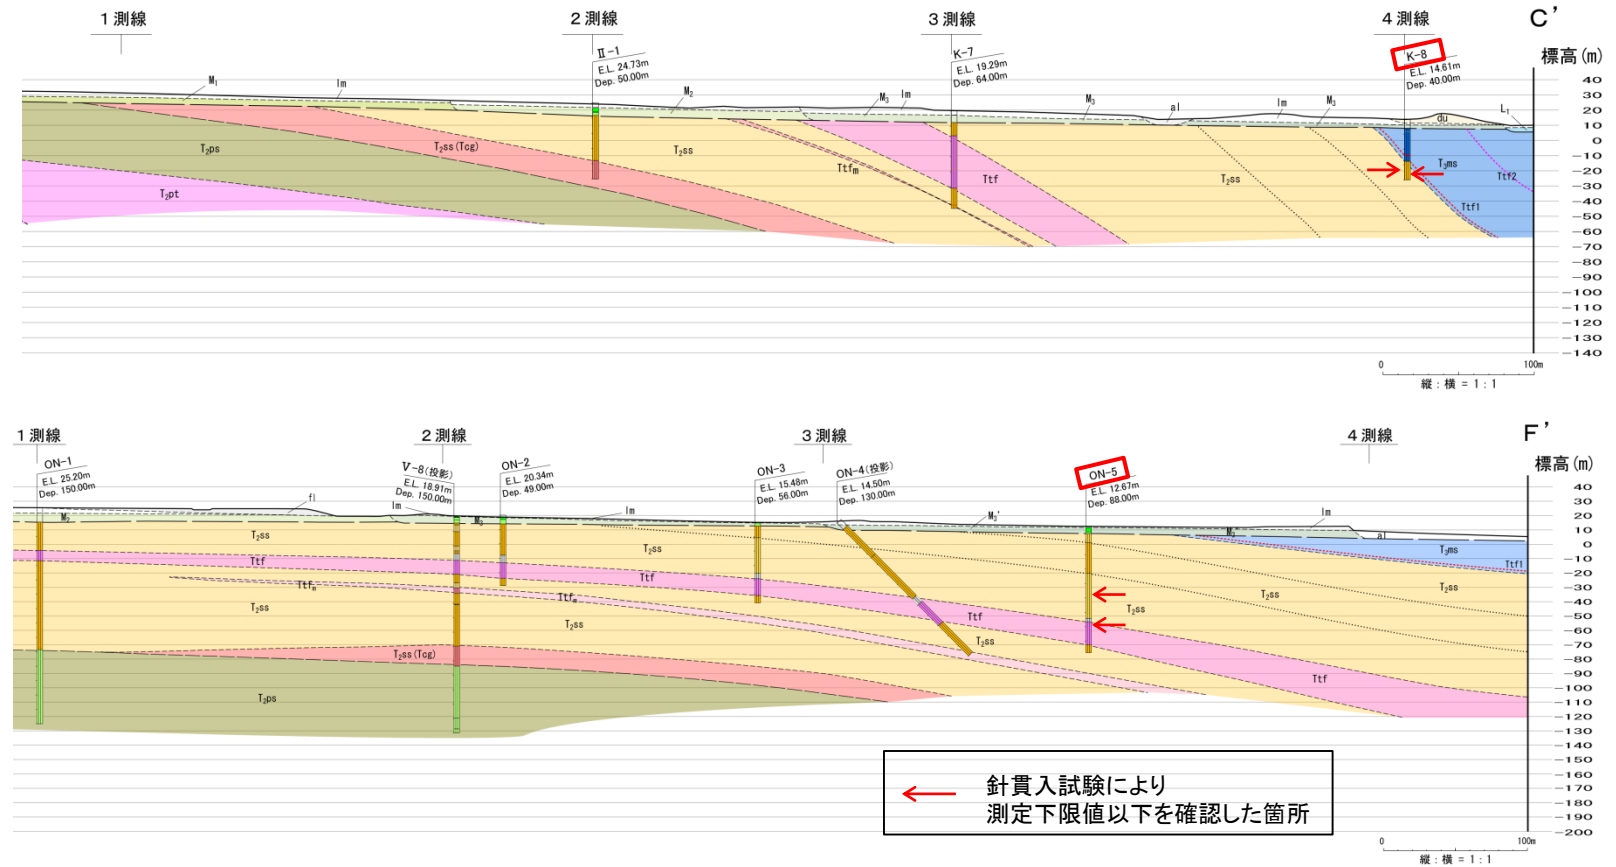
針貫入試験結果において測定下限値以下を示す箇所分布

- ・K-8孔 深度33.75m付近 / 深度36.67m付近 (いずれも礫混り砂岩層上部)
- ・ON-5孔 深度47.64m~47.96m(礫混り砂岩層) / 深度70.07m~71.17m(礫混り砂岩層中の凝灰岩(泥質))

・針貫入試験において測定下限値以下を確認した箇所は、K-8孔は礫混り砂岩層上部、ON-5孔は礫混り砂岩層と礫混り砂岩層中の凝灰岩である。
 ・これらの測定下限値以下を確認した箇所は、断層部だけではなく、周辺の母岩でも確認され、いずれも層準が異なる。
 ・また、D測線及びE測線では、測定下限値以下を確認していないことから、連続的に分布するものではない。
 ・なお、測定下限値以下の部分で実施したCT画像観察結果からシャープなせん断面及び破碎部は認められない。
 →断層部にせん断面及び破碎部が認められないことと併せて、これらの箇所は、断層の影響ではないと判断した。

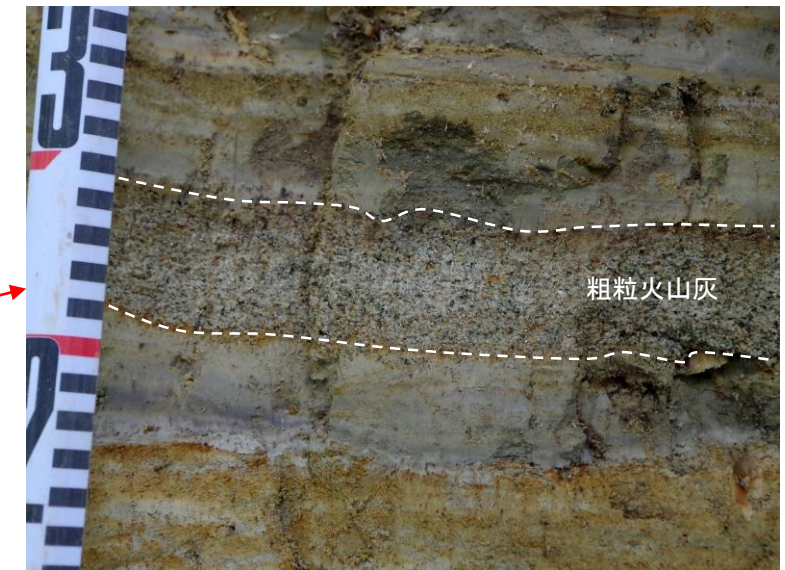
↑ Tkh露頭: 六ヶ所層(R) (非海成層)の基底付近(標高26.5m付近)に認められる粗粒火山灰【Tkh-S_01.c.a試料】

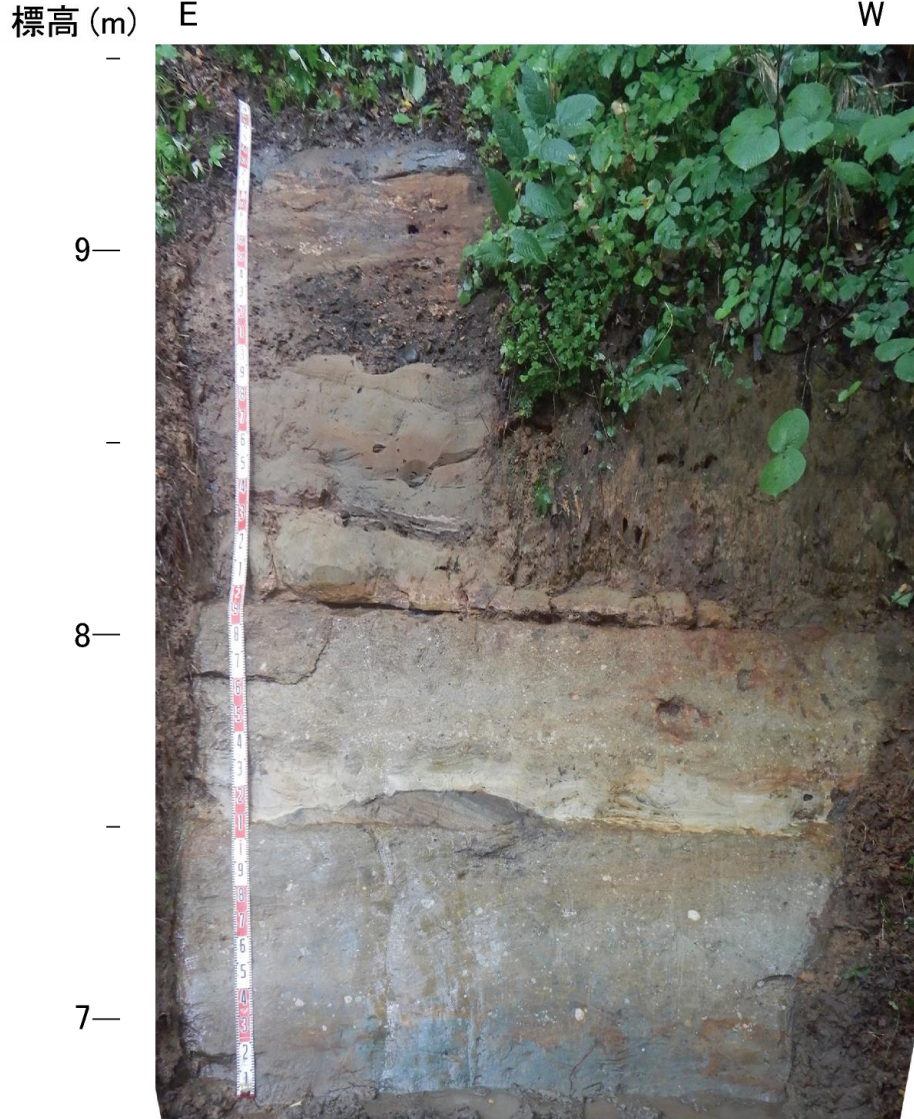
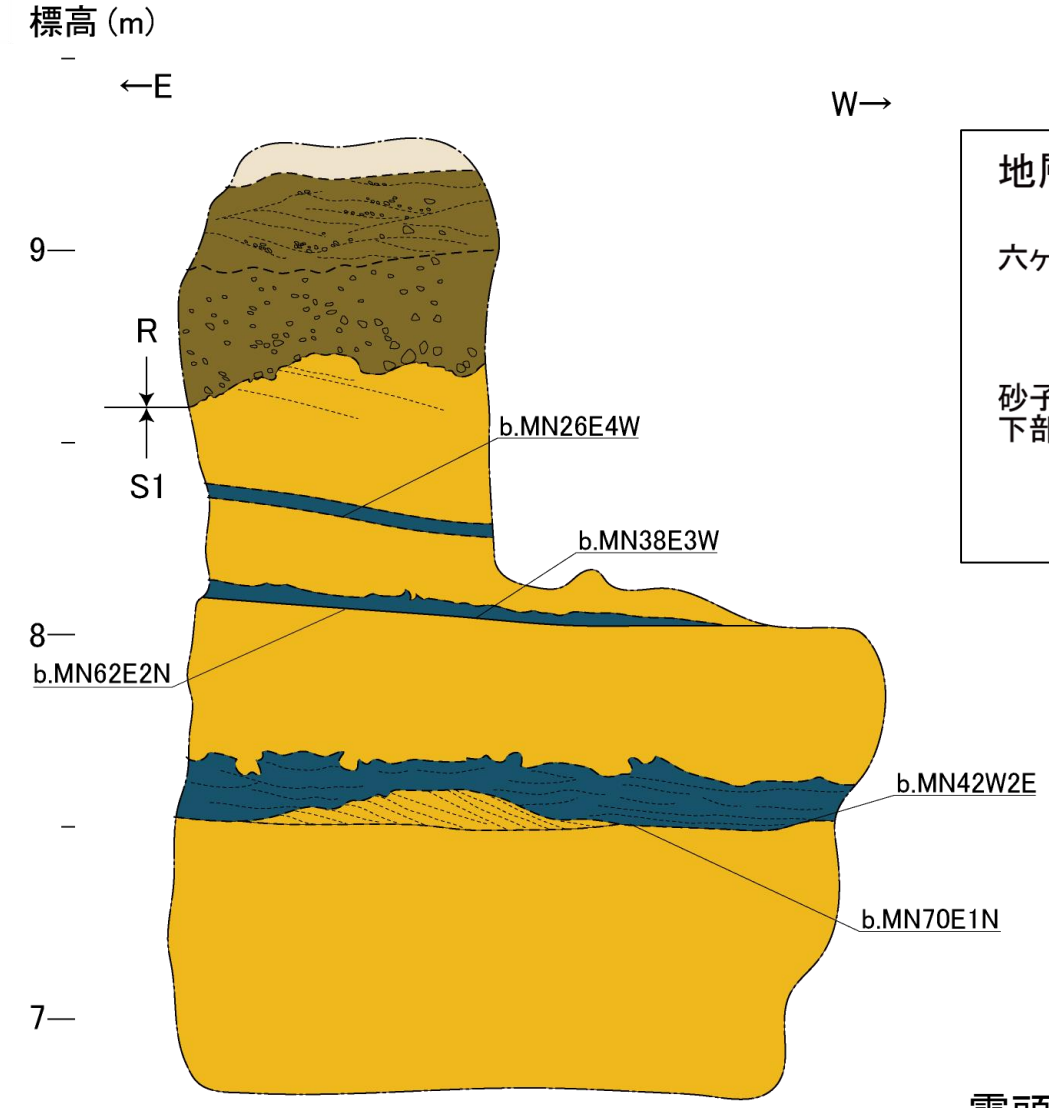
- ・露头1において、標高約8.5mに砂子又層下部層(S₁)と六ヶ所層(R)の不整合面を確認した。不整合面は礫の削り込みにより凹凸している。
- ・砂子又層下部層(S₁)は主に粗粒砂岩からなり、シルト岩を挟む。地層の傾斜はごく緩い西傾斜を示す。
- ・六ヶ所層(R)は基底が砂礫からなり、上位に向かい砂層となる。

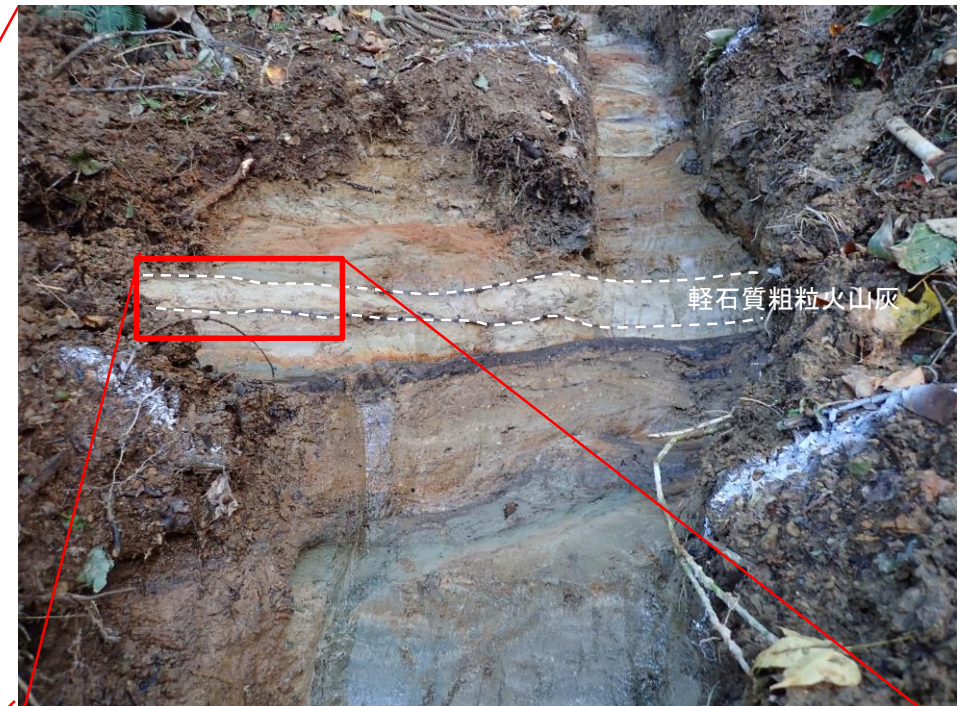
**【露頭1_Pm試料】**

↑露頭1:六ヶ所層(R)の基底付近(標高10.5m付近)に認められる軽石質粗粒火山灰【露頭1_Pm試料】。薄い腐植層に上下を挟まれており、比較的保存状態が良好である。

露頭1を拡張した結果、六ヶ所層(R)の基底付近(標高10.5m付近)に軽石質粗粒火山灰を確認したことから、地質年代測定(FT法、U-Pb法)を実施した。

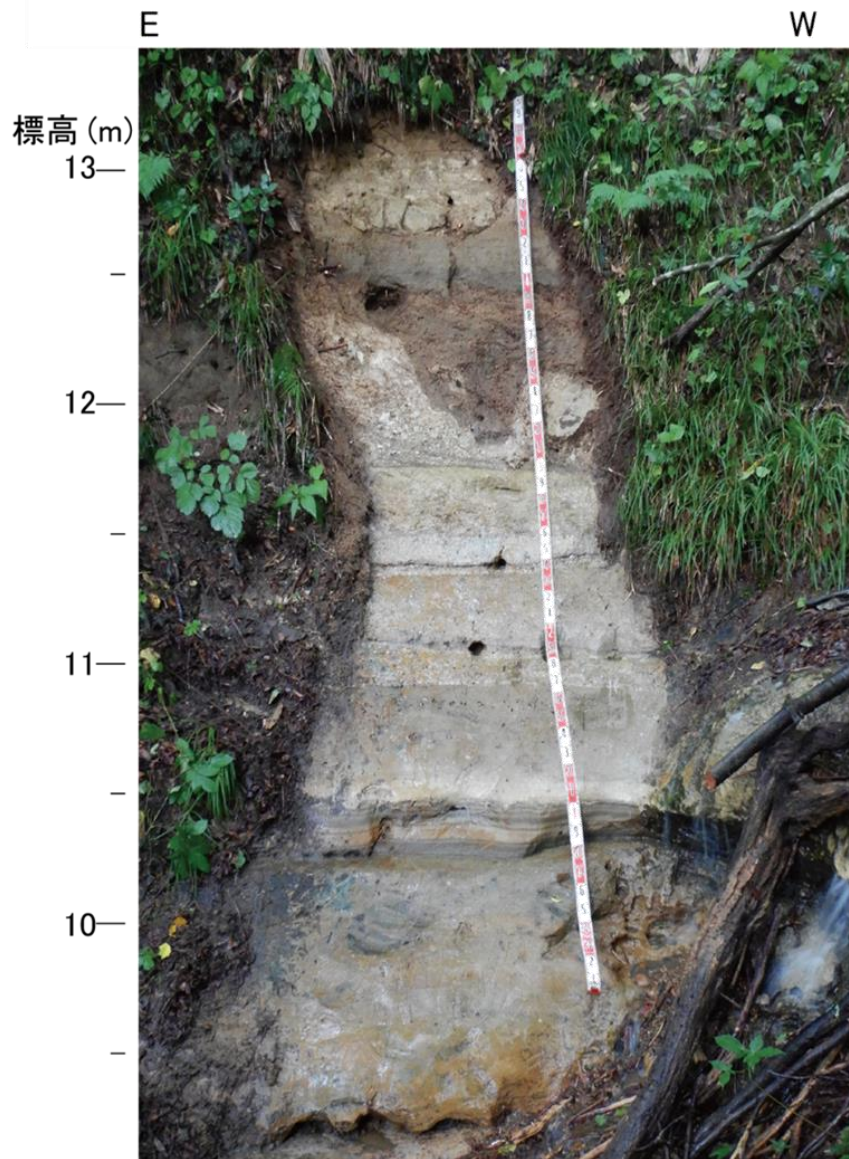
- ・露头2において、標高約12mに砂子又層下部層(S₁)と六ヶ所層(R)の不整合面を確認した。不整合面は礫の削り込みにより凹凸している。
- ・砂子又層下部層(S₁)は主に砂岩からなり、シルト岩や軽石凝灰岩を挟む。
- ・六ヶ所層(R)は基底部分が礫混り砂からなり、上位に向かい砂層となる。

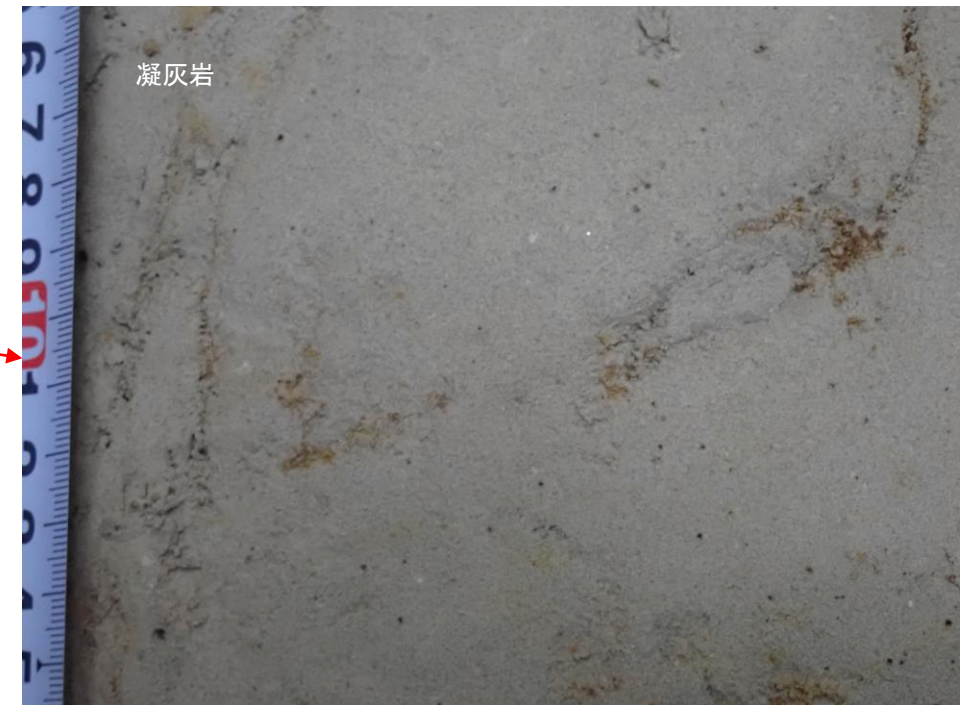
↑ 露頭3: 砂子又層下部層(S₁)の標高17m付近に認められる凝灰岩  
【S1_f.a.試料】

以下の試料を対象に地質年代測定(FT法、U-Pb法)を実施した。  
【S1_f.a.試料】  
・露頭3: 砂子又層下部層(S₁)の標高17m付近に認められる凝灰岩

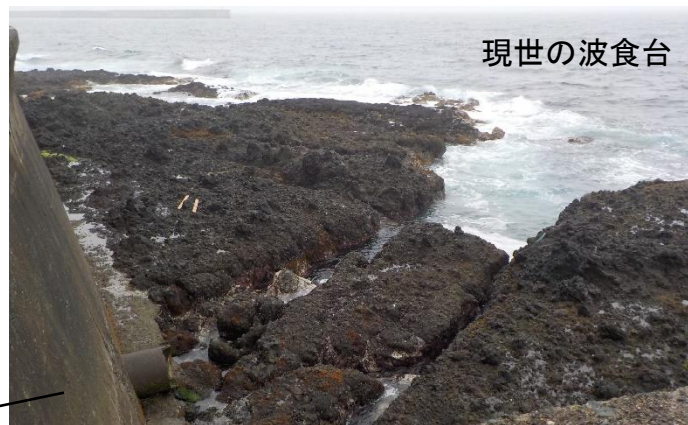
現世の波食台

- ・現世の波食台は、泊層の岩石海岸からなる。
- ・泊層からなる波食台は、差別浸食等によりいびつに凸凹しつつも、大局的には平坦な地形を有する。
