放射性物質分析・研究施設第2棟について（案）

－ 分析項目等及び安全対策・保安管理 －

2020年7月6日

東京電力ホールディングス株式会社
国立研究開発法人日本原子力研究開発機構

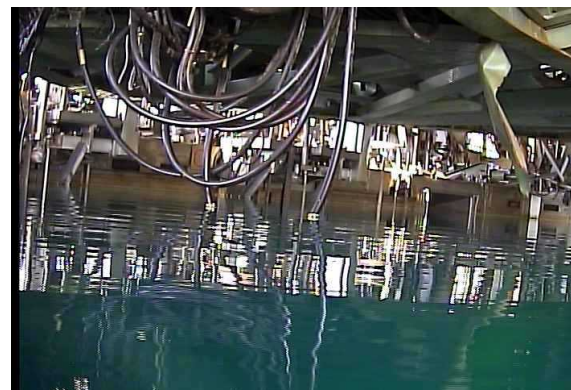
1号機 使用済燃料プール

- プールライナー漏えい防止
 - ガレキ等の落下による使用済燃料プールの損傷を防止するため、プールに養生カバーを設置。（1号機）
 - プールライナー腐食による漏えいを防止するため、プール水の水質を監視（3ヶ月に1回）し、必要に応じ、プール水浄化を実施。
- プール水漏えい時の対応
 - プールライナーの損傷により、使用済燃料プール水位が低下した場合は、非常用注水設備等による注水でプール水位を維持。

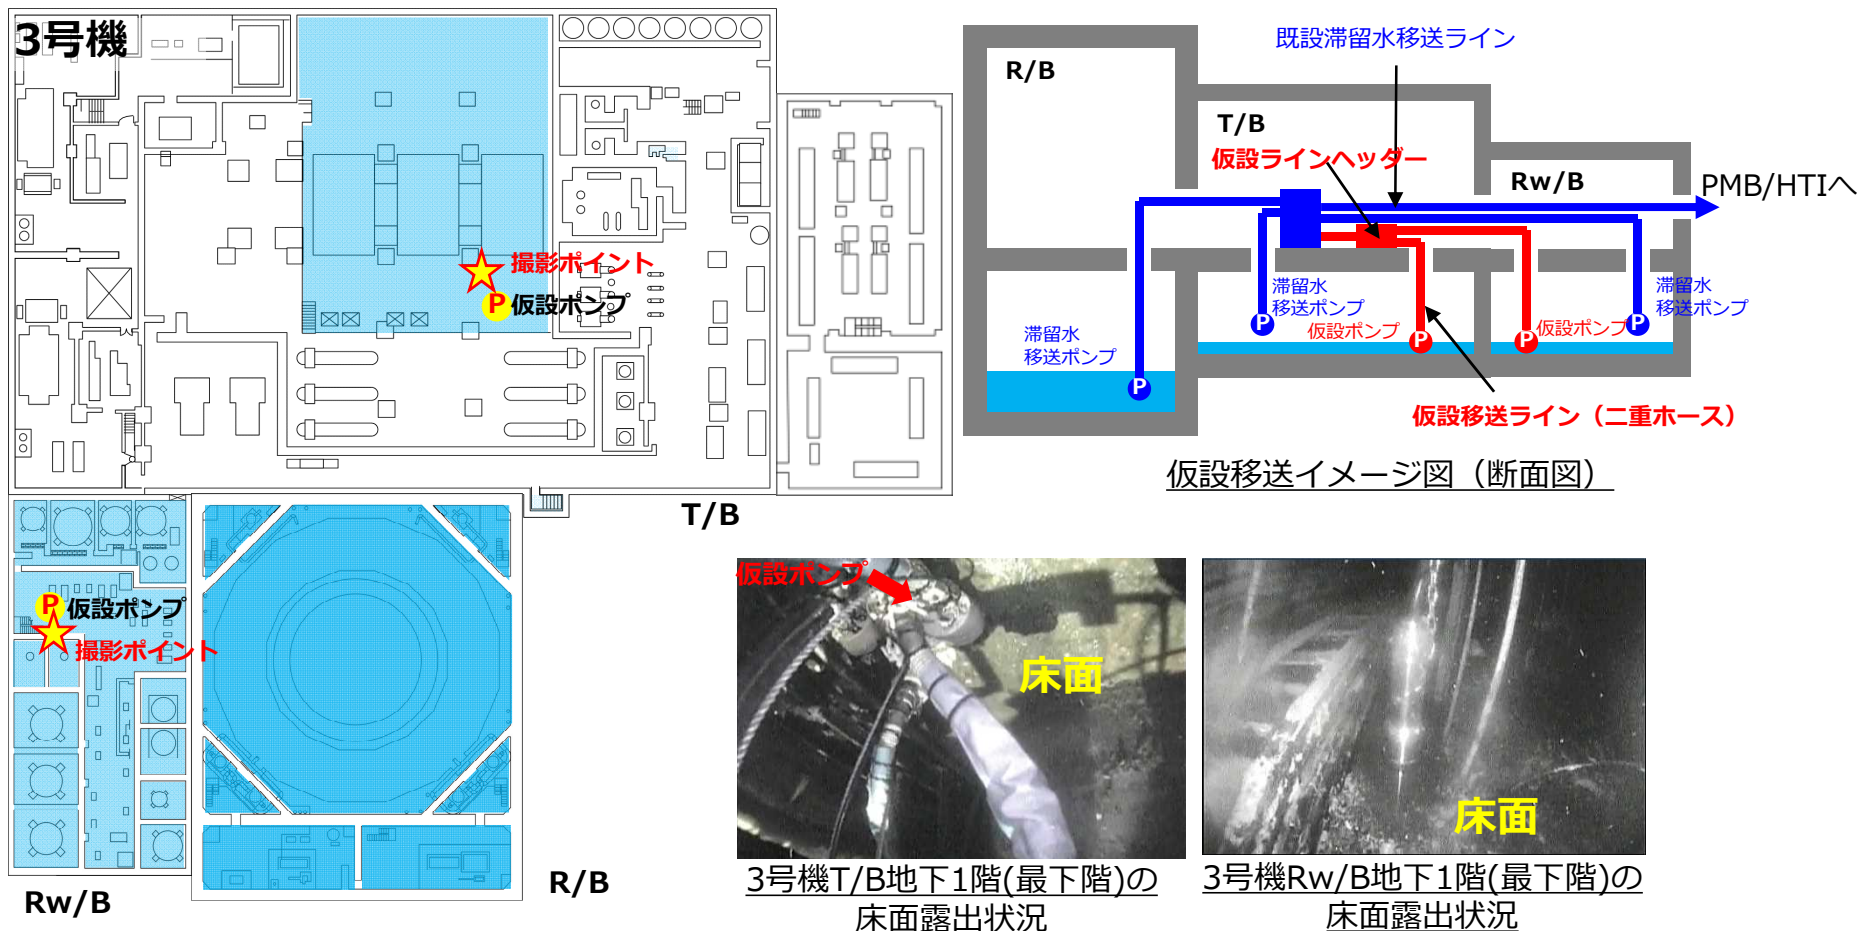
- 3号機T/B・Rw/Bにおける既設滞留水移送装置で移送出来ない残水について、仮設移送ラインによる移送を実施しており、3号機T/Bについては6月19日、Rw/Bについては7月1日に地下1階（最下階）床面が露出したことを確認。
- 今後、本設ポンプを設置し、床面露出状態を維持させる計画。
