# 放射性物質分析・研究施設第2棟について（案）

## － 分析項目等及び安全対策・保安管理 －

2020年7月10日

東京電力ホールディングス株式会社  
国立研究開発法人日本原子力研究開発機構

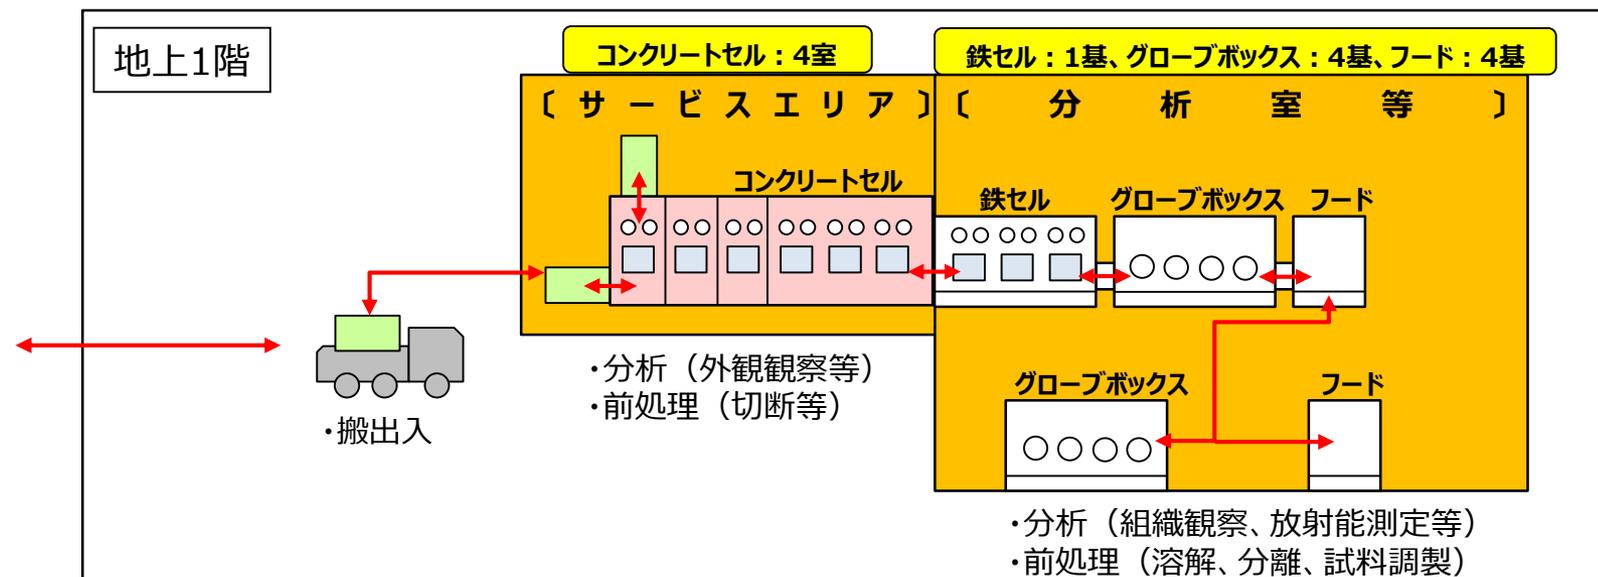
- 第2棟における燃料デブリ等の各設備への出し入れは、以下に示すような、**既存施設で実績のある方法**を用いる。
- 燃料デブリ等は、**高線量放射性物質の運搬実績のある輸送容器**にて施設に受入れ、コンクリートセルの**サイドポート**\*又は**天井ポート**に輸送容器を接続してコンクリートセル内に受け入れる。
- コンクリートセル4基間、並びにこれらコンクリートセル～フードの1基まではポートで接続されており、これらの間の燃料デブリ等の移動は同ポートを介して行う。
- 特にコンクリートセル4基及びコンクリートセル～鉄セル間の移動は線量が高いため、マニピュレータを用いて燃料デブリ等を移動する。
- ポートで接続されていないグローブボックス、フード等に係る燃料デブリ等の移動は、**外部に汚染を発生させない方法**（バッグアウト/イン、フードアウト/イン）を用いて**遮へい及び漏えいを考慮した容器**で行う。

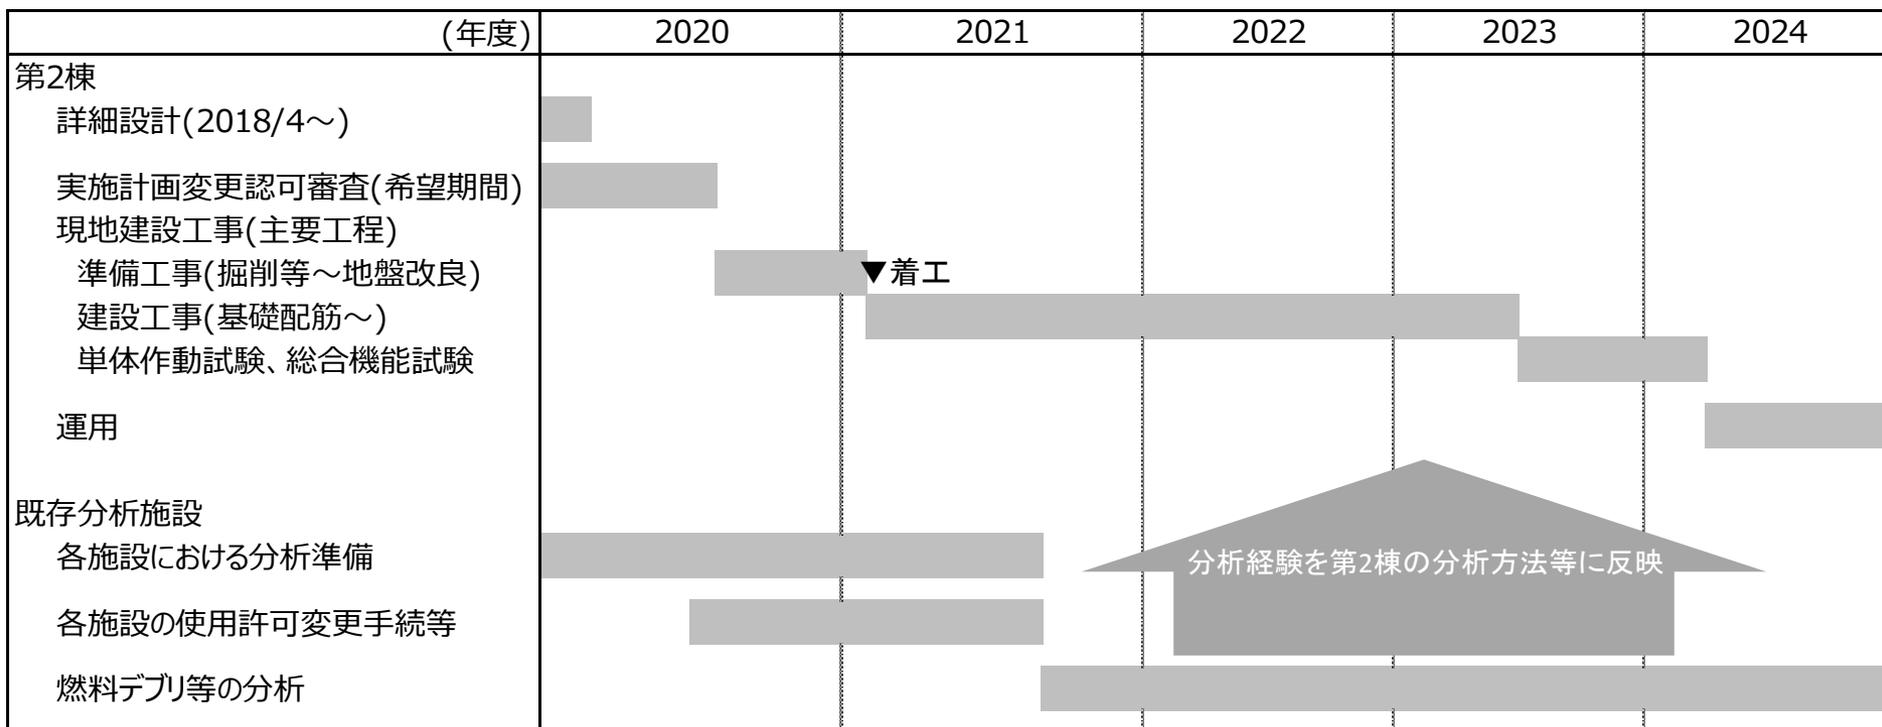
- 2021年内に燃料デブリ取り出しが開始された後は、まずは**既存分析施設で分析に着手**。
- 中長期的な燃料デブリ分析能力の確保**の観点から整備する第2棟は、2024年を目途に運用を開始する予定。
- 第2棟の設計には、既にこれまでのIRID/JAEAによる燃料デブリ分析方法の検討を反映しているが、更に今後実施予定の既存分析施設での分析経験を第2棟の分析方法等に反映の上運用を開始する予定。**

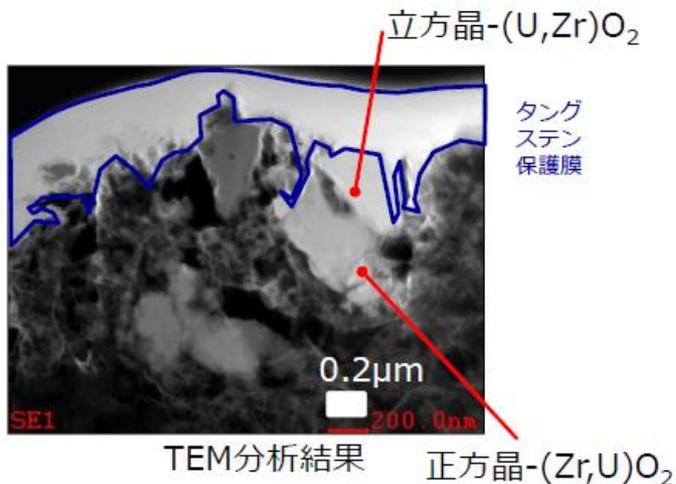
1号機PCV底部堆積物のTEM分析結果※1  
(立方晶、正方晶は結晶構造の分類の名称)

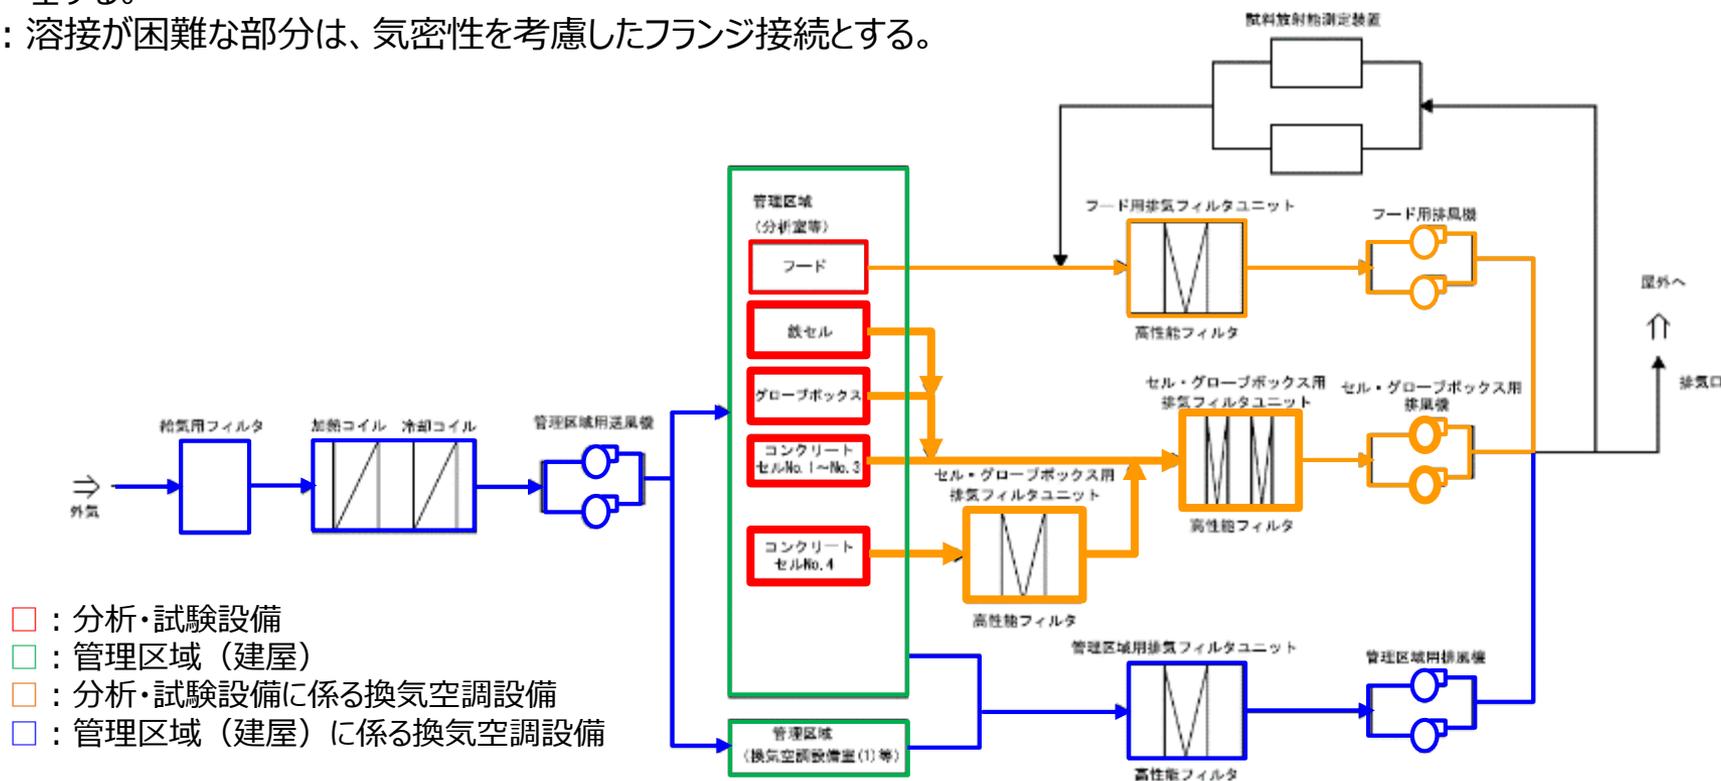
第2棟の換気空調設備概略系統図

#### 3.4. 放射性物質拡散防止対策(3/5)

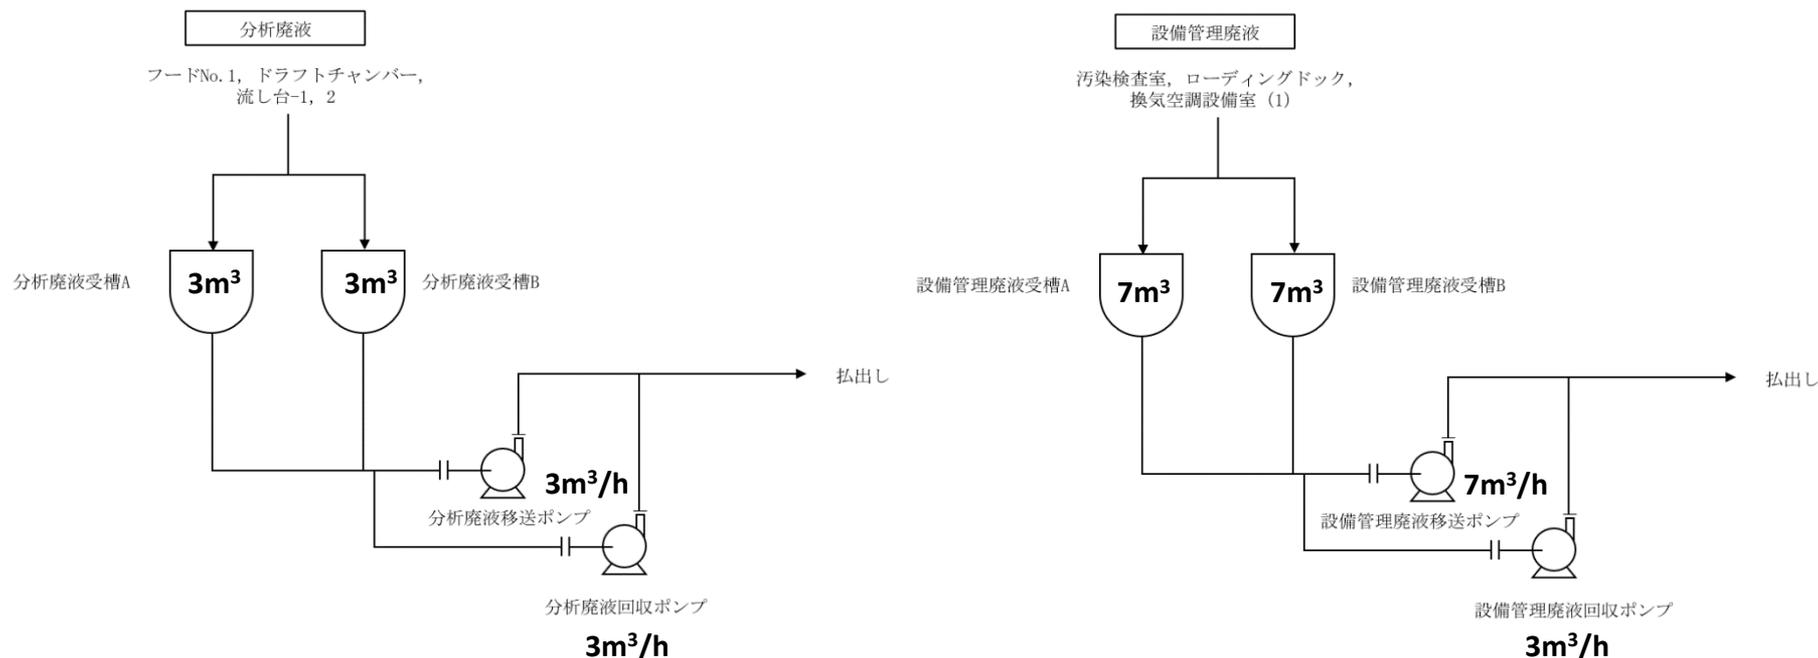
液体廃棄物一時貯留設備の概略系統図

- 第2棟の液体廃棄物一時貯留設備において取り扱う放射性の液体廃棄物には、分析作業において硝酸、アルカリ等による溶解、分離等の作業に伴い発生する分析廃液とその他管理区域から発生する設備管理廃液がある。
- 分析廃液を一時的に保管する分析廃液受槽及び主要配管等については、耐食性を考慮してSUS316Lを使用する。また、設備管理廃液を一時的に保管する設備管理廃液受槽及び主要配管等については、SUS304を使用する。
- 分析廃液受槽及び設備管理廃液受槽には、液位計を設置して槽水位を検知する。

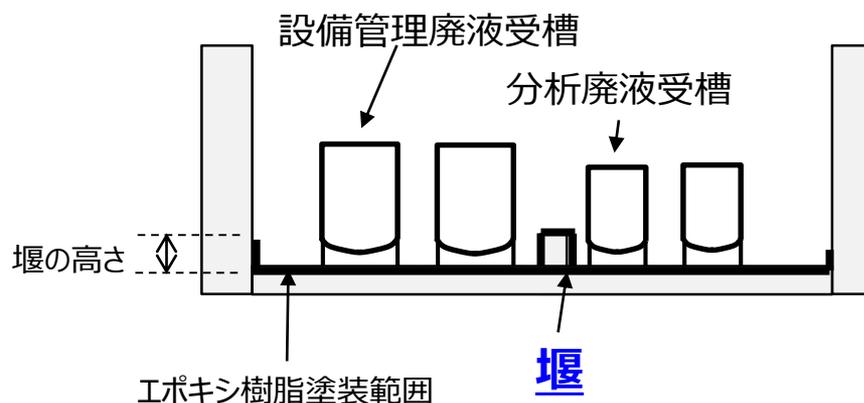
立面図

- 液体廃棄物一時貯留設備において、放射性の液体廃棄物を一時的に保管する受槽は、漏えい拡大防止のための堰内に設置する。堰は、堰内に設置する槽の漏えい廃液を全量保持できる容量とする。また、堰内は液体が浸透しにくく、腐食しにくいエポキシ樹脂にて塗装する。
- 万一、放射性の液体廃棄物が堰内に漏えいした場合は、堰内に設置した漏えい検知器により検知する。

漏えい検知 : 堰中には、漏えい検知器を設置

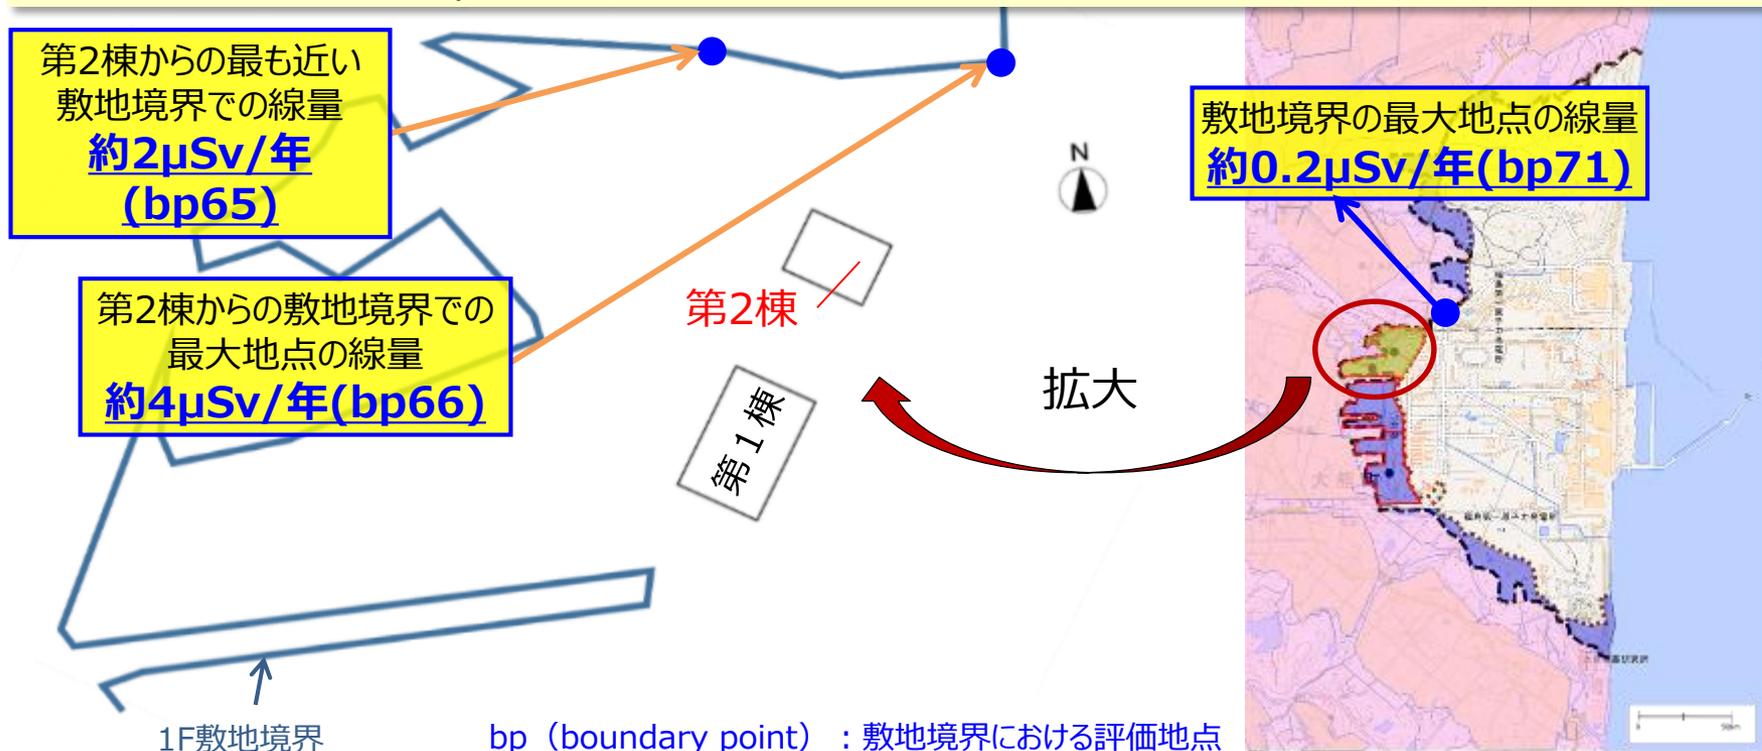
現行の福島第一の敷地境界のうち最大となる地点 (bp71)における第2棟からの実効線量は、約0.2 $\mu$ Sv/年。これを合算した1F各施設からの実効線量の合算値は**約0.92mSv/年**\*1であり、規制値(1mSv/年)を下回る。なお、第2棟からの実効線量が最大となる地点(bp66)での1F各施設からの実効線量の合算値は約0.87mSv/年である。

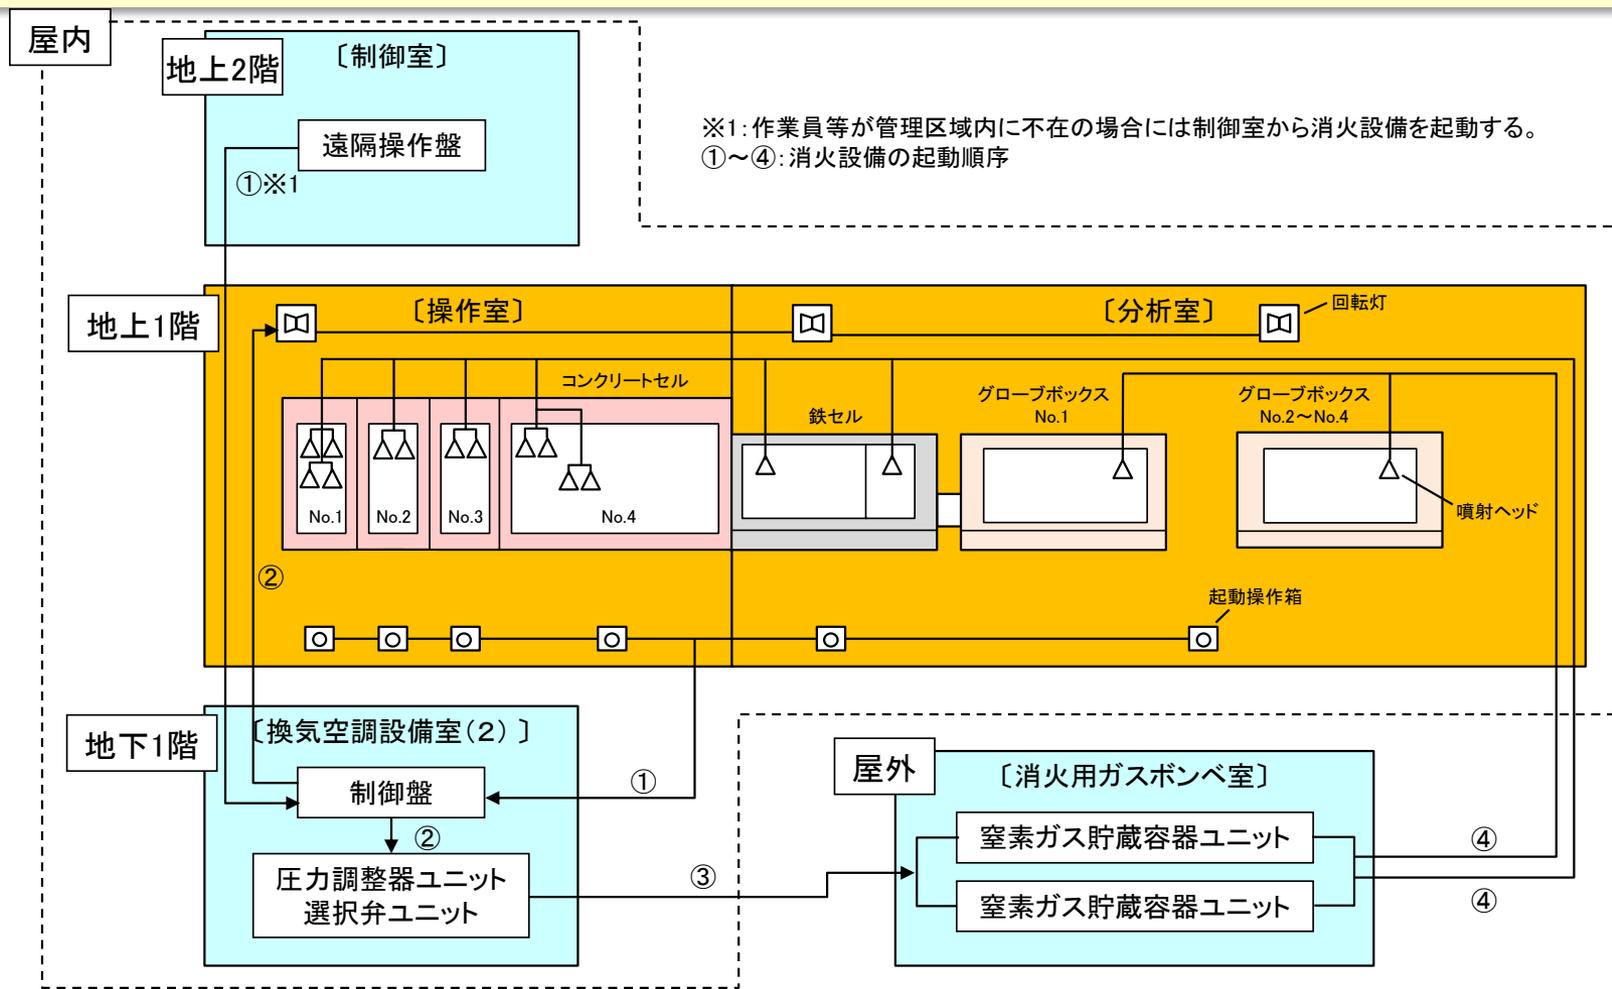
- コンクリートセル、鉄セル、グローブボックス及びフードは、可能な限り不燃性材料又は難燃性材料を使用する。
- 火災の早期検知、初期消火を可能にする火災検知器（温度計）、消火設備を設置する。
- コンクリートセル、鉄セル及びグローブボックスの火災に対する消火剤は不活性ガス（窒素ガス）とする。
- フード内の火災に対しては、フード近傍に設置した消火器等により消火する。

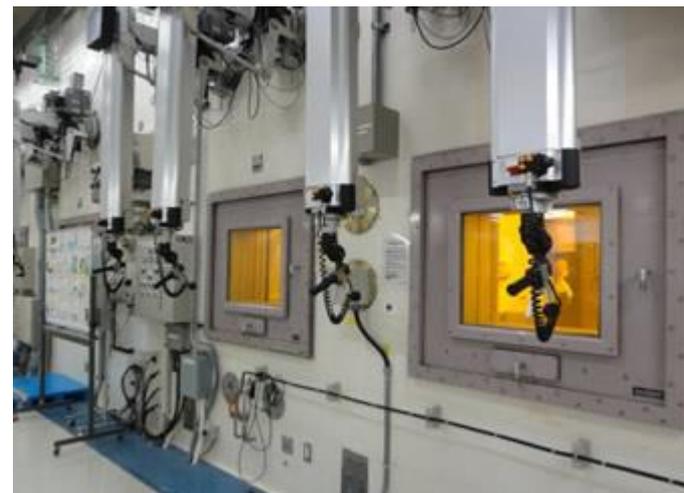
コンクリートセルイメージ\*

コンクリートセル概要図 (立面面)

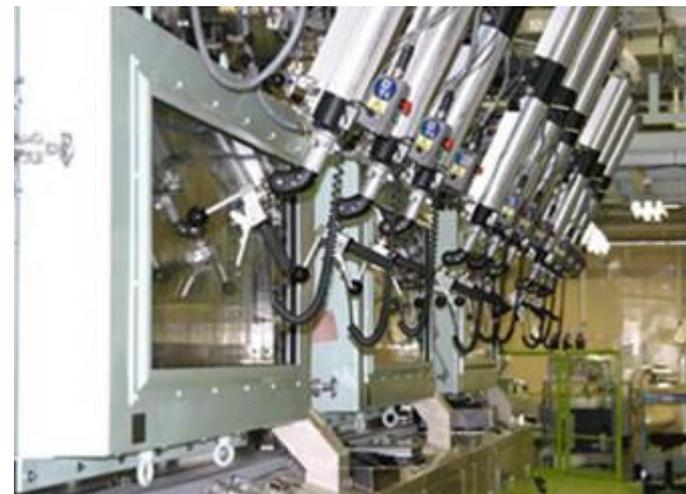
鉄セルイメージ\*

鉄セル概要図（立面図）

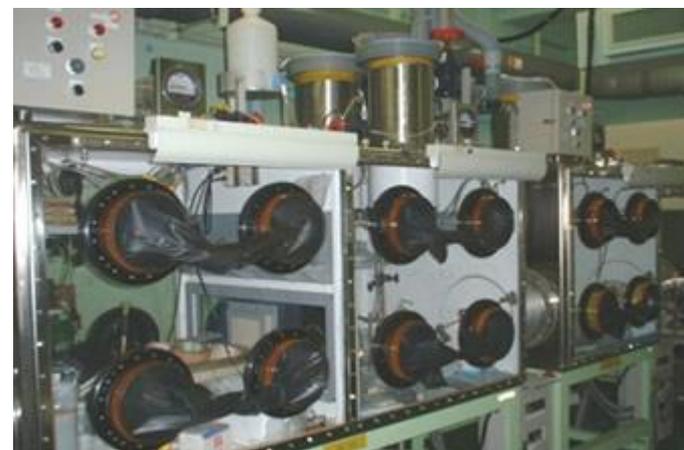
グローブボックスイメージ\*

鉄セルにて採取された試料に対して核種分離などの前処理を行い、分析に必要な量を採取する。また、試料調製後の試料に対して、各種分析装置にて分析を行う。

- 数量 4基
- 耐震クラス Bクラス
- 構造 本体+気密パネル
- 主要材料 ステンレス鋼(SUS304)

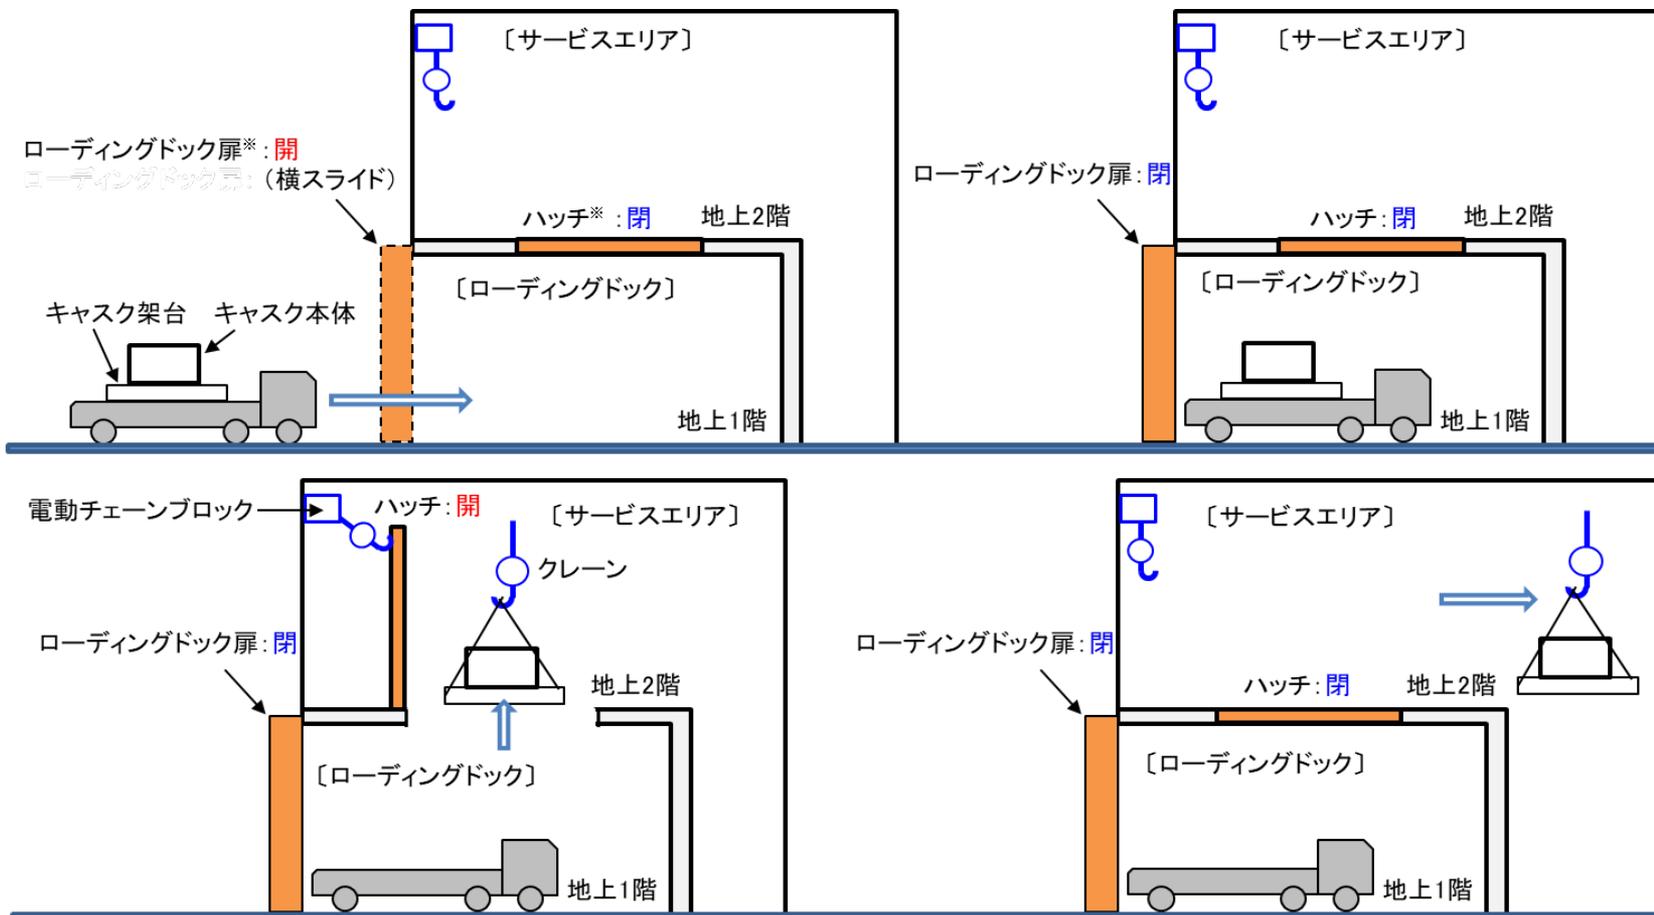
### ロードディングドック扉、ハッチ開閉動作

※: ロードディングドック扉とハッチにインターロックを設置し、同時開放できない設計としている。

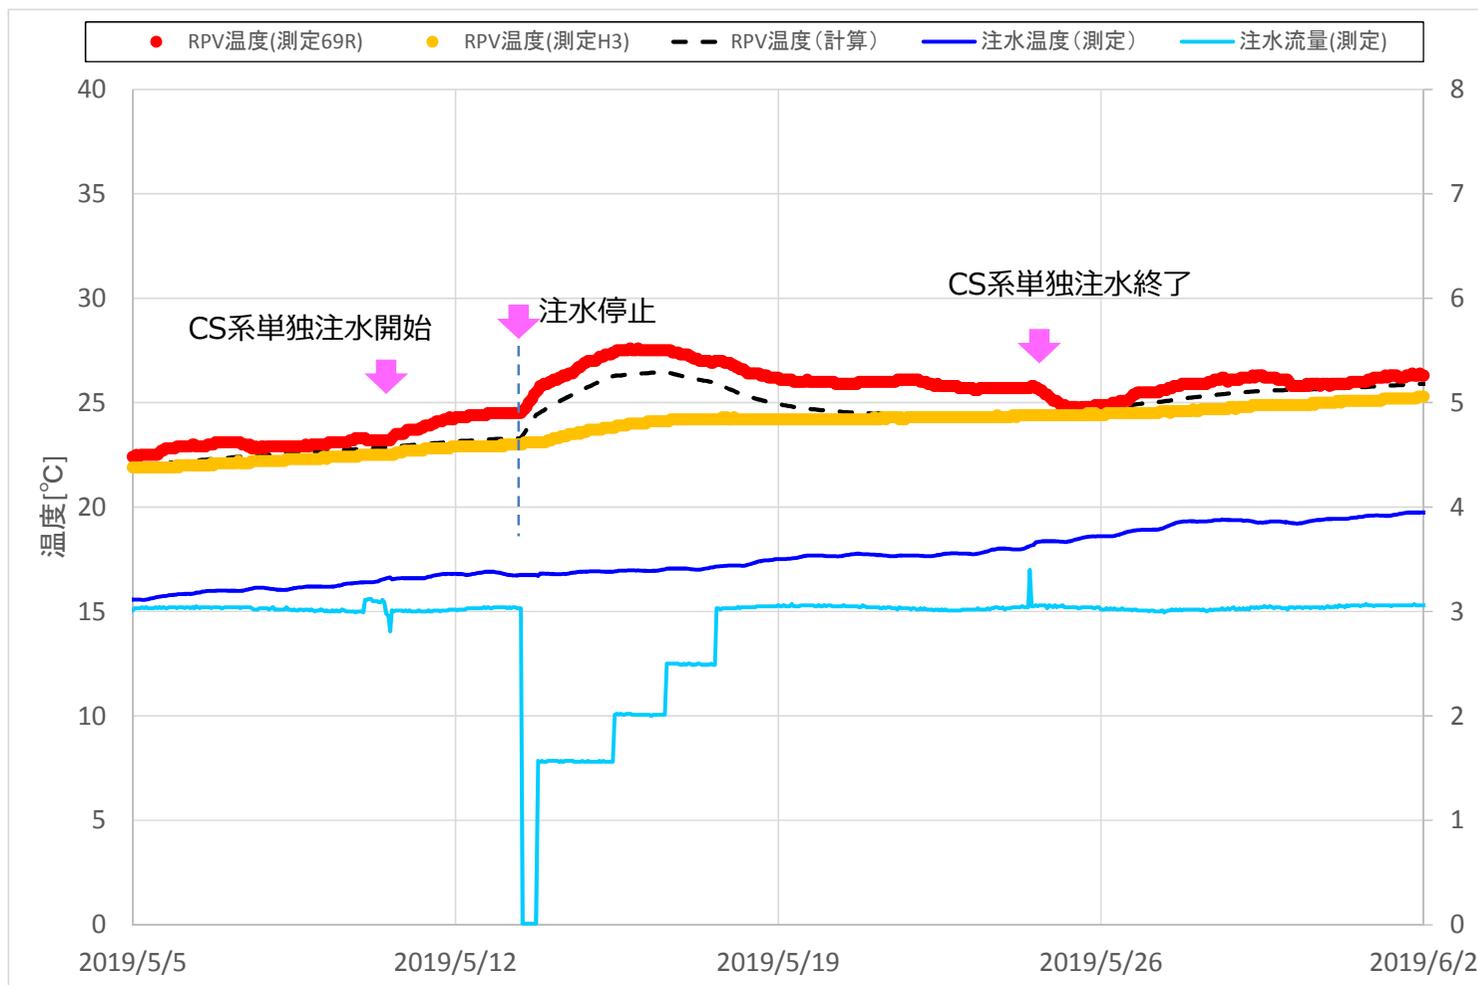
- 実際の気温や注水温度，崩壊熱等を適用して，試験時のRPV温度を評価。
- 熱バランス評価によって，RPV底部の温度トレンドを概ね再現。TE-2-3-69Rの挙動は良く一致した。

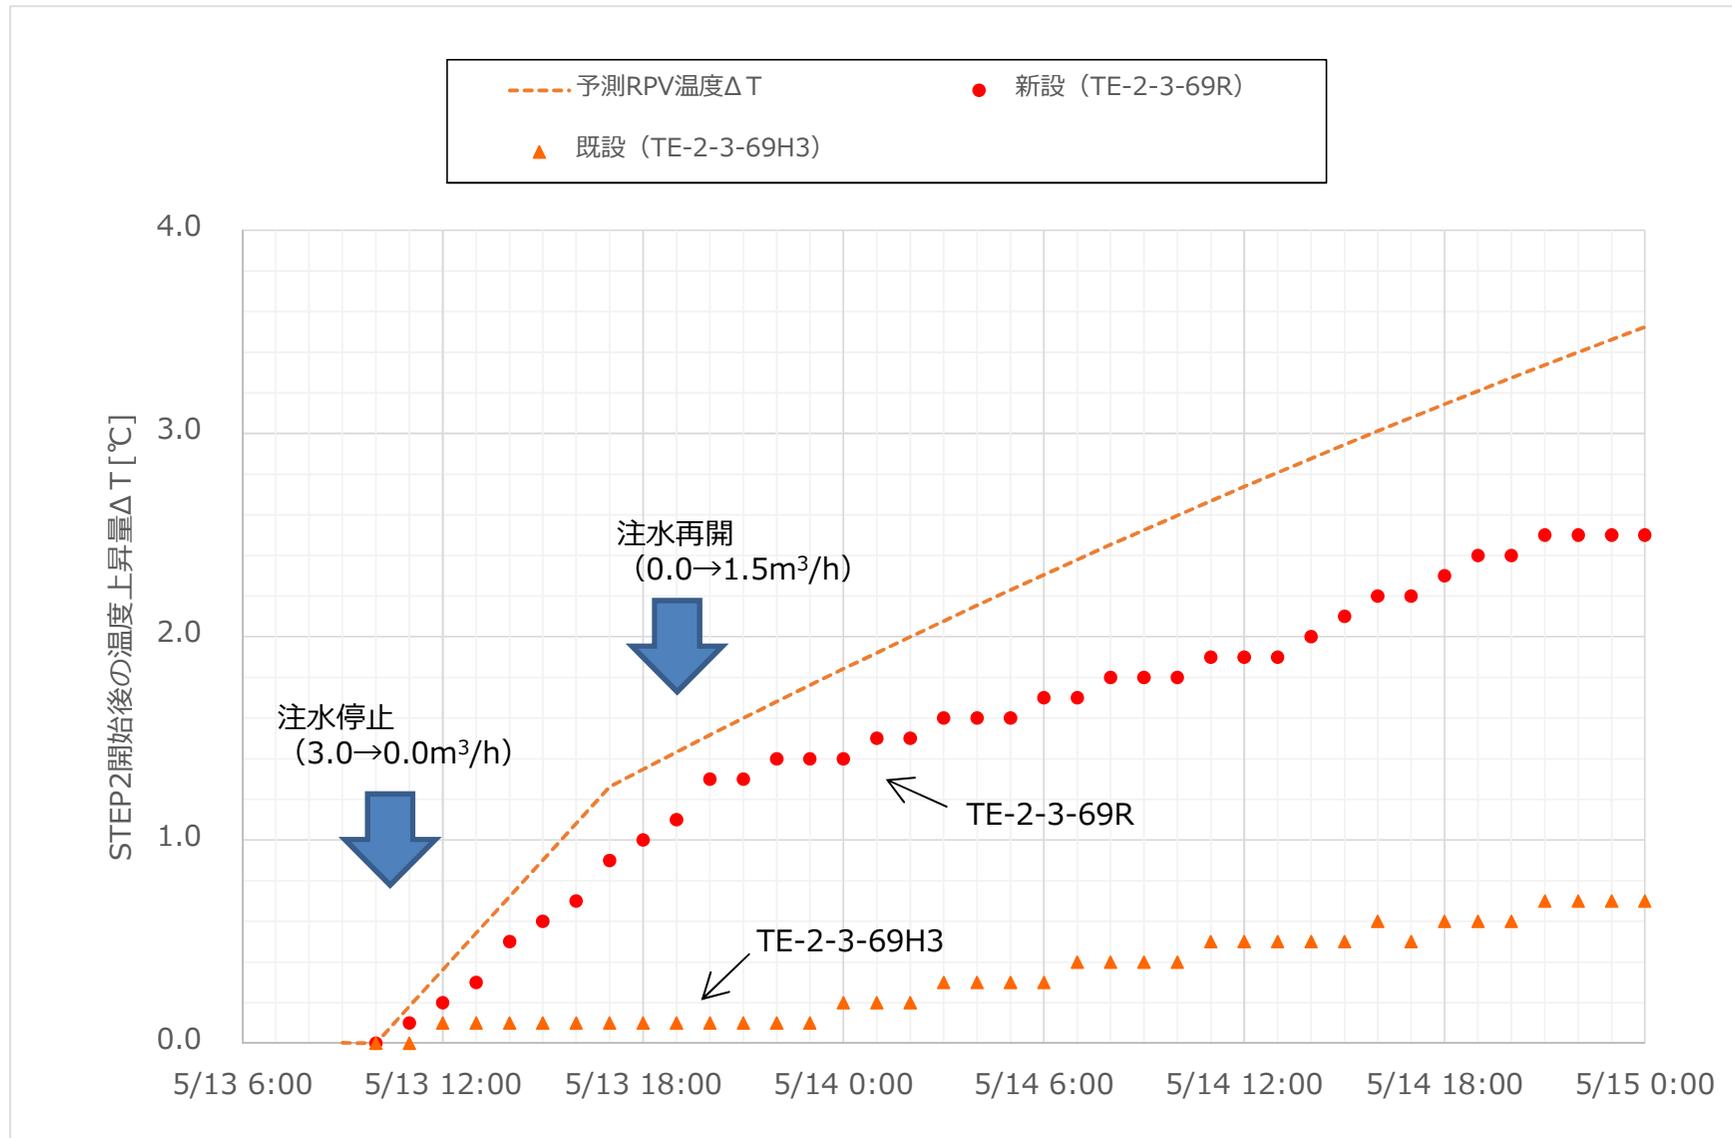
- 注水停止期間中、RPV底部温度(TE-2-3-69R)は、ほぼ一定で上昇。

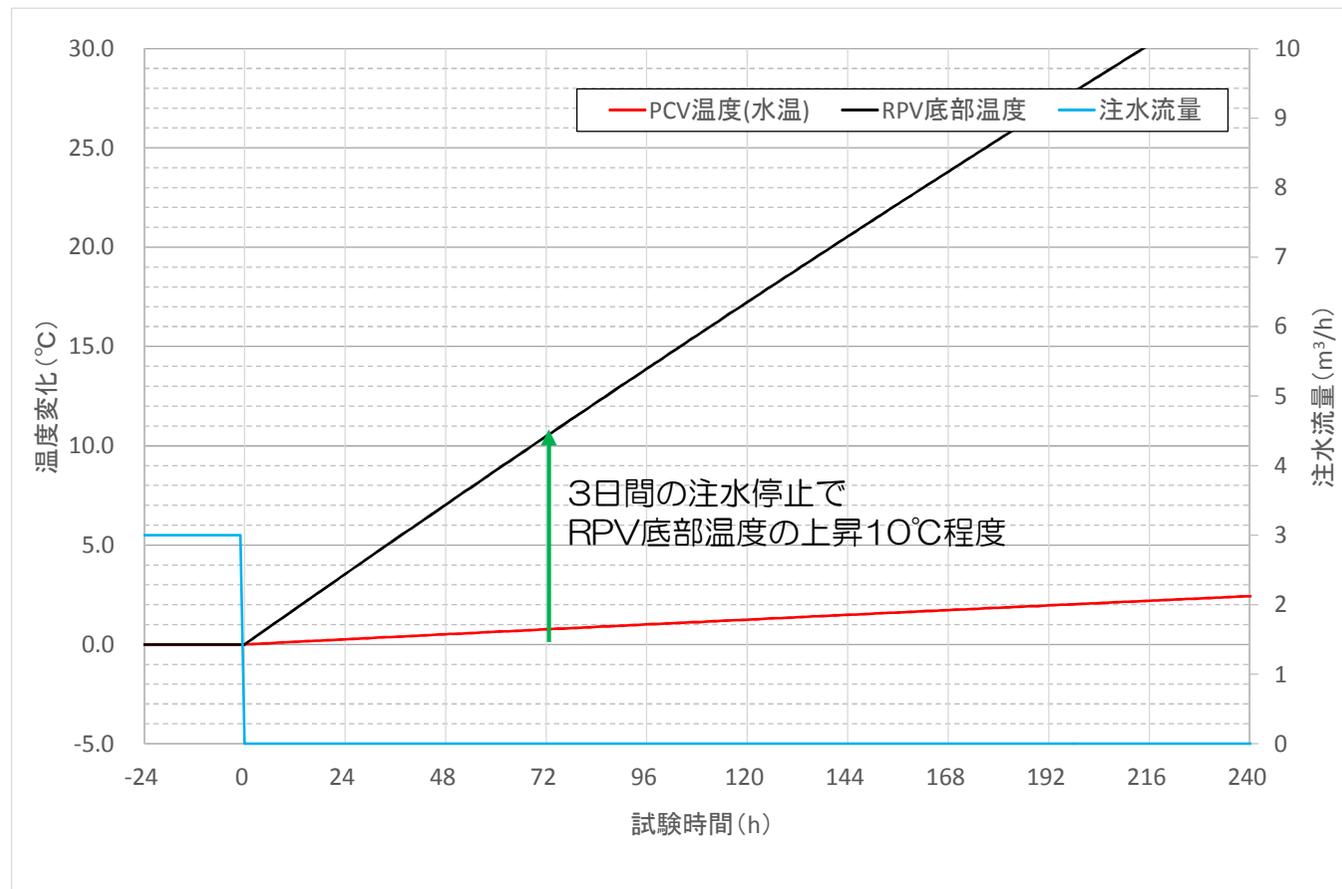
- 2019年度試験よりも長期間の注水停止での温度上昇を確認し、温度評価モデルの検証データの蓄積を行う。
- 3日間の注水停止で10℃程度の上昇。
- 夏場のRPV底部温度は35℃程度であり、3日間の注水停止で45℃程度と予測。冷温停止以降では55℃程度までの実績があり、その範囲内となる。

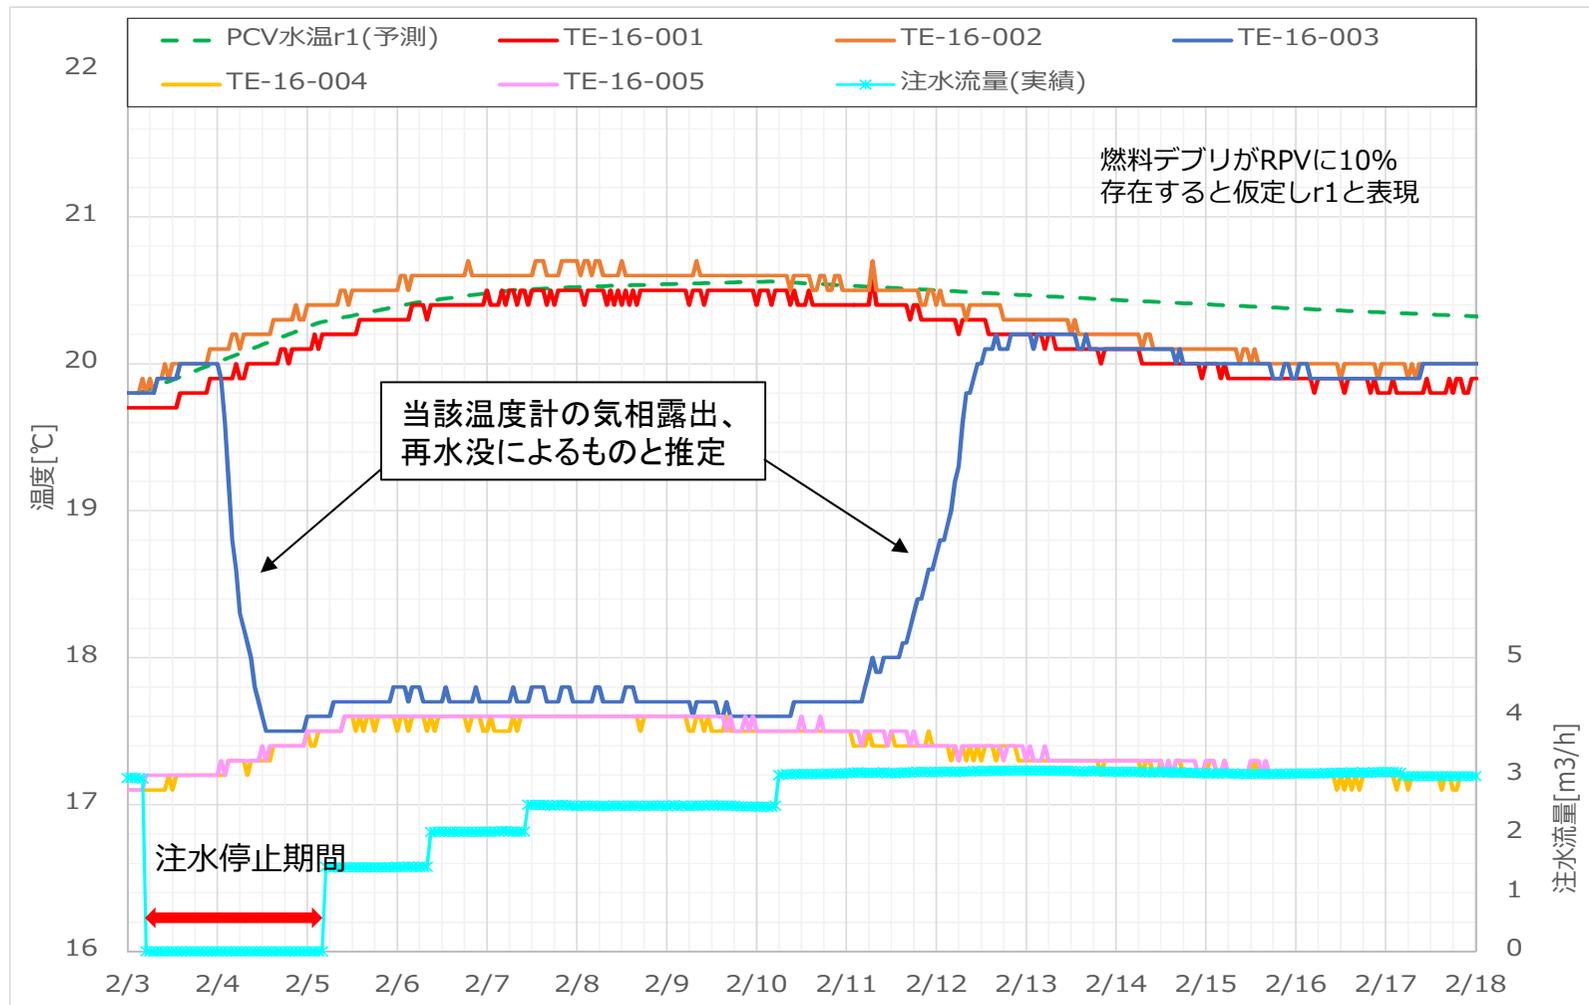
- P C V 温度の温度上昇は小さかった
- P C V の水位低下に伴い、温度計(TE-16-003)が水没から気中露出した

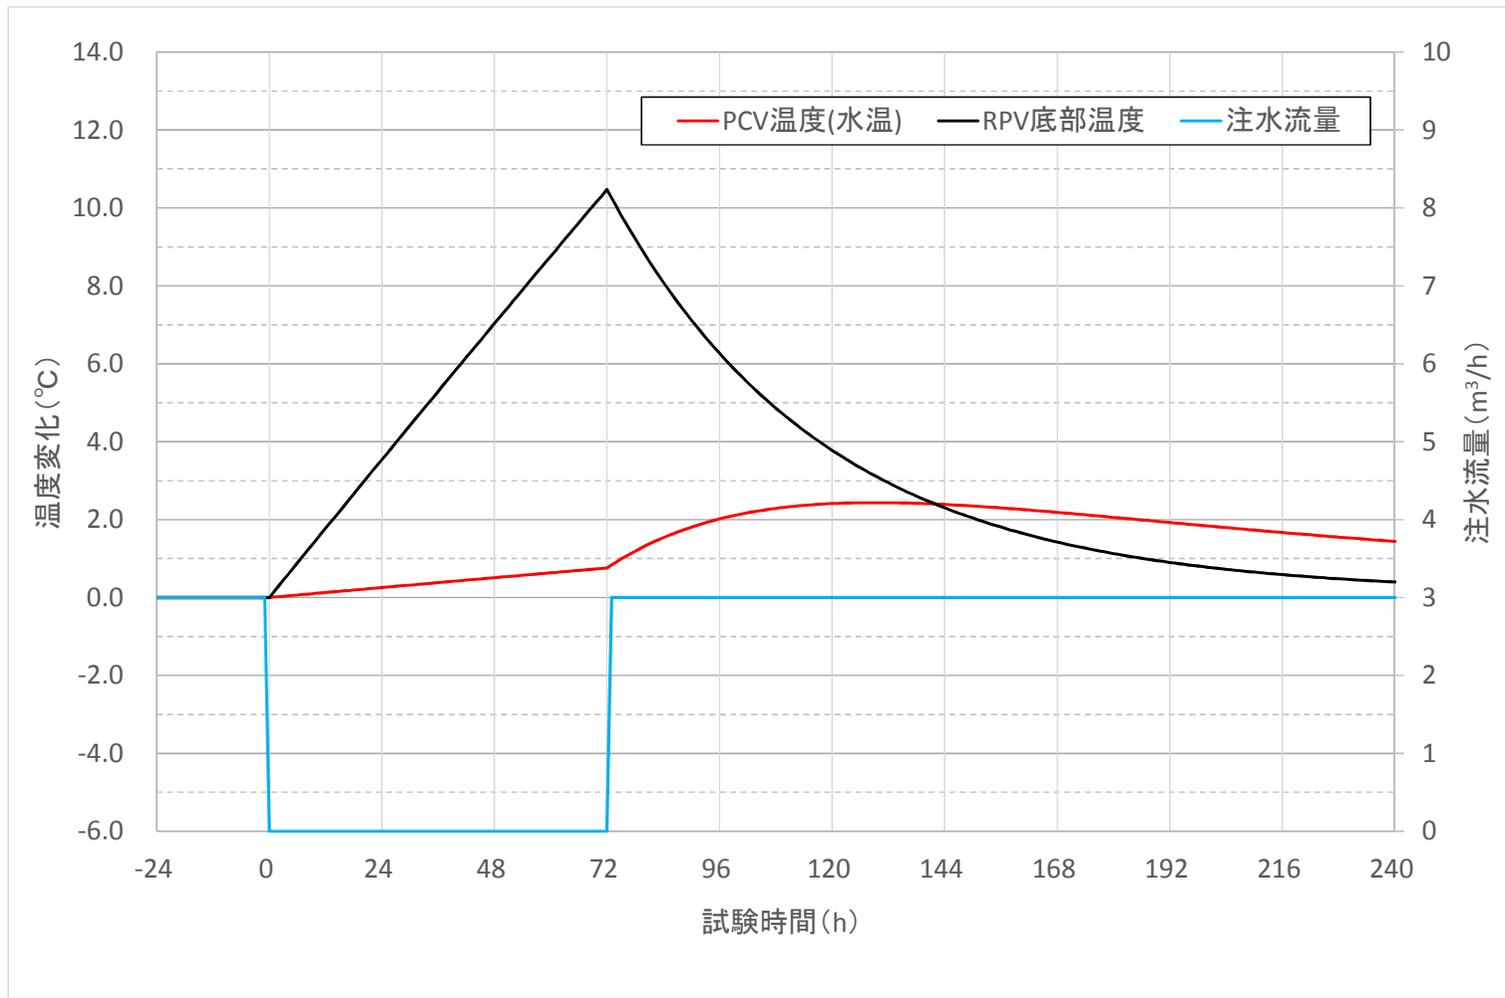
- 原子炉注水を3日間停止する場合の温度上昇は、RPV底部で10℃程度、PCV温度で2℃程度と評価。

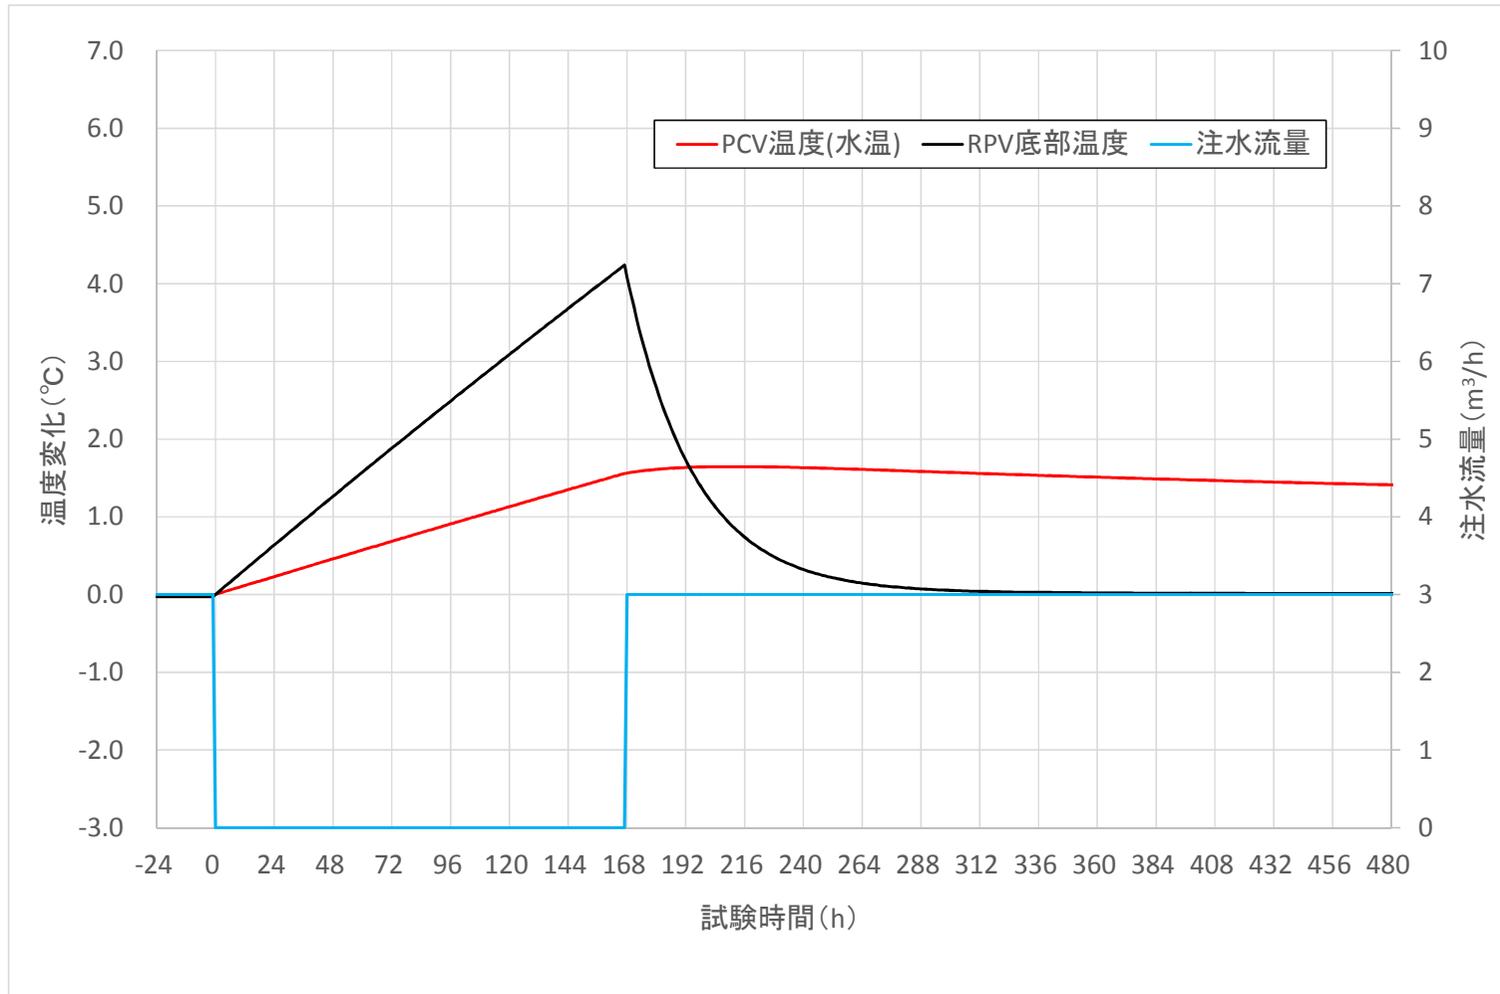
- 原子炉注水を7日間停止する場合の温度上昇は、PCV温度で2℃程度と評価。  
※2019年度の試験実績：RPV底部温度はPCV温度と同程度の上昇と見込まれる

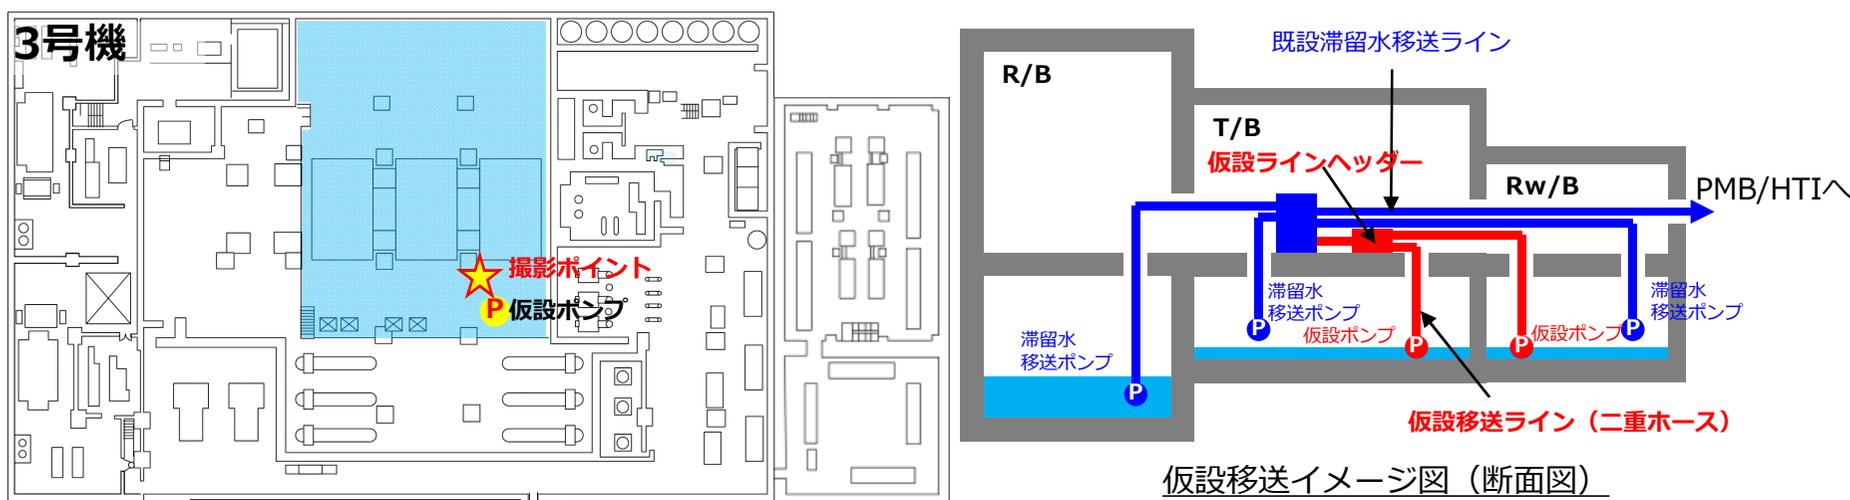
3号機T/B地下1階(最下階)の床面露出状況

- 3号機T/B・Rw/Bにおける既設滞留水移送装置で移送出来ない残水について、仮設移送ラインによる移送を実施しており、3号機T/Bについては6月19日、Rw/Bについては7月1日に地下1階（最下階）床面が露出したことを確認。
- 今後、本設ポンプを設置し、床面露出状態を維持させる計画。
