# 放射性物質分析・研究施設第2棟について（案）

## － 分析項目等及び安全対策・保安管理 －

2020年7月10日

東京電力ホールディングス株式会社  
国立研究開発法人日本原子力研究開発機構

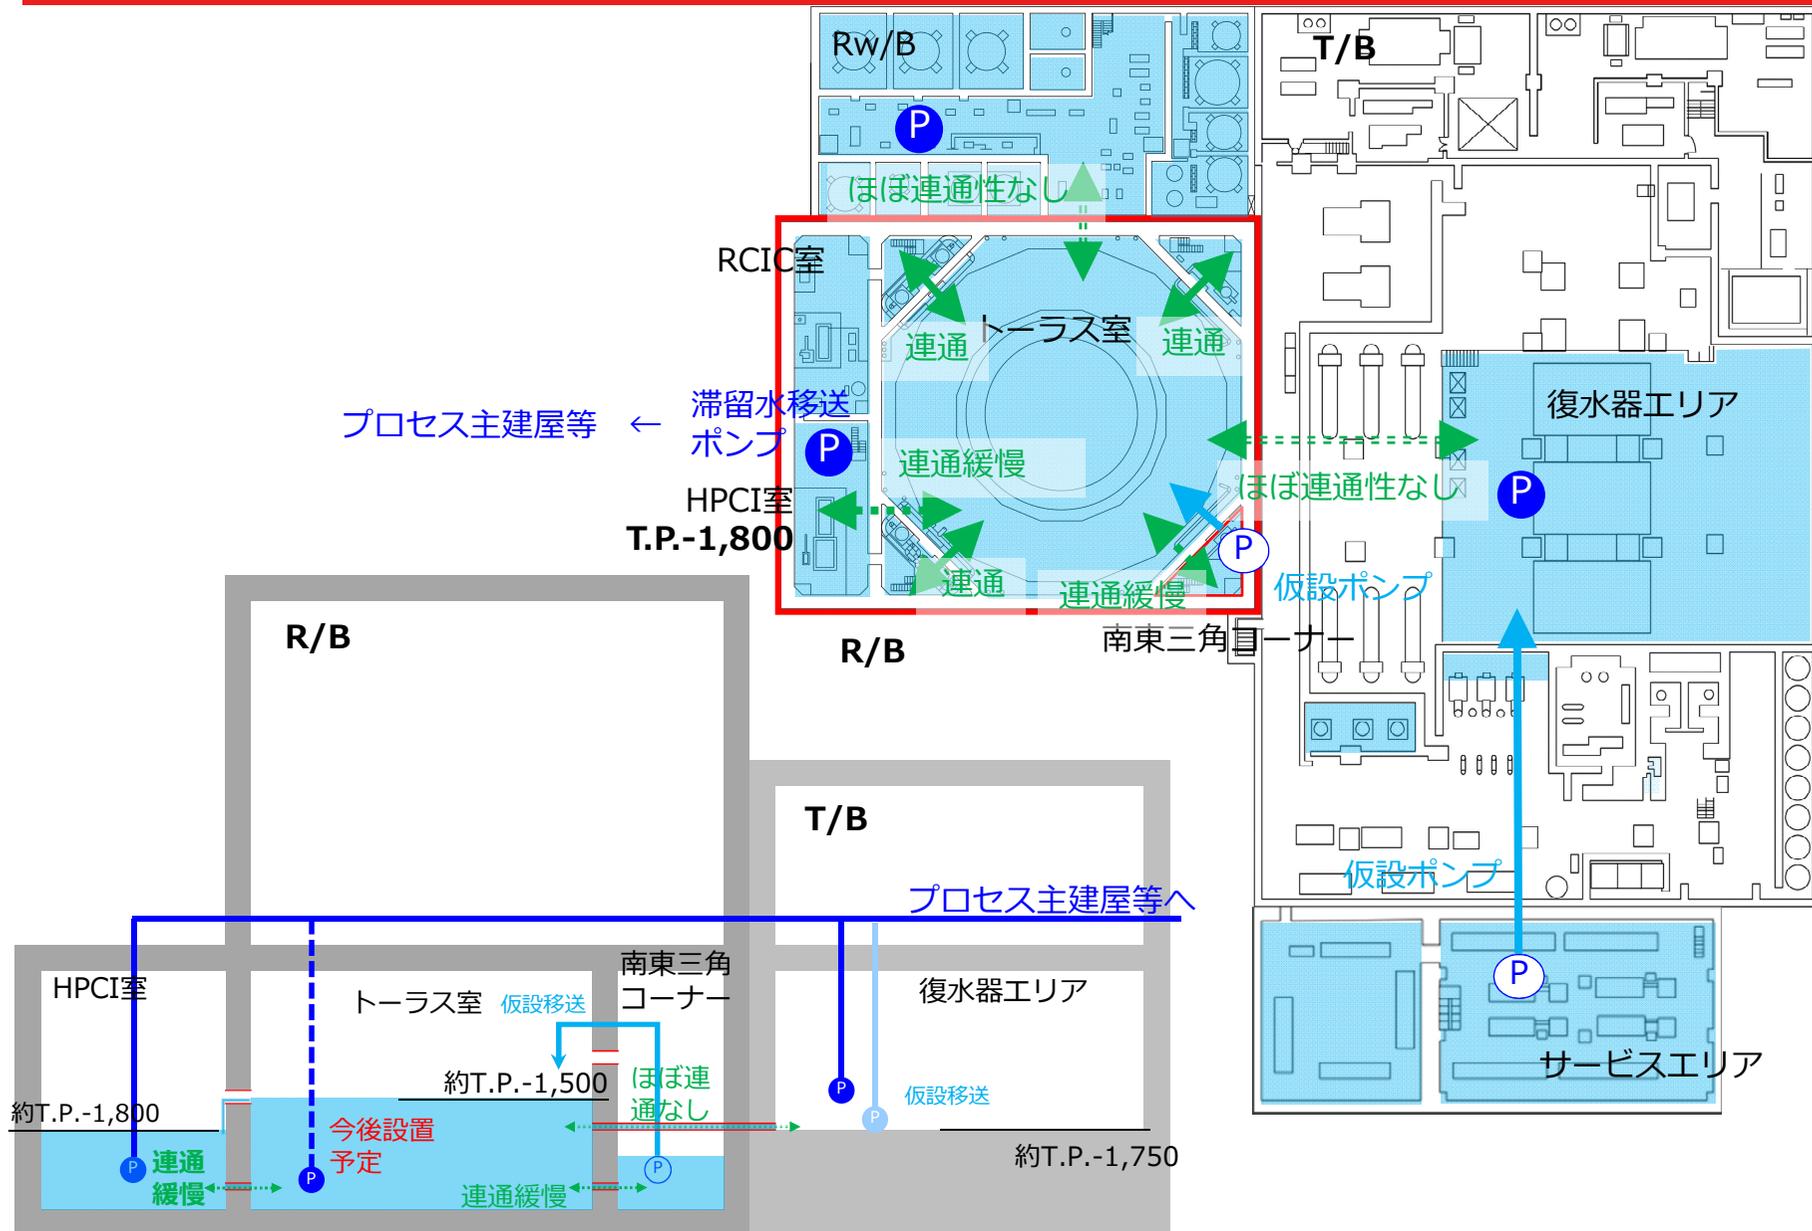
【参考】 3号機原子炉建屋トラス室の水位とその他の箇所の関係

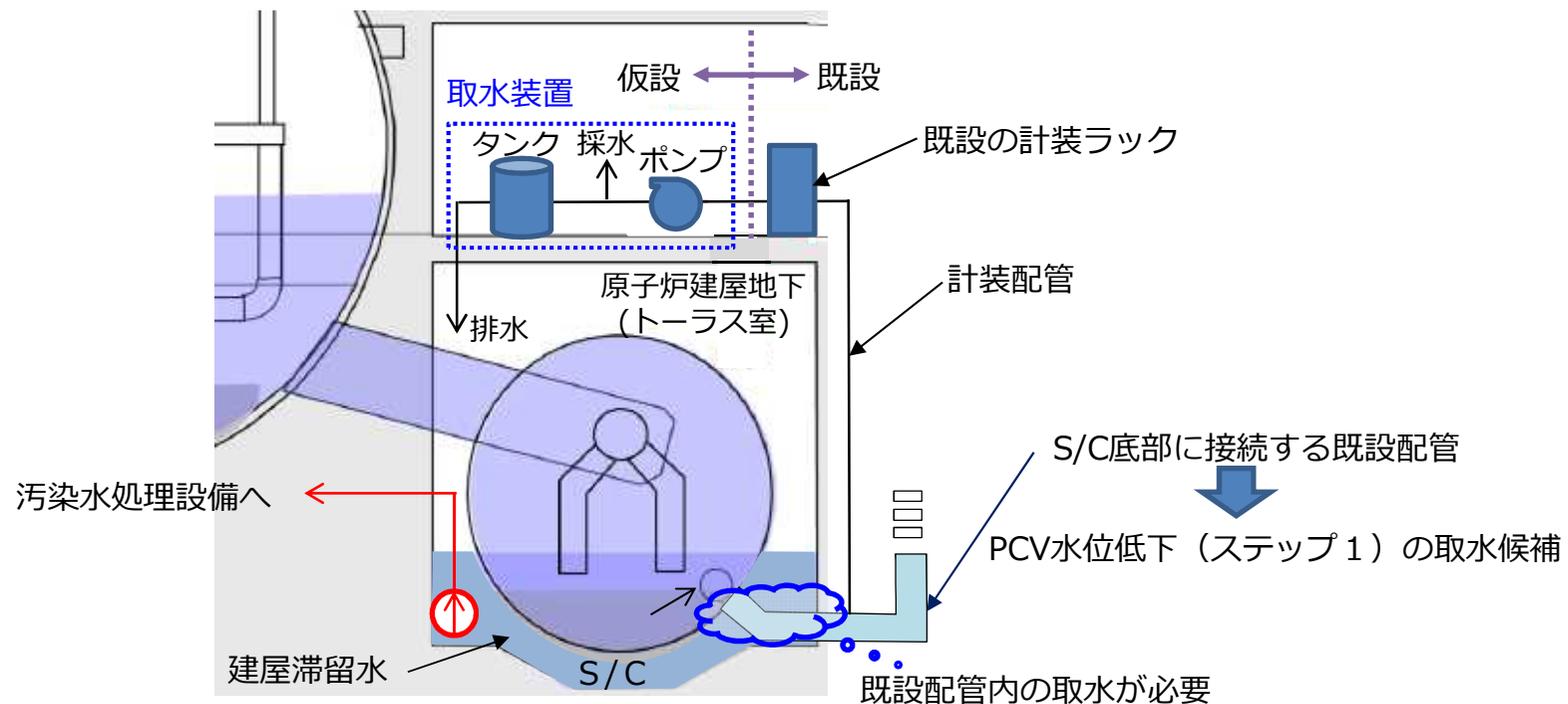
既設配管を用いたS/C内包水の取水イメージ

- S/C底部に接続する既設配管から分岐する計装配管に、ポンプ・タンク等の取水装置を接続して取水。
- S/C内包水を採水するためには、既設配管内の水を先行して取水することが必要。
- 取水した水を一度タンクで受け、水質分析により滞留水移送・処理に問題がないことを確認の上、原子炉建屋地下へ排水することで、S/C内包水を採水の計画。

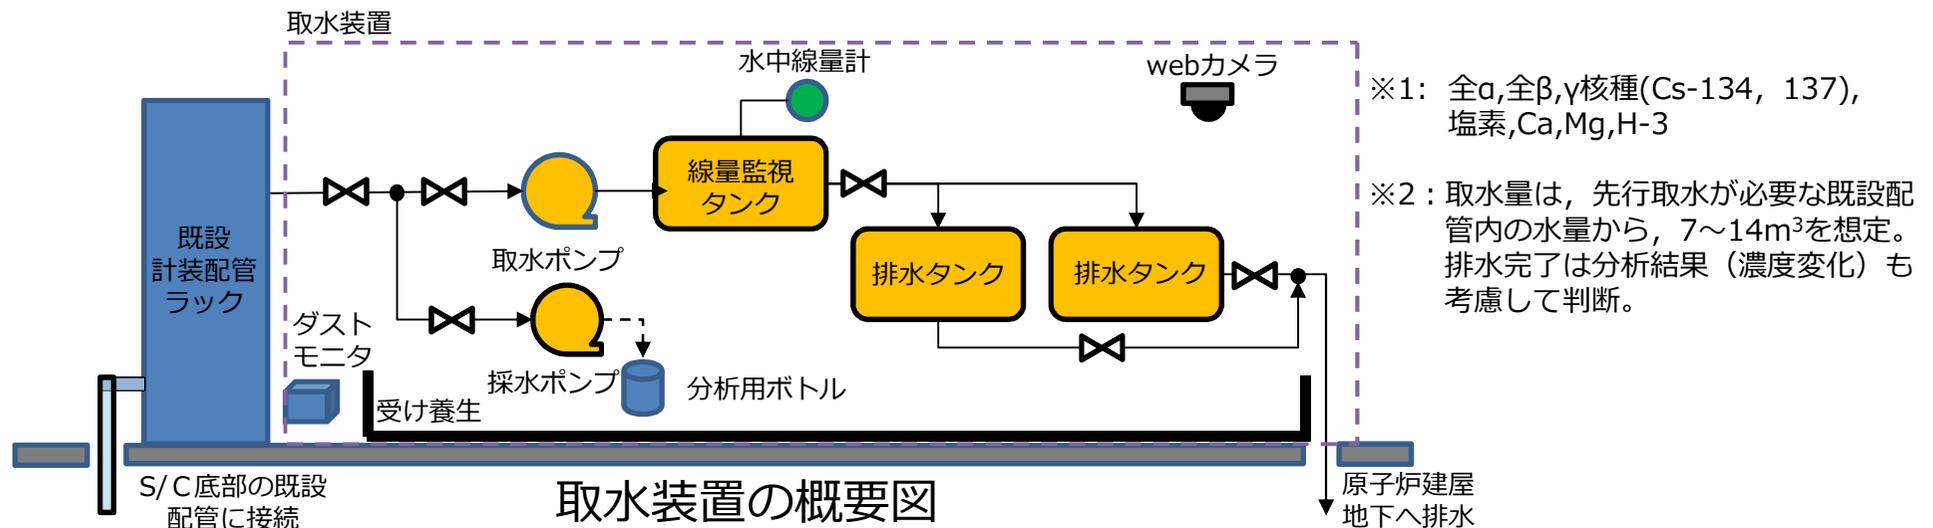
- 装置はポンプ・タンク等で構成し，取水した水は排水タンクへ移送・貯留。
- 貯留した水は建屋滞留水と同項目の分析※1を実施し，滞留水移送・処理に問題が無いことを確認の上，建屋地下へ排水。排水タンク（約2m<sup>3</sup>）を2基設け，分析期間（約3日）も取水を継続することで，作業期間を短縮。
- S/C内包水を採水したと判断※2するまで取水/分析/排水の作業を繰り返す。
- 被ばく低減を考慮し，取水/排水の操作や監視（webカメラ等）を遠隔で実施。また，急激な濃度変化に備え，線量監視タンクで取水した水の線量を監視。
- 汚染拡大防止対策として，装置は受け養生内に設置し，受け養生外に設置するホースは二重構造とすることで，万が一漏えいが発生した場合も，汚染範囲の拡大を防止。

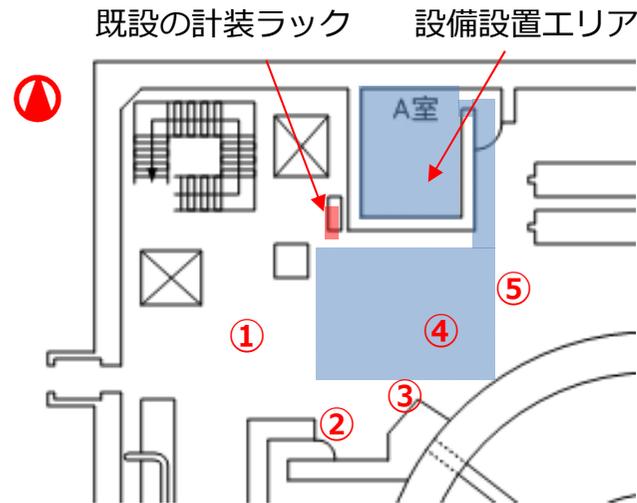
設備設置エリア（原子炉建屋北西エリア）の空間線量

- 3号機原子炉建屋北西部に取水装置を設置する。取水装置はユニット化して搬入し、原子炉建屋内での組立作業を最小限化することで、被ばく低減を図る。

空間線量率 [mSv/h] (床上1.5m,γ線) 2020年4月
測定点	①	2.7
	②	5.5
	③	8.0
	④	7.3
	⑤	8.5

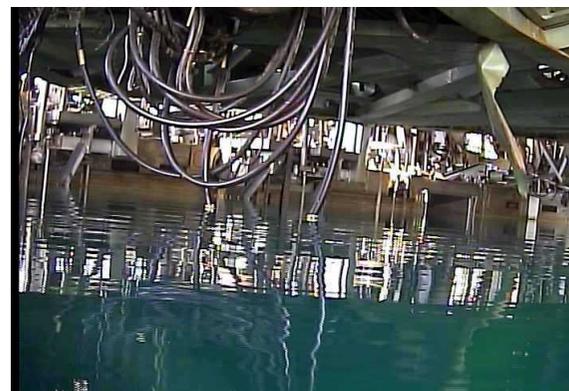
1号機 使用済燃料プール

- プールライナー漏えい防止
  - ガレキ等の落下による使用済燃料プールの損傷を防止するため、プールに養生カバーを設置。（1号機）
  - プールライナー腐食による漏えいを防止するため、プール水の水質を監視（3ヶ月に1回）し、必要に応じ、プール水浄化を実施。
- プール水漏えい時の対応
  - プールライナーの損傷により、使用済燃料プール水位が低下した場合は、非常用注水設備等による注水でプール水位を維持。

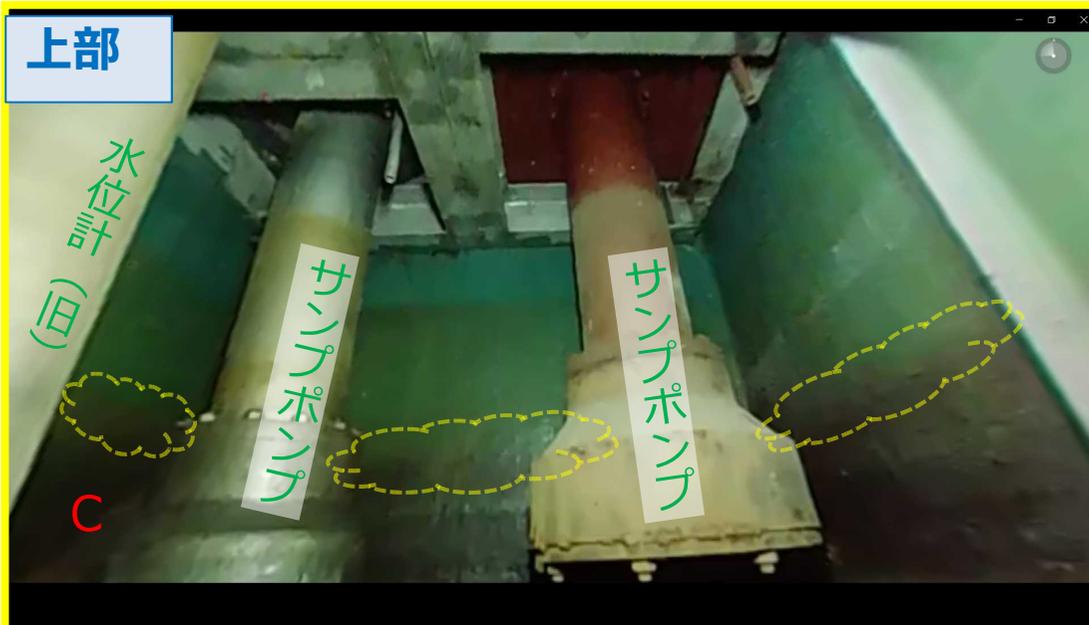
#### 4. 1 / 2号機排気筒ドレンサンプピット内部調査状況（南）

内壁面に流入／流出経路となるような跡は確認できなかった。  
配管については、サンプポンプミニフロー配管が脱落していることを確認した。

: 床面より325mm付近

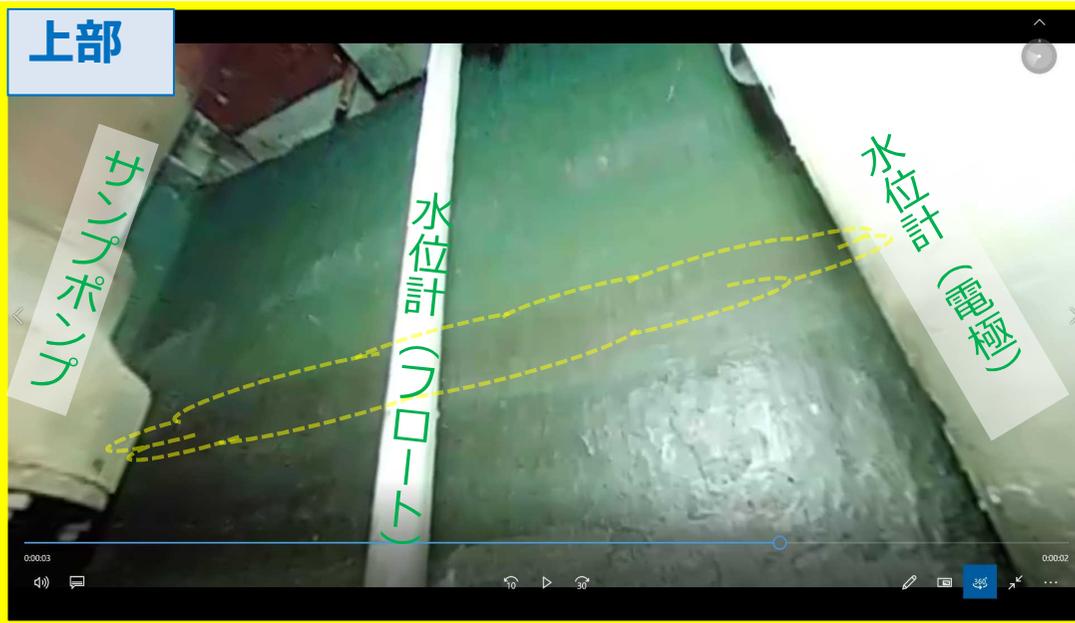
#### 4. 1 / 2号機排気筒ドレンサンプピット内部調査状況 (西)

内壁面に流入／流出経路となるような跡は確認できなかった。

: 床面より325mm付近

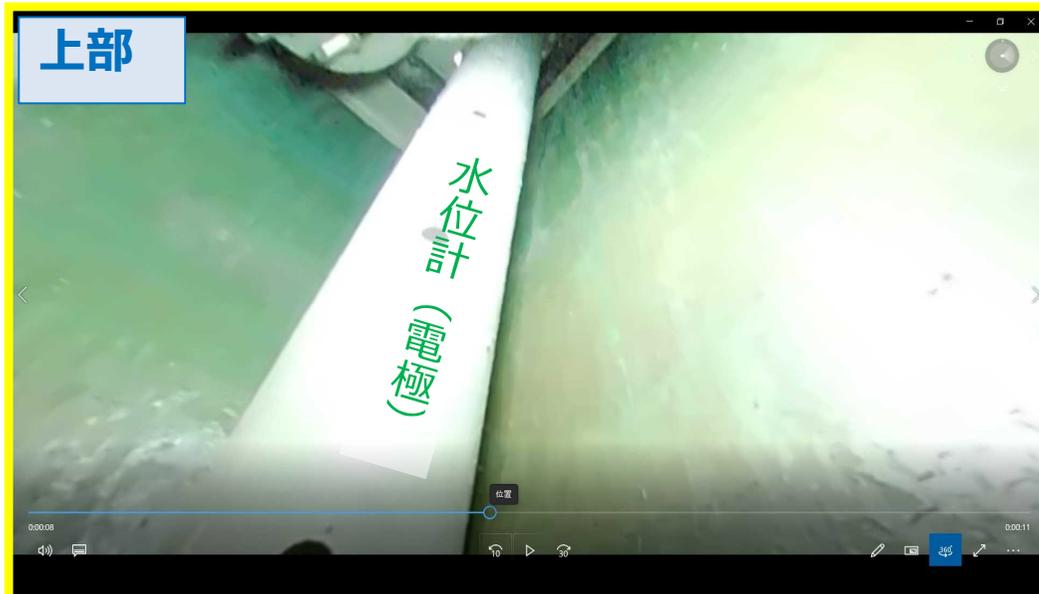
#### 4. 1 / 2号機排気筒ドレンサンプピット内部調査状況（北西）

内壁面に流入／流出経路となるような跡は確認できなかった。

: 床面より325mm付近

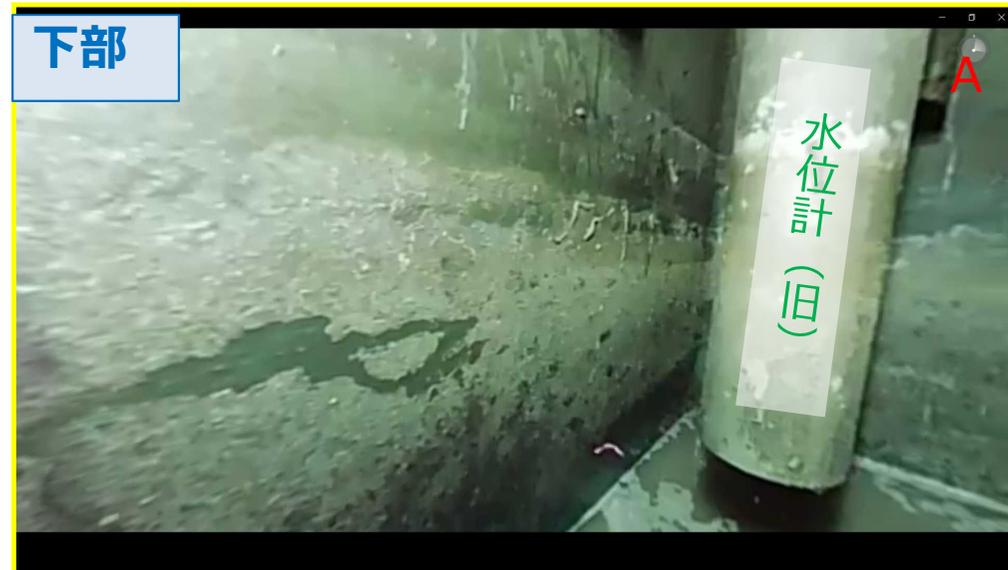
#### 4. 1 / 2号機排気筒ドレンサンプピット内部調査状況（北東）

内壁面に流入／流出経路となるような跡は確認できなかった。

: 床面より325mm付近

- A. 排気筒ドレン配管
- B. 主排気ダクトドレン配管
- C. サンプポンプミニフロー配管
- D. 排気筒モニタドレン配管

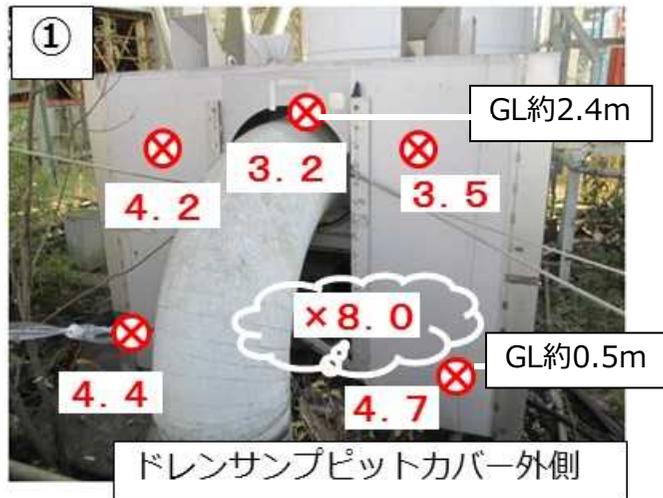
# <参考> 周辺の線量

⊗ : 表面線量当量率[mSv/h]

× : 空間線量当量率[mSv/h]

2019.12.9測定

測定器  
ホットスポットモニター  
(テレテクター)

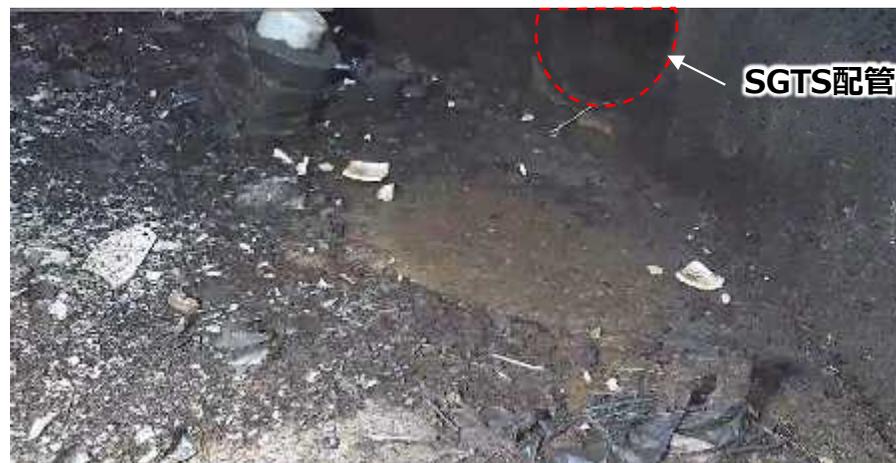
写真：SGTS配管状況(5/20雨天時)

- ・ 配管穿孔箇所よりカメラを装着した操作ポールを排気筒内部へ挿入し、SGTS配管からの雨水流入の有無確認を実施。
- ・ 調査の結果、SGTS配管からの水の流れは確認されなかったため、流入は無いと判断。
- ・ なお、排気筒上部の雨水流入状況については、側面に雨水と思われる跡が確認された。

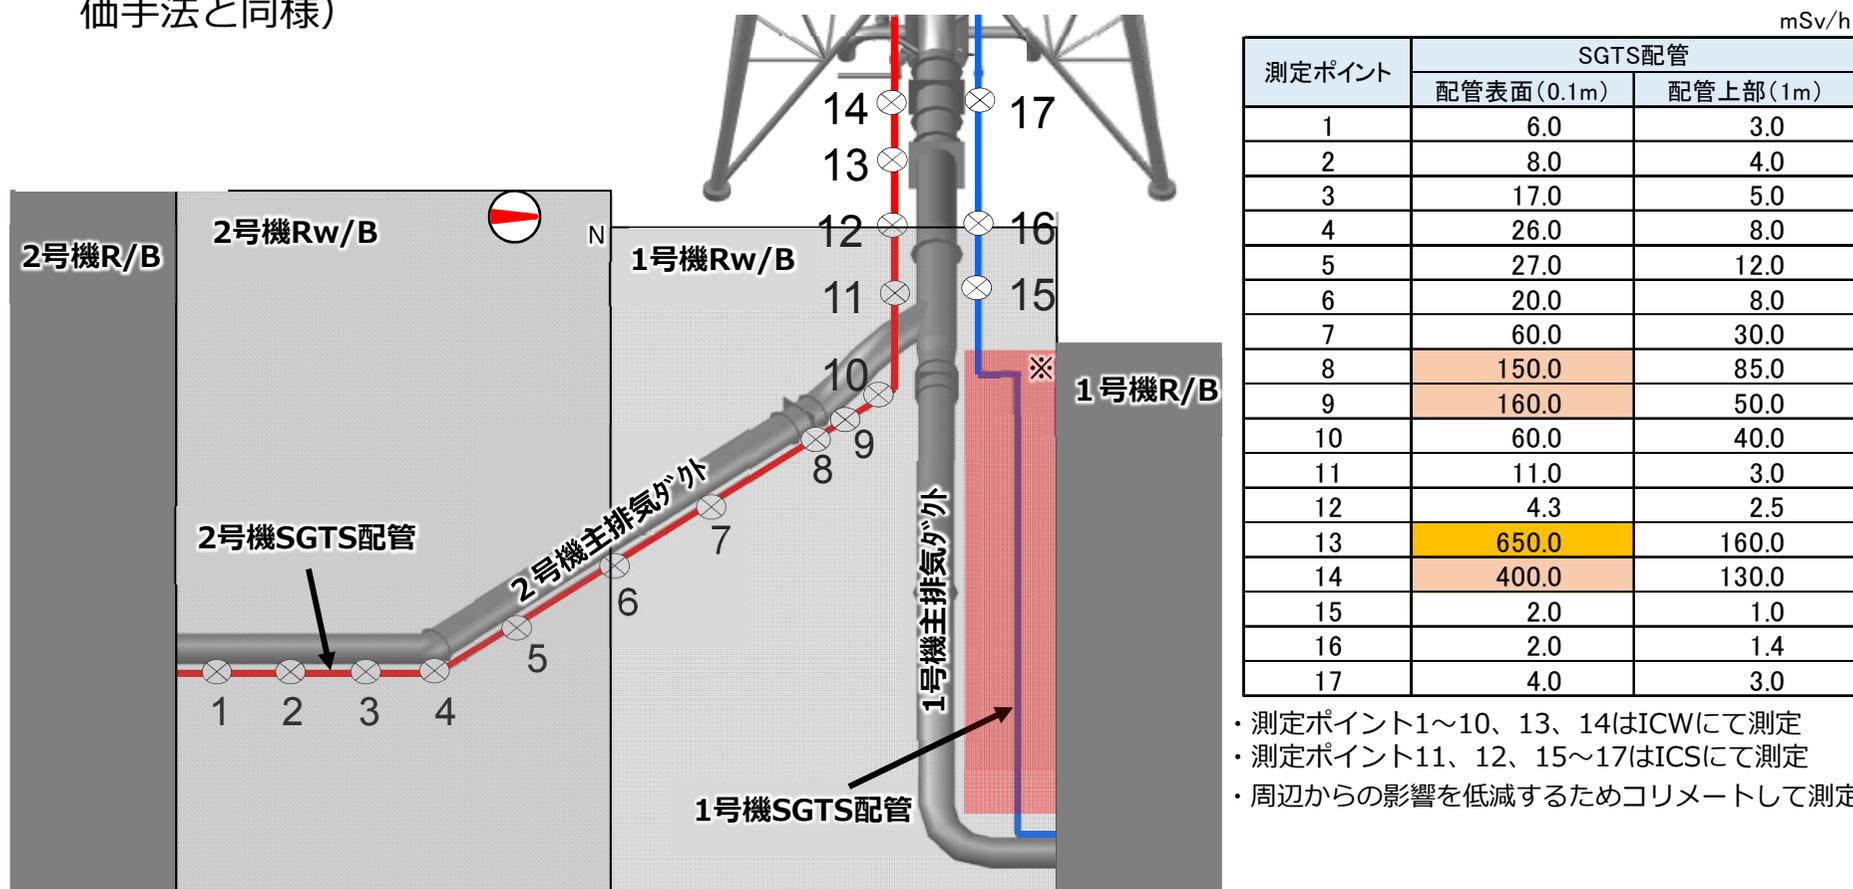
- 配管撤去時の拡散評価をするために、ガンマ線スペクトル測定を行い、既に採取している配管線量データと合わせて、解析を行い、配管内部汚染分布を評価する。
- 配管外側から、クレーン吊りした測定装置でガンマ線スペクトルを測定し、線量測定箇所（右図中のNo.1~12,15~17）の核種の定性を行う。モンテカルロコードによる配管内部に付着した汚染量を算出し、切断時の飛散率をかけてダストの拡散評価を行う。（1/2号排気筒上部解体時の評価手法と同様）

- ・測定ポイント1~10、13、14はICWにて測定
- ・測定ポイント11、12、15~17はICSにて測定
- ・周辺からの影響を低減するためコリメートして測定。

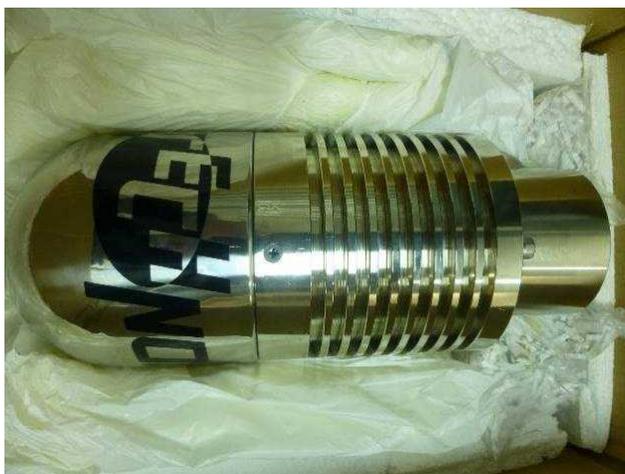
#### ■ 測定器の外観

### 3-2. スペクトル測定器の概要

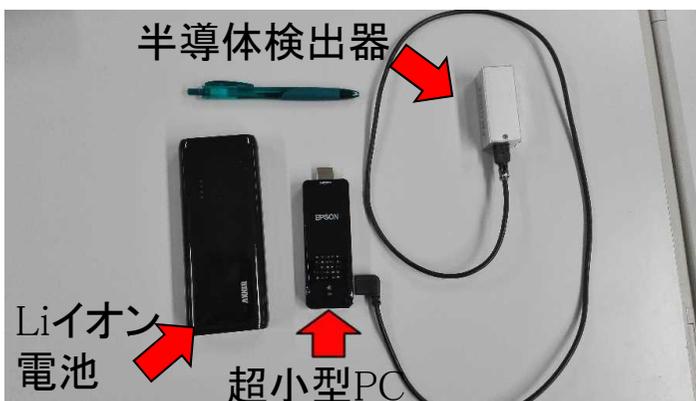
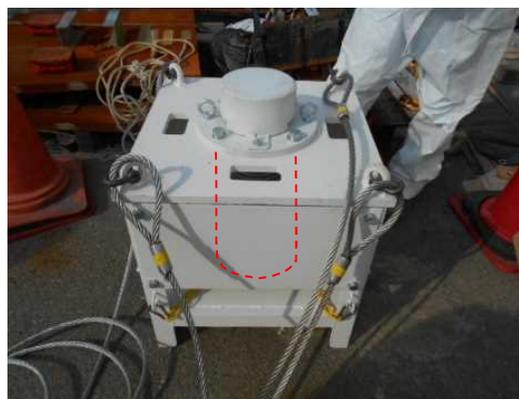
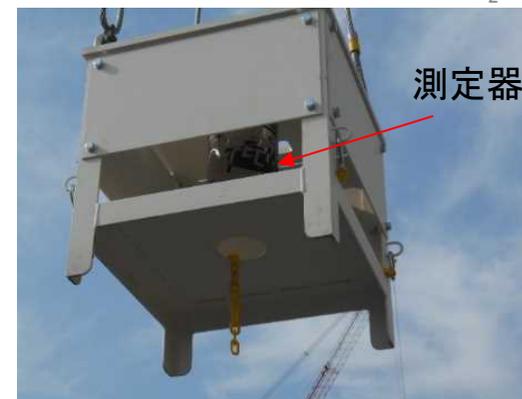
#### ■ 半導体検出器※1、PC、バッテリー

#### ■ 吊り上げ架台※2

※1: CdZnTe半導体を用いたガンマ線検出器

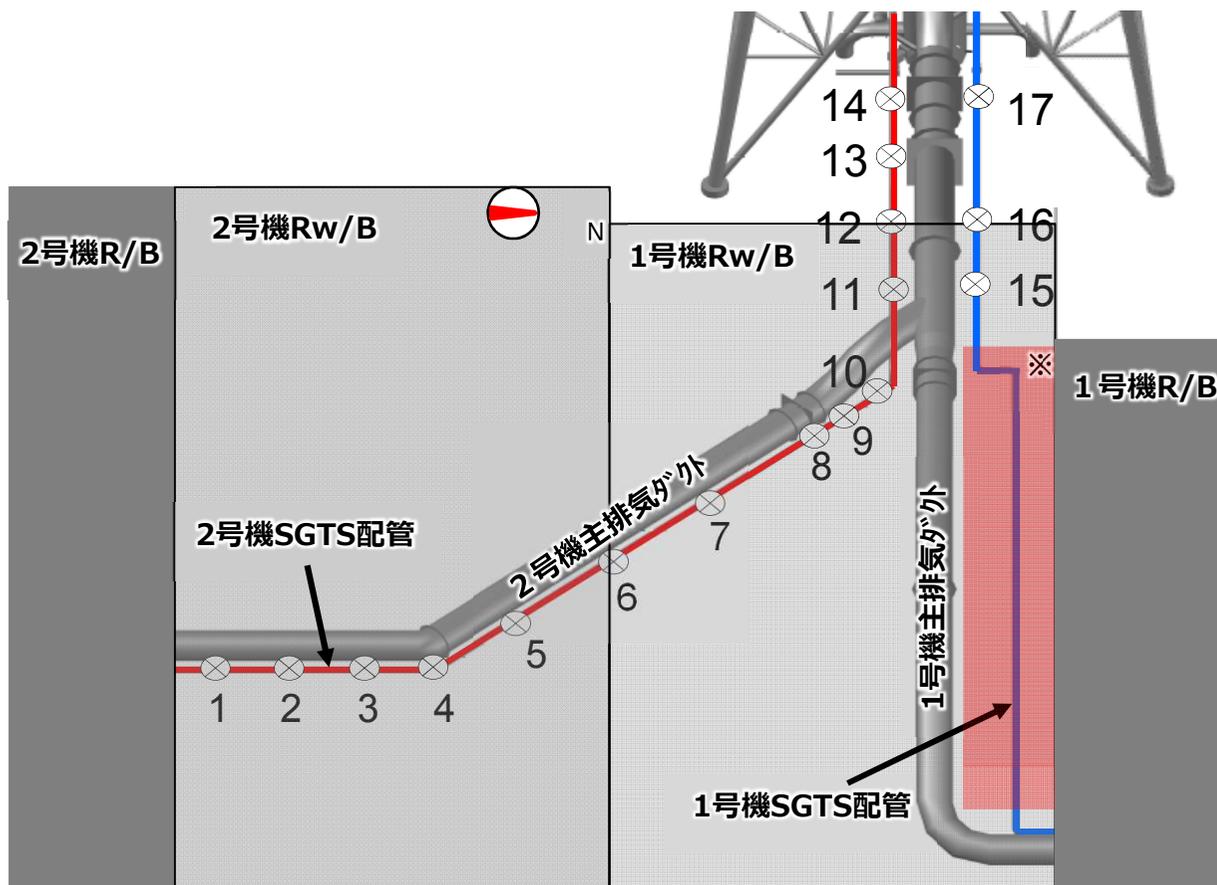
- ・ 1号及び2号Rw/B上部のSGTS配管近傍の放射線量を概ね3～5m間隔で測定を実施。
- ・ 測定ポイントのうち比較的高い放射線量はNo.8、No.9、No.13、No.14にみられ、最も高い値は、No.13の2号機SGTS配管表面から高さ0.1mの位置で約650mSv/hであった。

測定ポイント	SGTS配管	
	配管表面(0.1m)	配管上部(1m)
1	6.0	3.0
2	8.0	4.0
3	17.0	5.0
4	26.0	8.0
5	27.0	12.0
6	20.0	8.0
7	60.0	30.0
8	150.0	85.0
9	160.0	50.0
10	60.0	40.0
11	11.0	3.0
12	4.3	2.5
13	650.0	160.0
14	400.0	130.0
15	2.0	1.0
16	2.0	1.4
17	4.0	3.0

- ・ 高い放射線量が確認された、No.13(650mSv/h)及びNo.14(400mSv/h)付近にはバタフライ弁が設置されているため、放射性物質が止まりやすい環境も考えられる。
  - ・ 一方、No.8/9(⑧150mSv/h、⑨160mSv/h) に関しては水平配管部分であった。
- ※周辺からの影響を低減するためコリメートして測定。(測定方法はP3参照)

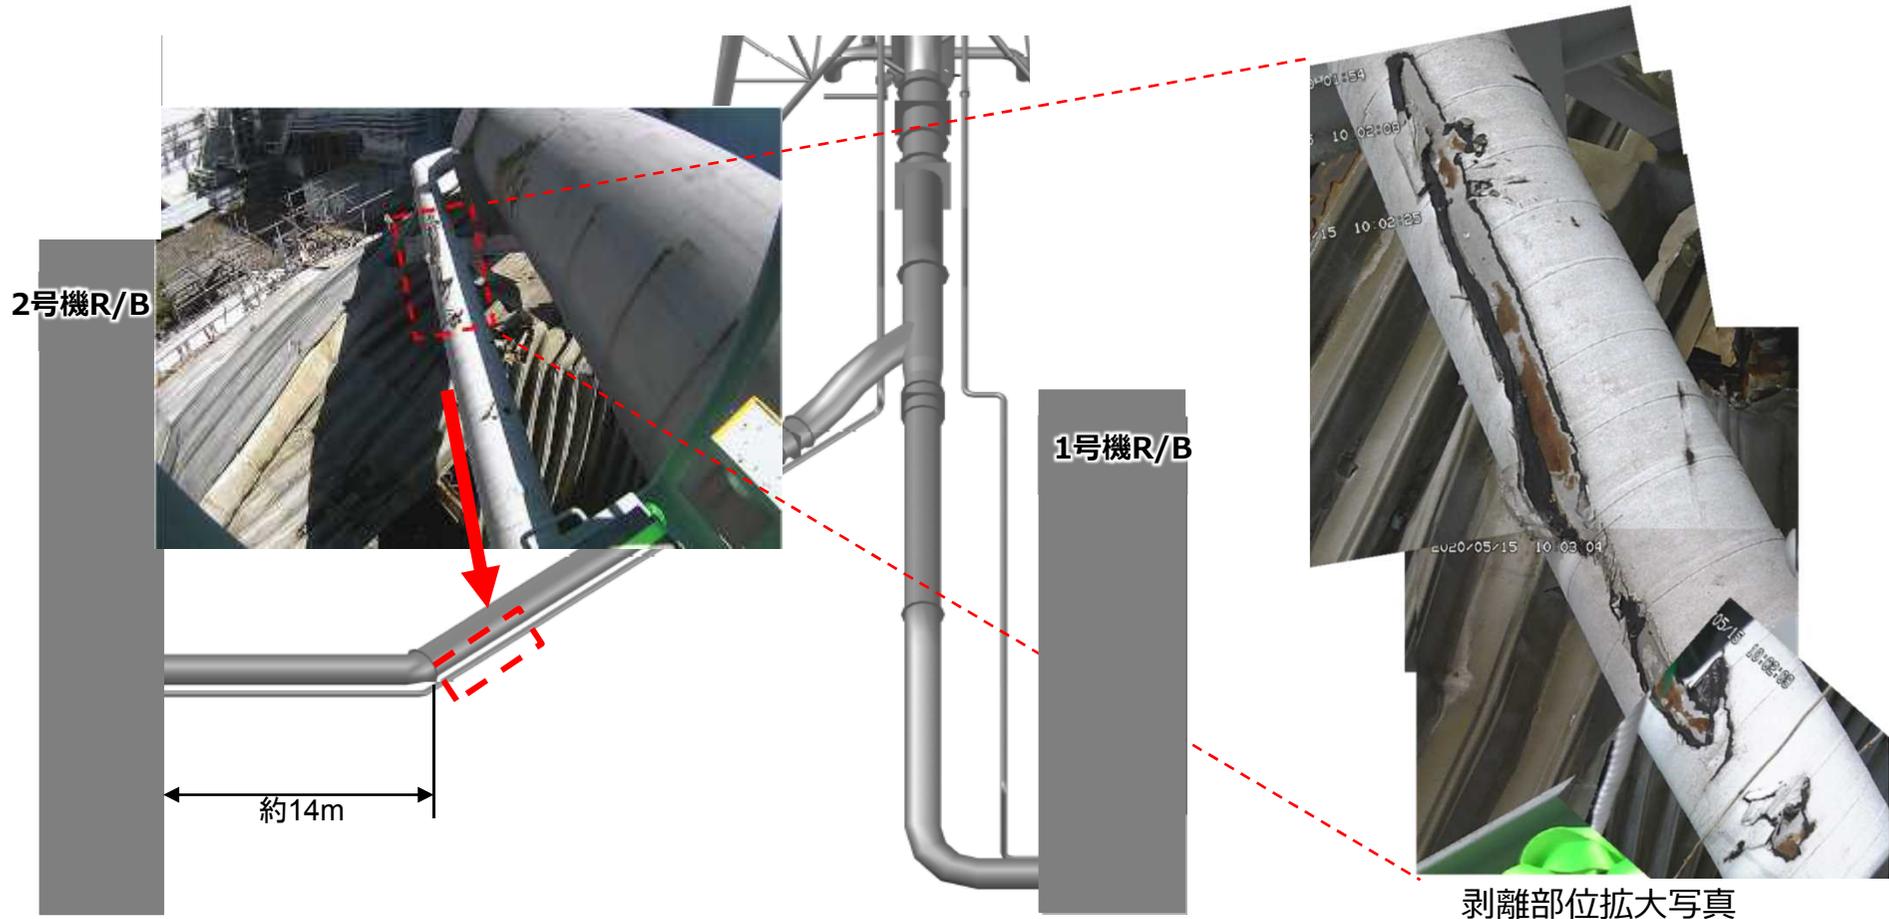
- ・線量測定を実施した範囲の配管外面の確認を実施。
- ・瓦礫の衝突が原因と思われる配管表面の防水・防食テープ剥離が確認されたが、雨水流入の原因となるような、割れ等は確認されなかった。

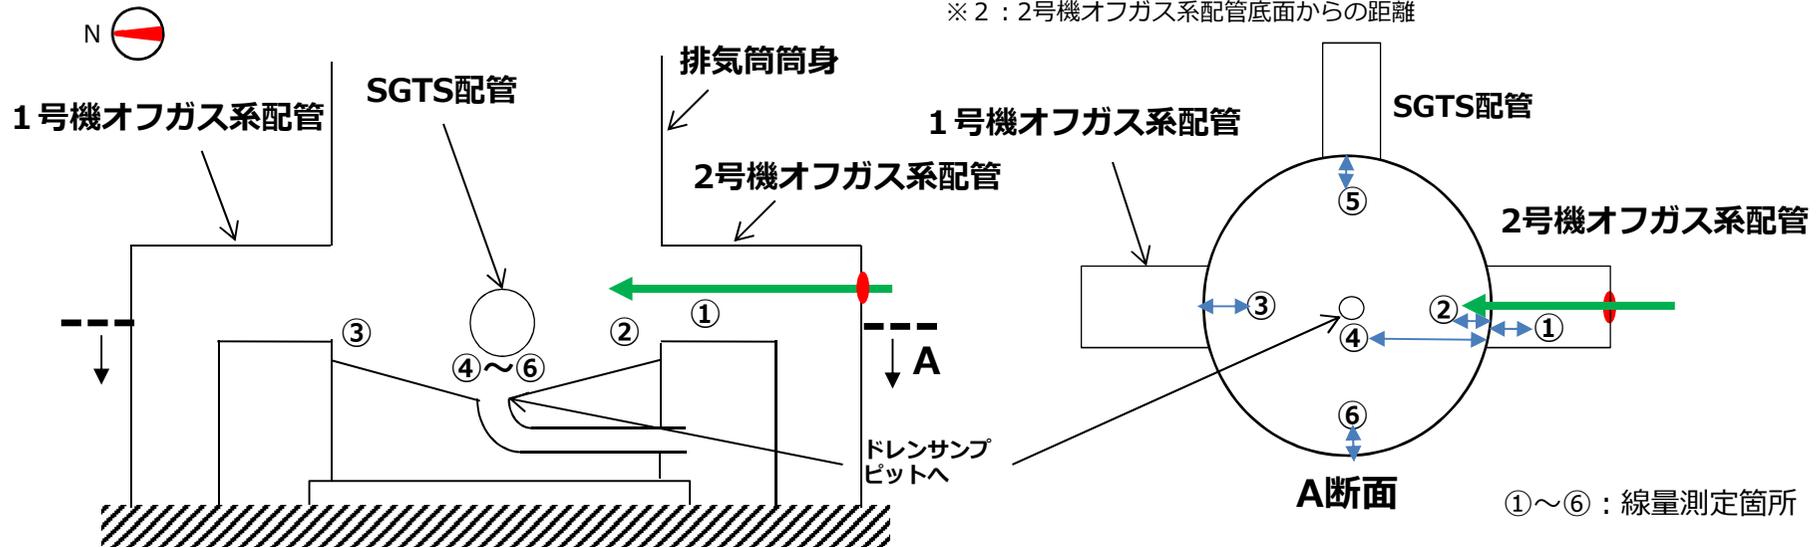
図1：1/2号機排気筒下部断面図

※1：測定位置は、映像を元に判断した距離  
 ※2：2号機オフガス系配管底面からの距離

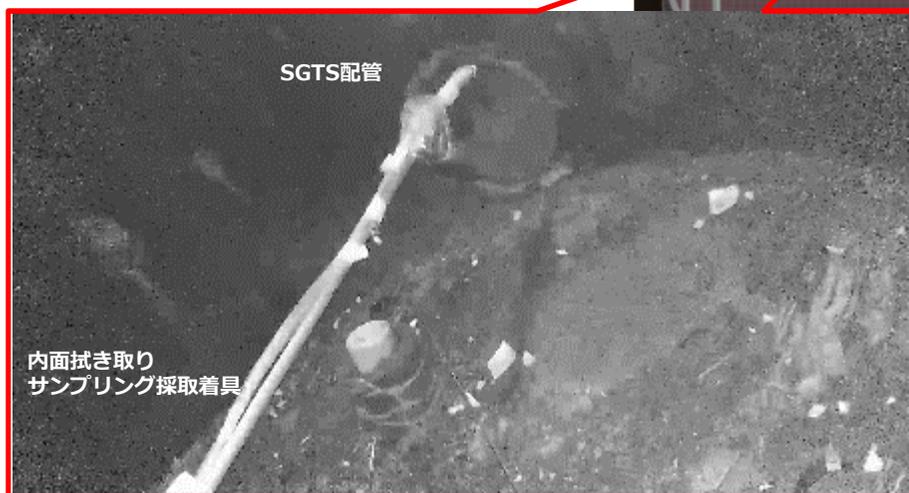
写真：内面拭き取りサンプリング状況

- ・ 配管穿孔箇所（直径約10cm）より操作ポールを排気筒内部へ挿入し、SGTS配管内面の拭き取り（スミヤろ紙による）サンプリングを実施。

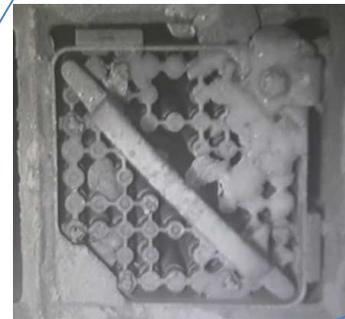
3号機使用済燃料プール (32回目までの取り出し状況を反映)

- 2020年7月10日朝時点,計224体/全566体の取り出しを完了している。
- 2020年6月19日,26回目燃料取り出し作業中に,規定荷重(1 t)以内に燃料1体が吊り上がらない事象が発生。予め用意していた別の燃料を輸送容器へ装填し,作業を継続している。当該燃料に変形等の異常は確認されておらず,ガレキのかじり・固着によるものと推定。当該燃料上部のガレキを再度撤去後,再度吊り上げを計画中。
- 燃料ラック上に横たわった制御棒の周りの燃料を取り出し完了したため,制御棒のプール北側への移動を今後実施予定。

- : ガレキ撤去完了
- : ガレキ撤去中
- : 燃料取り出し済
- : 燃料が入っていないラック
- : 燃料交換機, コンクリートハッチが落下したエリア

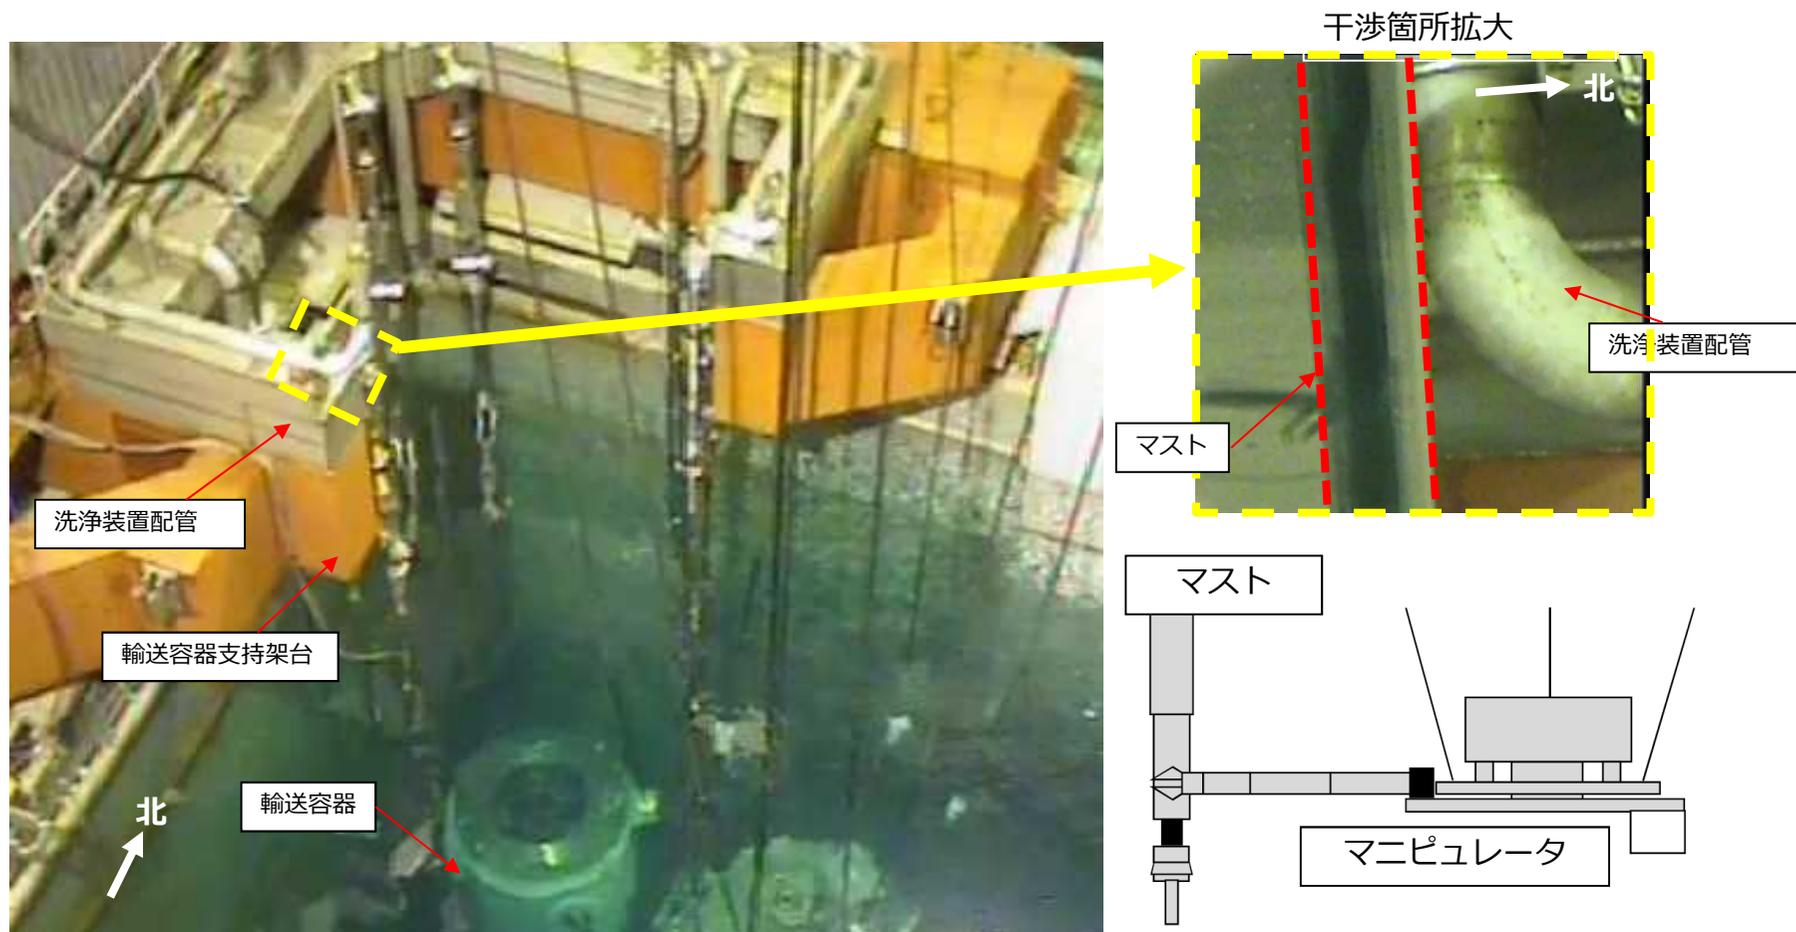
輸送容器支持架台と洗浄装置配管の状況

- 輸送容器洗浄配管とマストとの干渉は、マニピュレータ等によりマストを北側に押し込み位置合わせを行う予定
- 3号機FHMのマストはハンドル変形燃料の取り扱いに対応するため、付け根部分が固定されておらず自由に動く構造であり、容易にマストを動かすことが可能

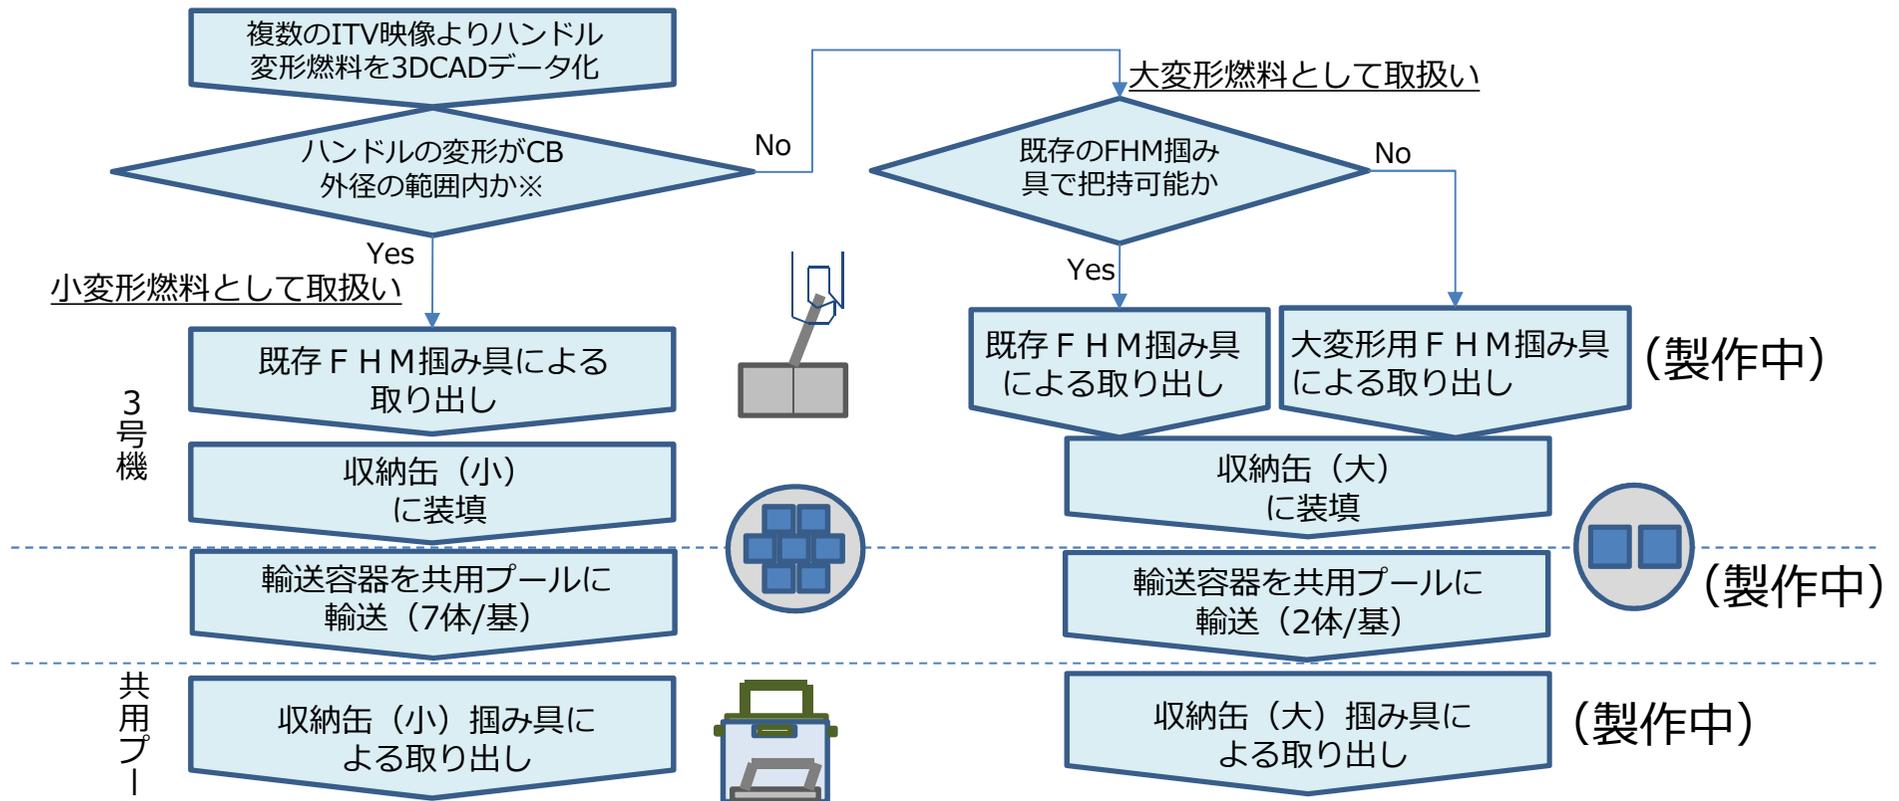
- ハンドル変形燃料については、以下の流れで取り出しを実施する。
  - ✓ 3号機では、変形したハンドルを既存FHM掴み具で把持する。なお、変形量が大きい場合は、新たに大変形用FHM掴み具を用意する。
  - ✓ 輸送時は、ハンドルの変形量に応じて、収納缶を使い分ける。
  - ✓ 共用プールでは、収納缶ごと専用ラックに保管する。

\*CB：チャンネルボックス。変形したハンドルがCB外径の範囲内に収まっていれば収納缶（小）と干渉なく収納可。複数のITV映像より3DCAD化し上方から確認し判断する。

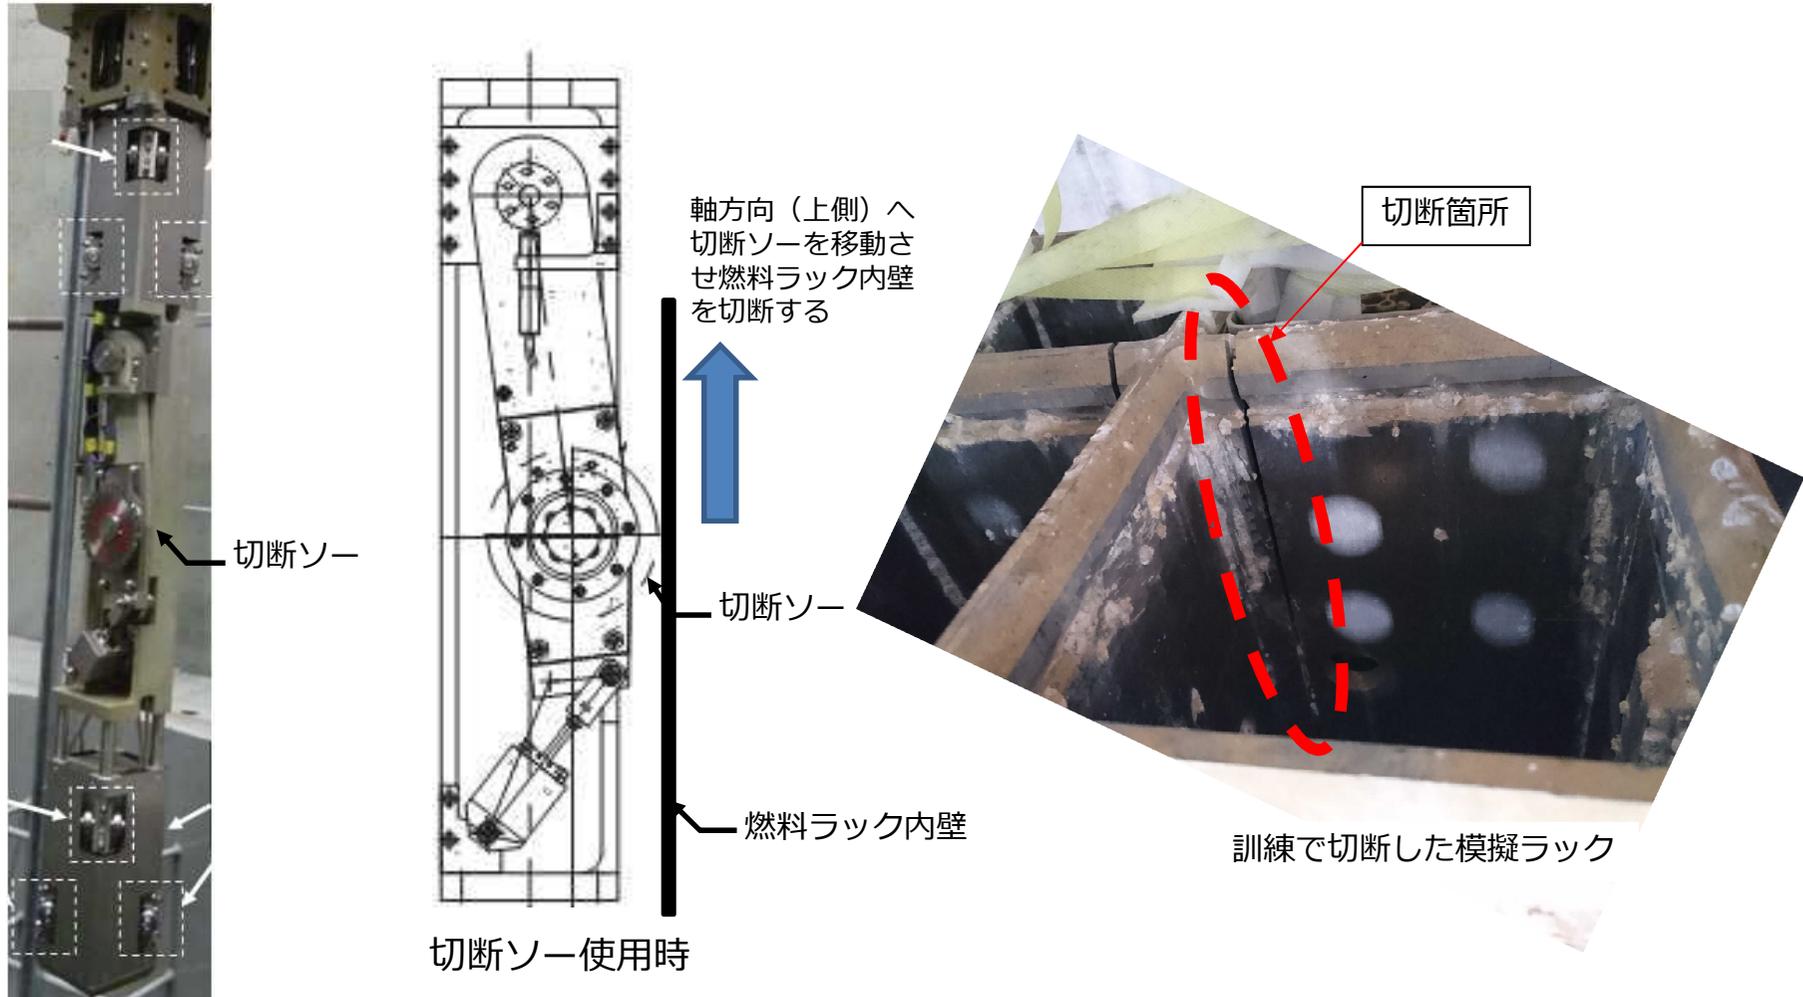
ラック切断装置外観

- ラック切断装置は、水圧駆動により切断ソーにてラックを縦方向に切断する装置
- ラック切断後、押し広げ治具にて水平方向にラックを押し広げチャンネルボックスとラック間のクリアランスを設ける
