放射性物質分析・研究施設第2棟の安全設計について (案)

2020年10月5日

東京電力ホールディングス株式会社
国立研究開発法人日本原子力研究開発機構

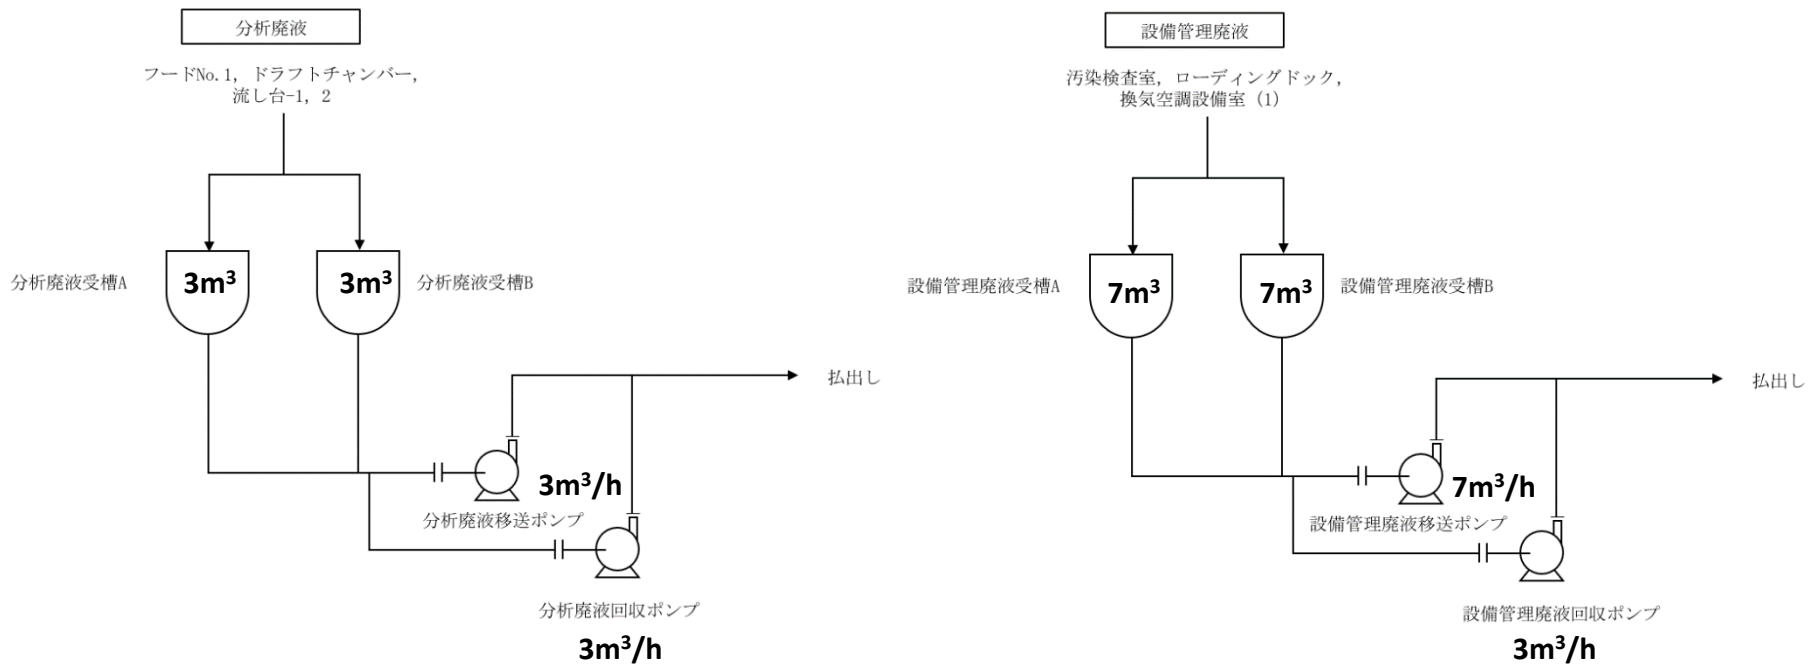
液体廃棄物一時貯留設備の概略系統図

- 第2棟の液体廃棄物一時貯留設備において取り扱う放射性の液体廃棄物には、分析作業において硝酸、アルカリ等による溶解、分離等の作業に伴い発生する分析廃液とその他管理区域から発生する設備管理廃液がある。
- 分析廃液を一時的に保管する分析廃液受槽及び主要配管等については、耐食性を考慮してSUS316Lを使用する。また、設備管理廃液を一時的に保管する設備管理廃液受槽及び主要配管等については、SUS304を使用する。
- 分析廃液受槽及び設備管理廃液受槽には、液位計を設置して槽水位を検知する。

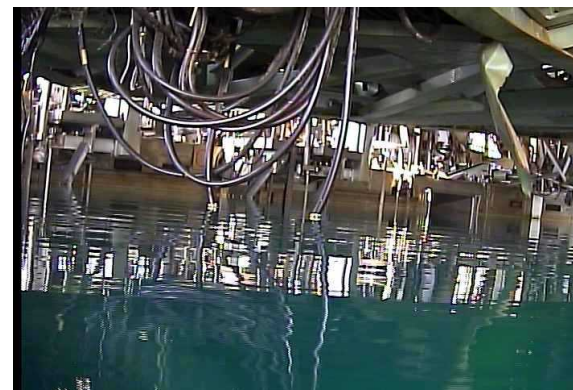
1号機 使用済燃料プール

- プールライナー漏えい防止
 - ガレキ等の落下による使用済燃料プールの損傷を防止するため、プールに養生カバーを設置。（1号機）
 - プールライナー腐食による漏えいを防止するため、プール水の水質を監視（3ヶ月に1回）し、必要に応じ、プール水浄化を実施。
- プール水漏えい時の対応
 - プールライナーの損傷により、使用済燃料プール水位が低下した場合は、非常用注水設備等による注水でプール水位を維持。
