増設雑固体廃棄物焼却設備の建屋配置見直しに伴う 実施計画の補正について

2020年9月3日

東京電力ホールディングス株式会社

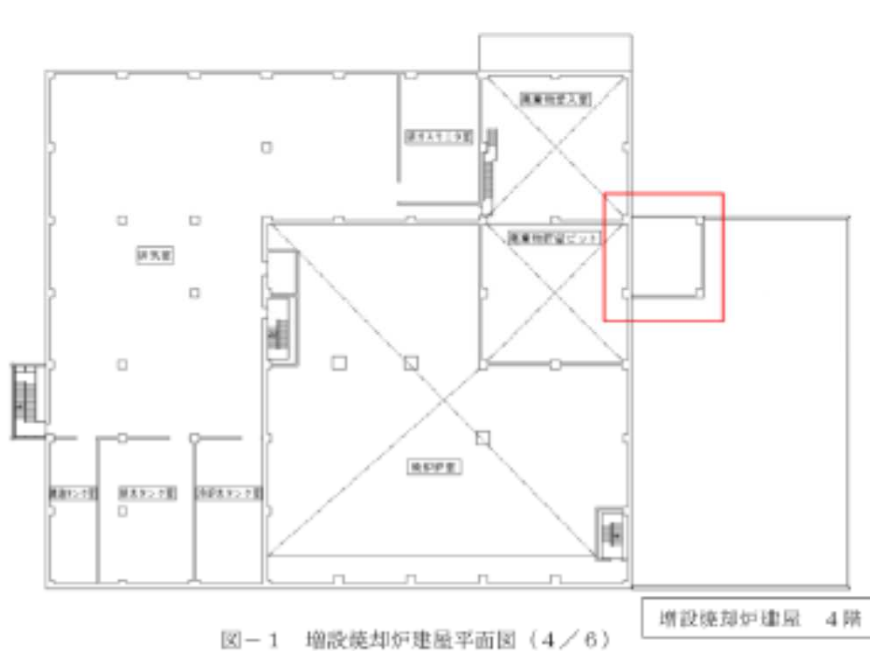
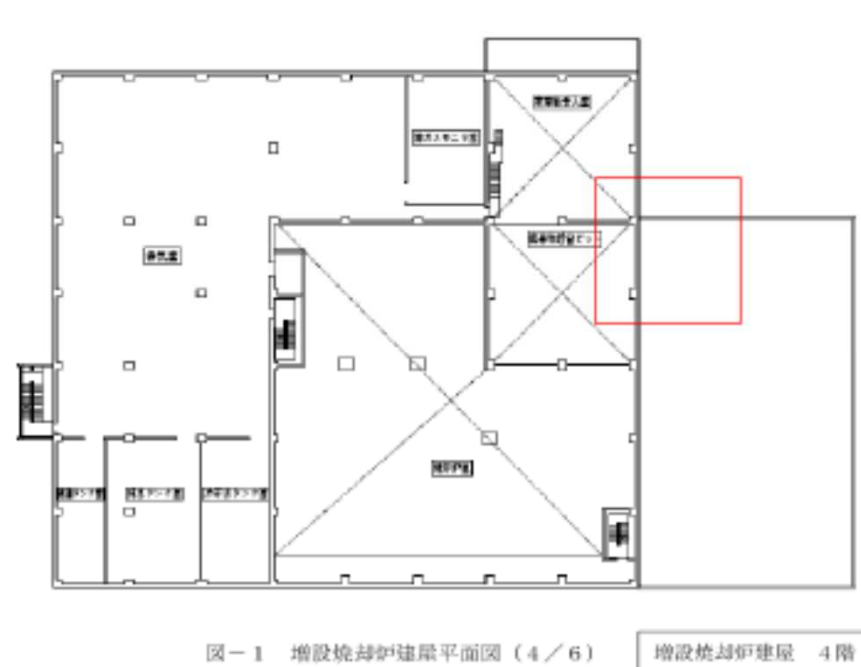
添付資料3-2

- ①焼却対象物の輸送方法変更によるベルトコンベアを取り止めに伴う、ベルトコンベアメンテナンススペースの削除。

補正前

補正後

⇒当初計画においては、増設雑固体廃棄物焼却設備に隣接する焼却前処理設備よりベルトコンベアにて焼却対象物（可燃性瓦礫、伐採木）を運搬する計画としていたが、伐採木においては、一時保管エリアにて破砕し、直接、増設雑固体廃棄物焼却設備へ運搬する事とした。それに伴い、可燃性瓦礫のみの運搬を考慮した結果、ベルトコンベアを取り止め、ベルトコンベアのメンテナンススペースを削除する事とした。

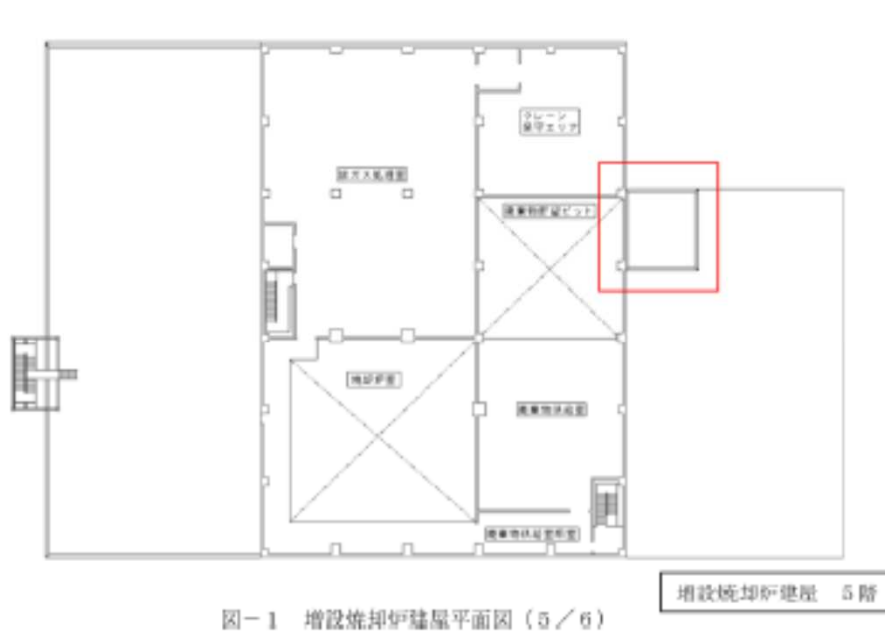
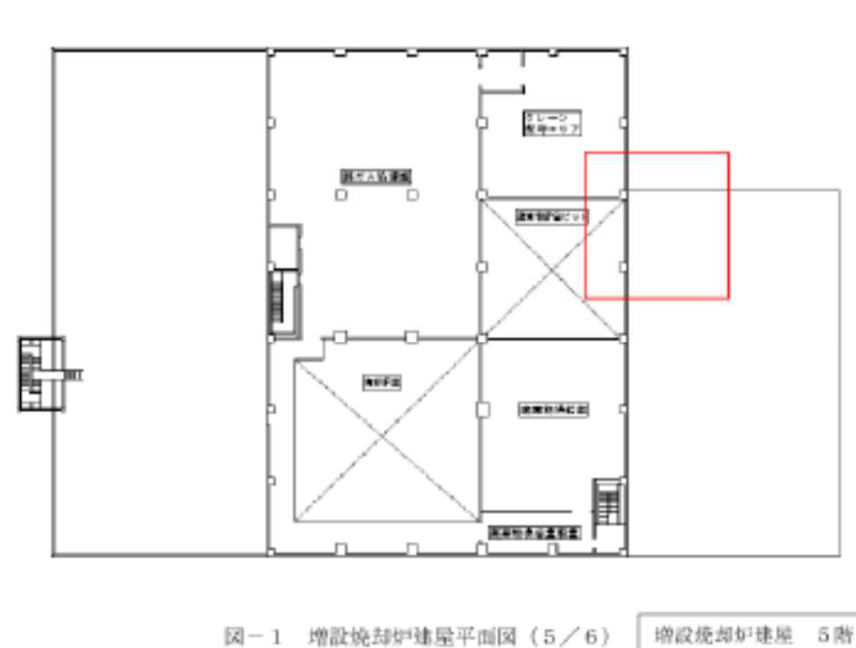
添付資料3-3

- ①焼却対象物の輸送方法変更によるベルトコンベアを取り止めに伴う、ベルトコンベアメンテナンススペースの削除。

補正前

補正後

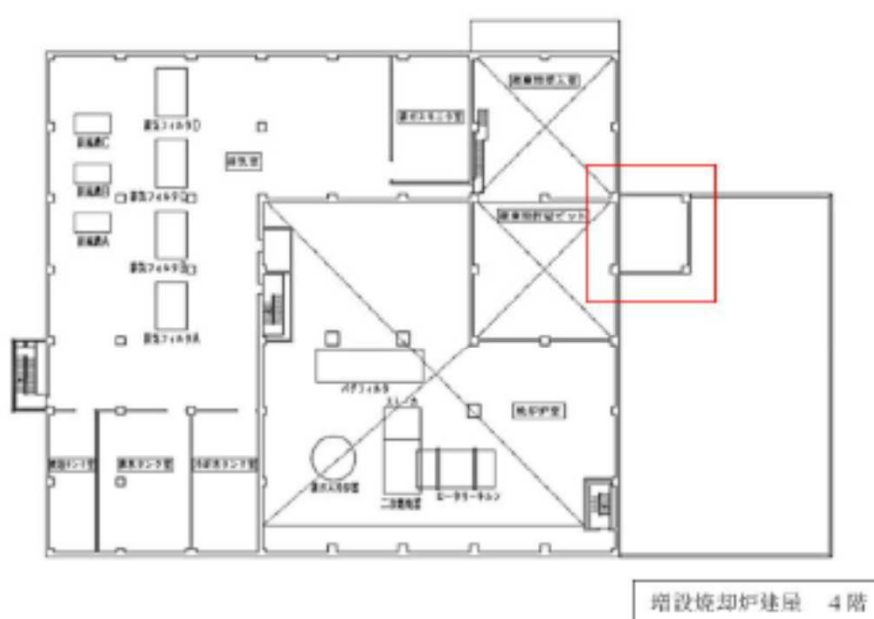
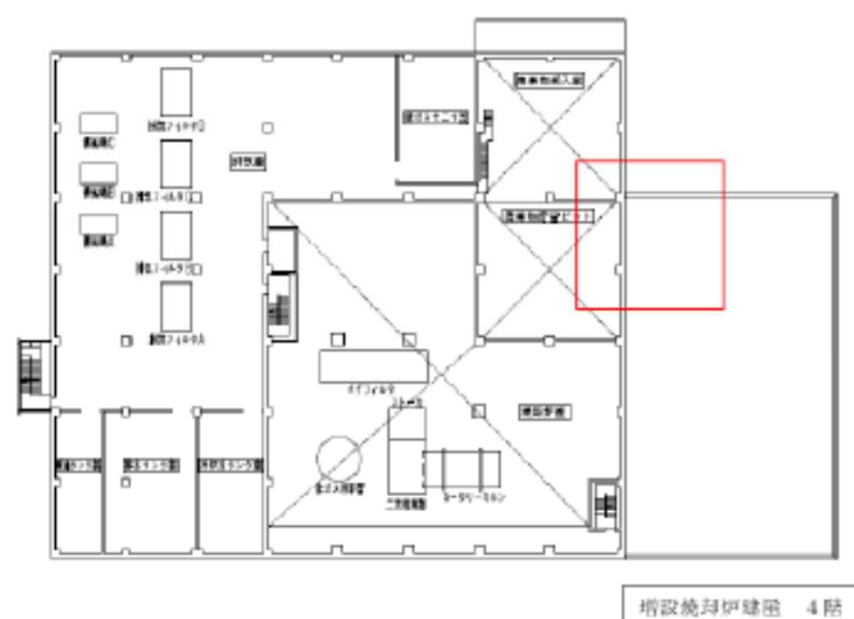
添付資料7-2

- ①焼却対象物の輸送方法変更によるベルトコンベアの取り止めに伴う、ベルトコンベアメンテナンススペースの削除。

図-1 廃棄設備に係る機器の配置を示した図面（4/6）

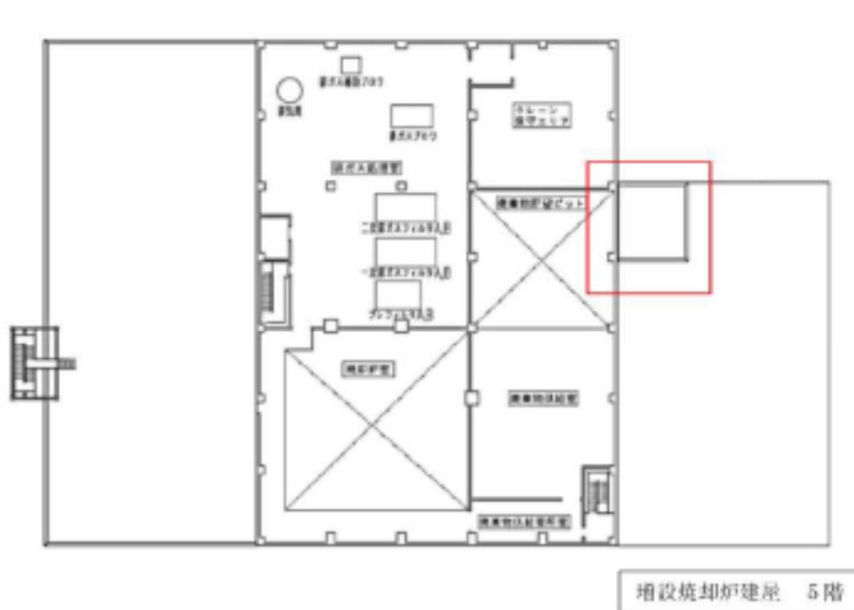
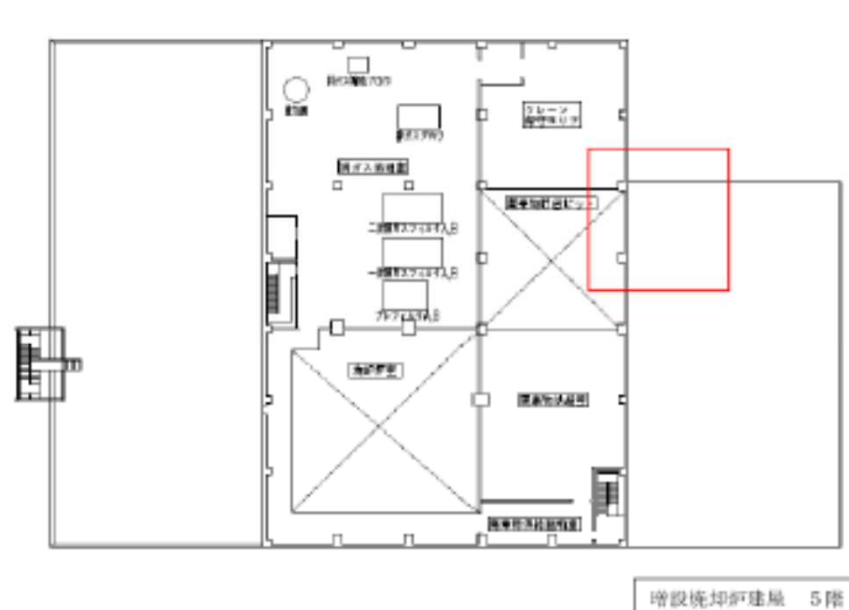
添付資料7-3

- ①焼却対象物の輸送方法変更によるベルトコンベアを取り止めに伴う、ベルトコンベアメンテナンススペースの削除。

図-1 廃棄設備に係る機器の配置を明示した図面（5／6）

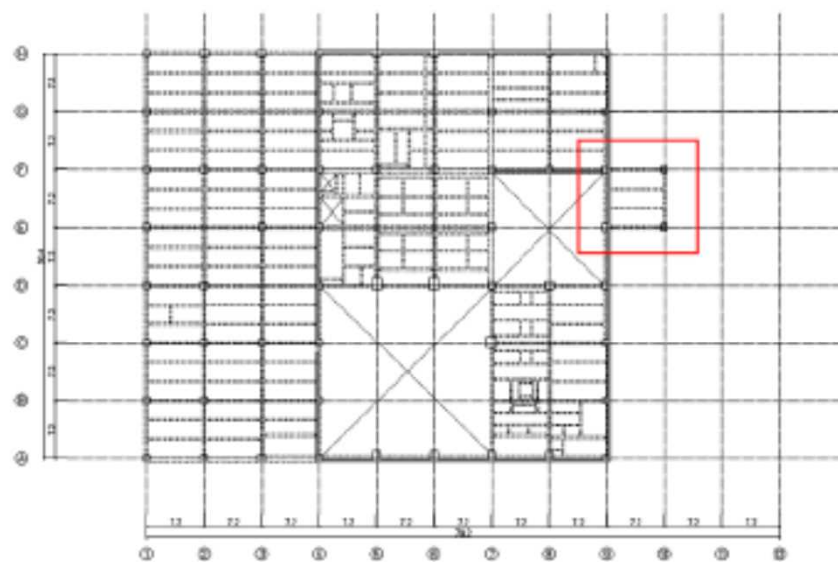
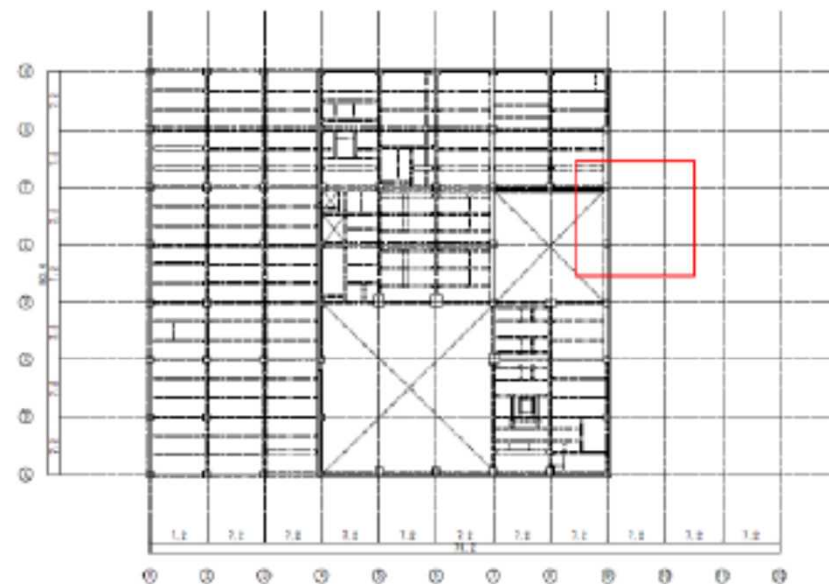
添付資料8-4

- ①焼却対象物の輸送方法変更によるベルトコンベアを取り止めに伴う、ベルトコンベアメンテナンススペースの削除。

図-5 5階平面図(G. L. +22.2) (単位:m)

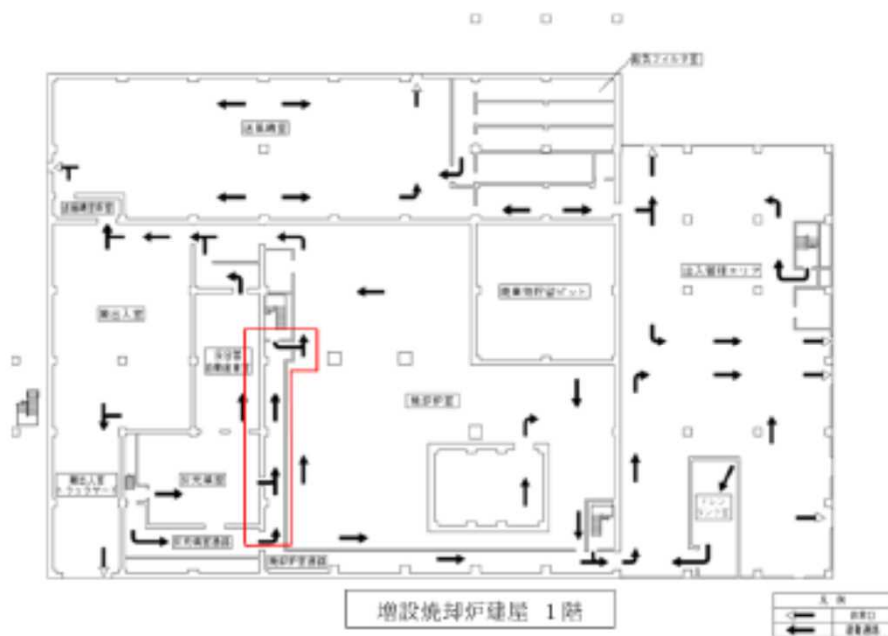
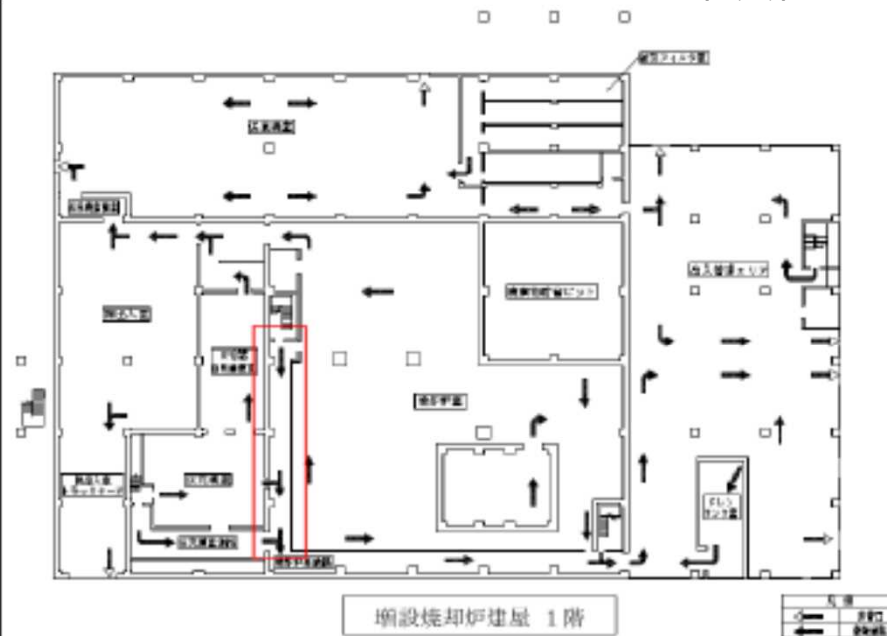
添付資料9-2

②避難経路の見直し。

図-1 安全避難通路を明示した図面（1/6）

⇒施錠されている扉を避難経路としていたため、避難経路を見直す事とした。

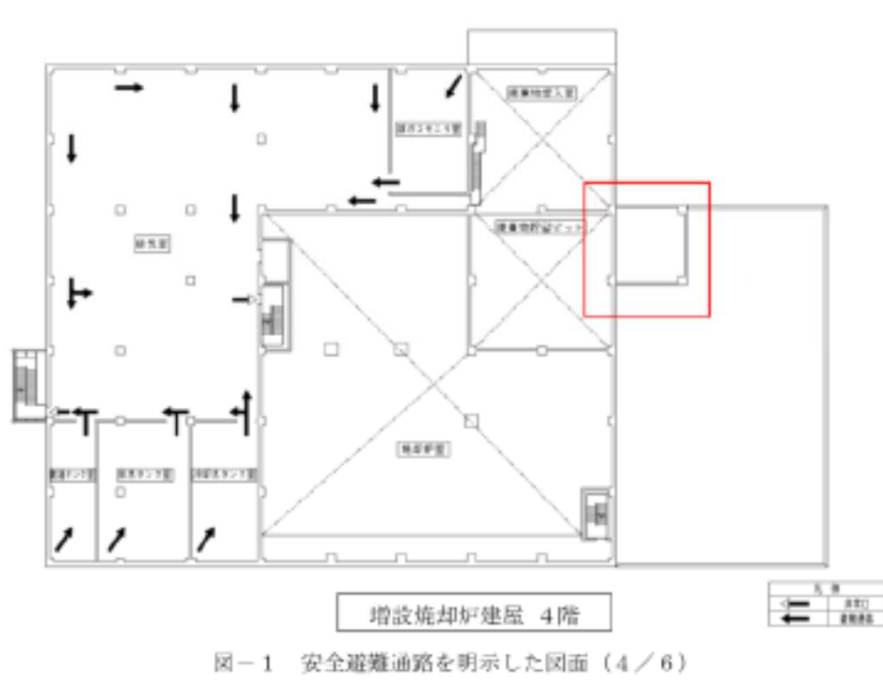
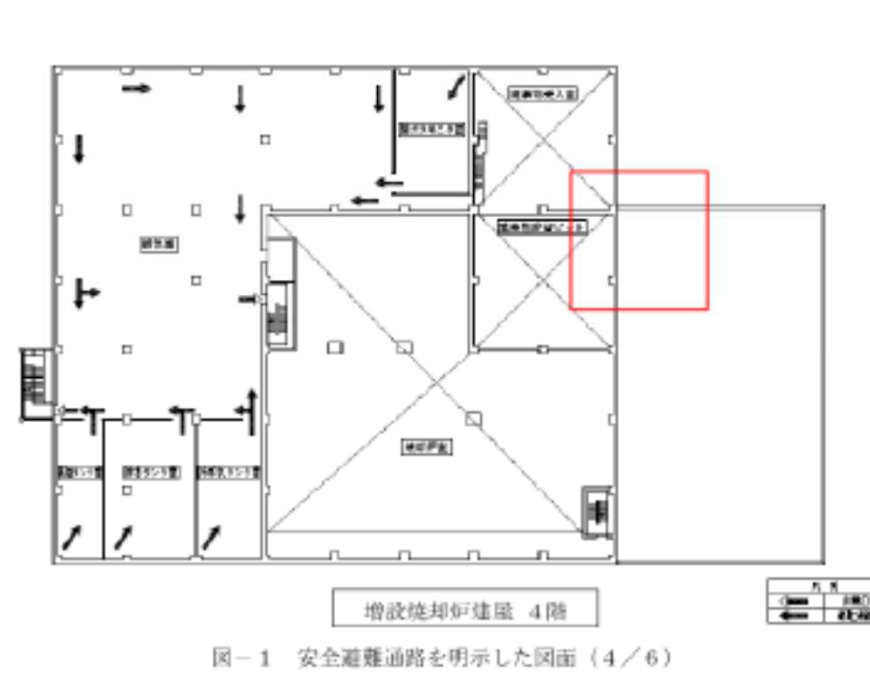
添付資料9-3

- ①焼却対象物の輸送方法変更によるベルトコンベアを取り止めに伴う、ベルトコンベアメンテナンススペースの削除。

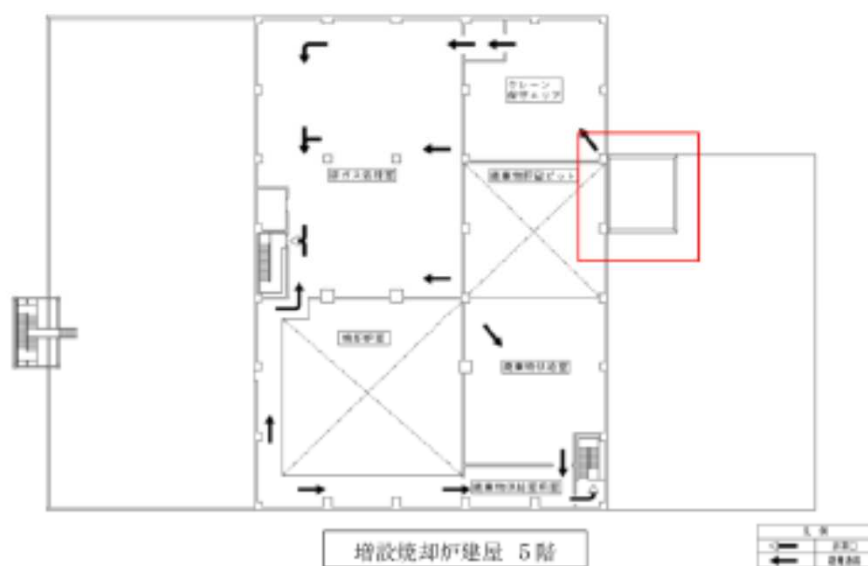
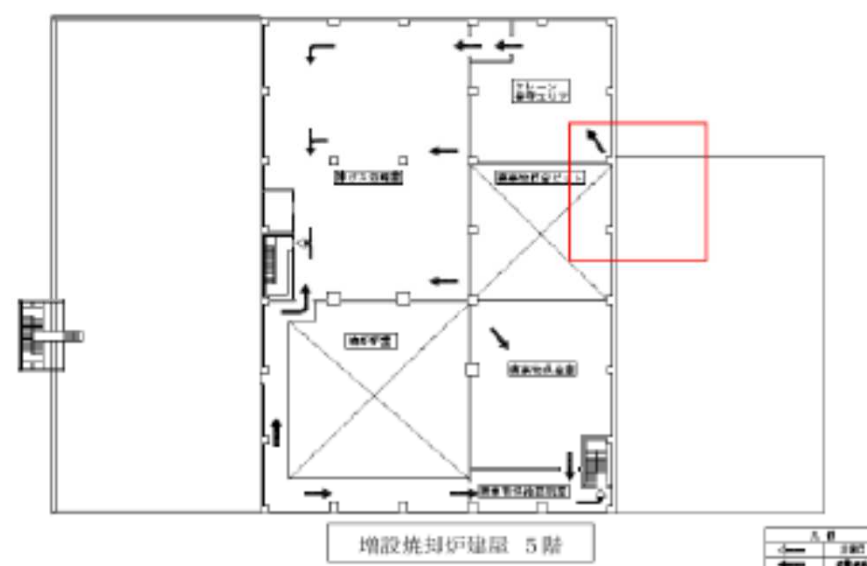
添付資料9-4

- ①焼却対象物の輸送方法変更によるベルトコンベアを取り止めに伴う、ベルトコンベアメンテナンススペースの削除。

図-1 安全避難通路を明示した図面（5/6）

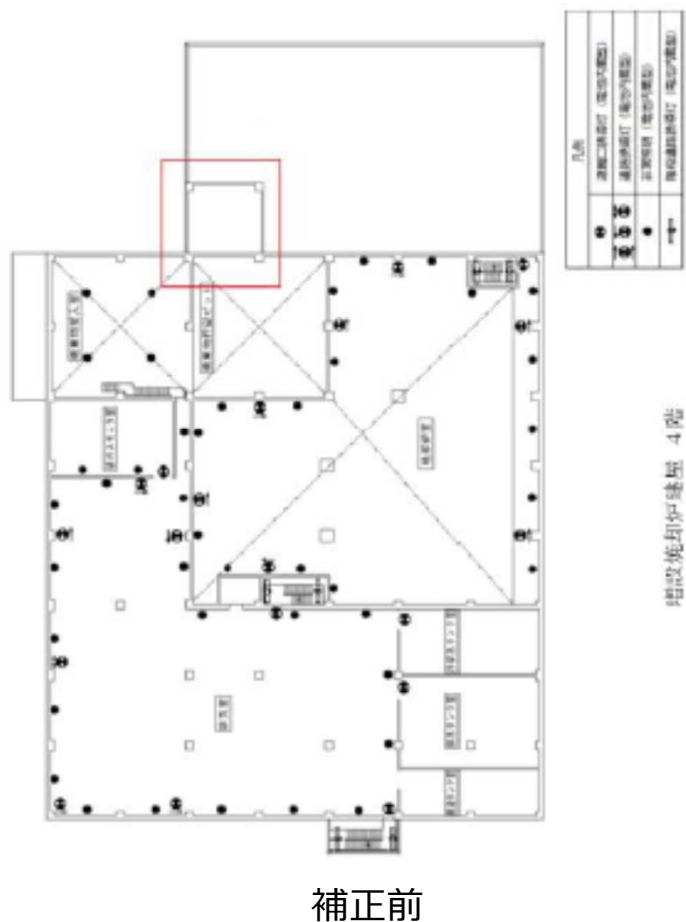
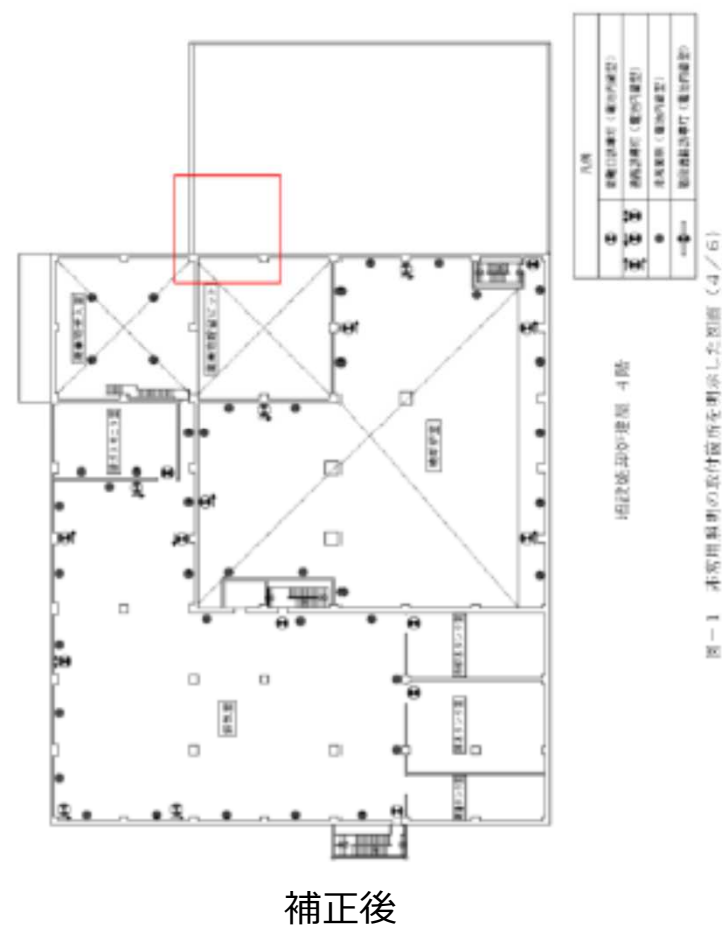
添付資料10-5

- ①焼却対象物の輸送方法変更によるベルトコンベアを取り止めに伴う、ベルトコンベアメンテナンススペースの削除。

図-1 非常用照明の取付箇所を明示した図面 (4/6)

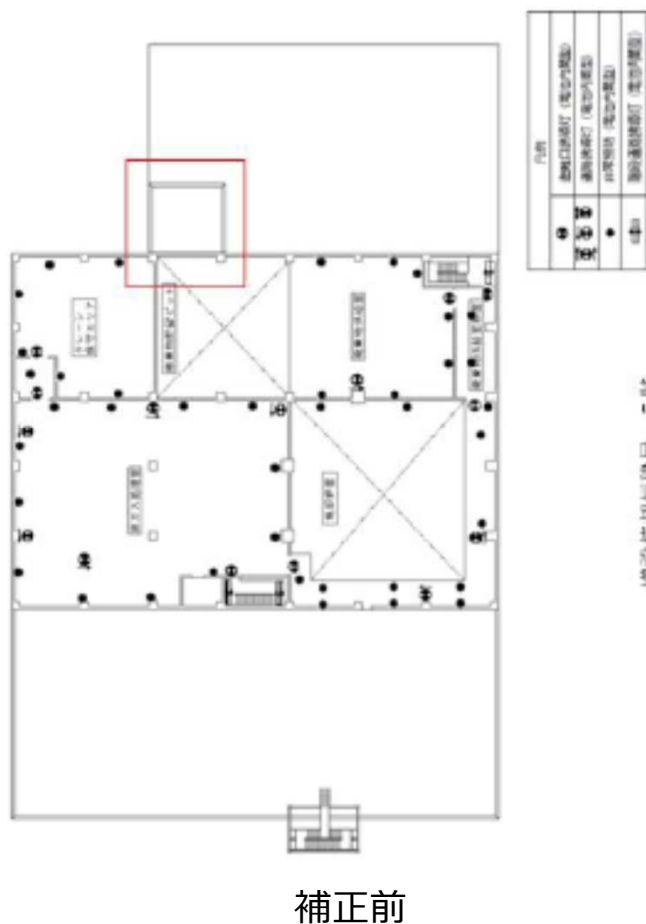
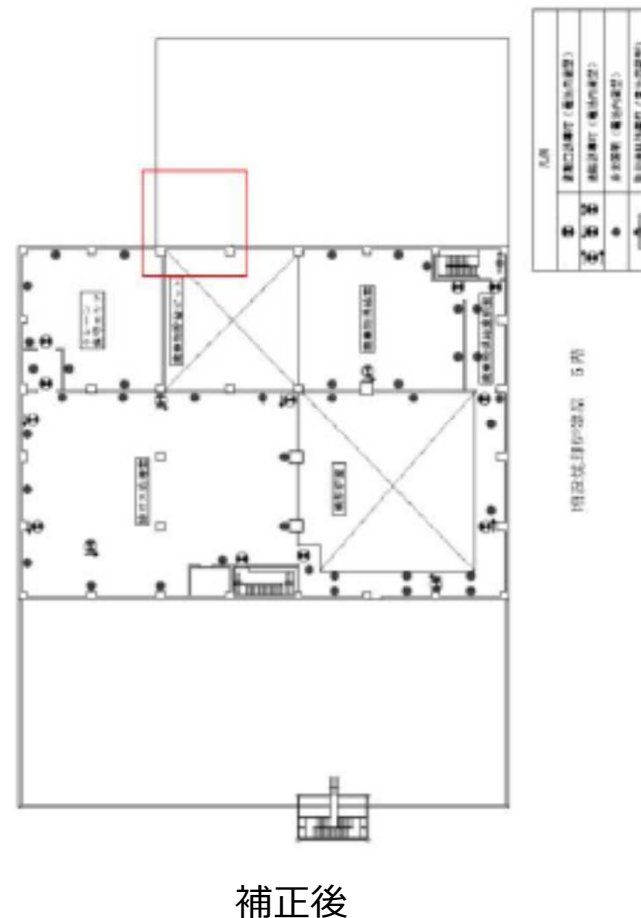
添付資料10-6

- ①焼却対象物の輸送方法変更によるベルトコンベアを取り止めに伴う、ベルトコンベアメンテナンススペースの削除。

図-1 非常用照明の取付箇所を示した図面 (5/6)

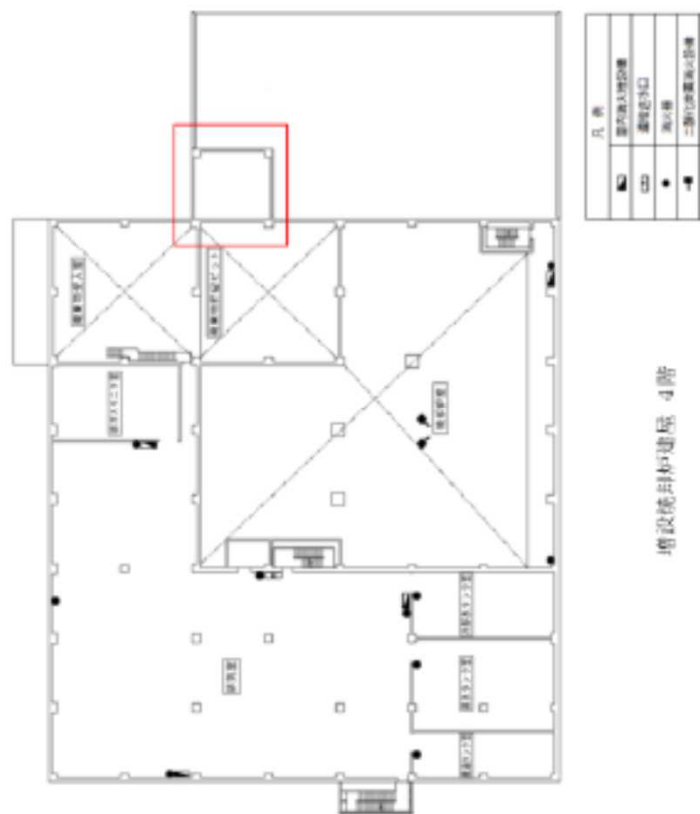
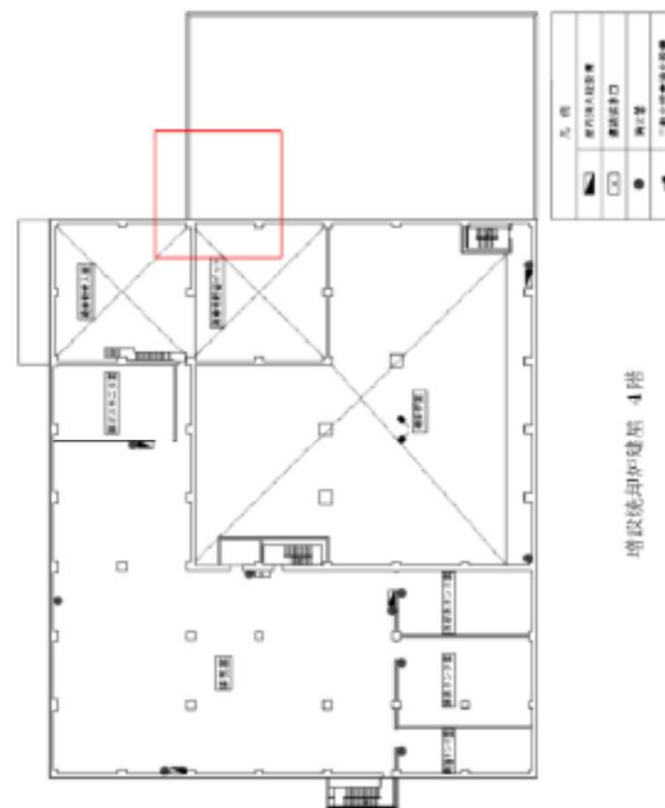
添付資料11-6

- ①焼却対象物の輸送方法変更によるベルトコンベアを取り止めに伴う、ベルトコンベアメンテナンススペースの削除。

図一1 消火設備の取付箇所を示した図面 (4/6)

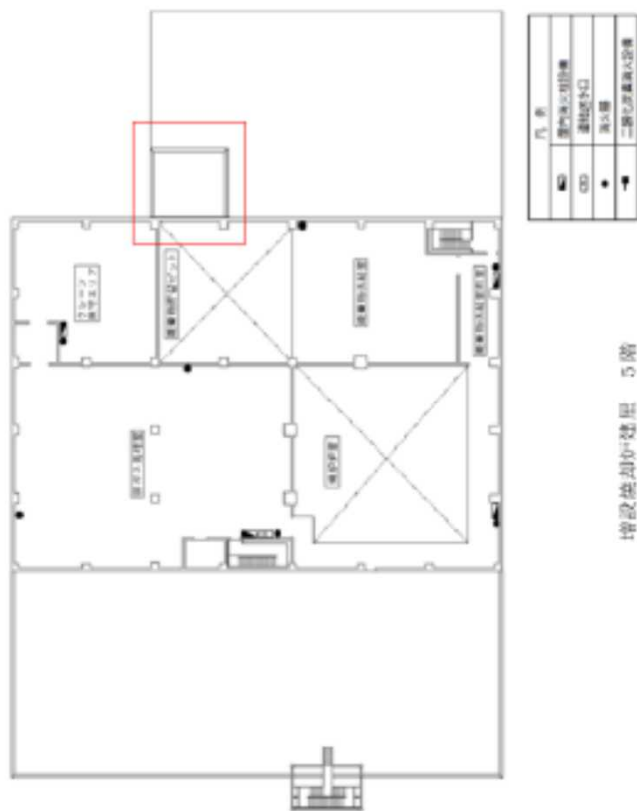
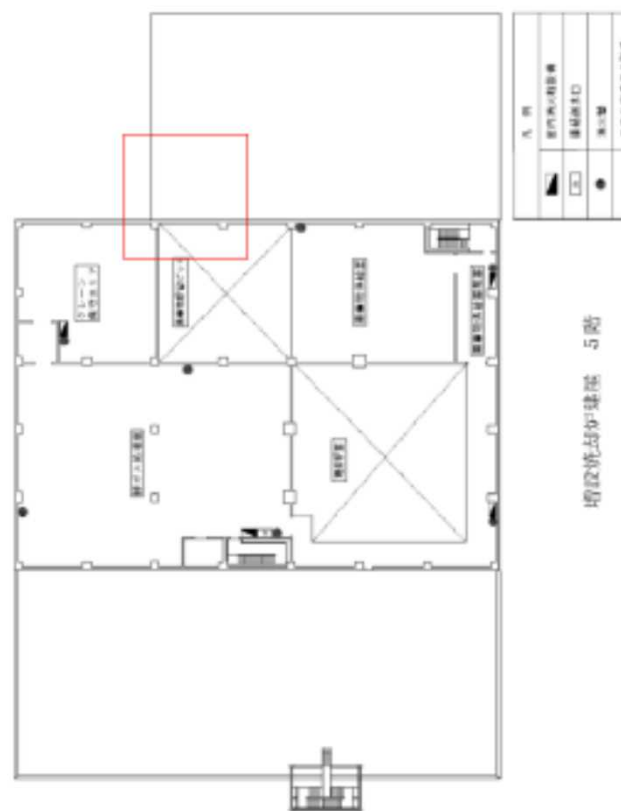
添付資料11-7

- ①焼却対象物の輸送方法変更によるベルトコンベアの取り止めに伴う、ベルトコンベアメンテナンススペースの削除。

図-1 消火設備の取付箇所を明示した図面 (5/6)

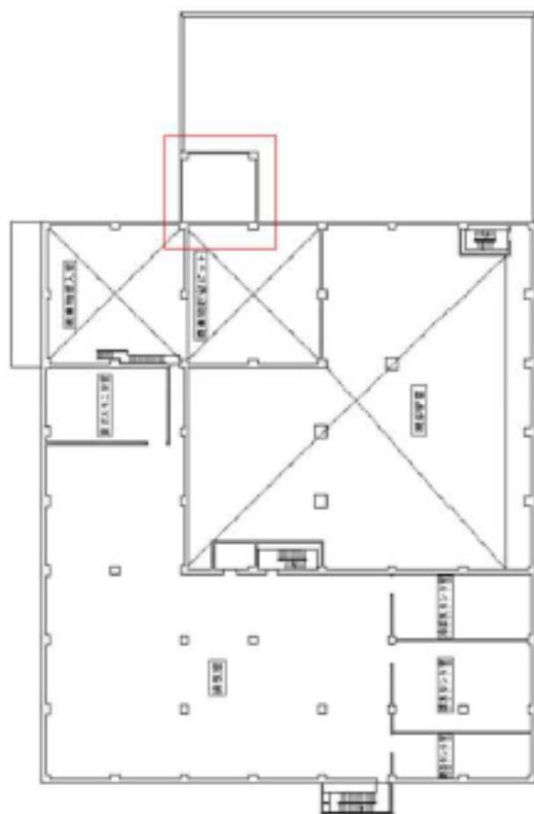
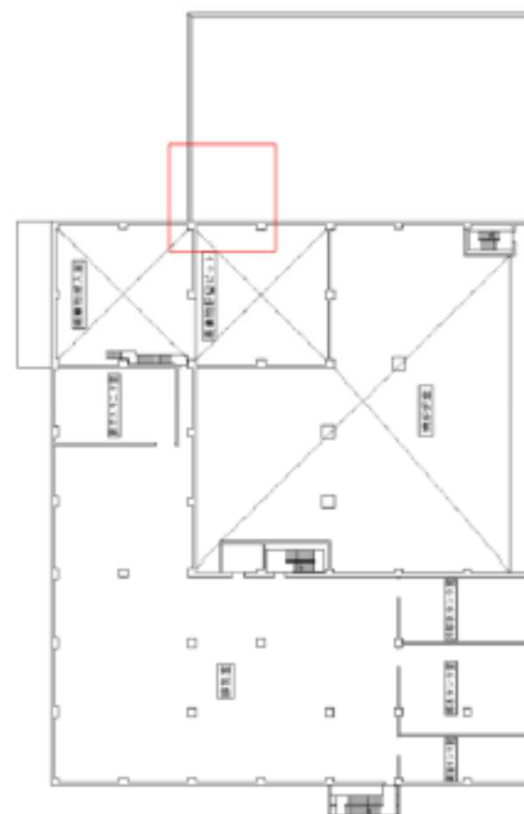
添付資料12-8

- ①焼却対象物の輸送方法変更によるベルトコンベアを取り止めに伴う、ベルトコンベアメンテナンススペースの削除。

図-4 増設焼却固体廃棄物処理設備の計算配置図（4層）

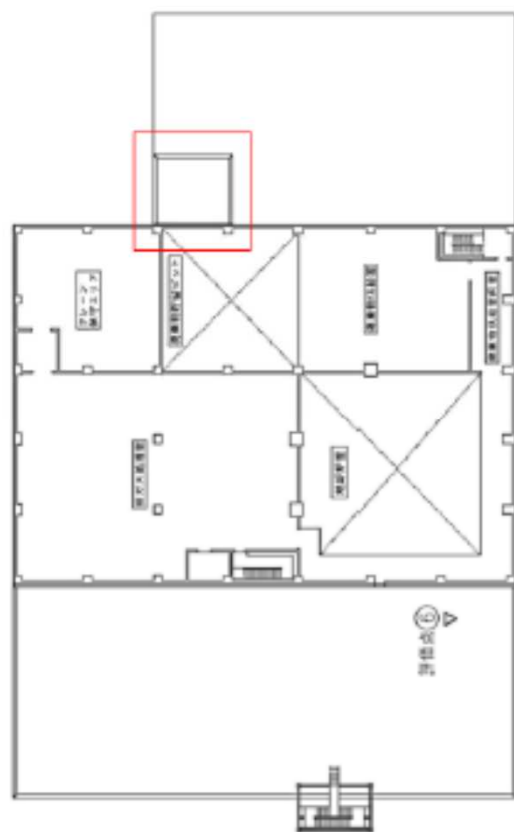
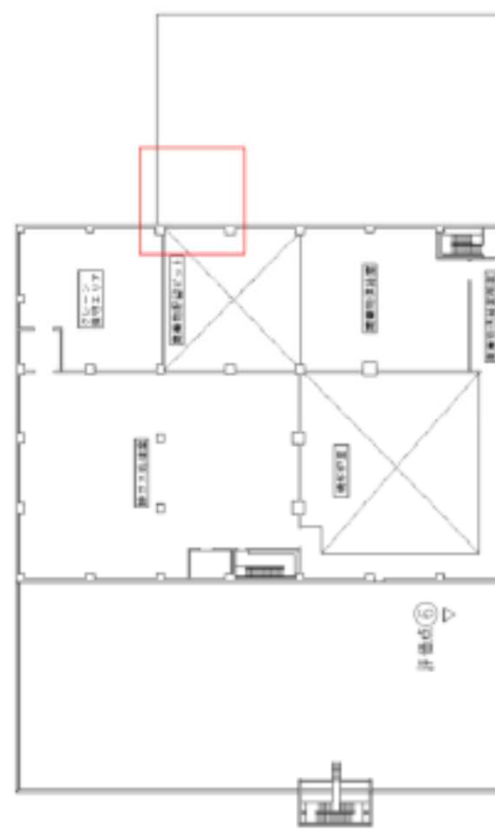
添付資料12-9

- ①焼却対象物の輸送方法変更によるベルトコンベアを取り止めに伴う、ベルトコンベアメンテナンススペースの削除。

図-5 昭和製鋼所廃棄物処理設備の計算配管図（5階）

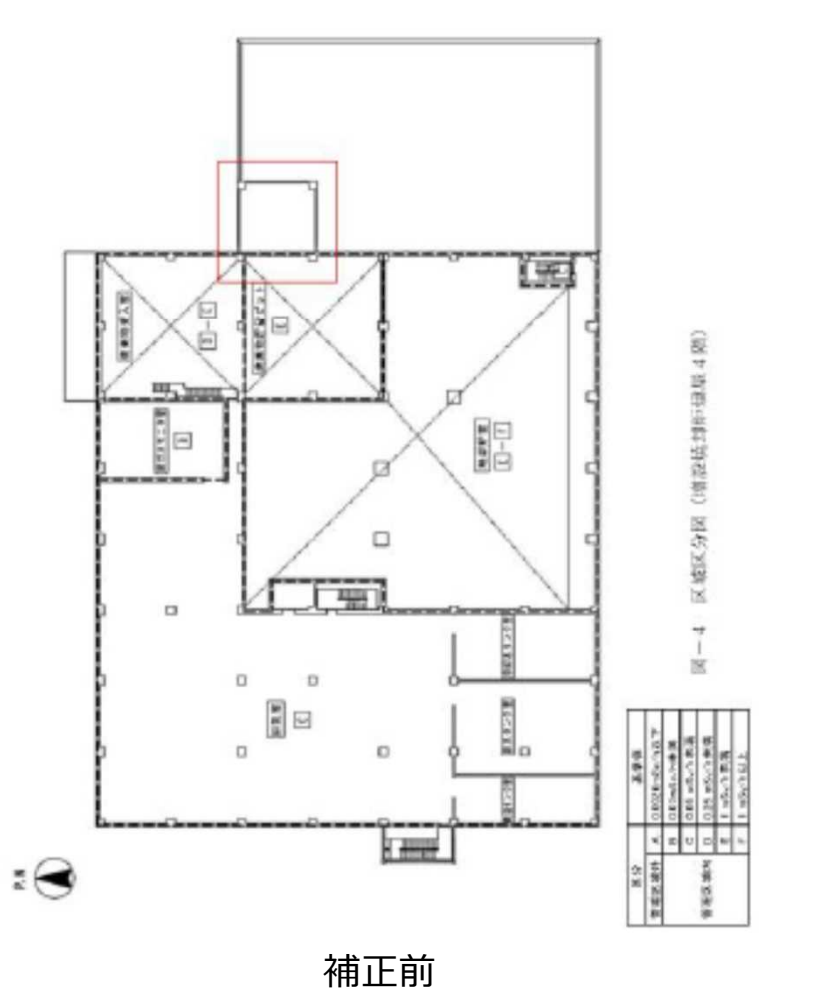
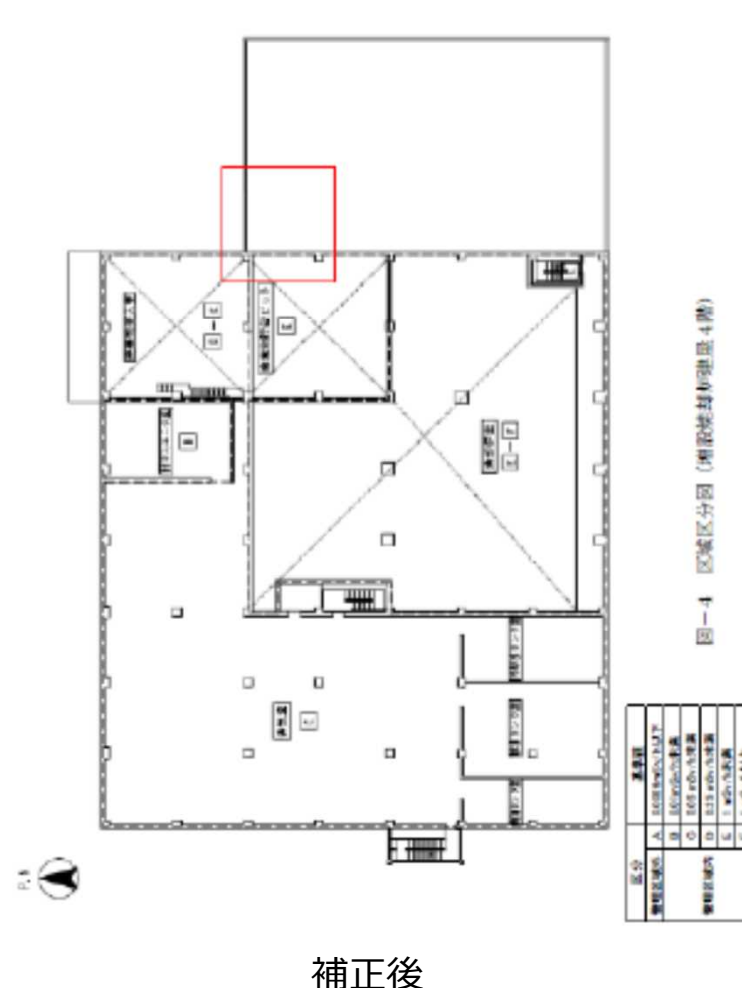
添付資料12-24

- ①焼却対象物の輸送方法変更によるベルトコンベアを取り止めに伴う、ベルトコンベアメンテナンススペースの削除。

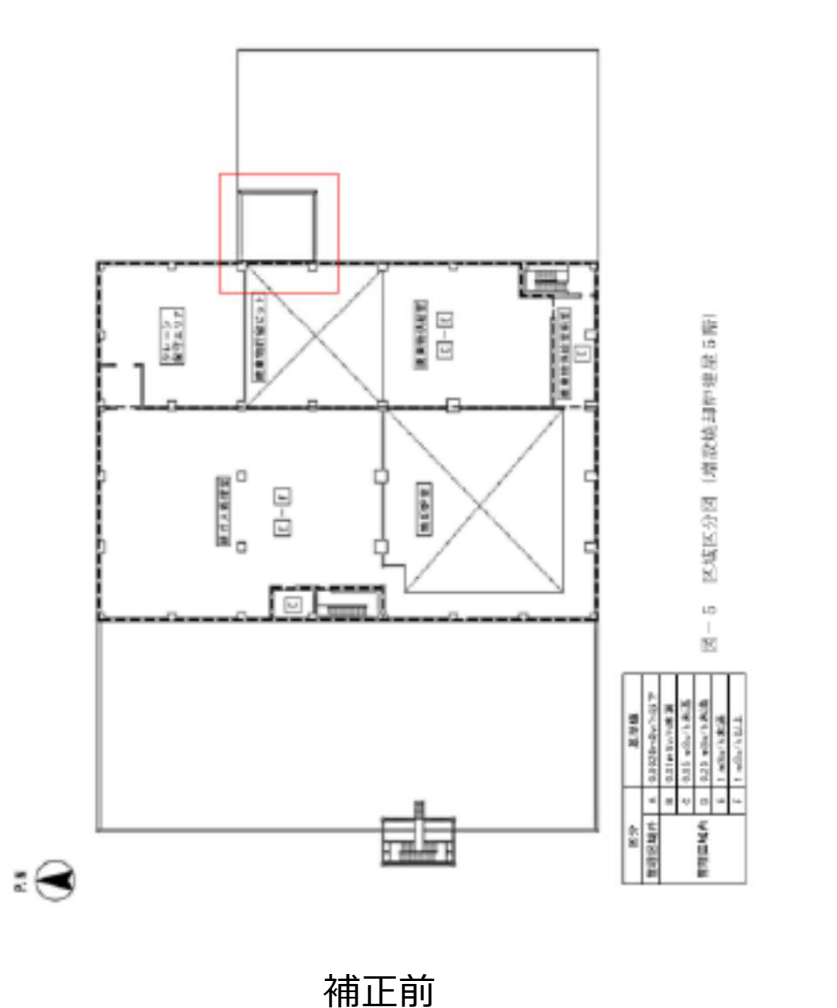
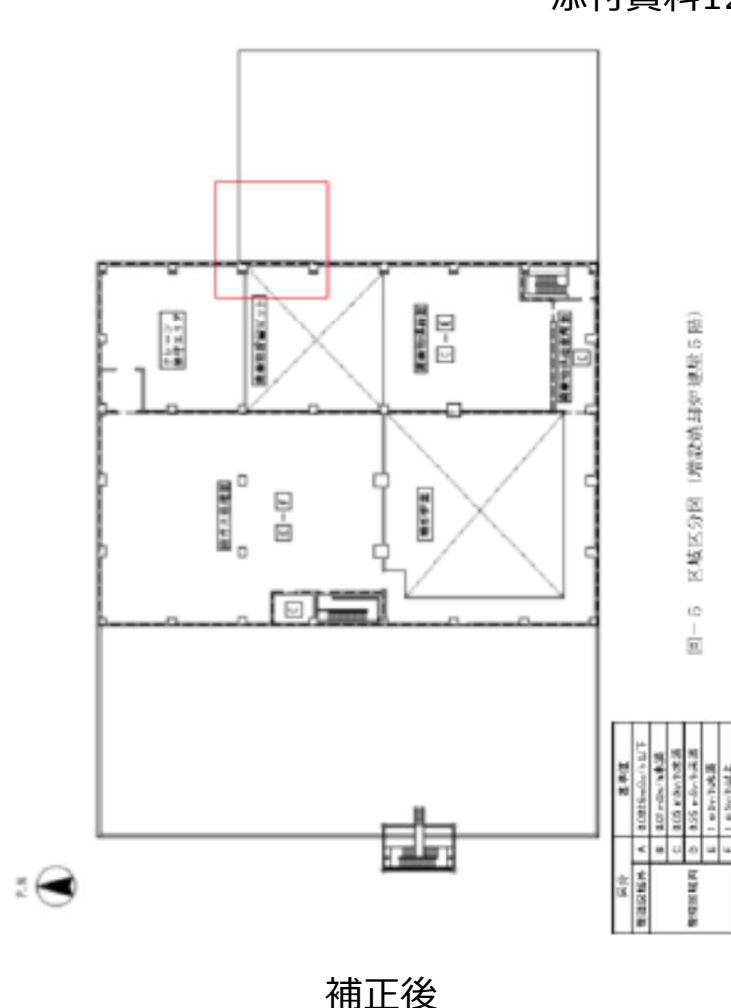
添付資料12-25

- ①焼却対象物の輸送方法変更によるベルトコンベアを取り止めに伴う、ベルトコンベアメンテナンススペースの削除。

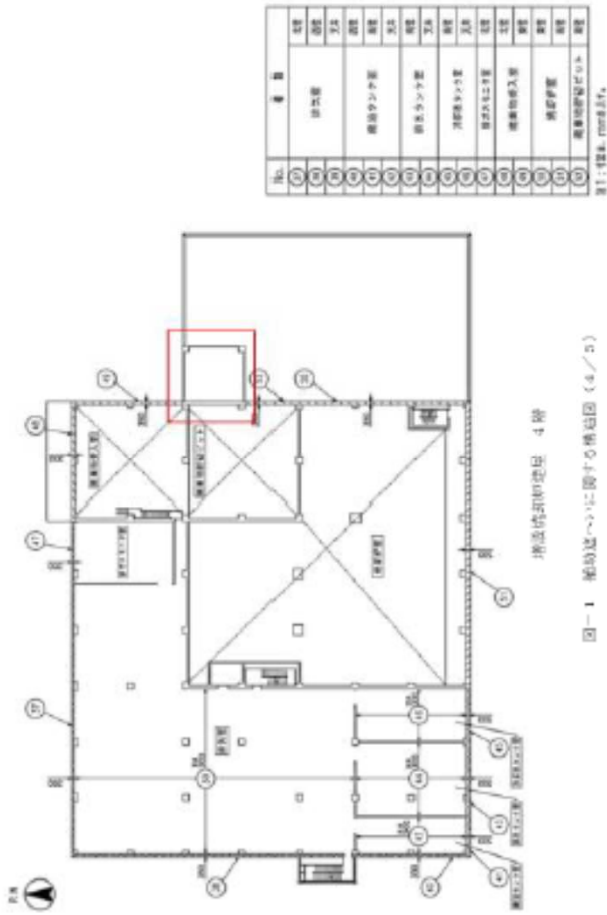
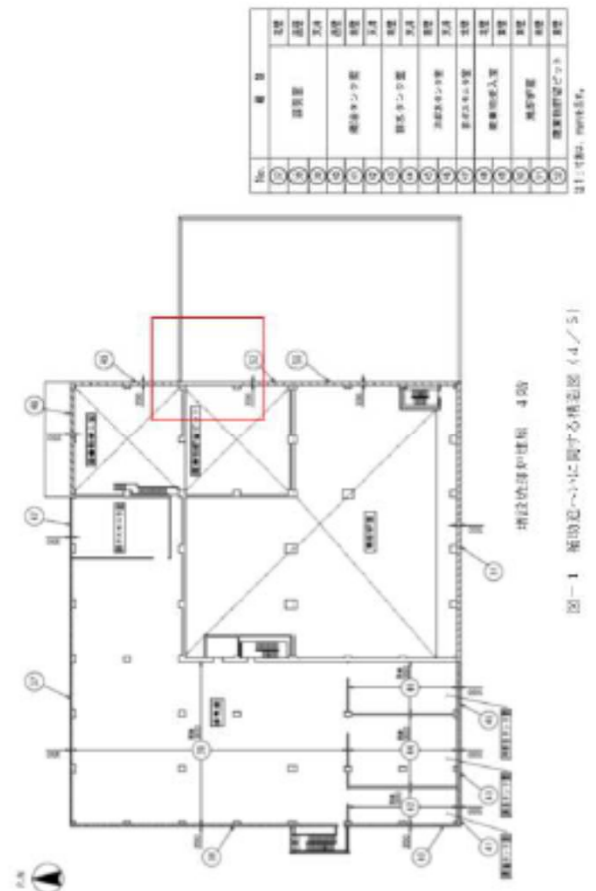
添付資料13-4

- ①焼却対象物の輸送方法変更によるベルトコンベアを取り止めに伴う、ベルトコンベアメンテナンススペースの削除。

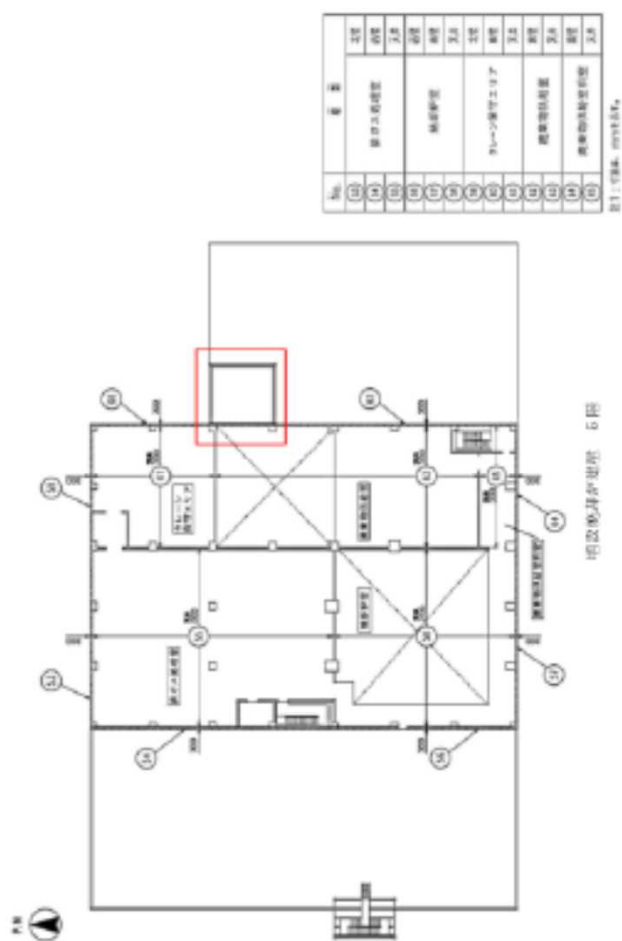
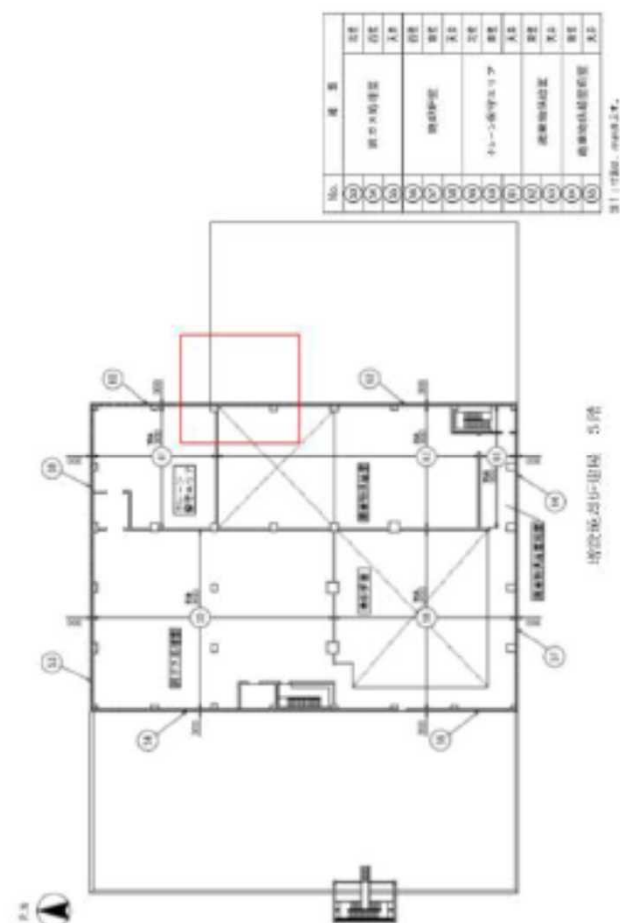
添付資料13-5

- ① 焼却対象物の輸送方法変更によるベルトコンベアを取り止めに伴う、ベルトコンベアメンテナンススペースの削除。
