増設雑固体廃棄物焼却設備の建屋配置見直しに伴う 実施計画の補正について

2020年9月3日

東京電力ホールディングス株式会社

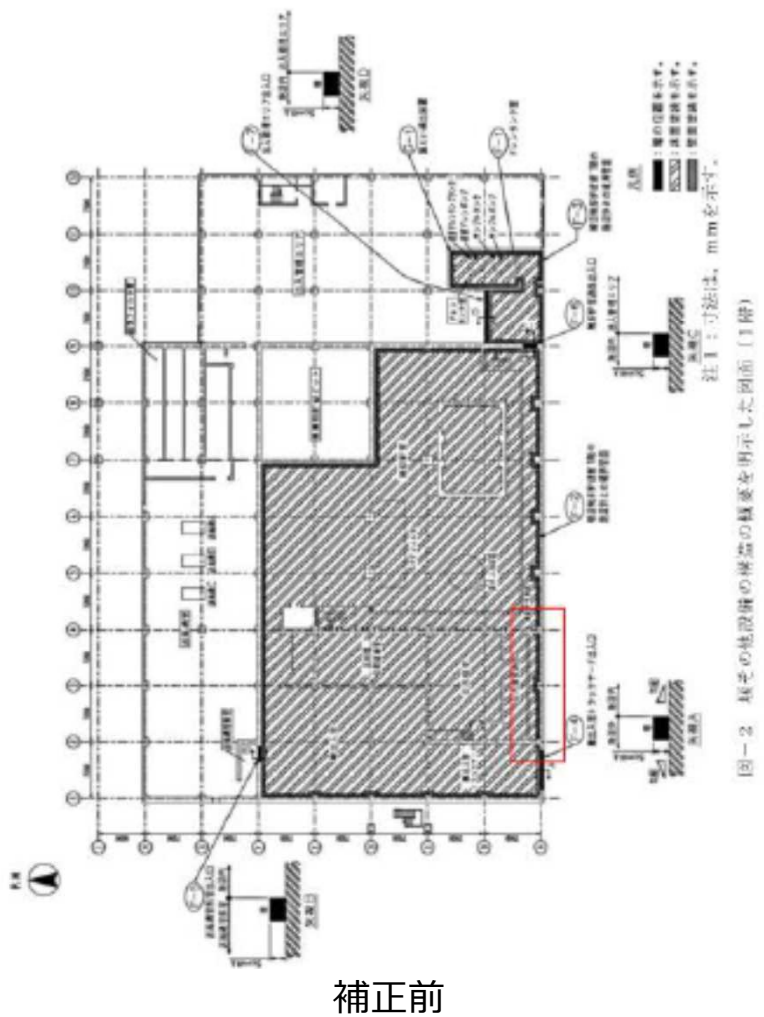
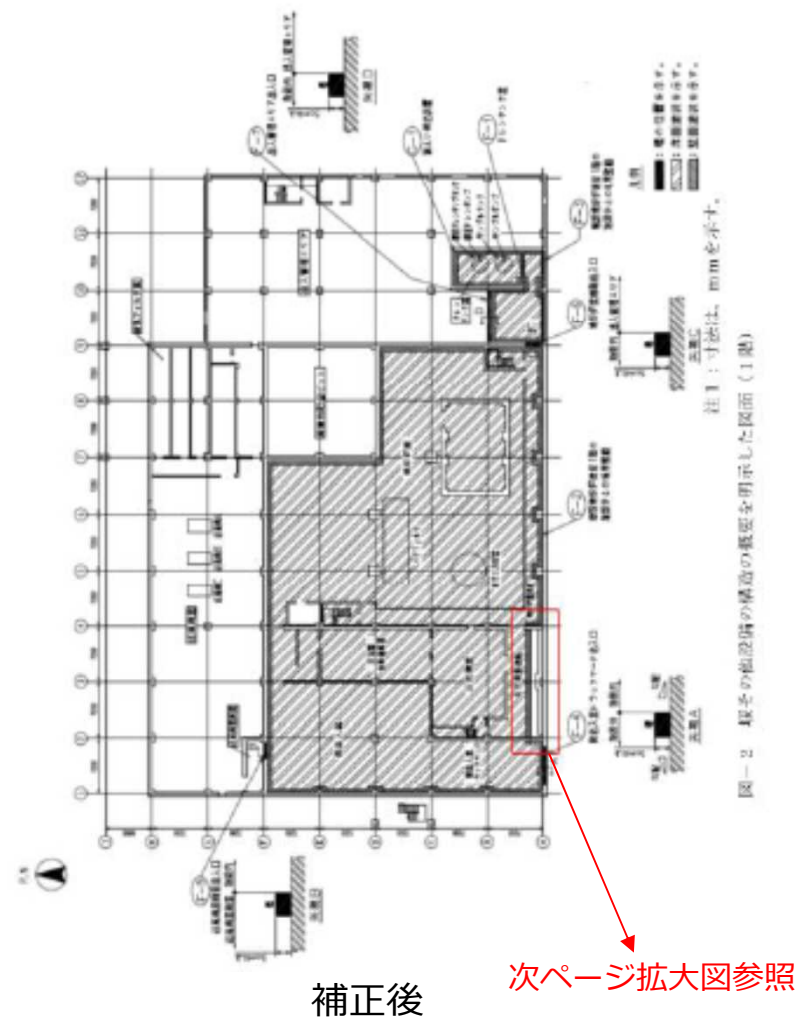
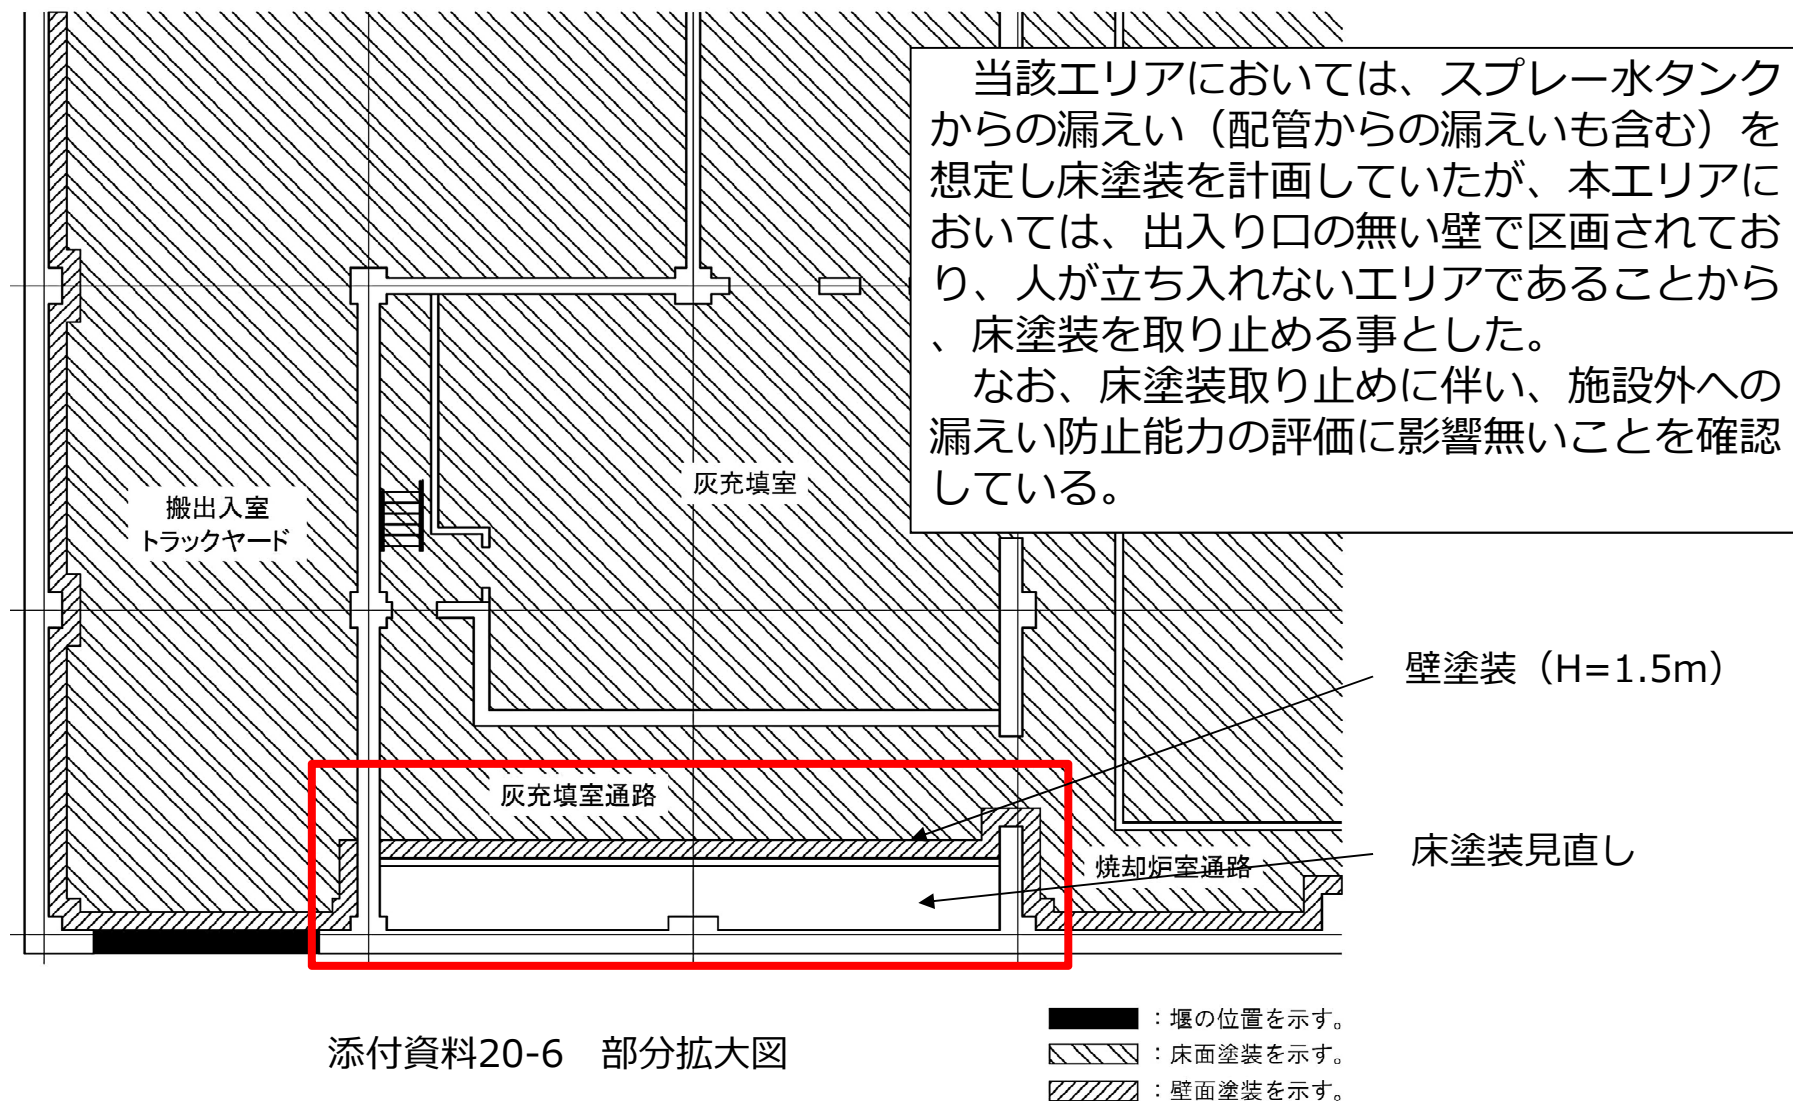
添付資料20-6

③ 塗装範囲の見直し (添付資料-20)

⇒管理区域内に設置されたタンク（非汚染含む）や配管※からの施設外への漏えいを防止するための塗装を実施する計画であったが、漏えい防止の範囲外まで塗装する図となっていたため塗装範囲を見直す事とした。

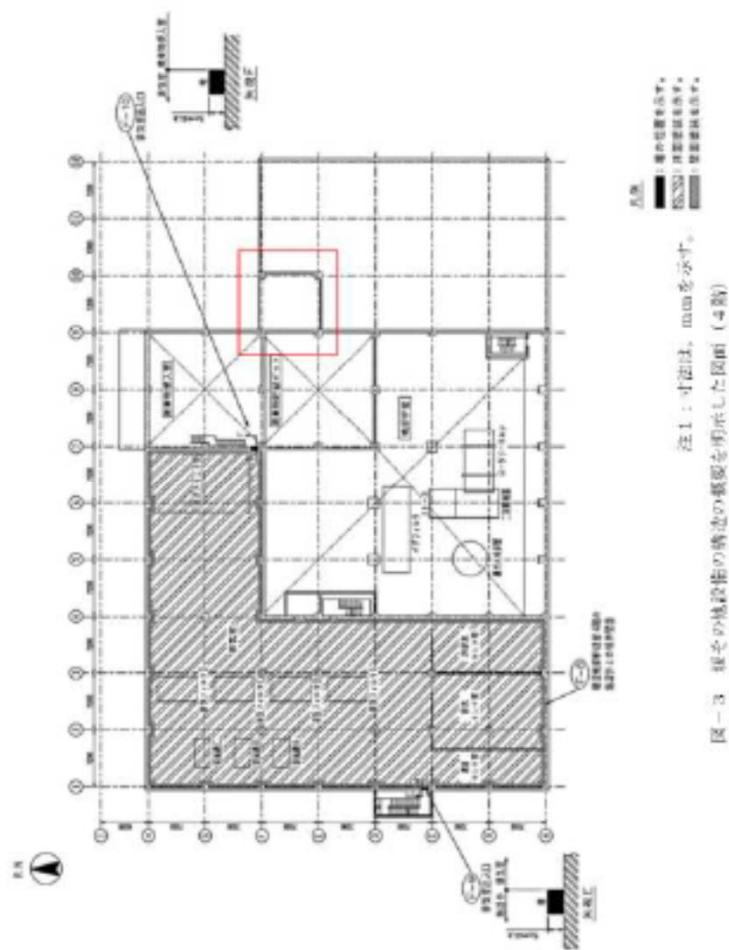
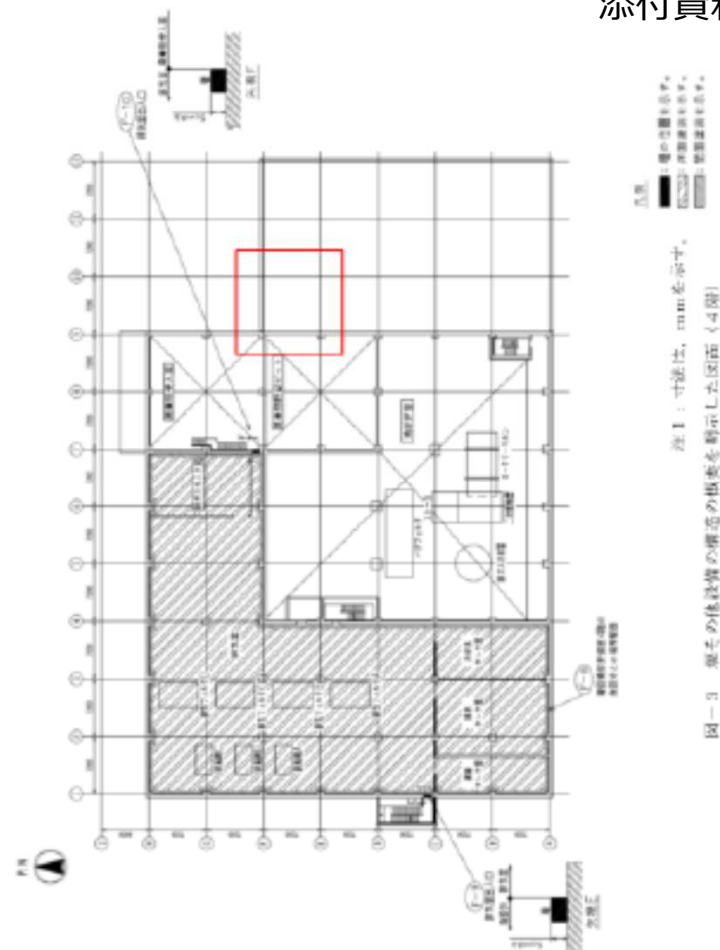
添付資料20-7

- ①焼却対象物の輸送方法変更によるベルトコンベアの取り止めに伴う、ベルトコンベアメンテナンススペースの削除。

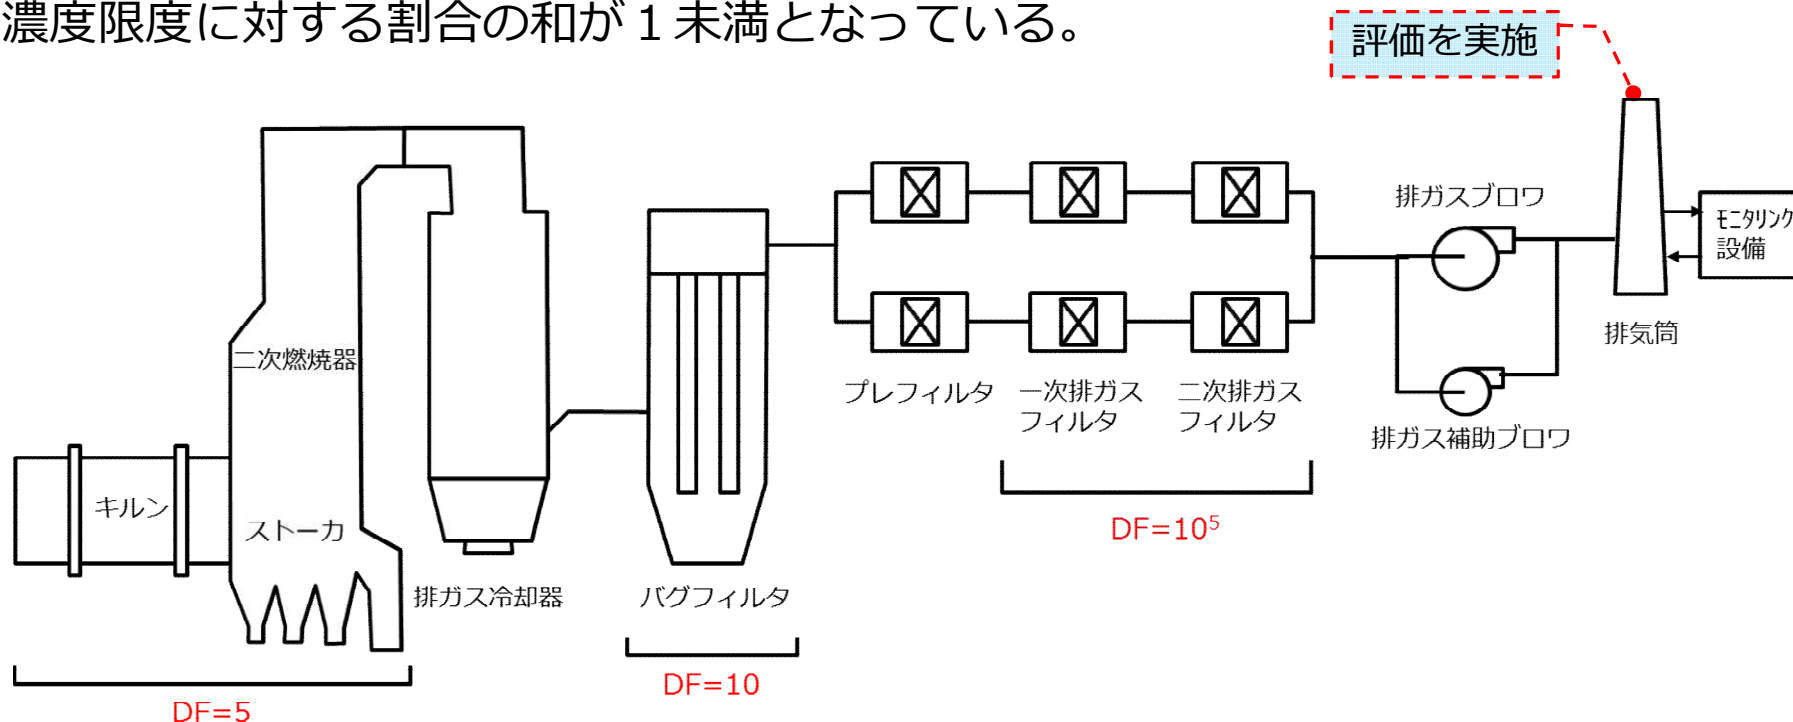
処理能力95 t / 日 (3960kg/h)、系統全体の除染係数 10^6 以上、系統の流量 (排気筒において $371169\text{m}^3/\text{h}$) を考慮すると、排気筒出口における放射性物質濃度は、告示に定める周辺監視区域外の空気中の濃度限度を下回り、各核種の告示濃度限度に対する割合の和が1未満となっている。

排気筒出口におけるモニタリング設備 (ダスト放射線モニタ、ガス放射線モニタ各2チャンネル) により放射性物質の濃度を連続監視しており、定められた値を上回った場合は、焼却運転を自動停止させる設計となっている。

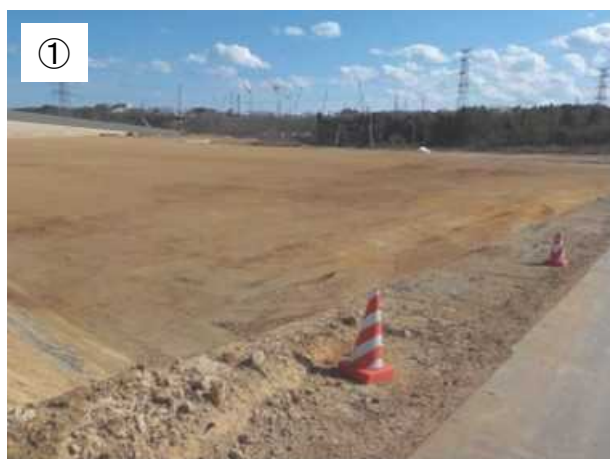
現場状況写真

- 自治体より設備設置の計画について事前了解済（2016年12月21日）
- 建築基準法に基づく建築確認を受けて建築確認済証を受領（2017年3月30日）
- 増設焼却炉エリアの森林伐採、造成は2017年3月までに終了し、4月下旬以降に建屋の準備工事を着手する予定
- 工事エリアは周辺監視区域外（PPフェンス外）であり、1 F 構外の県道からアクセスして工事を行う予定
- 県道利用（防護管理、スクリーニング等）について県・町、関係省庁への説明を行う予定
