組織改編後の状況と評価について（案）

東京電力ホールディングス株式会社

1号機PCVガス管理設備排気ファン全停に伴う LCO逸脱事象について（案）

建屋滞留水処理等の進捗状況について（案）

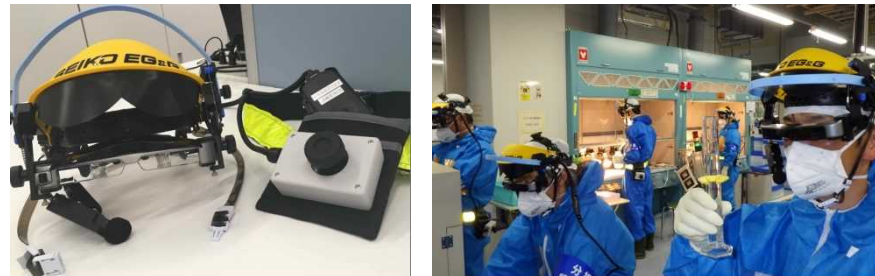
スマートグラスによる分析作業

- 年間約10万件近くの公表データ処理に対する入力業務に関して順次自動化 (RPA・スマートグラス・計測値の自動送信)
- 毎日約5千件の貸出をおこなっているAPD忘れなどに対し、行為そのものができないよう物的対策を検討中

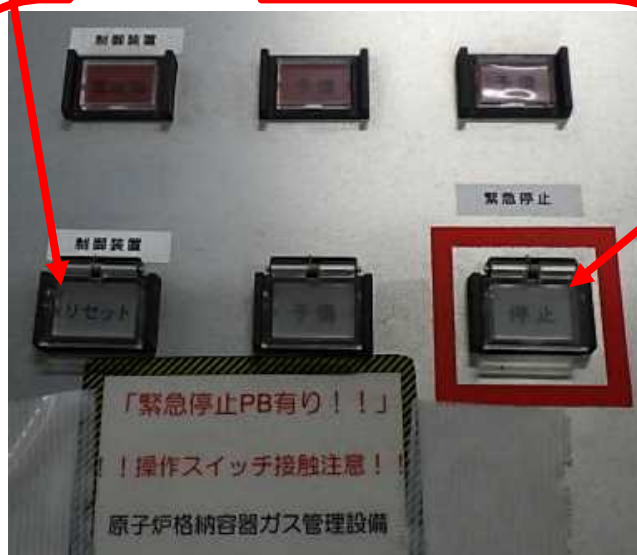
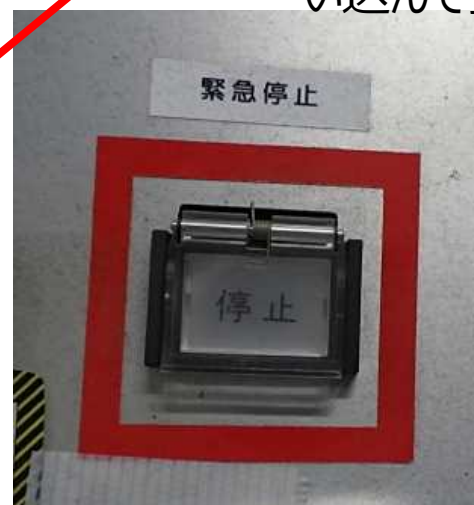
本来、PC上画面ソフトPBで警報確認操作を行うべきところ、スイッチBOXの緊急停止ボタンを警報確認ボタンと思い込んで押した。

緊急停止

スイッチBOX

警報確認
警報発生時の警報表示点滅および警報音を停止する操作

警報リセット
警報復帰時に警報確認画面から警報表示を消す操作

あるべき姿	今回の実施内容
計画	要領書	受注者は、要領書の手順作成にあたり、重要ステップ（間違った場合に安全、品質等に影響を与えるような作業）を明記する。 監理員は、受注者から受領した施工要領書の内容を確認する。	要領書の手順に主たる作業は明記されていたが、作業に伴い発生する 警報確認・リセット操作の記載は無かった。【問題点②】 監理員は、作業に伴い発生する警報の確認は行っていたが、 操作内容について配慮が欠けていた。
	事前検討・TBMKY	受注者は、作業関係者で事前検討を行い、現場状況を踏まえた具体的なリスクや対策を共有する。	事前検討会にあたって 現場確認をしていない 、また、主たる作業のリスクは抽出していたが、 警報確認操作近傍に緊急停止させるようなリスクを想定していない。【問題点①】
	事前検討・TBMKY	監理員は、工事エリア近傍の原子力安全上の注意設備が抽出され、必要に応じ当該設備への影響低減対策（養生や隔離など）が検討・実施されていることを確認する。また、事前検討会、現場確認等で指示・助言する。	監理員は、緊急停止ボタンのリスク認識や事前検討会の実施状況を確認していたが、作業実績のある受注者で設備を熟知していると考え、 近傍にある緊急停止ボタンのリスク抽出、対策検討を行うように指示できていない。【問題点①】
	事前検討・TBMKY	受注者は、TBM-KYを実施し、人身安全、原子力安全、放射線管理等についてリスクの抽出、評価および低減策の議論を行う。	重要ステップについてはリスク抽出していたが、 警報確認操作に係わるリスク抽出がされていない。【問題点①】
	体制	受注者は、事前に作業体制と役割分担を明確にする。	主な役割分担は事前に決まっていたが、 警報確認操作の役割が不明確だった。【問題点①】

問題点	原因
<p>①</p> <p>【リスクの抽出】 受注者は、事前に具体的なリスク抽出ができなかった。</p> <p>監理員は、当該設備の特有リスクについて注意喚起しなかった。</p>	<ul style="list-style-type: none"> 受注者は、事前検討会前の現場確認を行っていなかった、TBM-KYも事務所で行っていたこともあり、現場状況を踏まえていないため、警報確認操作近傍に重要操作を誤って操作してしまうリスクを想定していなかった。また、役割分担が不明確だった。 監理員は、実績のある受注者であり、設備に熟知しているものと考え、緊急停止ボタンが作業範囲近傍に設置されており、誤操作するリスクについて具体的に注意喚起しなかった。
<p>②</p> <p>【要領書の記載】 受注者は、警報操作について、操作場所・方法と操作内容が具体的に記載していなかった。</p> <p>監理員は、警報操作の操作内容やについて詳細に記載するよう指示しなかった。</p>	<ul style="list-style-type: none"> 要領書作成者は、PCVガス管理設備の現場状況を知らなかった。 受注者は、付随作業の要領書への記載程度は作成者に任されており、警報確認について、操作内容や役割などを要領書へ詳細に記載するべきとの配慮に欠けていた。 監理員は、発生警報については事前に確認を行っていたが、作業に伴い発生する警報確認操作については、これまでも問題なく作業できていたことから、操作内容、方法等について、要領書へ明記するよう指示しなかった。

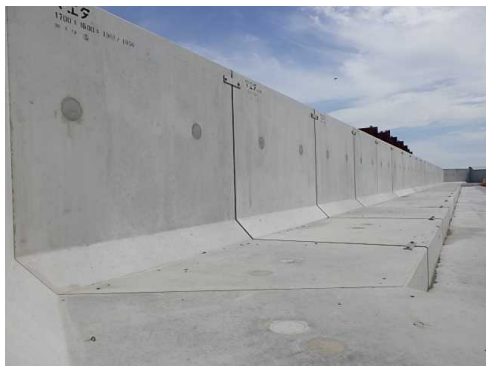
A 防潮堤の設置

千島海溝津波防潮堤のL型擁壁の据付
2020年9月に完了

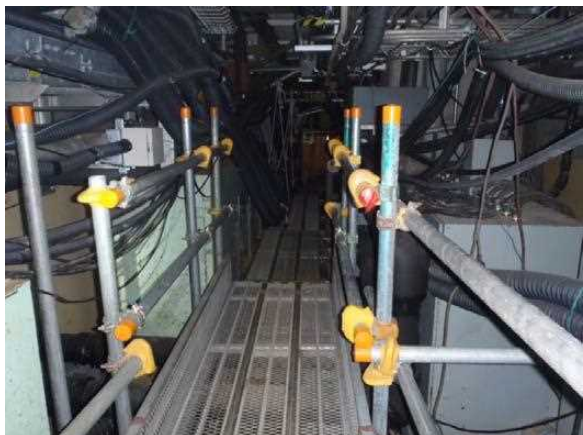
写真1：堰設置予定箇所

- 原子炉建屋出入口であるエアロック扉での閉止は、地震後に設置した配管ケーブルにより狭隘で作業性が悪く、約1mSv/h以上の高線量である。
 - 防水区画位置を見直し、タービン建屋通路（写真1）に堰を設置する。
- タービン建屋通路全幅を塞ぐ堰を計画していたが、堰設置において、天井の配管・ケーブルラック等が障害となっている（写真2）。
 - 施工可能な最大高さT.P.約11.2mの堰を設ける（図1）。

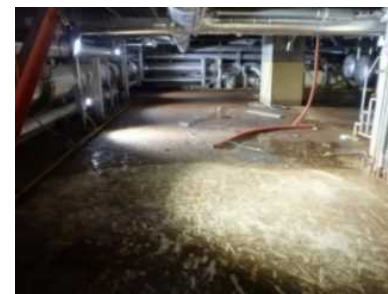
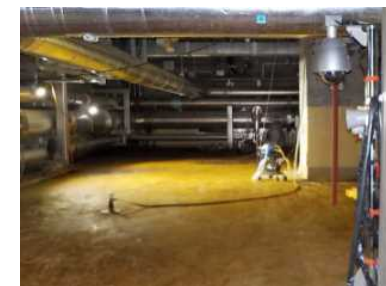
床面スラッジ回収作業状況

遠隔小型装置

【床面スラッジ回収作業】
遠隔小型装置や人手により
床面上のスラッジを回収

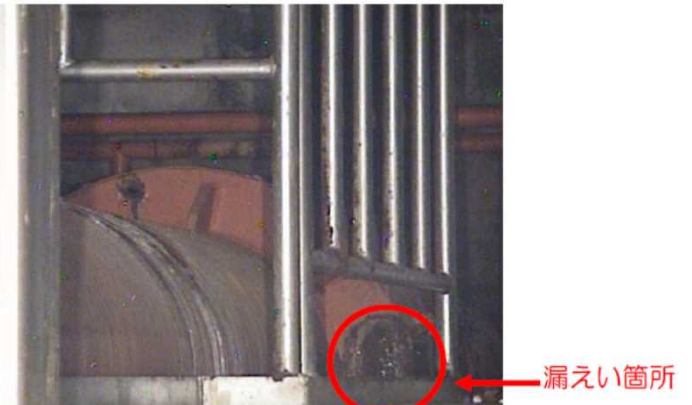
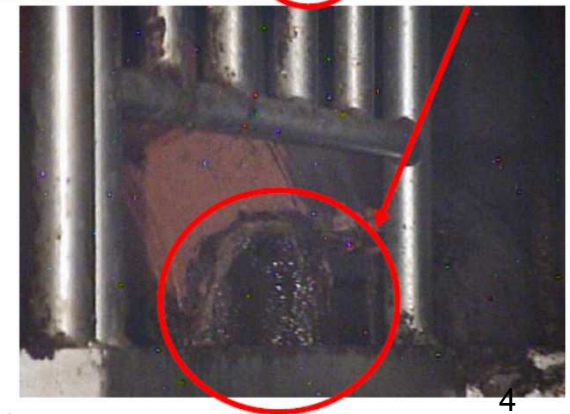
(参考) 真空破壊ラインベローズの設置高さとPCV漏洩箇所の高さの推定 **TEPCO**

- 1号機では、これまでの調査により、真空破壊ラインベローズおよびサンドクッションドレン配管の破断箇所から、漏洩が確認されている。
- 真空破壊ラインベローズの設置高さについては、今回のPCV圧力の挙動から推定される漏洩箇所の高さと概ね合致。

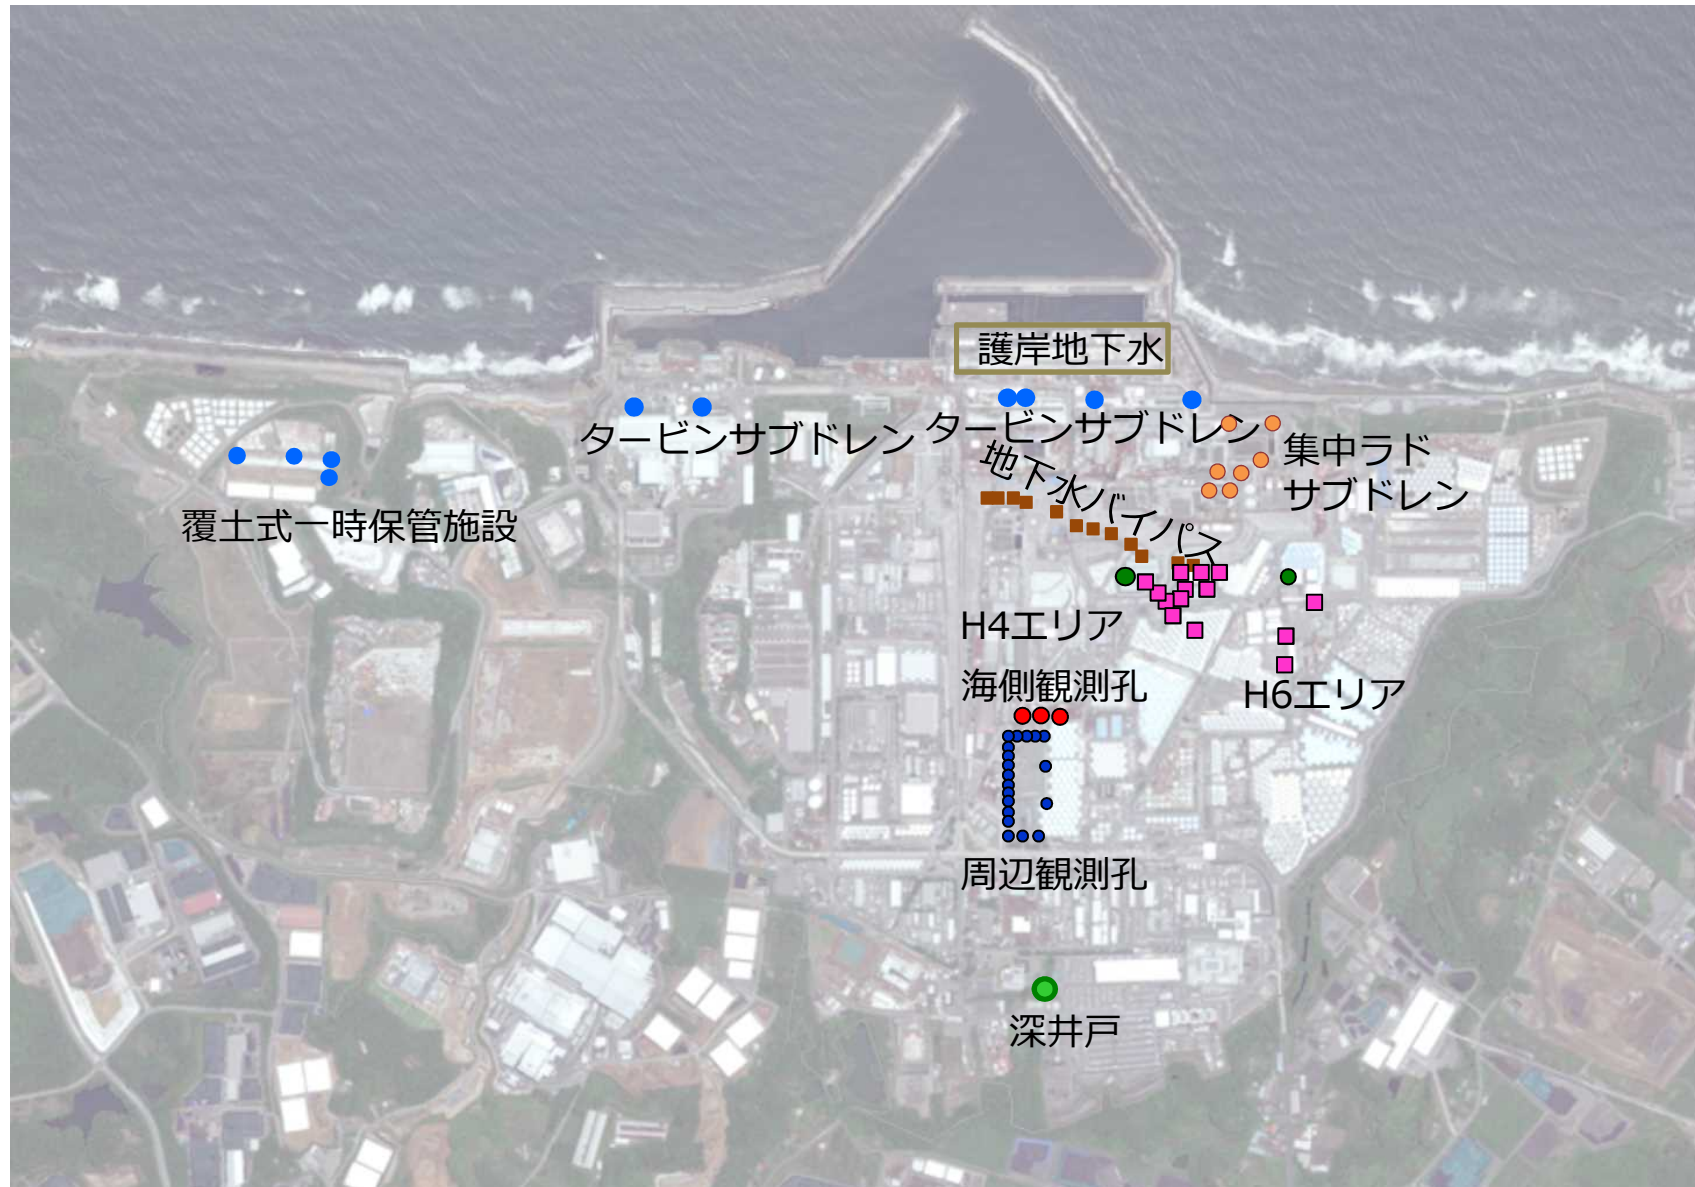
福島第一原子力発電所の地下水モニタリング

- 福島第一原子力発電所（以下、1F）では、以下のような地下水モニタリングを実施している。
 1. 2013年5月～ 護岸部で地下水の汚染状況確認のためのモニタリング
 - A) タービン建屋東側護岸部 2号取水口より北側
 - B) タービン建屋東側護岸部 2号取水口より南側
 2. 2011年4月～ タービン滞留水の漏えい監視のためのサブドレンモニタリング
 3. 33.5m 盤上の地下水モニタリング
 - A) 2013年8月～ 地下水バイパスの水質確認のためのモニタリング
 - B) 2013年4月～ 地下貯水槽漏えいに伴う汚染水の拡散状況を監視するためのモニタリング
 - C) 2013年9月～ H4エリアフランジタンク漏えいの汚染状況確認のためのモニタリング
 - D) 2014年2月～ H6エリアフランジタンク漏えいの汚染状況確認のためのモニタリング
 4. 2012年9月～ 覆土式一時保管施設周辺の地下水モニタリング
