大飯発電所 3 号機
加圧器スプレイライン配管溶接部での事象への対応について

関西電力株式会社

2021年 1月14日

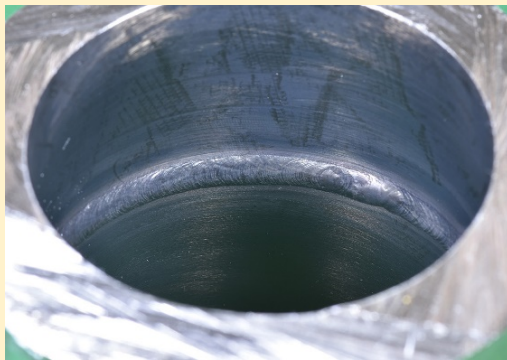
調査結果イメージ

- 亀裂が認められた当該溶接部に加え、配管工事の取替範囲に含まれる他の溶接部について溶接形状を調査する。

- 他 の 溶 接 箇 所 に お け る 実 機 材 の 裏 波 調 査 の 結 果 、 特 異 な 形 状 は 認 め ら れ ず 、 通 常 の 溶 接 施 工 が さ れ て い る こ と を 確 認 す る 。

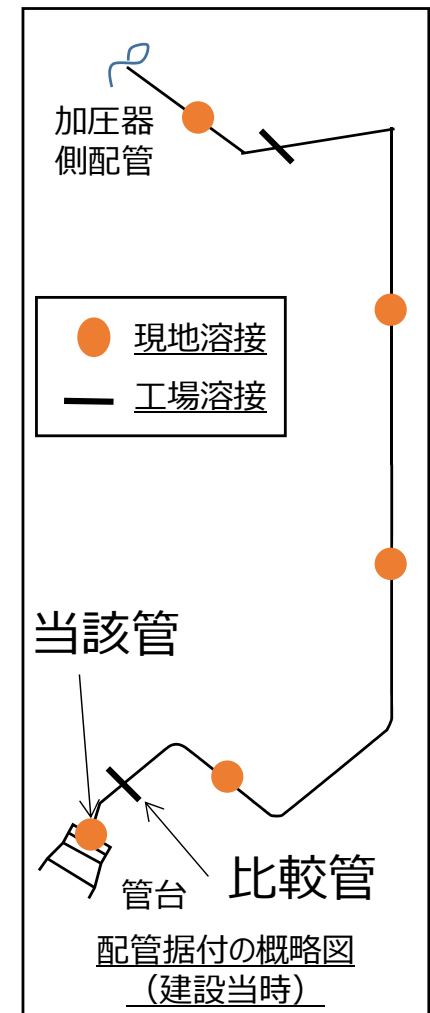
- 一般的な施工手順通りに開先合せおよび溶接施工を実施し、溶接検査に合格している。特に不適合、異常は確認されていない。
- 溶接施工について、溶接電流は指示された範囲内である。ただし、溶接入熱については、丁寧かつ慎重に溶接を行ったことから、溶接速度が遅くなり入熱が大きくなった可能性がある。

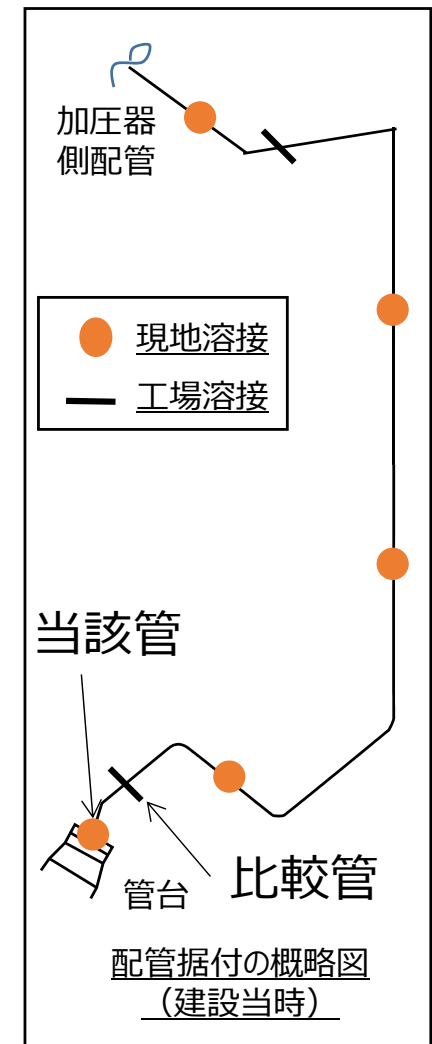
○ 一般的な施工手順通りに開先合せおよび溶接施工を実施し、溶接検査に合格している。特に不適合、異常は確認されていない。

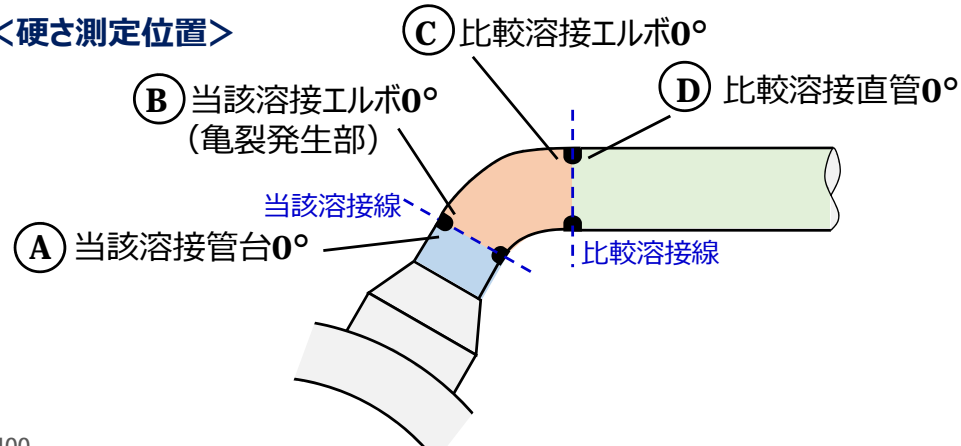
<硬さ測定位置>

- 管台とエルボの溶接部における極表層の硬さが、他の部位より高い。
- 入熱の影響（現地溶接の影響を含む）が硬化の主要因と考えたが、モックアップでは当該管の硬さは再現できなかったため、溶接時の拘束条件の影響についても確認する。

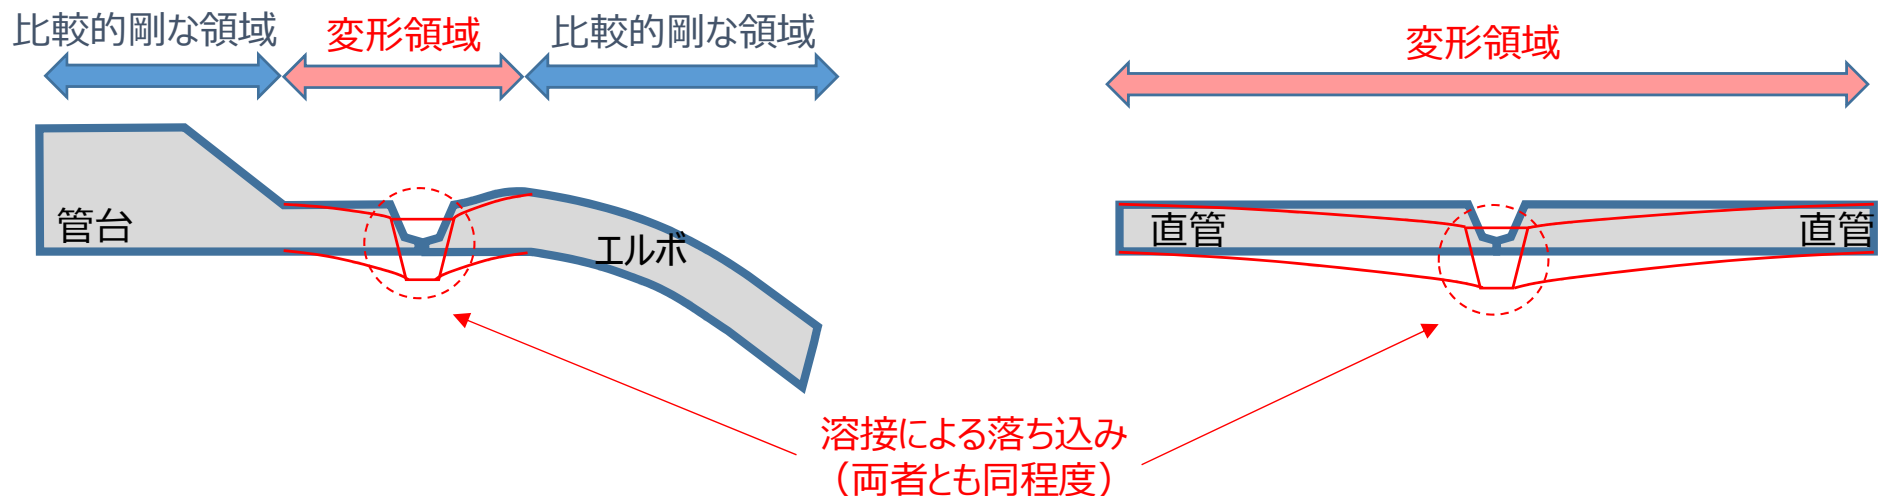
- これまでのモックアップは直管同士で製作していたが、溶接時の硬化要因を網羅的に確認すべく、拘束条件が重畳した可能性について検証する。

管台－エルボであれば、周囲が比較的剛であるため、落ち込みを吸収できる範囲が狭い
(変形できる領域が狭く、歪みは比較的大きい)

直管同士であれば、落ち込みを吸収できる範囲が広い
(変形できる領域が広く、歪みは比較的小さい)

- 拘束状況から、管台－エルボの方が変形領域が狭く、硬化が進む可能性が考えられる。
- モックアップにより、溶接時の形状による硬さへの影響を確認する。

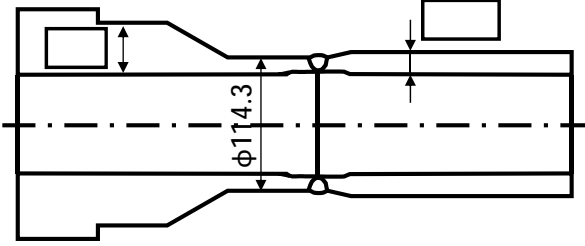
| ケース | 溶接方法 | 拘束条件 | モックアップ形状 |
|---|---|---|---|
| ケース1 | 初層Tig+SMAW | 管台 - エルボ※ | |

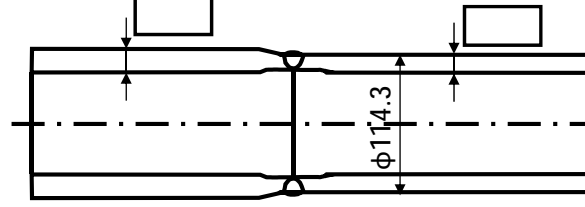
| ケース | 溶接方法 | 拘束条件 | モックアップ形状 |
|---|---|---|---|
| ケース2 | 初層Tig+SMAW | エルボ※ - 直管 | |

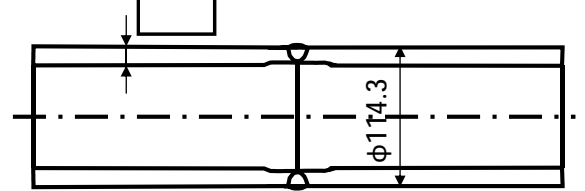
| ケース | 溶接方法 | 拘束条件 | モックアップ形状 |
|---|---|---|---|
| ケース3 | 初層Tig+SMAW | 直管 - 直管 | |

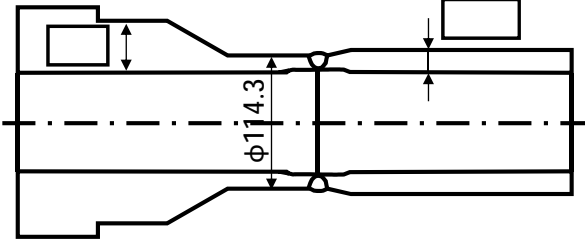
| ケース | 溶接方法 | 拘束条件 | モックアップ形状 |
|---|---|---|---|
| ケース4 | 全層Tig | 管台 - エルボ※ | |

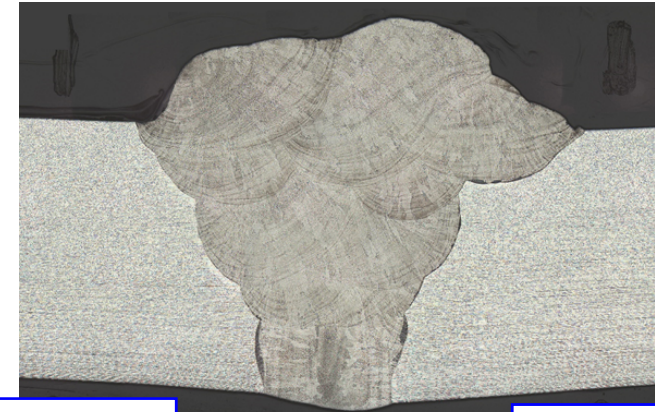
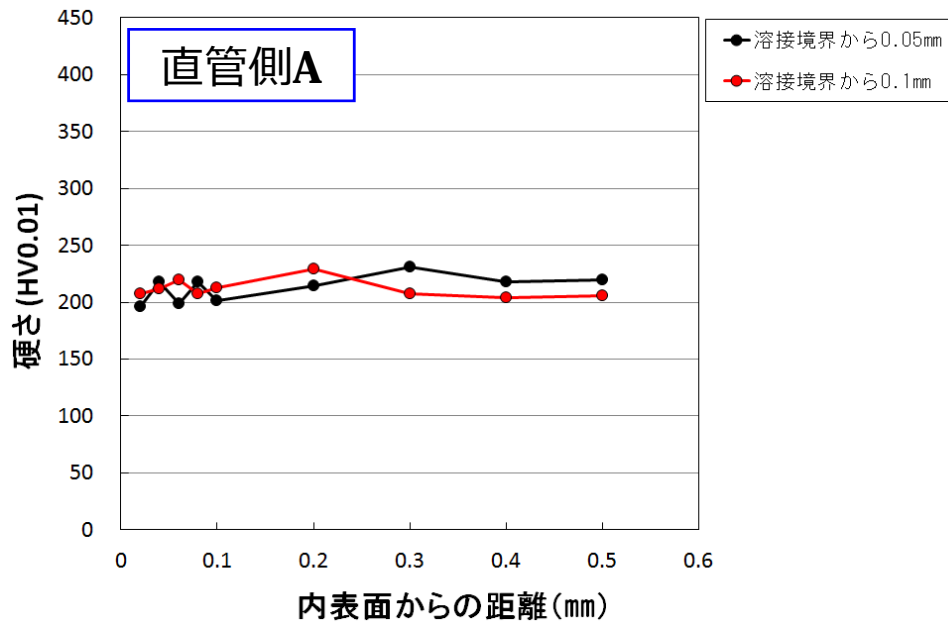
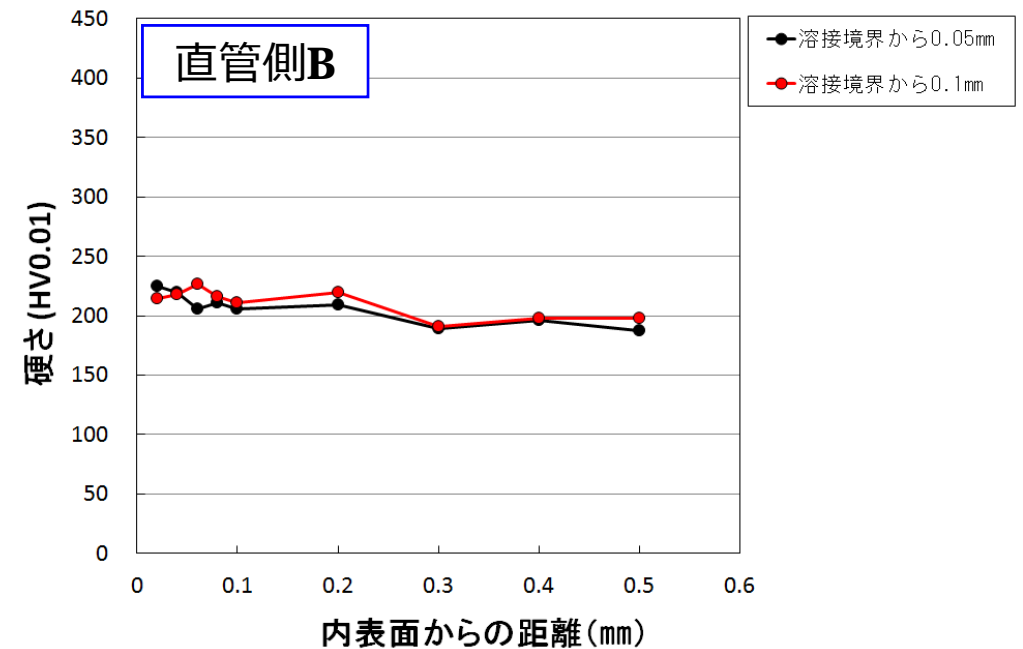
| ケース | 溶接方法 | 拘束条件 |
|---|---|---|
| ケース3 | 初層Tig+SMAW | 直管-直管 |

○ 直管-直管、初層Tig+SMAWで溶接したモックアップでは、300HVを超える硬さを再現できなかった。

| ケース | 溶接方法 | 拘束条件 | 硬さ測定結果 |
|---|---|---|---|
| ケース3 | 初層 Tig+SMAW | 直管－直管 | 300HV を超える硬さを再現できなかった。 |

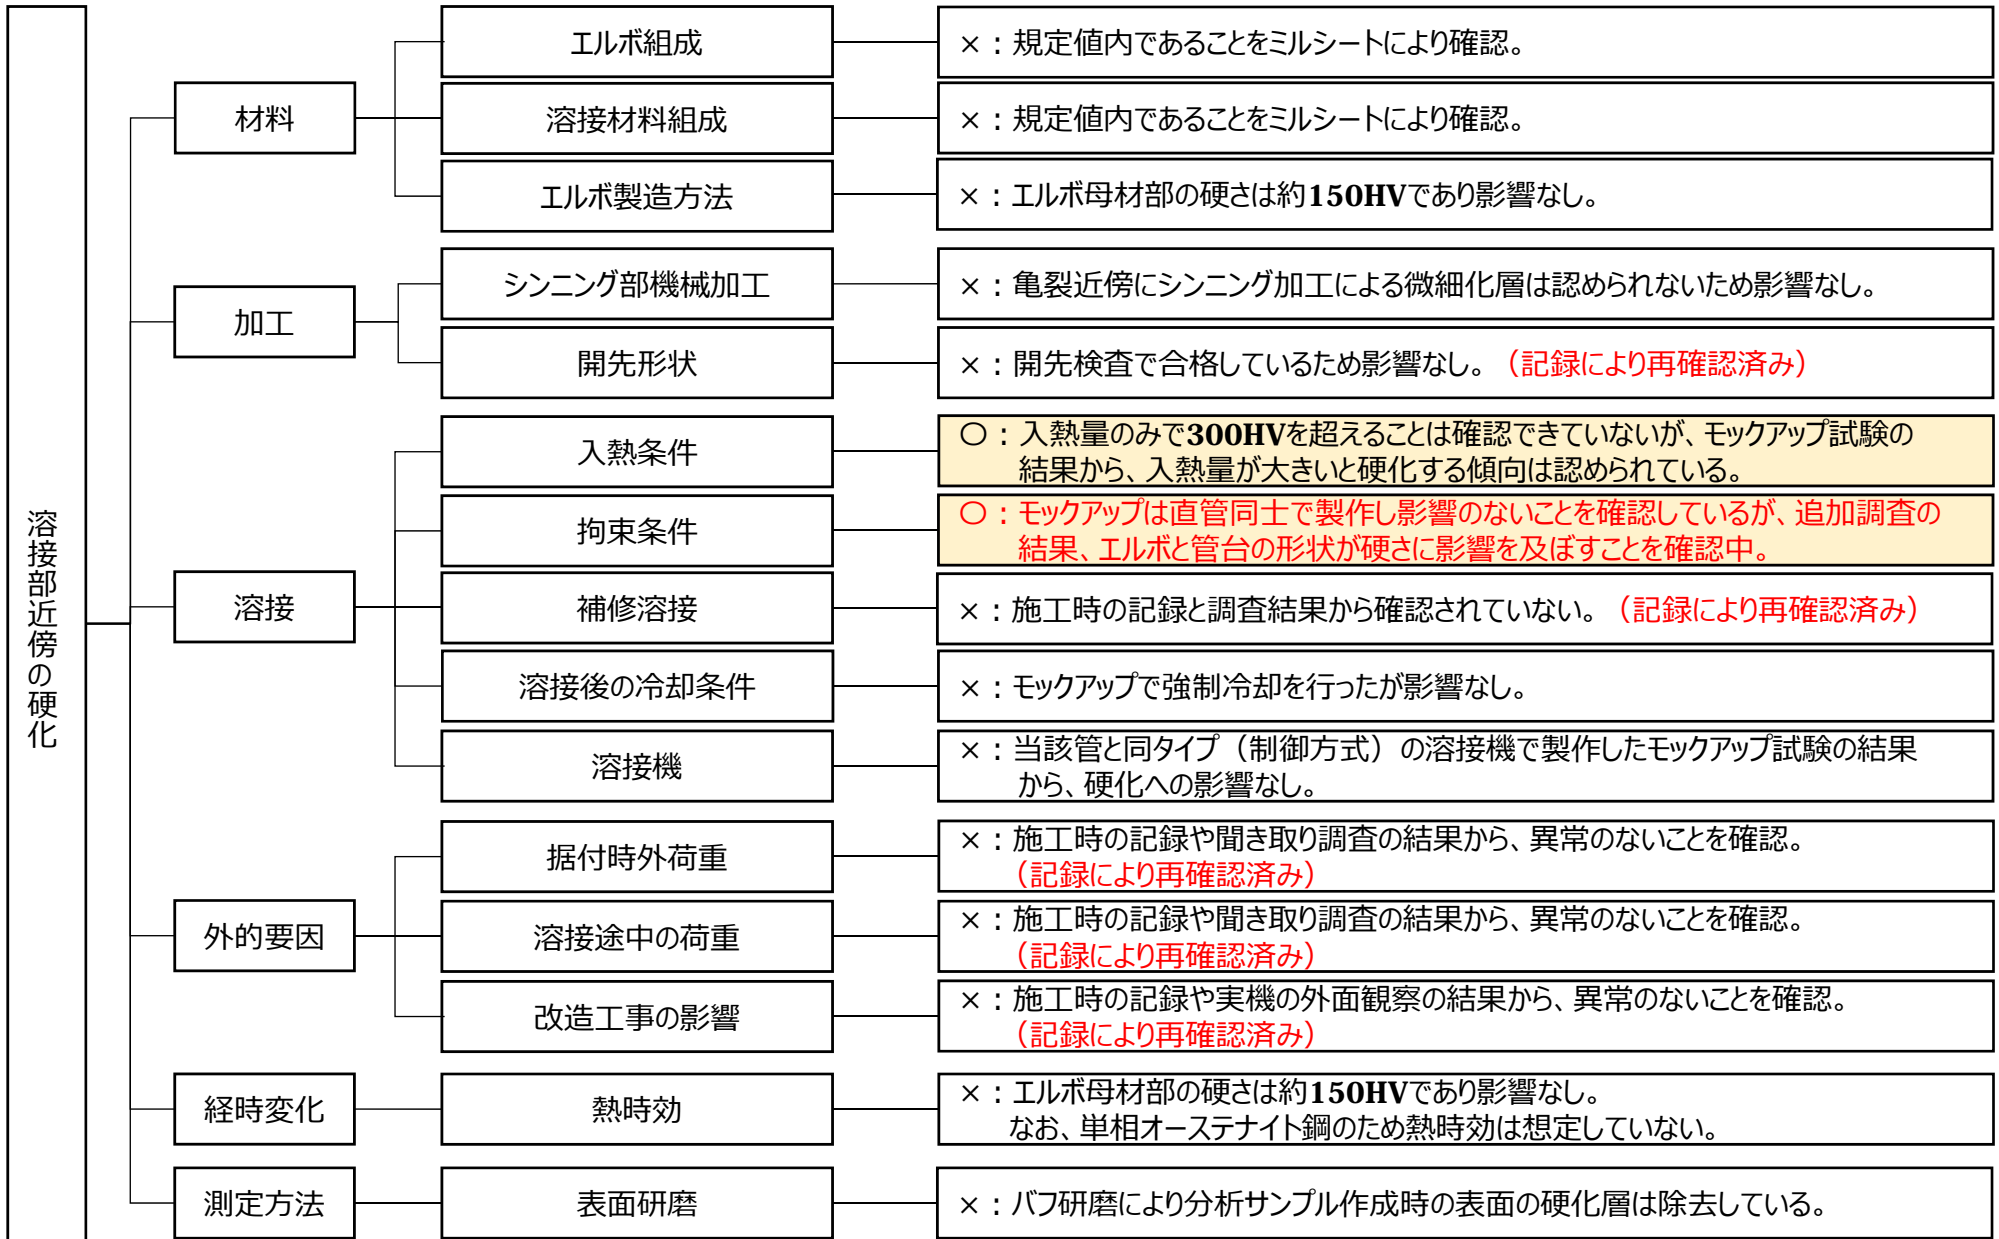
×：影響がないことを確認
 △：影響が否定できない
 ○：影響のあることを確認

○ FT図に基様き、溶接部近傍の硬化要因を再整理した。

○ 当該部と同様の入熱条件（溶接方法）及び拘束条件の溶接部に対して、水平展開を実施する。

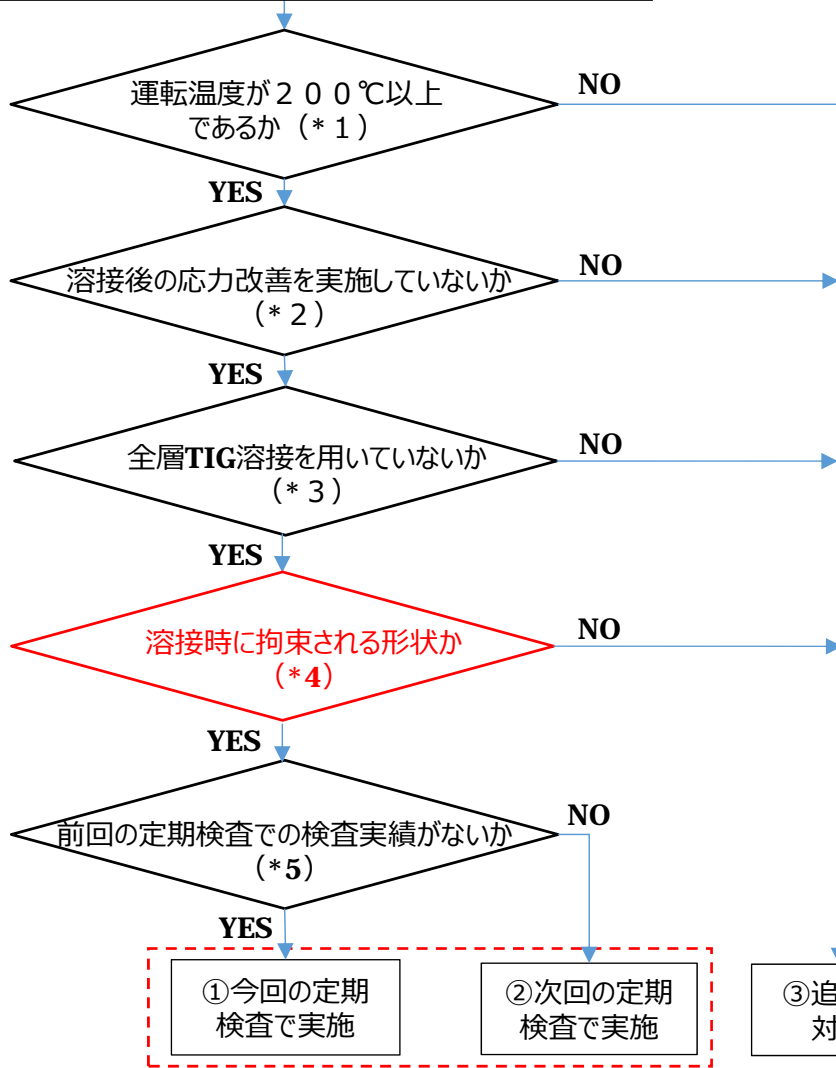
○ 大飯4号機に対する選定フローを基に、拘束条件による硬化の影響が確認された場合、以下の選定フローで追加検査を行う。

1次系水質環境中ステンレス鋼配管の
供用期間中検査（UT）対象の全系統の全溶接部

(*1) PWR環境中のSCCの発生及び進展への温度の影響を考慮し、
運転温度200℃以上の溶接部は抽出対象とする。 → 19

(*2) PWR環境中のSCCの発生及び進展への残留応力の影響を考慮し、
溶接後の応力改善（バフ研磨やピーニング）を実施していない
溶接部は抽出対象とする。 → 20

(*3) 全層TIG溶接は硬化が小さいことを確認していることから、
全層TIG溶接を用いていない溶接部は抽出対象とする。 → 21

(*4) 管台-エルボでは当該管と同程度の硬さが再現されたことから、
溶接時に拘束される形状である管台を含む溶接部を抽出対象とする。 → 8 ~ 15

(*5) 前回の定期検査で検査を実施し問題のないことを確認している
箇所については、次回の定期検査での実施とする。

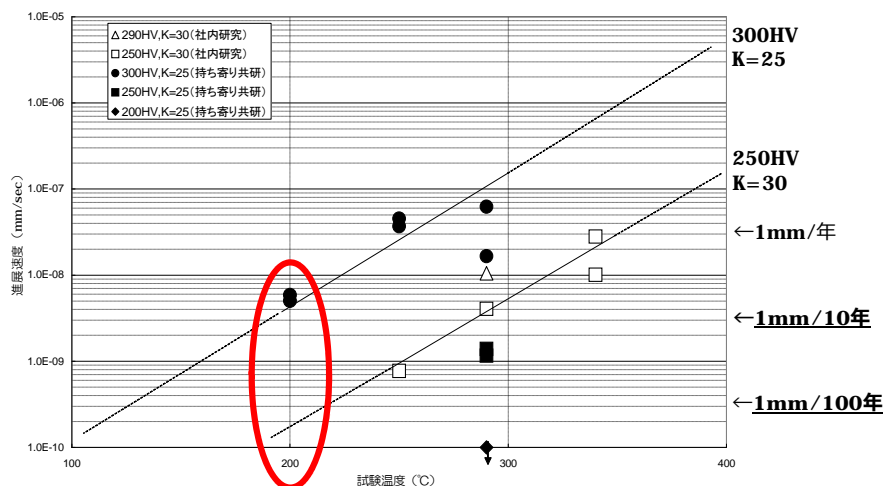
図1 SCC進展速度の温度依存性

- これまでの研究において、PWR環境中のSCC亀裂進展速度の温度依存性を検証しており、図1のとおり200°Cでの進展速度は、硬度300HVの場合10年で2mm程度、250HVの場合100年で1mm程度の進展速度である。
- 配管の硬さについては、今回事象の発生箇所のように極表層では300HVを超える硬さが生じる可能性は有るが、一方、配管内面においては当該箇所においても図2の通り、250HVを下回る硬さであることを確認している。

- 配管の内面の硬さを踏まえ、仮にSCCが生じた場合でも想定される傷は小さいことから、**200°C未満の箇所は対象外**とする。

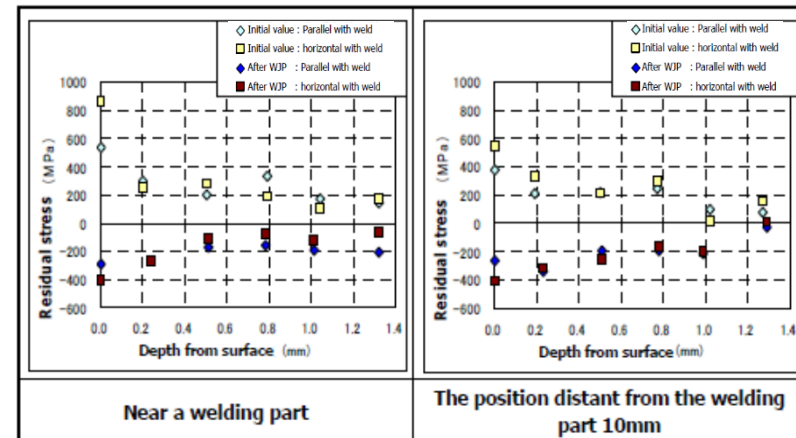
Fig.6 Results of residual stress improvement effect of butt weld mockup

図2 応力改善WJPの効果

○ SCCは引張りの応力環境下で生じることから、**溶接後に表面の残留応力改善を実施している箇所は対象外**とする。

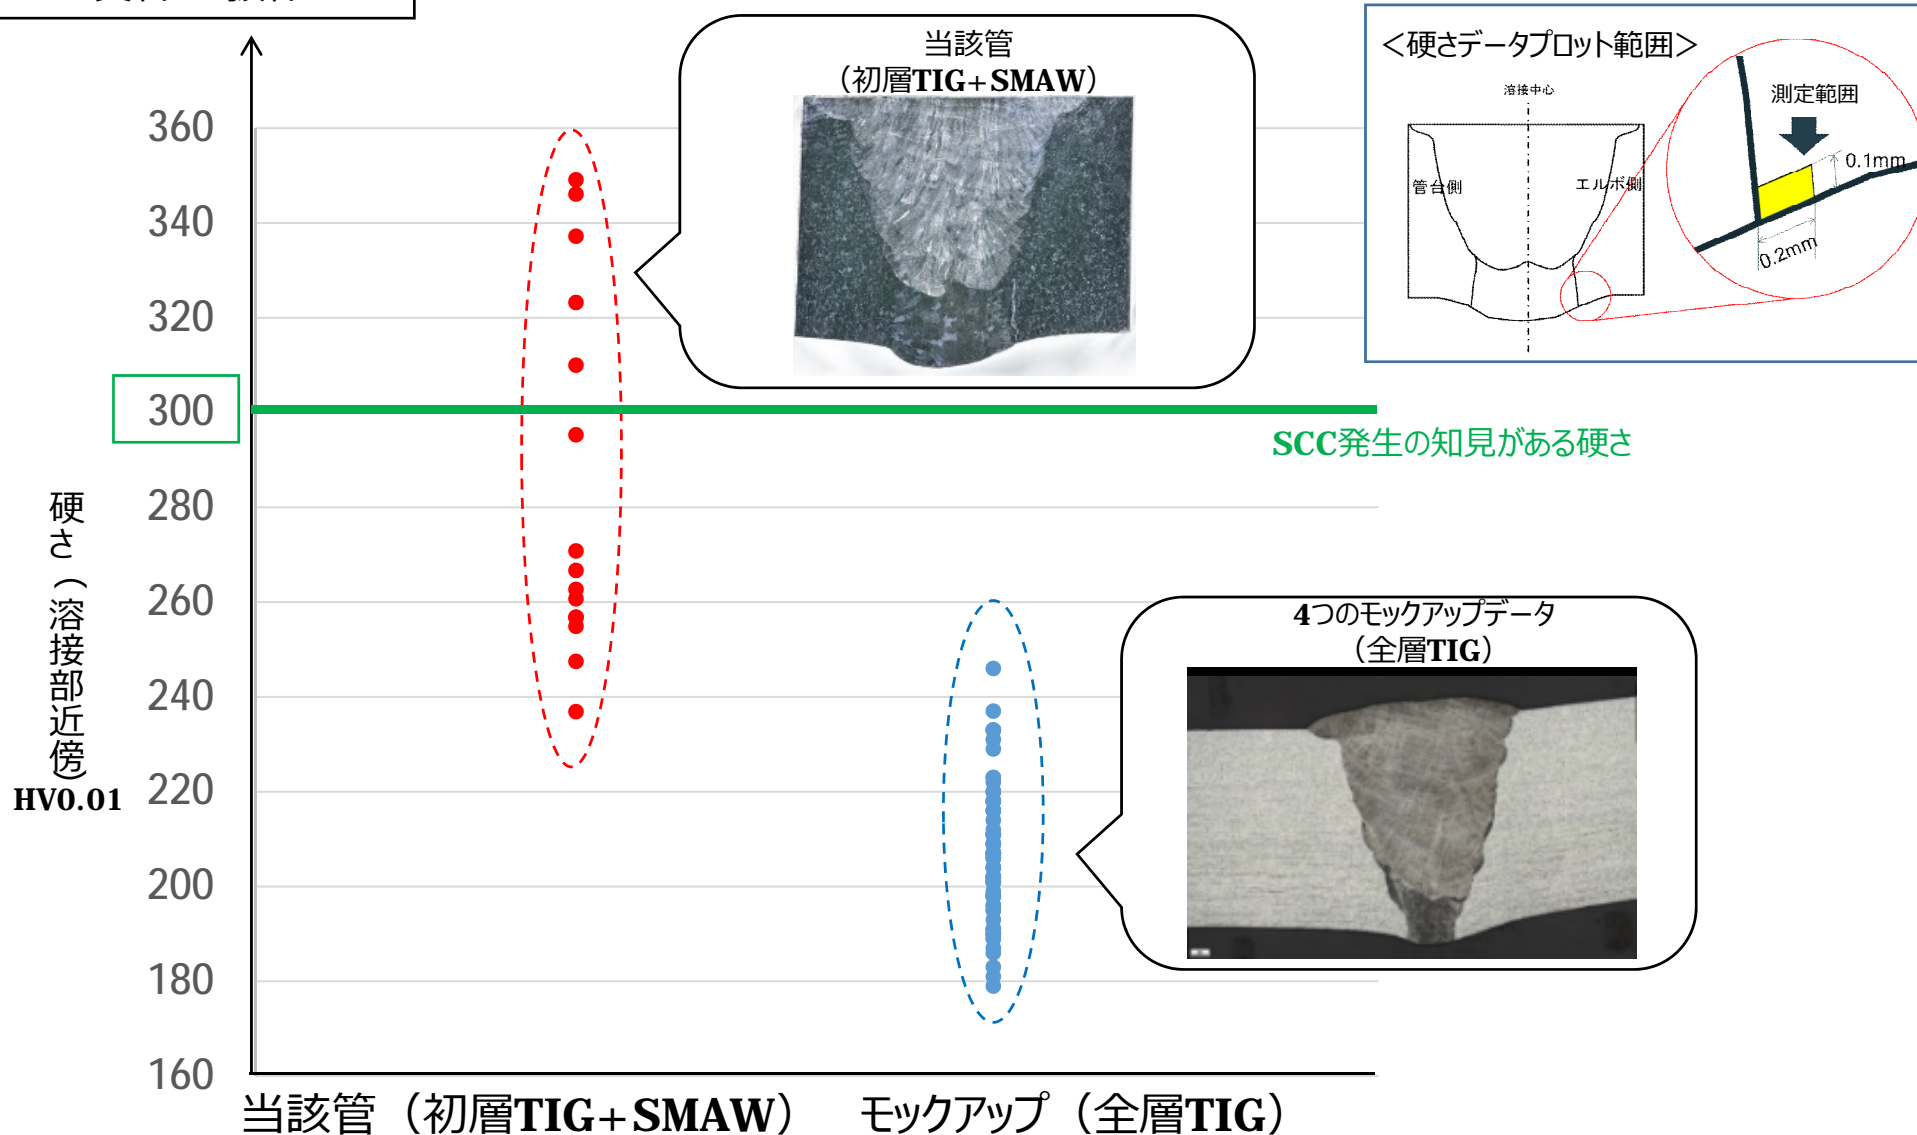
- 今回亀裂が発生した当該管溶接部は初層TIG+SMAWにて溶接され、その近傍の硬さはSCC発生の知見がある300HVを大きく超えている箇所があることを確認した。
- 全層TIGにて溶接したモックアップにおいては、300HVに至らないことを確認した。

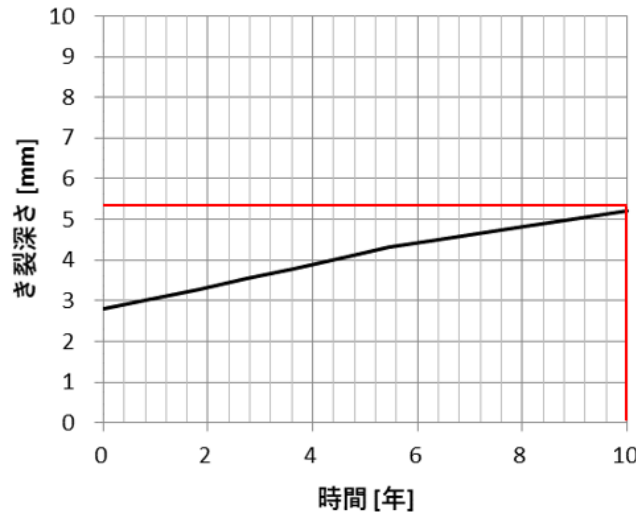
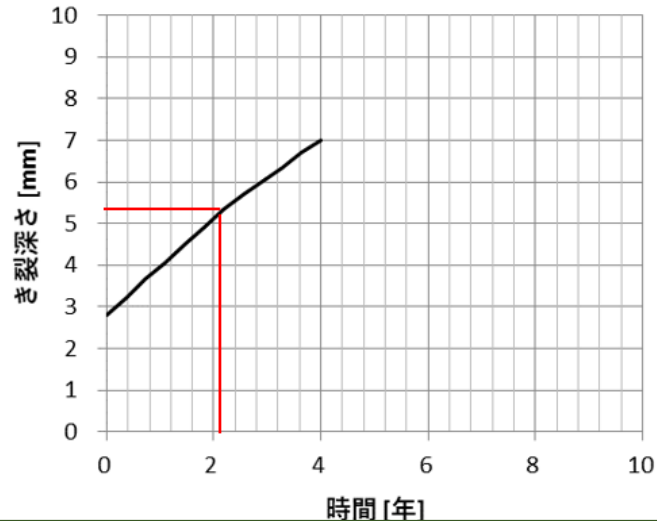
○ 最も裕度の少ない**4B**配管について、検査時に検出下限値相当の亀裂が存在していたと想定し、その亀裂が必要最小板厚 (**Tsr**)に至るまでの時間を評価した。

BFC式：約**10年(9サイクル)**

包絡曲線式*1：約**2年(2サイクル)**

- ・口径：4B (外径:114.3mm, 板厚:13.5mm) ・必要最小板厚 (Tsr) : 8.2mm
- ・許容亀裂深さ：5.3mm (板厚13.5mmベース) ・初期亀裂深さ：2.8mm (4B UT検出限界)
- ・応力条件：残留応力解析値※2 (初層TIG+被覆アーク溶接) + 発生応力 (実機当該部と同等)
- ・長さ方向進展への適用内部硬さ：0～1.0mmの硬さを採用
- ・亀裂形状：亀裂深さと長さの比は実機亀裂形状を使用。

○ 当社が妥当と考えた条件 (ベストフィットカーブ式 (BFC式)) で検出下限値相当(2.8mm)の亀裂がTsrに至るまで約**9サイクル**、更に最大限の進展速度条件を適用した場合でも **約2サイクル**の期間が確認できた。
