# 3号機R/Bトーラス室滞留水移送ポンプB不具合と今後の方針について

2021年2月4日

東京電力ホールディングス株式会社

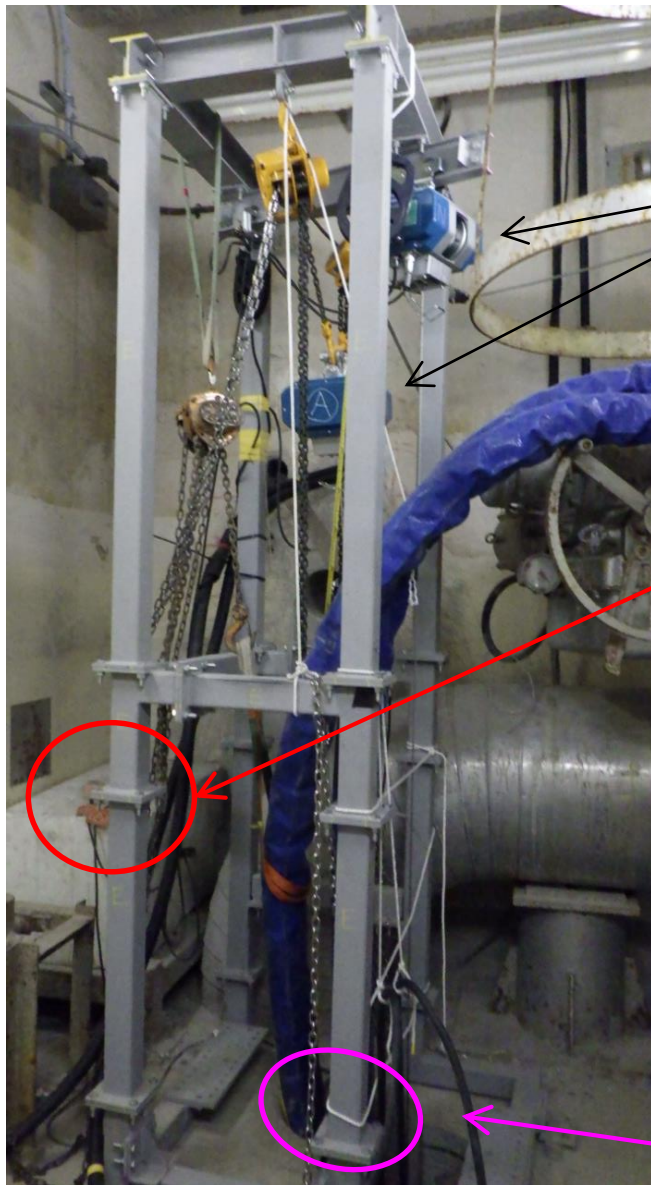
電動ウインチ

ペンダントスイッチ  
（不具合確認時は決められた置き場所はなかった）

ペンダントスイッチ操作部拡大  
（撮影のため、地面に一時仮置き）

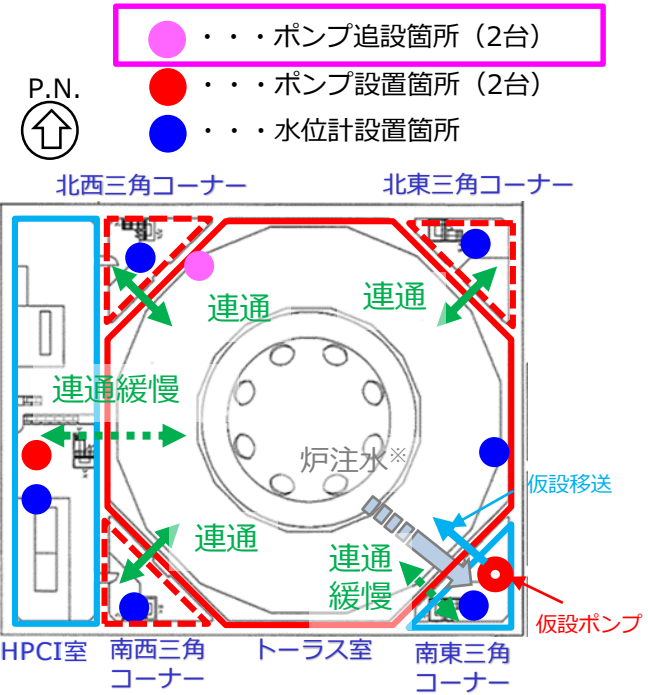
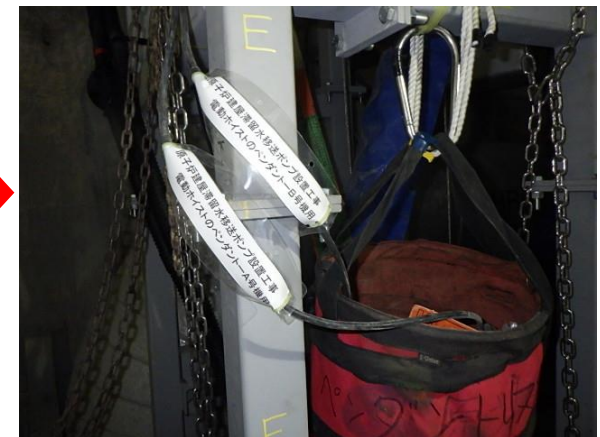
現状（置き場所設定後）

- 12/4の試運転確認時に吐出圧力が立たなかったことから、11/28のカメラで据付確認した11/28から12/4までの間に、何らかの原因でBポンプは気中まで上昇していたと推測。
  - 原因の調査
    - 関係者への聞き取り  
当該期間中に現場に入った者全員への聞き取り調査を実施したが、ポンプを設置して以降、意図して操作したという証言はない（R/B内は施錠管理がなされており、当該期間中は当該作業のみであったため、当該作業関係者のみが入り出していた）。
    - 現場状況の確認
      - ✓ ポンプを吊っている電動ウインチは仮設電源に接続されており、工事用照明等と共用している状態であるため、動作可能な状況にあった（なお、当該工事の作業時間以外は仮設電源は停止）。
      - ✓ 電動ウインチの不具合はないことは確認済み。ペンダントスイッチを操作しなければ動かない状況であるが、当時はペンダントスイッチに決められた置き場所がなく、ペンダントスイッチへの意図しない接触が否定できない状況。
  - ⇒ 以上から、電動スイッチへの意図しない接触による電動ウインチの誤動作が可能性として考えられる。
  - 対策
    - 電動ウインチが意図しない操作によって動くことがないように、コンセントは抜かれた状態とし、コンセントBOXは施錠管理を行う。なお、電源は仮設電源（発電機）のままとなり、基本的に使用することはない※。ポンプ不具合等が発生した場合には仮設電源、電動ウインチを使用することとなるが、その際は、第三者による使用がないよう、作業班長が作業手順に定めた通りに管理する。
    - 接触などによる意図しない操作が発生しないよう、専用の置き場所を設定。
- ※設置作業終了後は、コンセントを抜いたままとなり、以降の検査・運転には影響を与えない状況となる。
