1～4号機出入管理所の運用状況について

2021年3月25日

東京電力ホールディングス株式会社

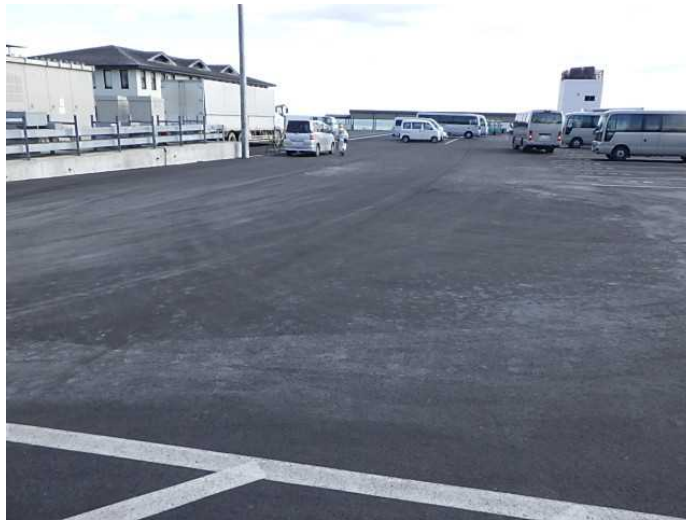
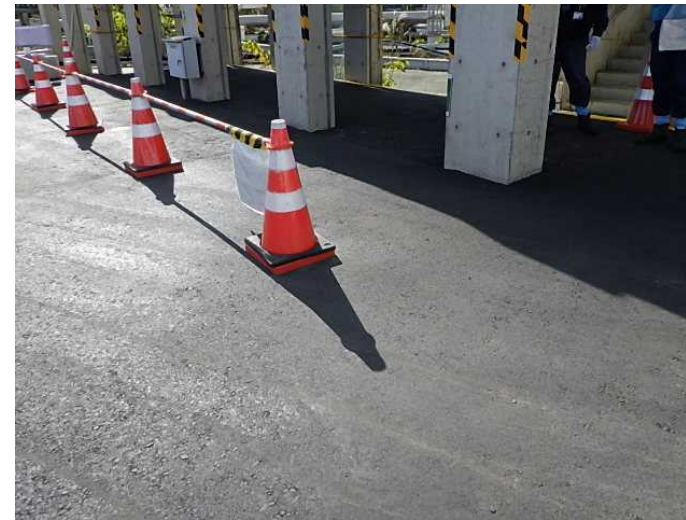
<参考> 事務本館東側駐車場線量低減について

事務本館東側駐車場・バス待合所の線量が高かったため、駐車場整備に合わせて線量低減対策を実施(敷設するアスファルト厚さ:40cmで施工)。

<空間線量当量率、地表面線量当量率の変化>

空間線量当量率(最大):(対策前)0.18mSv/h (対策後)0.072mSv/h

地表面線量当量率(最大):(対策前)0.32mSv/h (対策後)0.021mSv/h
