# MOX燃料加工施設 燃料加工建屋の鉄筋健全性 評価資料のまとめ

2021年4月7日

日本原燃株式会社

MOX燃料加工施設 燃料加工建屋について、建屋の工事再開に向け地下3階壁の差し筋の健全性確認を実施したので、その評価について報告する。

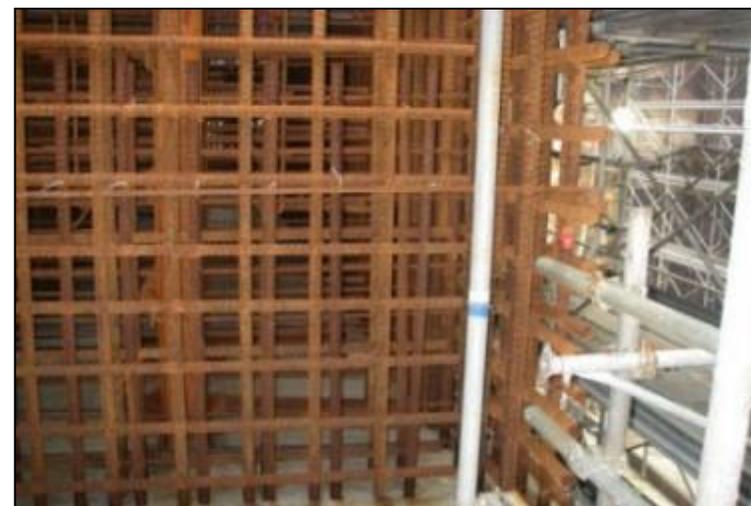
地下3階現場写真

2015年11月撮影(鉄筋解体前)

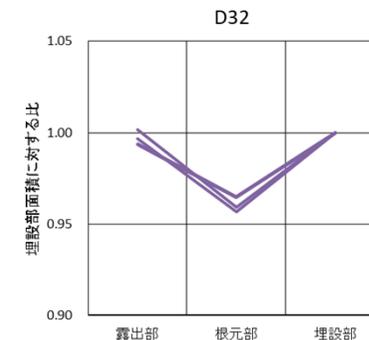
試験体の部位別の断面積比(D32の例)

- 現場から採取した試験体は、一般部に比べ、根元部の径が減少している傾向にあった。  
また、右図に示す部位別の鉄筋断面積比から根元部が埋設部や一般部に比べ面積も減少していることが伺える。  
(添付資料-4参照)
- 鉄筋の腐食による断面減少と「伸び」に相関があることが報告※されており、根元部の鉄筋腐食が「伸び」の低下の原因であると推定した。
- 根元部の腐食代は鉄筋径に関わらずほぼ一定であると考えられることから、太径鉄筋の断面積の減少率は、細径鉄筋に比べて小さい。  
そのため、D35,D38の太径鉄筋が「伸び」を含むJISの規格値を満足しているものとする。

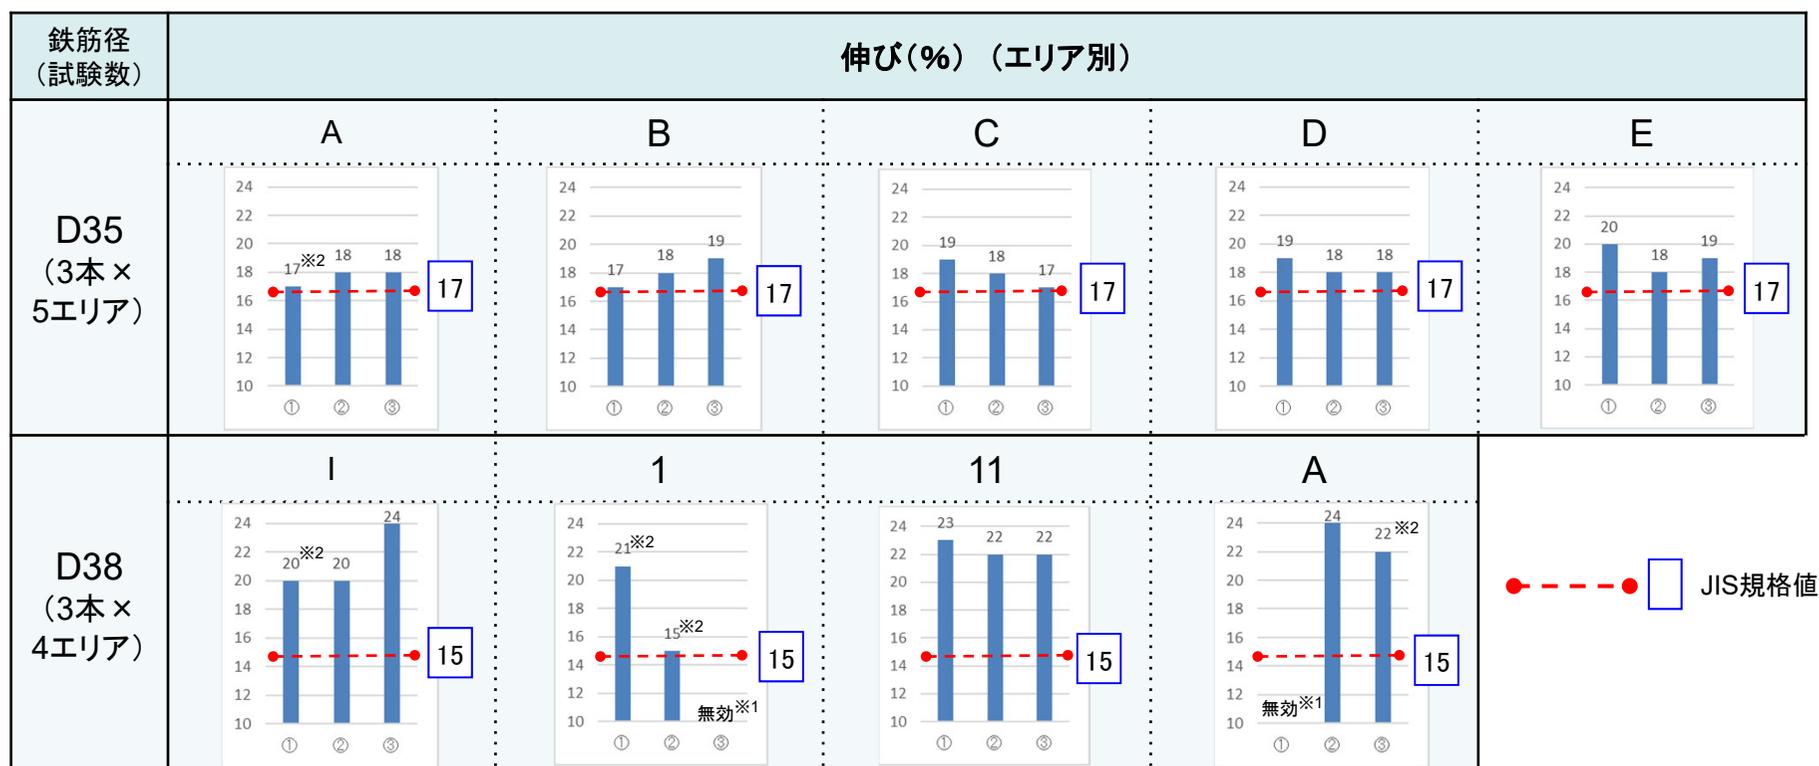
表4-2 データ拡充のための引張試験結果

- データ拡充のために実施した試験結果を表4-2に示す。(伸び以外の試験結果は「添付資料-1」に示す)
- 抜取りによる引張試験の結果、D35,D38はJIS規格値の「伸び」を下回るものはなかった。

※1: JISの規定に基づき、標点間の外側(試験体中央から大きく外れている)で破断し、伸びが規定値未満となった結果は無効。  
 ※2: JISの規定に基づき、標点間の外側(試験体中央から大きく外れている)で破断したが、伸びが規定値以上となった結果は有効。  
 (JIS Z 2241 「金属材料引張試験方法」より)

- 抜取引張試験その2では、D35,D38の鉄筋の全数の健全性を確認する上で、施工エリアの違いによる伸び性能の違いの有無や、データの拡充により全体の伸び性能の傾向把握を目的に引張試験体数を増やして抜取引張試験を実施した。
- D35(15本)とD38(10本)の試験体において、JIS規格値の「伸び」を満足した。なお、D38の2本は引張試験結果が「無効」であったが、これはJISが定める試験方法の上ではJIS規格値を満足しない鉄筋※とはならない。またエリアの違いにより、腐食の影響に大きな違いはないものと推定できる。
- D35の一般部の伸びは、根元部の伸びに比べ大きいことから根元部の「径の細さ」と「根元部減少率」に着目した引張試験を実施することで健全性を確認する。
- D38についても、根元部の「径の細さ」と「根元部減少率」に着目した引張試験を実施するが、外周壁のD38は、水がたまりにくい部位にあり根元部の腐食の進展が見られなかったことから、根元部減少率が明らかに小さい場合は「根元部減少率」に着目した試験は行わず、最小径の鉄筋の引張試験を実施することで健全性を確認する。
- ランダムに採取した鉄筋においても全数が、JIS規格値の「伸び」を満足していることから、D35,D38の鉄筋の中にJIS規格値の「伸び」を満足しないものが多数存在しないものと推定できる。

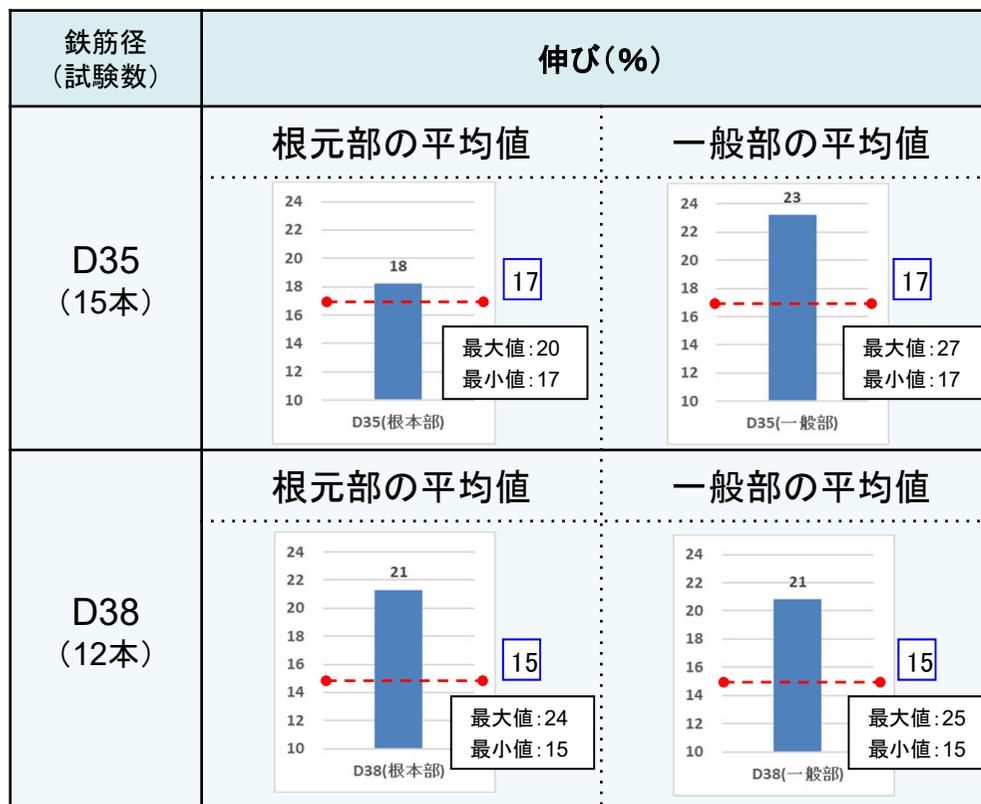
表4-3 根元部と一般部の伸びの比較(グラフは平均値で記載)

表4-3に示す試験結果から以下の状況が確認出来た。

- ・D35の一般部の伸びは、根元部の伸びに比べ大きい
- ・外周壁のD38は水がたまりにくい部位にあり、根元部が一般部に比べ錆による腐食が進展している傾向は見られなかった。また、「伸び」の性能の低下も見られない。

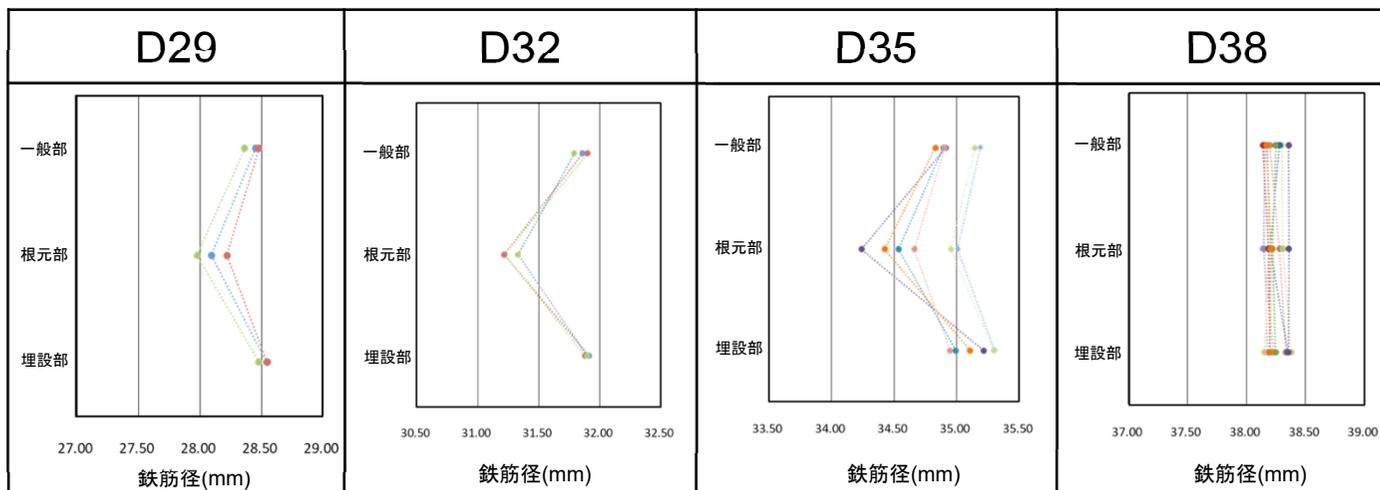
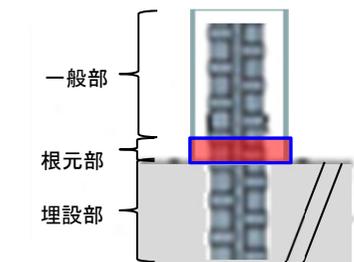
図4-2 鉄筋の部位別径比較

- D35,D38の全数の健全性確認するため、「鉄筋径の全数計測」を基に「径の細さ」と「根元部減少率の大きさ」に着目し、試験体を採取して引張試験を実施する。
- 「径の細さ」に加え「根元部減少率の大きさ」に着目した根拠としては、図4-2に示すようにD29,D32及びD35では根元部の径が他の部位（一般部,埋設部）に比べて細くなっている傾向があり、これが伸びの低下に影響したものと推定されるため、「根元部減少率が大きい」鉄筋についても試験体を採取する。
- また、形状面から健全性確認するため、JISの質量許容差の下限値から換算した「公称径の下限値」\*を設けて健全性の判断とする。ただし、「公称径の下限値」を満足していることが伸びの性能を担保するものではない。
- D35,D38の鉄筋の健全性確認フローをP16の図4-3に示す。

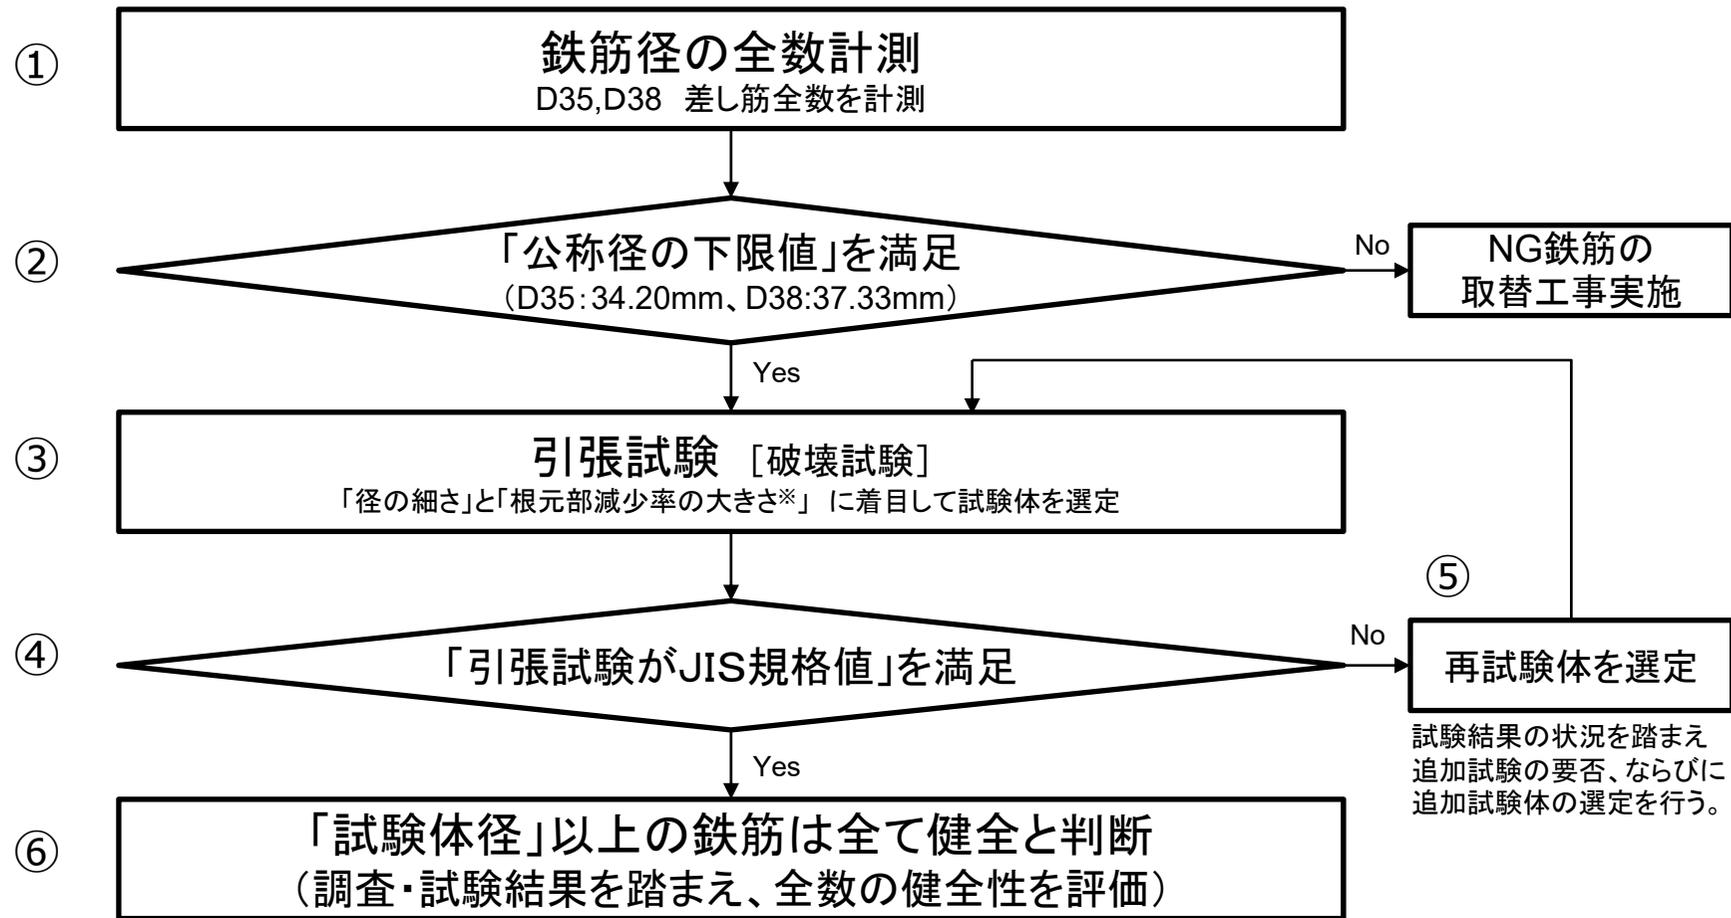
図4-3 鉄筋の健全性確認フロー

※ 「根元部の径」を「一般部の径」で割った値が小さいほど、根元部減少率が大きいとする。  
なお、根元部減少率が明らかに小さい場合は最小径の試験体を採用する。

- 腐食により、根元部の鉄筋径が小さくなったことが伸び性能の低下につながったと推定されることから、D35,D38の鉄筋径を計測し、根元部の腐食の進展が大きな鉄筋を抽出した。
- 鉄筋径の測定箇所は図4-4に示す通りコンクリート面から露出している根元部の①第1節の部分と②第2節の部分、一般部として③100mm程度上方の部分进行測定する。また、計測誤差をなるべく排除するために、各節で3回計測し最小値を各節の値として用いる。（鉄筋の計測は、添付資料-6に示す方法で実施した。）

- 伸び性能とは別に、形状面での閾値としてJISで規定されている質量許容差(-4%)から換算される径を「公称径の下限值」として定める。  
（ D35: 34.20mm , D38: 37.33mm）
- 今回、径の計測結果において「公称径の下限值」を下回ったものについては形状面での閾値を下回ったものとみなし、鉄筋の取替を行う。
- なお、質量許容差は単位長さ当たりの規格値であることから、局所的な径の低下の評価において形状面での閾値として用いることには、保守性を有していると考えている。  
ただし、「公称径の下限值」を満足しているだけで伸び性能の有無を判断するものではない。

- 「抜取引張試験 その2」で採取した試験体(D35:15本,D38:12本)に加え、以下の鉄筋に対して引張試験を実施する。
- D35については、まず初めにエリア毎の「最小径の鉄筋」に加え「根元部減少率が大きい鉄筋」についてエリア毎に1本採取する。(計10本)
- D38については、「抜取引張試験 その2」で採取した鉄筋の径や根元部減少率とに大きな差がないこと、および、伸びの性能が十分にあったことから、外周立ち上がり壁からの引張試験は行わない。一方、中央エリアのD38については、最小径と根元部減少率が大きい2本について引張試験を実施する。(計2本)

- 各エリアから抜き取った鉄筋がNGとなった場合、NGとなった鉄筋径以下の他のエリアの鉄筋についても取替を行う。
- 抜き取った鉄筋がNGであれば、再試験用の試験体を選定し、引張試験を実施する。  
なお、試験体の選定にあたっては、試験結果の状況を踏まえ追加試験の要否、ならびに、追加試験体の選定を行う。

- 「抜取引張試験 その2」で採取した試験体(D35:15本,D38:12本)に加え、径の計測結果から抽出された「径の細さ」と「根元部減少率の大きさ」に着目して、試験体を選定して引張試験を実施する。  
なお、JISではロットからランダムに試験体を採取し、試験を実施しているが、今回は伸び性能の小さいと推定される径の細い鉄筋に着目した引張試験を行うことになるので、JISの採取りに比べ厳しめの試験体の選定となっていると考える。
- また、JISでは50t毎にランダムに1本の採取り試験を行うことになっている。  
今回、腐食の見られたD35の施工重量が約90t、D38が約190tであることから、JISにおける採取り率と同等以上である。
- 以上より、「細かい径」と「根元部減少率が大きい」試験体がJIS規格値を満足していれば、その試験体以上の鉄筋は全て健全と判断する。

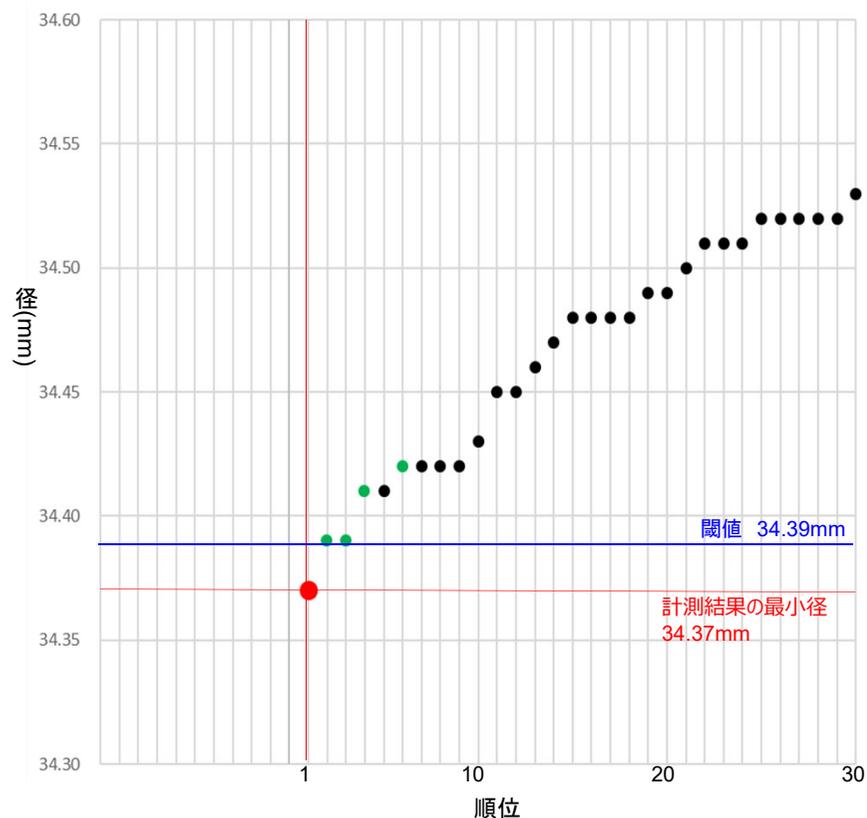
図4-6 径測定結果順位(D35)

最小径の鉄筋はNGであったが、それより径の大きな鉄筋については、JIS規格値を満足していることから、鉄筋径の閾値は次点の径である34.39mmであると評価できる。

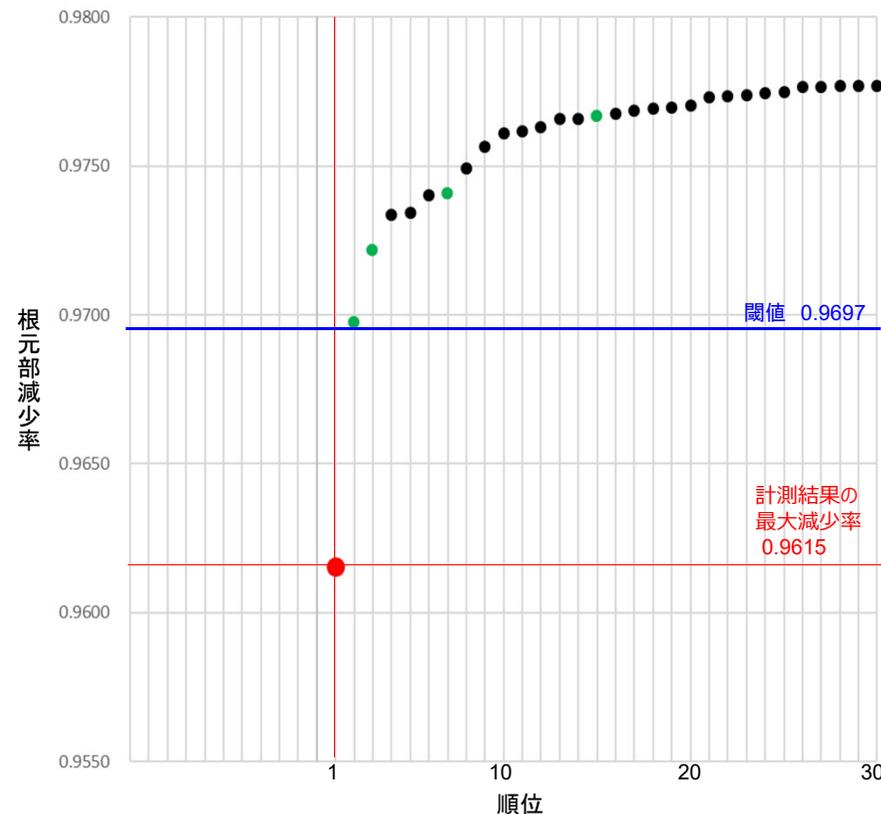
図4-7 径測定結果順位(D35、根本部減少率)

最大根元部減少率の鉄筋はNGであったが、それより根元部減少率の小さい鉄筋については、JIS規格値を満足していることから、根元部減少率の閾値は次点の根元部減少率である0.9697であると評価できる。

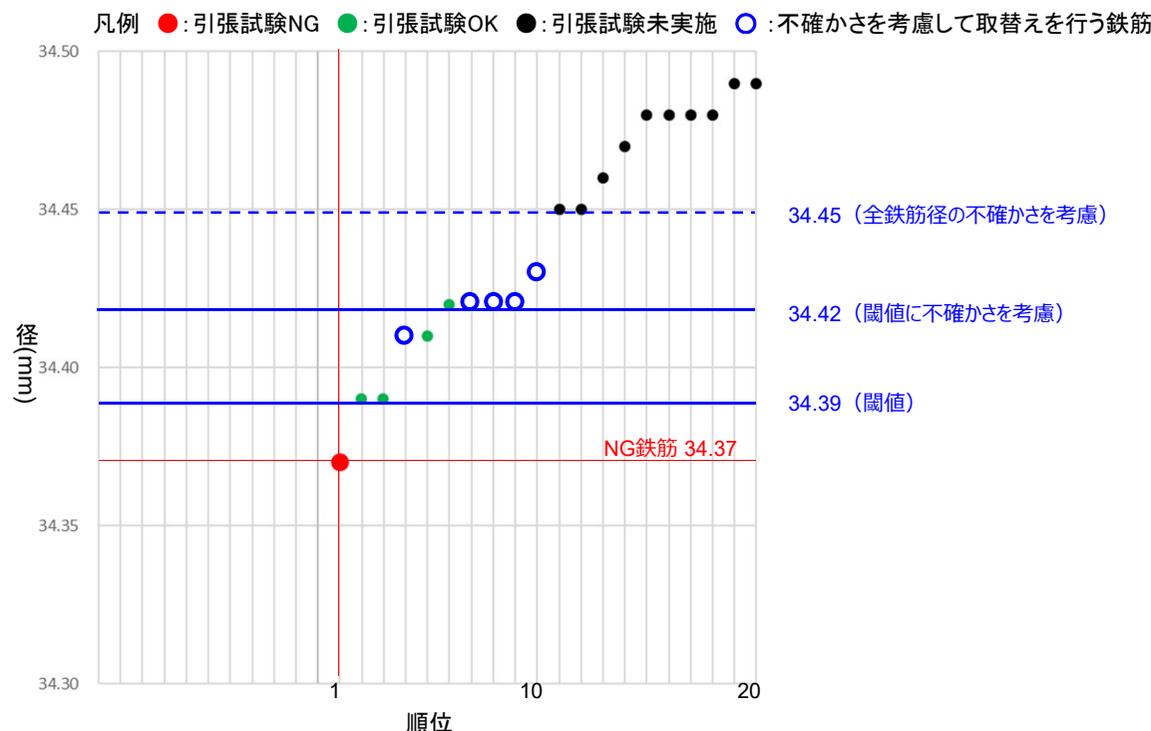
図4-8 径測定結果順位(D35,最小径)

- 引張試験で求められた「径の閾値」や「全ての鉄筋の径」に対して測定値の不確かさとして、計測器の精度(±0.03mm)を以下のように考慮する。
  - 閾値(34.39mm)が厳しくなるように0.03mmプラスして、測定値の不確かさを考慮した際の閾値を「34.42mm」とする。
  - 更に「全ての鉄筋の径」に対して測定値の不確かさを評価の厳しい側に考慮し、全て0.03mmマイナスさせたことに相当する閾値は0.03mmプラスした「34.45mm」となる。
- 不確かさを考慮した際に閾値を下回る5本の鉄筋についても、引張試験の結果との整合性から考えると、伸びの性能を確保していると思われるが、念のため取替えを行う。

D35の径の計測結果において、不確かさを考慮した際に念のため取替えを行う5本の鉄筋を以下に示す。

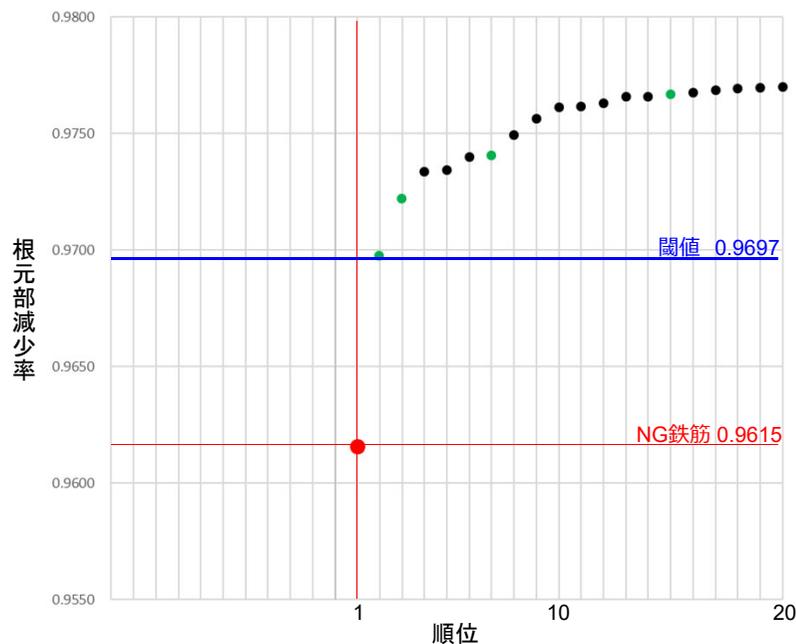
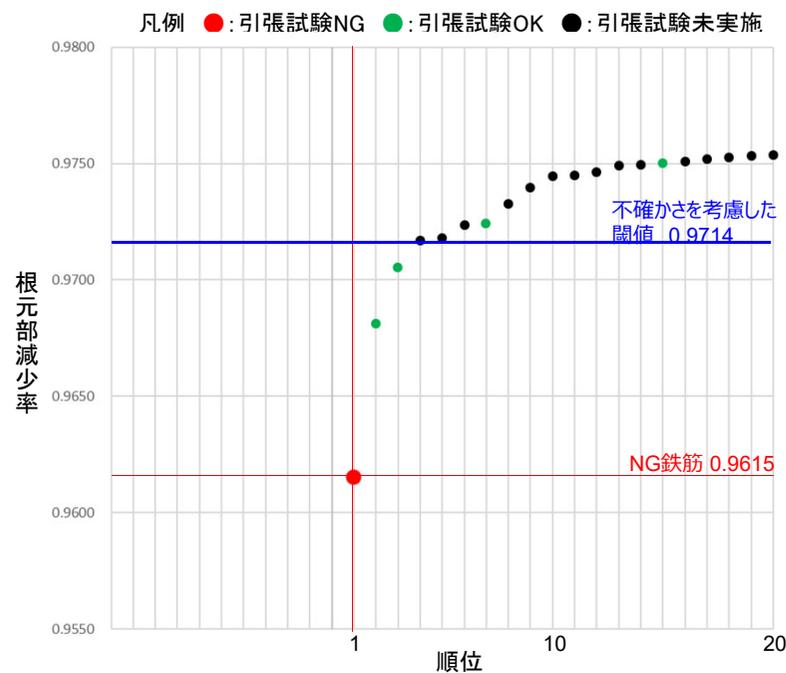
図4-9 径測定結果順位(D35,根元部減少率)

- 引張試験で求められた「根元部減少率の閾値」や「全ての鉄筋の根元部減少率」に対して測定値の不確かさと、計測器の精度(±0.03mm)を以下のように考慮する。
  - 閾値(0.9697)が厳しくなるように分母の径を0.03mmマイナス、分子の径を0.03mmプラスして「0.9714」※を測定値の不確かさを考慮した閾値とする。
  - 全ての鉄筋の根元部減少率が厳しくなるように、分母の径を0.03mmプラス、分子の径を0.03mmマイナスして根元部減少率を算定する。
- 不確かさを考慮していない場合の根元部減少率と順位を図4-9に、不確かさを考慮した場合の根元部減少率と順位を図4-10に示す。
- 不確かさを考慮した場合でも、引張試験を実施した合格している鉄筋以外で根元部減少率が不確かさを考慮した閾値を下回る鉄筋は無かった。

※ 閾値(0.9697)とした鉄筋径の分母の径を0.03mmマイナス、分子の径を0.03mmプラスして算出。 $(34.94+0.03) \div (36.03-0.03) = 0.9714$

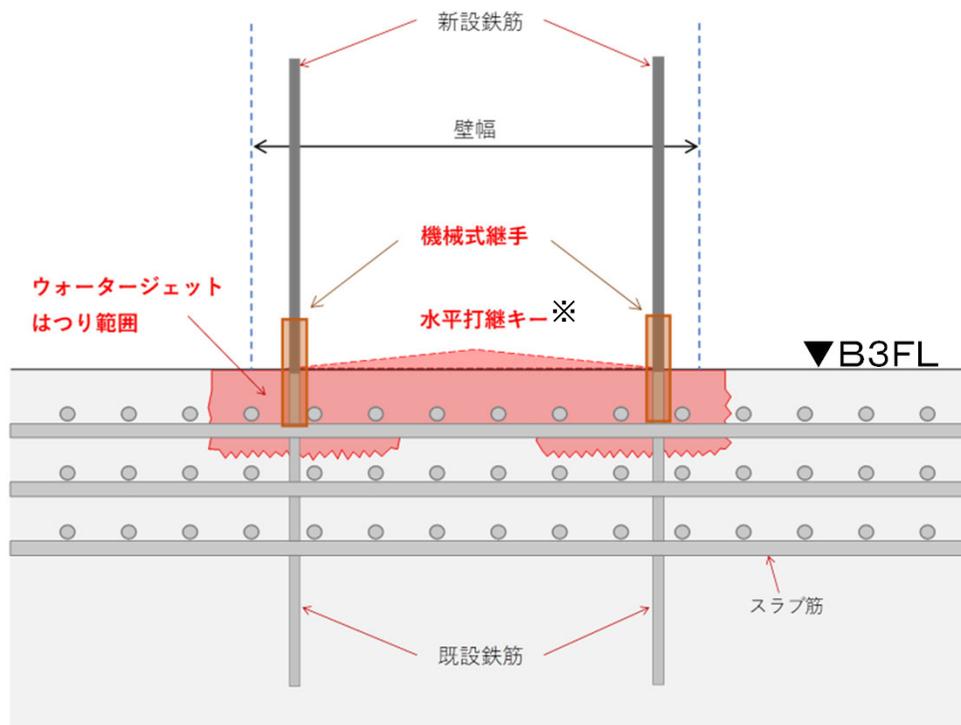
- ① 差し筋根元部周辺のコンクリートはつり  
(機械式継手を取付できる範囲まで)
- ② 取替対象鉄筋を床スラブ面で切断
- ③ 新設鉄筋の接続 } 【材料検査】、  
(機械式継手) } 【構造検査】
- ④ コンクリートはつり部に  
コンクリート充填 } 【構造検査】、  
(壁との接続部に水平 } 【強度検査】  
打継キー※を設ける)

※ 水平打継キーとは、構造耐力の低下防止として、壁縦筋内面の打継部のコンクリート面を盛り上げる形状をいう。

- ウォータージェットにより、コンクリートをはつり取った基礎スラブ(はつり深さ約150mm～250mm程度)は、既存と同じ設計基準強度( $F_c=30\text{N/mm}^2$ )のコンクリートにより、はつる前の状態まで復旧する。充填部の施工は以下の手順で行う。
  - 1) 既存の基礎スラブの鉄筋が削られないよう、ウォータージェットの圧力管理を行い施工するとともに、コンクリート打設前に有害な傷等がないことを目視確認する。
  - 2) 圧縮空気の吹き付けにより、はつり部の清掃を行い、はつり層を除去する。
  - 3) 機械式継手の施工に際しては、カップラーへの鉄筋挿入長さ確認のための鉄筋マーキングがカップラー端部にかかっていること。および接合用グラウト材が排出口からあふれ出していることで充填状況を確認する。
  - 4) 既存の基礎スラブの鉄筋と既存のコンクリート躯体の隙間に、コンクリートが確実に充填されるよう、締固め用の棒で突き固めながらコンクリートを打設する。

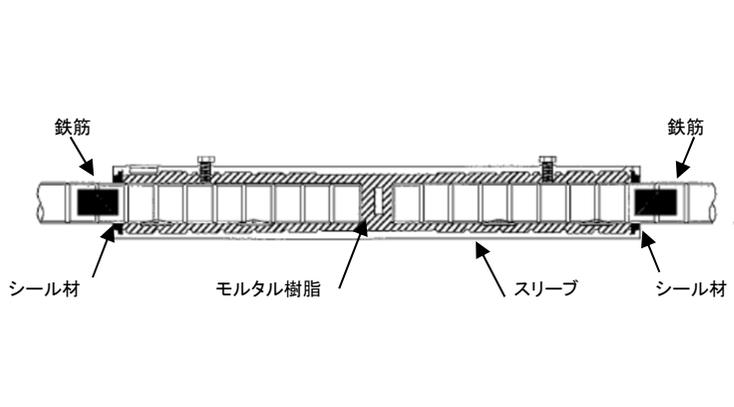
図5-1 機械式継手の例(評定書より)

- ・鉄筋と鉄筋を機械式継手により接続する方法は、一般的な建物でも採用される継手工法であり、本建物の他の部位でも使用する。日本建築センターの評定品であり、コンクリート境界面に使って問題無い条件であることを確認している。
- ・建築基準法から、継手の性能判定基準が定められ、本建物について既に建築確認を取得済。構造設計ルートから使用できる機械式継手の等級、使用箇所が決まる。
- ・継手の内容はJASS5N 建築工事標準仕様書、並びに特記となる設計図書に定められており、これらを使用前検査実施要領書に反映し、本建物の他の部位について既に使用前検査を実施した実績がある。
- ・今回の差し筋取替工事における機械式継手による鉄筋接続方法は、上記の適用条件に沿ったものであり、妥当である。

スリーブサイズ	標準使用鉄筋	最小挿入長さ
#4	D13	70
#5	D16	85
#6	D19	110
#7	D22	125
#8	D25	130
#9	D29	150
#10	D32	170
#11	D35	195
#12	D38	215
#13/14	D41	240
#16	D51	300

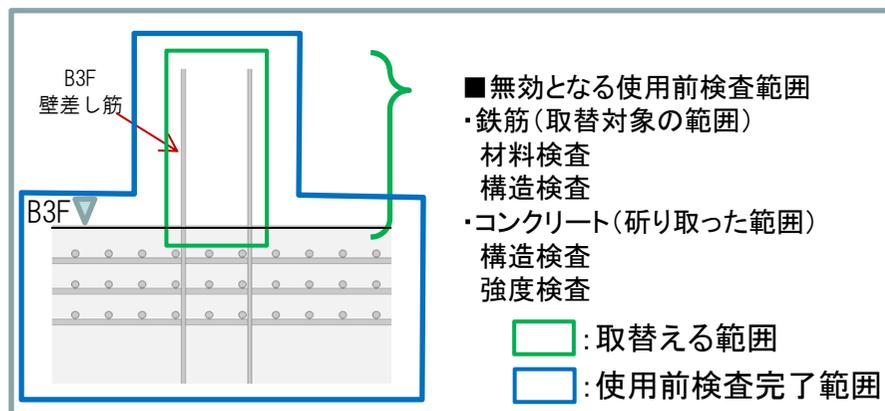
図5-2 使用前検査完了範囲

- 図5-2に示した使用前検査の受検範囲のうち、差し筋の取替工事に伴い撤去するB3F鉄筋のうち取替工事対象の鉄筋及び基礎スラブは、はつり取ったコンクリートに対して実施した使用前検査は無効となり、埋設部の鉄筋とコンクリートに対して実施した使用前検査は有効であると考えている。（完成しているコンクリートと鉄筋は全て受検済み）
- また、差し筋の取替工事範囲については、完了済みの使用前検査範囲も含めて、その工事内容を使用前事業者検査で確認する。（図5-3参照）

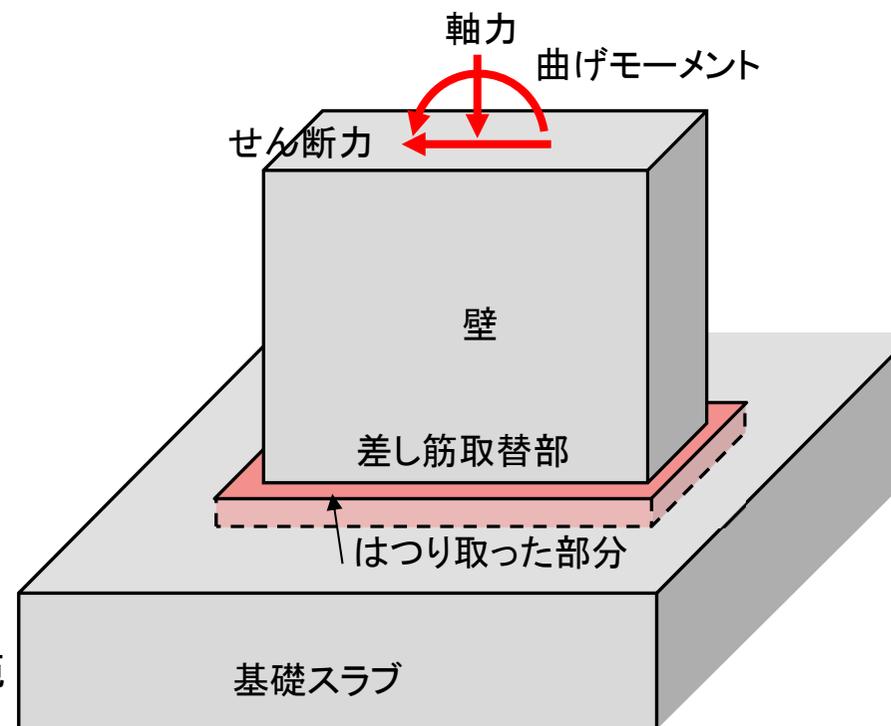
圧縮力とせん断力はコンクリートにより、引張力は鉄筋によりそれぞれ基礎スラブに伝達される。したがって、差し筋取替部には、既存の基礎スラブと同じ設計基準強度を有するコンクリートを密実に打設する必要がある。

上記伝達機構を鑑み、差し筋取替部分に要求される性能として、「基礎スラブと同程度以上の圧縮強度を有するコンクリート」が必要なため、確実に施工・監理を実施していく。

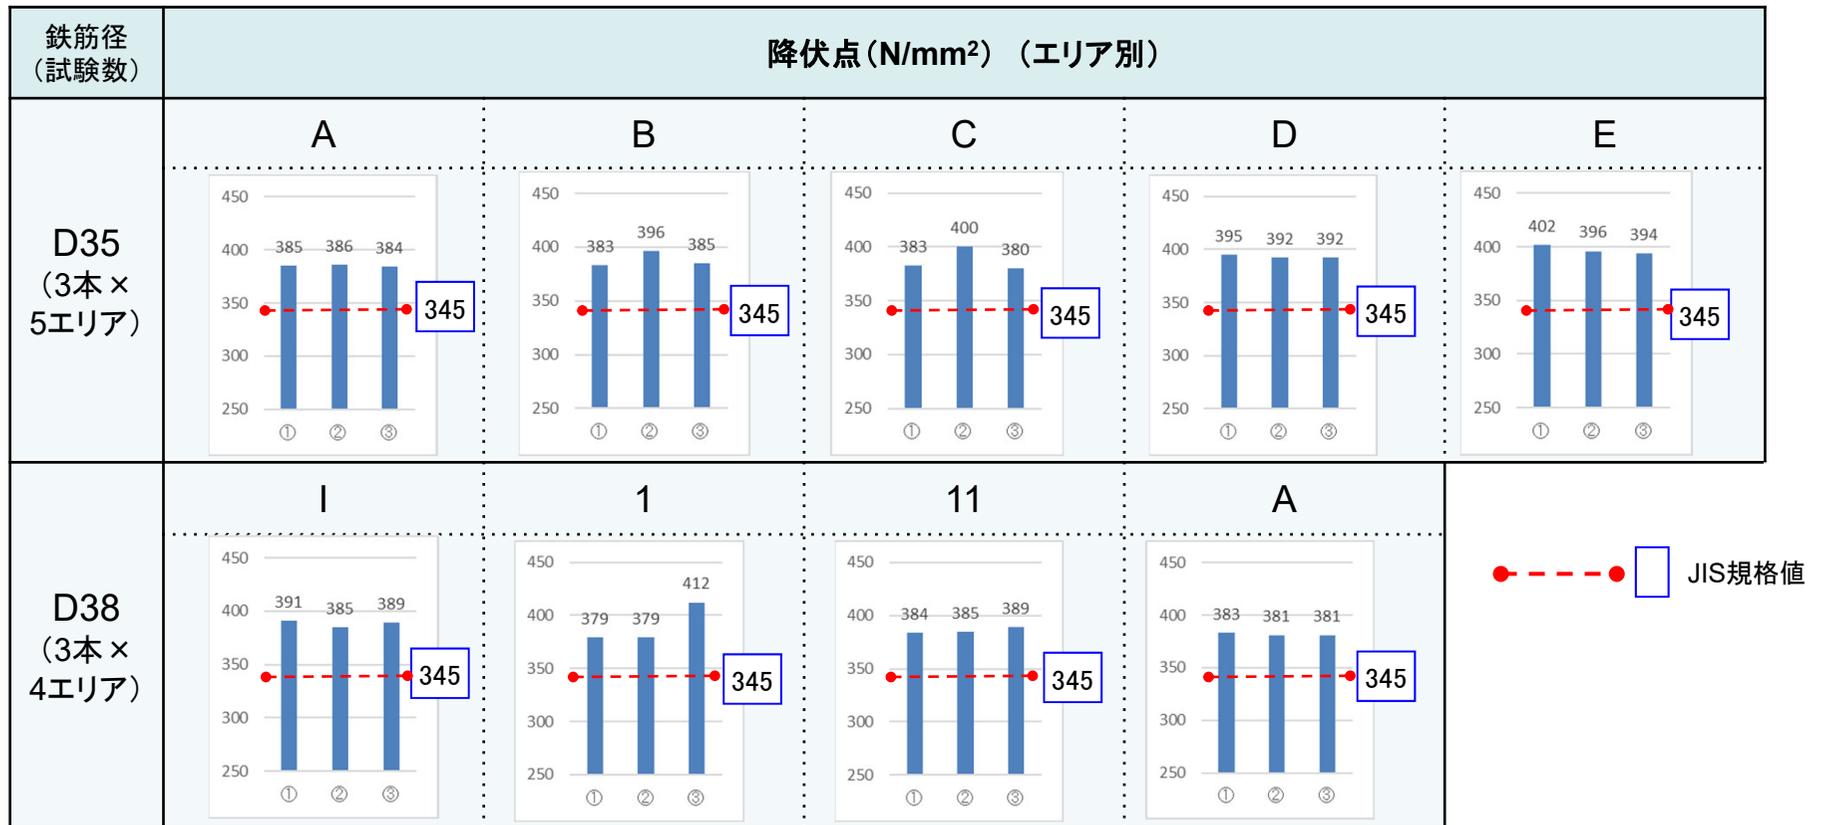
表1-1 引張試験結果(降伏点)

- 現場から採取した試験体の「降伏点」を表1-1に示す。
- D35,D38ともにJIS規格値を逸脱するものはなかった。

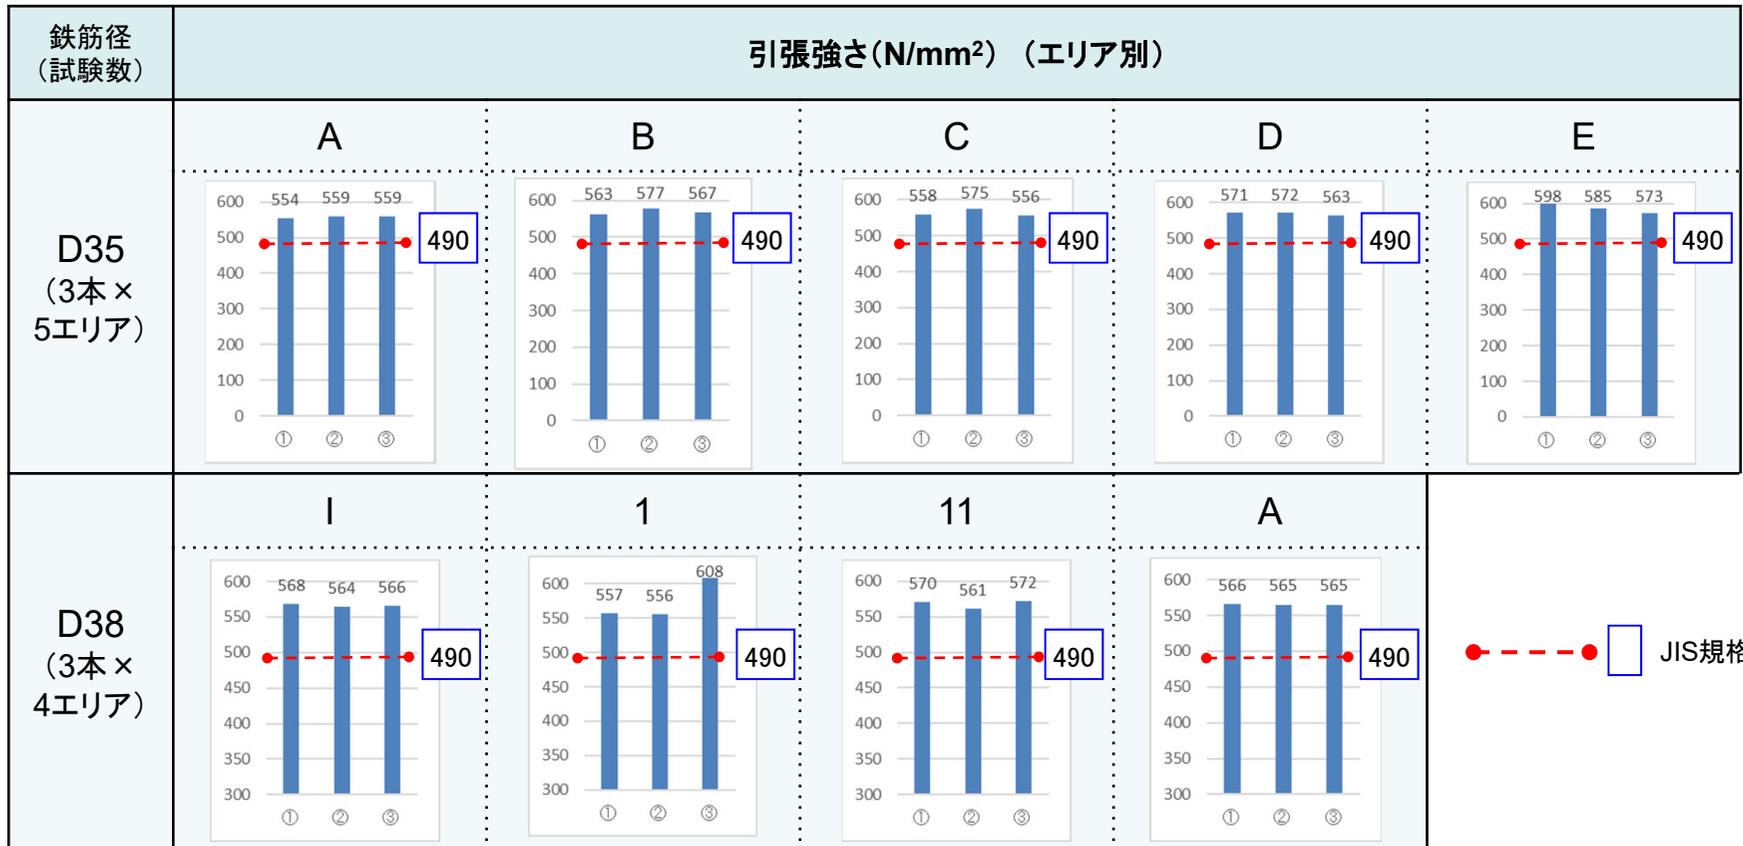
表1-2 引張試験結果(引張強さ)

- 現場から採取した試験体の「引張強さ」を表1-2に示す。
- D35,D38ともにJIS規格値を逸脱するものはなかった。

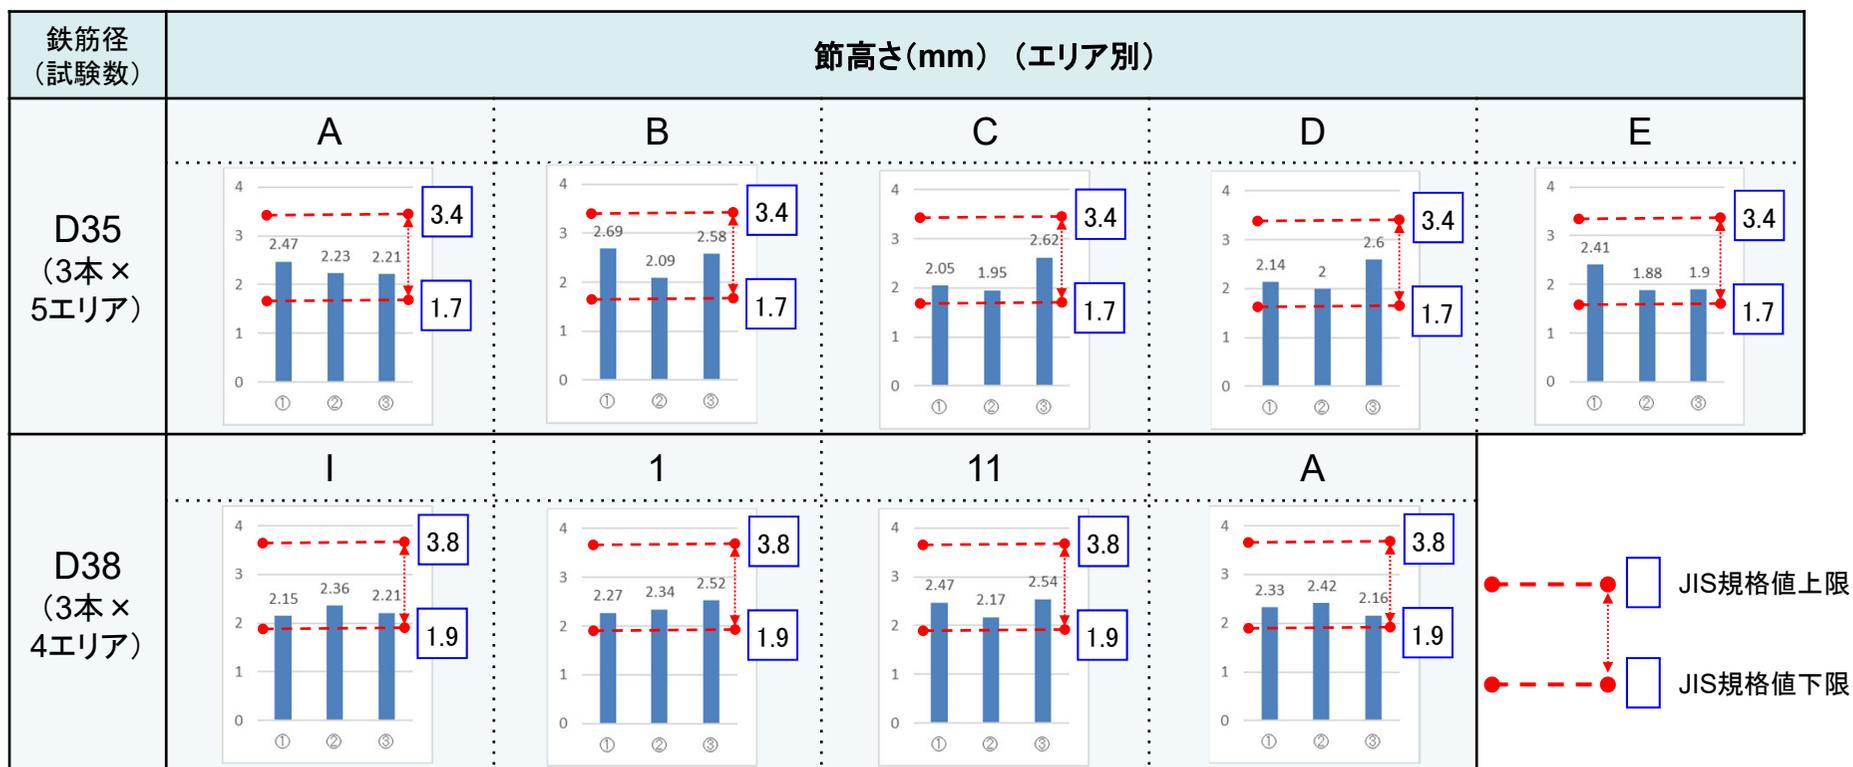
表1-4 節高さ(根元部)測定結果

- 現場から採取した試験体の「節高さ(根元部の第1節)」を表1-4に示す。
- 測定の結果、D35,D38ともにJIS規格値を逸脱するものはなかった。

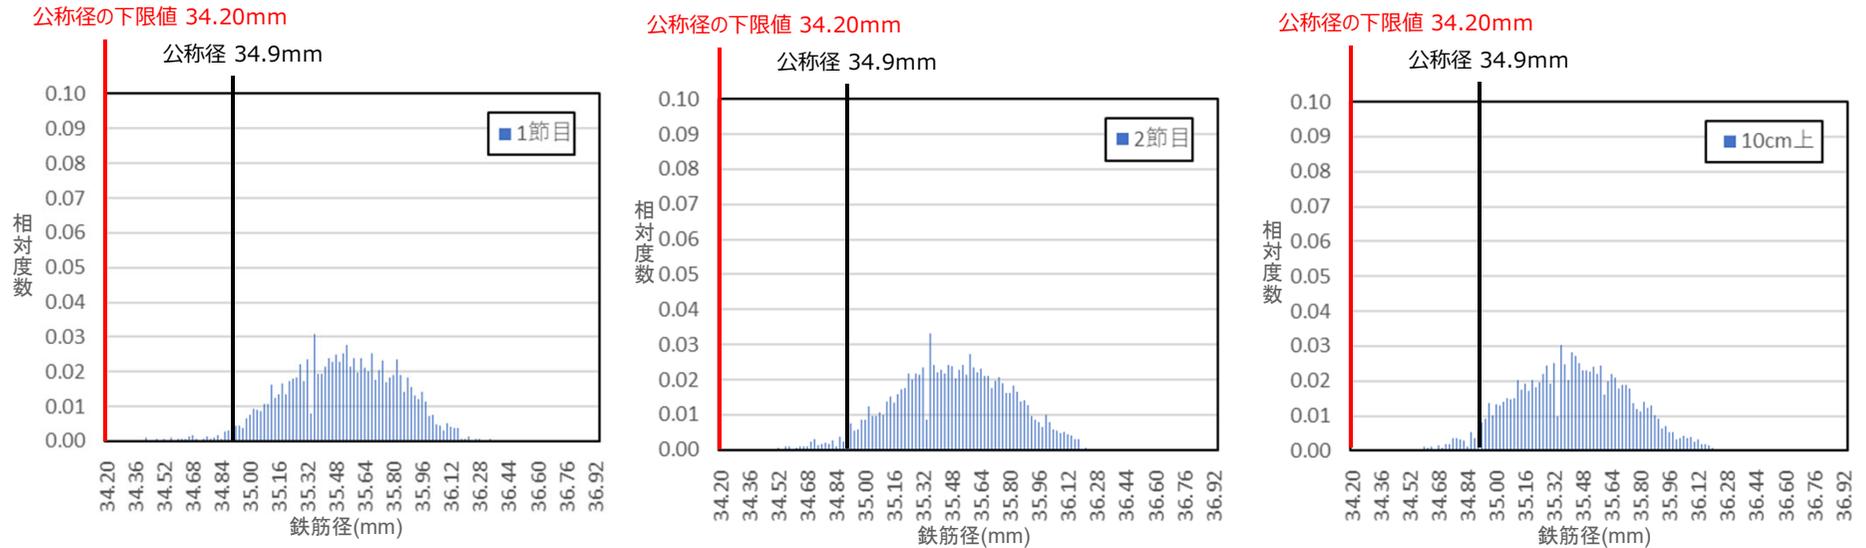
図2-1 径測定結果の度数分布(D35) (計測数:6,033本)

- ・ D35,D38鉄筋の径の計測の結果、エリア別に見た場合でも度数分布に有意な差は見受けられない（P53～55 添付資料-2 参照）。
- ・ 「公称径の下限值」(D35:34.20mm,D38:37.33mm)を下回る鉄筋は無かった。
- ・ 径の度数分布は概ね正規分布しており、最小径※が同じになる鉄筋は多数存在していない。
- ・ 細い径の引張試験がJIS規格値を満足すれば、それより太い径の鉄筋は健全であると考えられる。

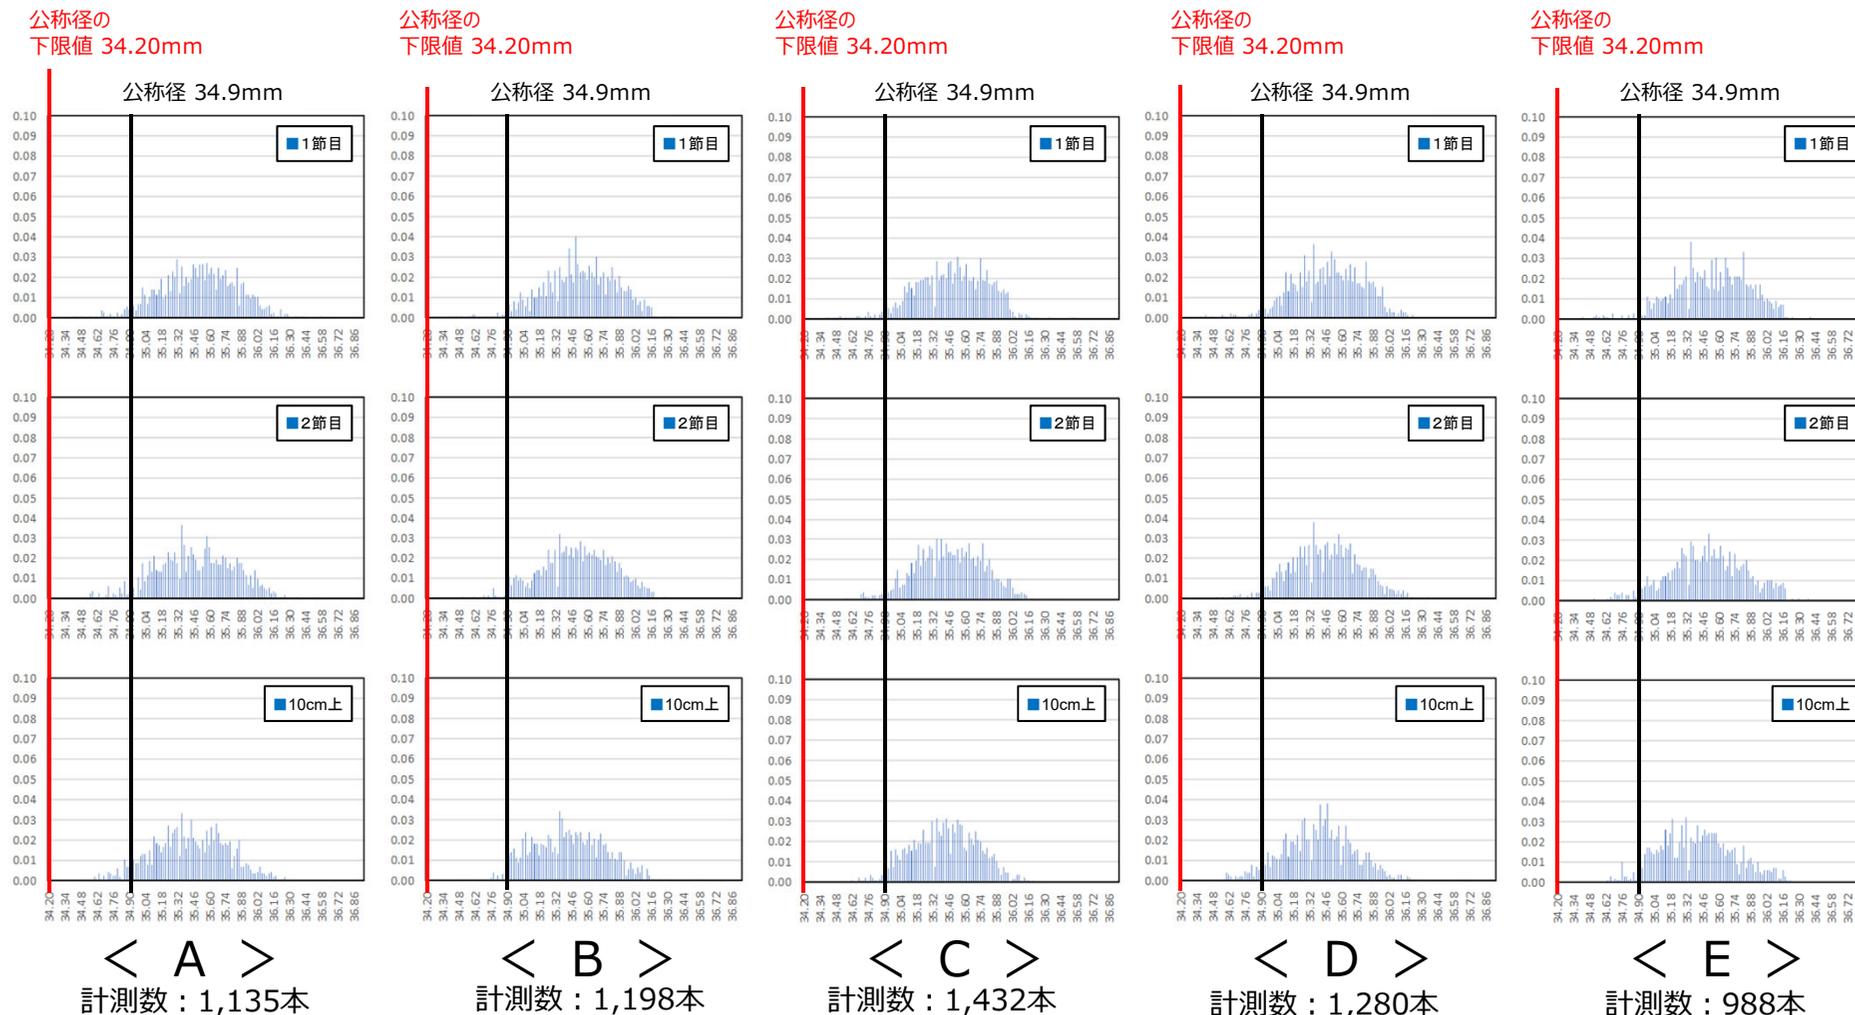
図2-3 径測定結果の度数分布(D35エリア別)

- ・径の値の度数分布は概ね正規分布しており、最小径が同じになる鉄筋は多数存在していない。
- ・最小径（腐食により部分的に径が最も細くなった鉄筋）の引張試験がJIS規格値を満足すれば全体が健全であると示せる分布になっている。

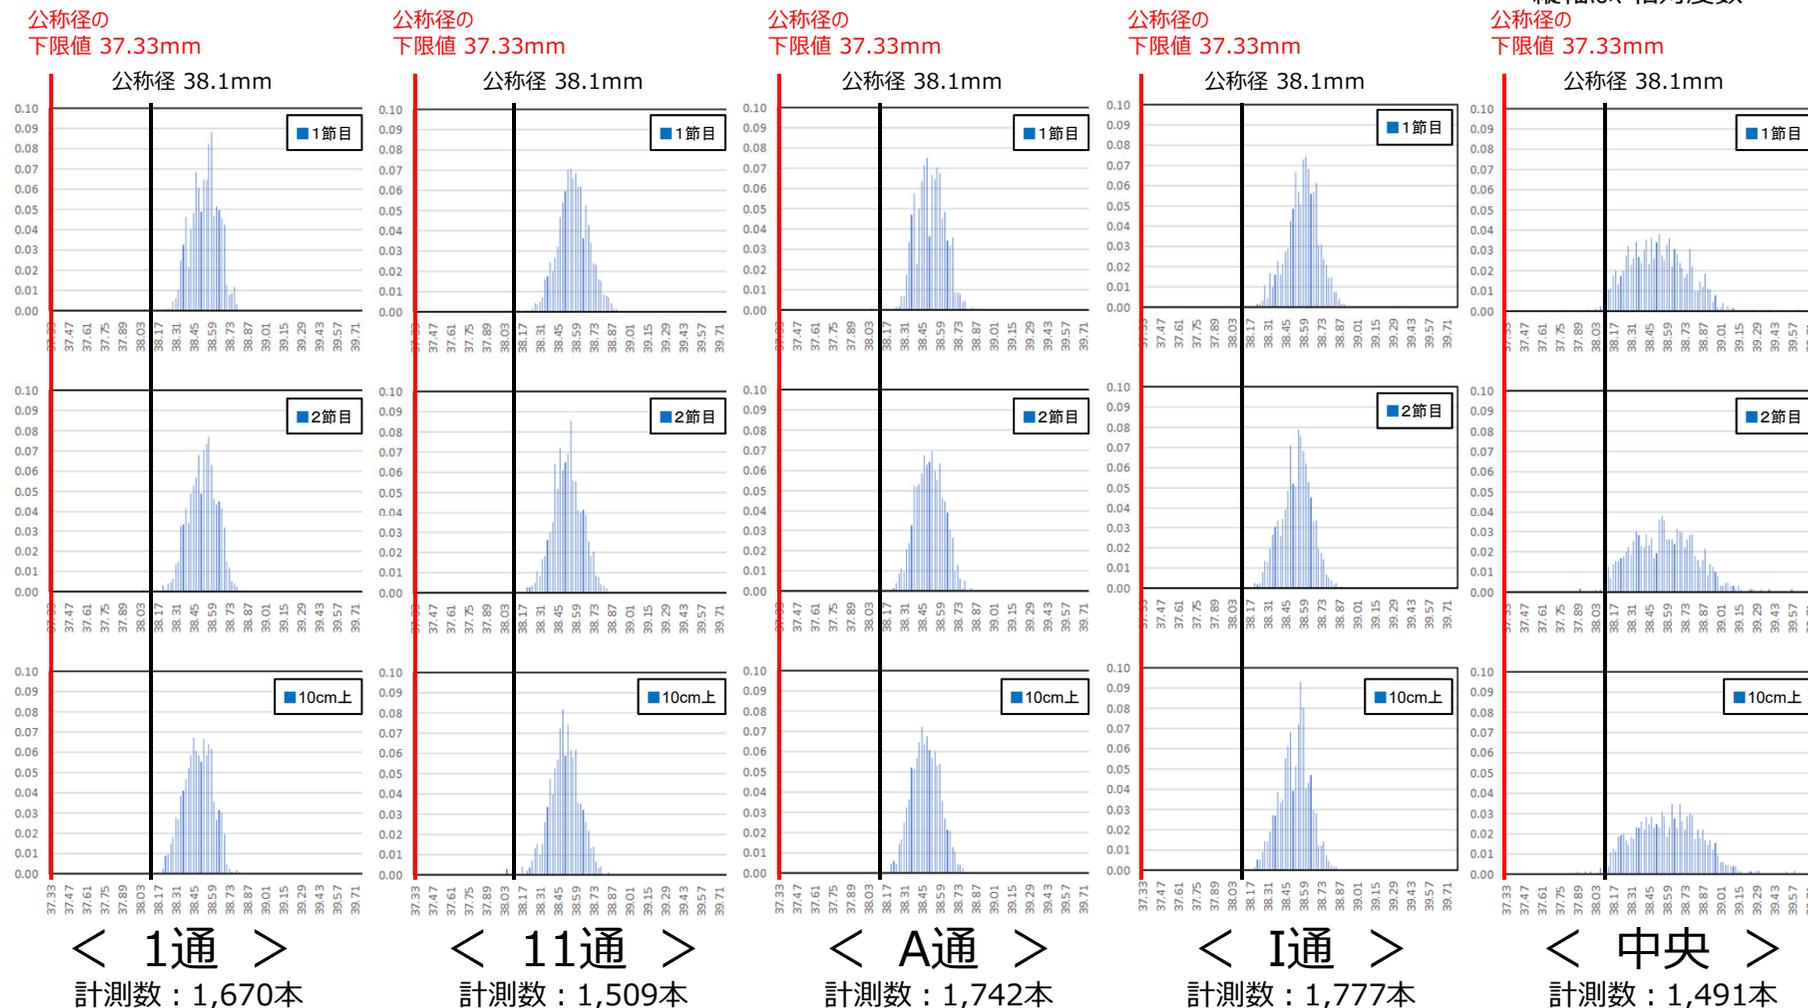
図2-4 径測定結果の度数分布(D38エリア別)

- ・径の値の度数分布は概ね正規分布しており、最小径が同じになる鉄筋は多数存在していない。
- ・最小径（腐食により部分的に径が最も細くなった鉄筋）の引張試験がJIS規格値を満足すれば全体が健全であると示せる分布になっている。

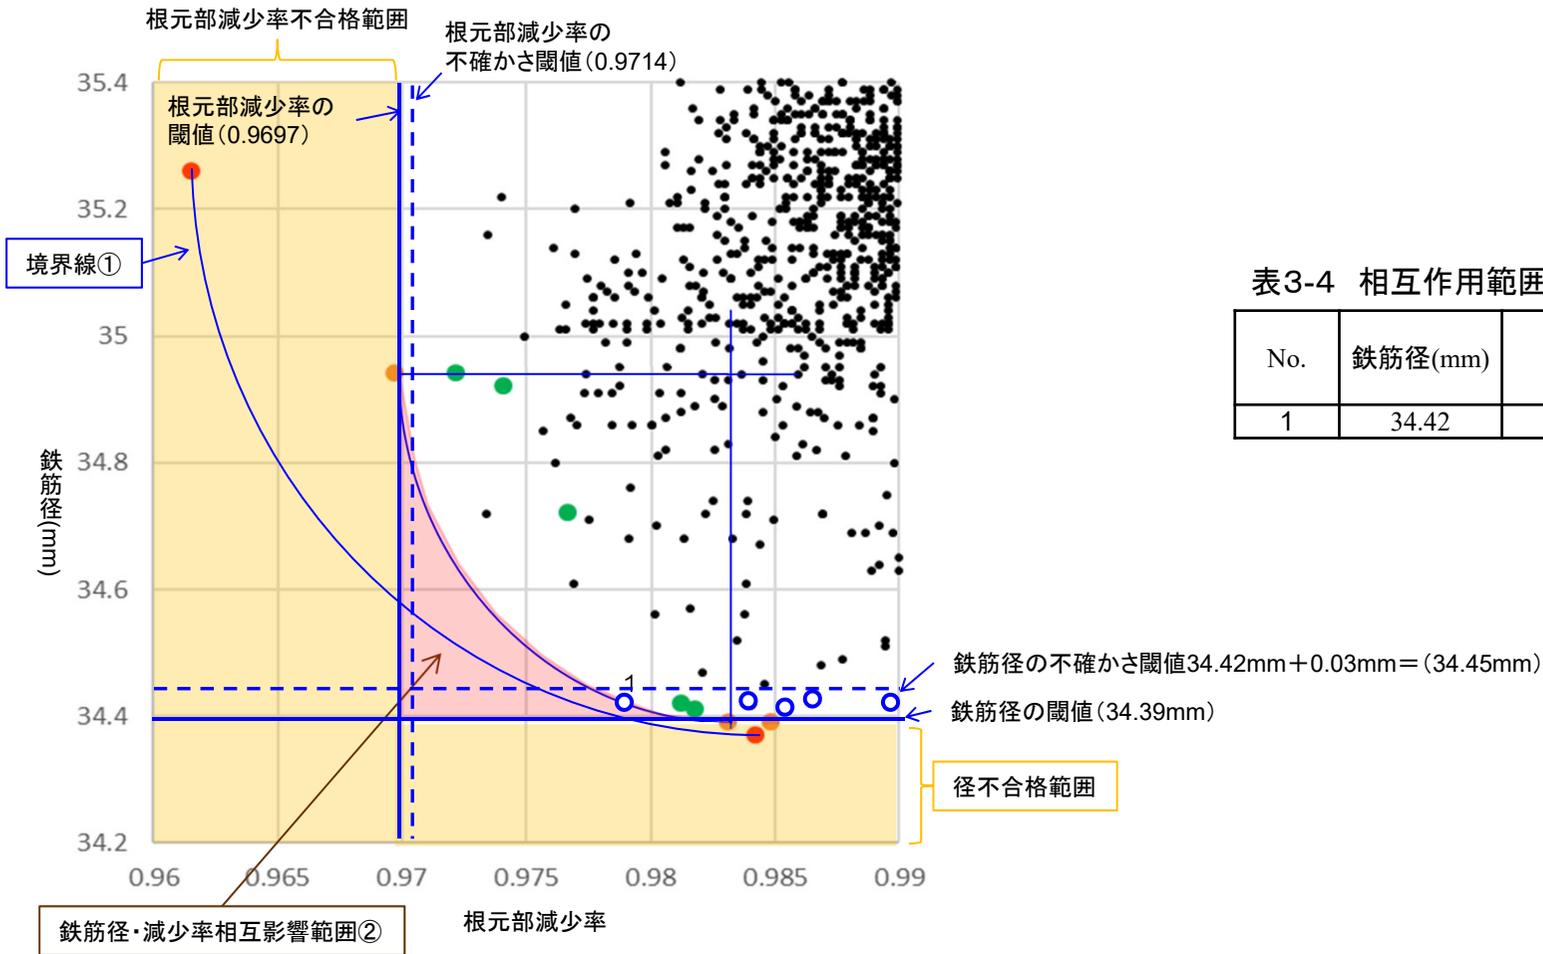
表3-4 相互作用範囲内の鉄筋

引張試験で伸びを満足していた鉄筋は「相互影響範囲」の外にあった。また、1本の鉄筋を除きその他の鉄筋も「相互影響範囲」の外にある。

なお、「相互影響範囲」内にあった1本の鉄筋は、先に閾値に測定値の不確かさを考慮した際に取り替えの対象とした鉄筋である。
