# MOX燃料加工施設 燃料加工建屋の鉄筋健全性 評価資料のまとめ

2021年4月7日

日本原燃株式会社

MOX燃料加工施設 燃料加工建屋について、建屋の工事再開に向け地下3階壁の差し筋の健全性確認を実施したので、その評価について報告する。

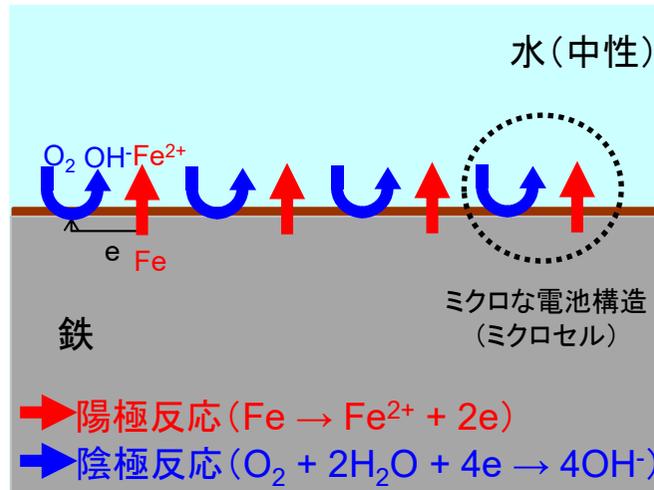
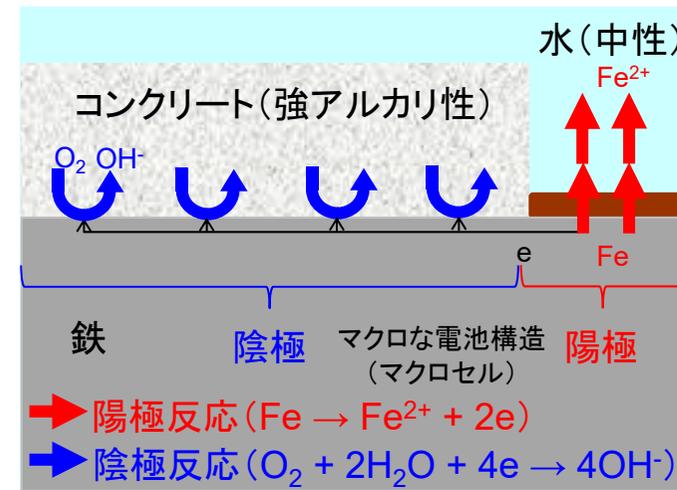
- 左上図のように鉄が水中(中性)にあると、鉄の表面に陽極と陰極の無数のミクロな電池構造が形成される。
- 右上図のように鉄の表面に接する環境が局所的に異なる場合、陽極と陰極がマクロに分離する場合がある。
- このとき、陰極の面積に対して陽極の面積が小さい場合、陽極反応が局所に集中する結果として腐食速度が大きくなる。
- このように、マクロに分離した電池構造に起因して局所的に腐食が促進される現象を「マクロセル腐食」と呼ぶ。
- コンクリート中の細孔溶液のpHは強アルカリ性のため、一部がコンクリートに埋設された鉄筋がpH中性の水中や大気中に露出していると、右上図のように露出した鉄筋部位の腐食が促進される。
- 腐食の詳細要因を次頁に示す。

- 根元部で腐食が進行した要因は以下のように推定される。
- 地下3階壁の差し筋は、根元部が雨水により湿潤状態になることが多かったため、以下のマクロ電池構造が形成され、「マクロセル腐食」と呼ばれる現象が起こった結果、腐食したと考えられる。
  - 鉄筋埋設部： カソード(陰極)
  - 鉄筋露出部： アノード(陽極)
- 鉄筋根元部が常時乾燥した状態であれば、マクロ電池の作用が届きにくく、腐食は軽微であったと思われる。D38の根元部の腐食が一般部に比べ進展している傾向が見られなかったのは、D38が主に配置されている外周壁の打継部の差し筋は床面ではなく立上り壁の上部にあり、水はけがよかったのでマクロ電池構造が顕著に発生しなかったためと考えられる。

鉄筋根元部で腐食が進行した要因は、コンクリート埋設部に最も近い鉄筋露出部に陽極反応が集中した結果、腐食速度が加速されたと推定される。

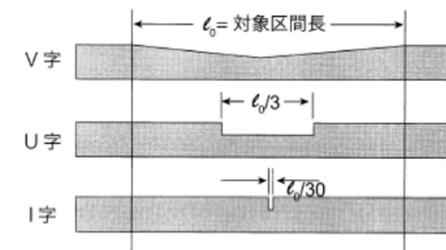
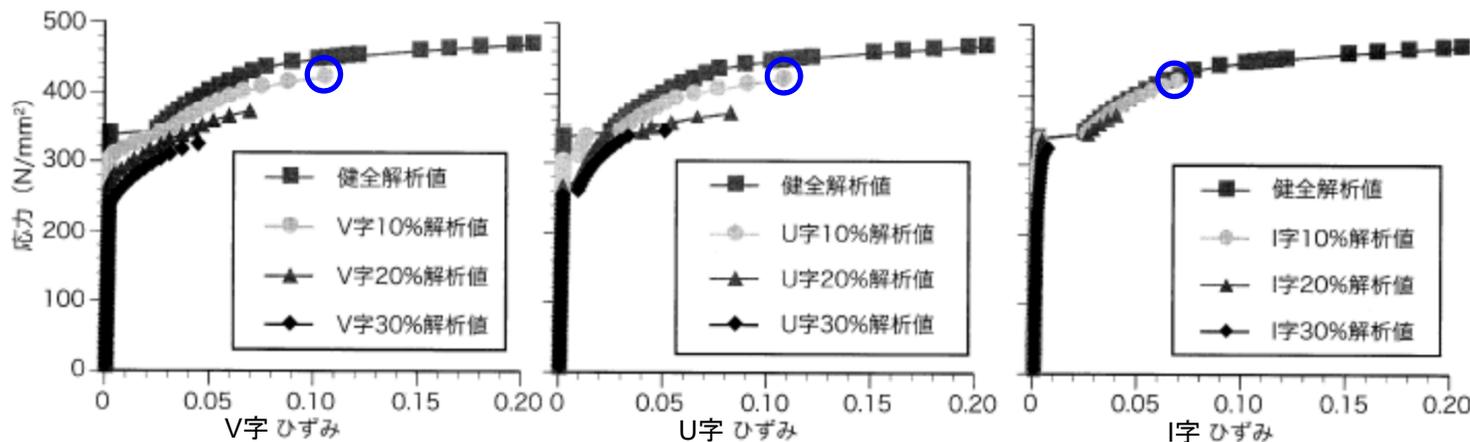
図4-1 鉄筋の断面欠損の形状が応力－ひずみ関係に与える影響(※より引用)

- 一般部の鉄筋径に比べて根元部の鉄筋径が比較的小さい場合、鉄筋の根元部に応力集中が発生し、最大荷重点まで鉄筋が軸方向に一様に伸びる過程で伸びが根元部に集中し、伸びの低下に繋がったと考えられる。文献※においても、幅広い範囲の断面欠損(V字型、U字型)よりも部分的な断面欠損(I字型)が生じている試験体の方が伸びが小さいことが示されている(図4-1参照)。
- 伸びが低下する詳細な原理についてはP65参照。

凡例 ○ : 断面欠損10%の破断位置

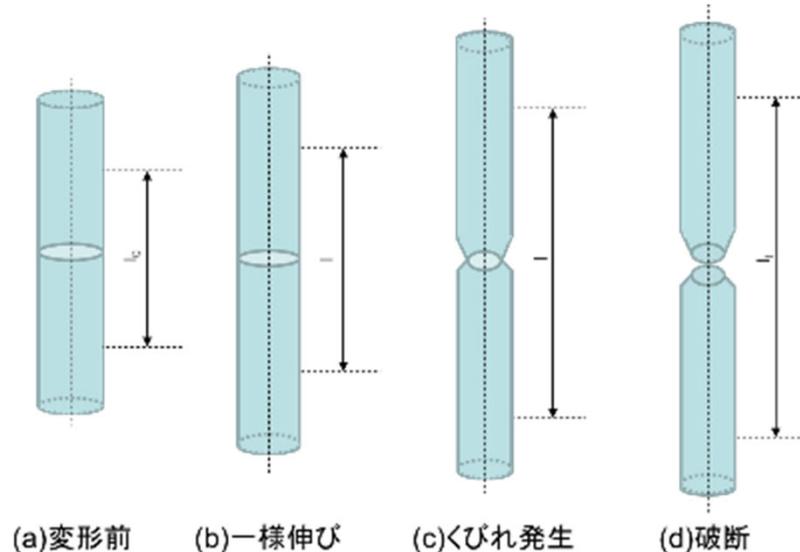
図5-1 引張試験時の変形概要図  
(部分的な断面減少の無い鉄筋)

- 部分的な断面減少の無い鉄筋の場合、最大荷重点まで一様に伸びた後くびれが生じ、伸びがくびれ部に集中した後に破断する。\*
- 一方、腐食により最初から部分的な断面減少(くびれ)がある場合、本来最大荷重点まで一様に伸びる過程に至る前に、くびれ部が伸びて破断する。くびれが生じるまでの一様伸びが減ることから、腐食の無い鉄筋と比べ伸びが低下すると考えられる。

$l_0$ : 原標点距離  
 $l$ : 試験中の標点距離  
 $l_f$ : 破断後の評点距離

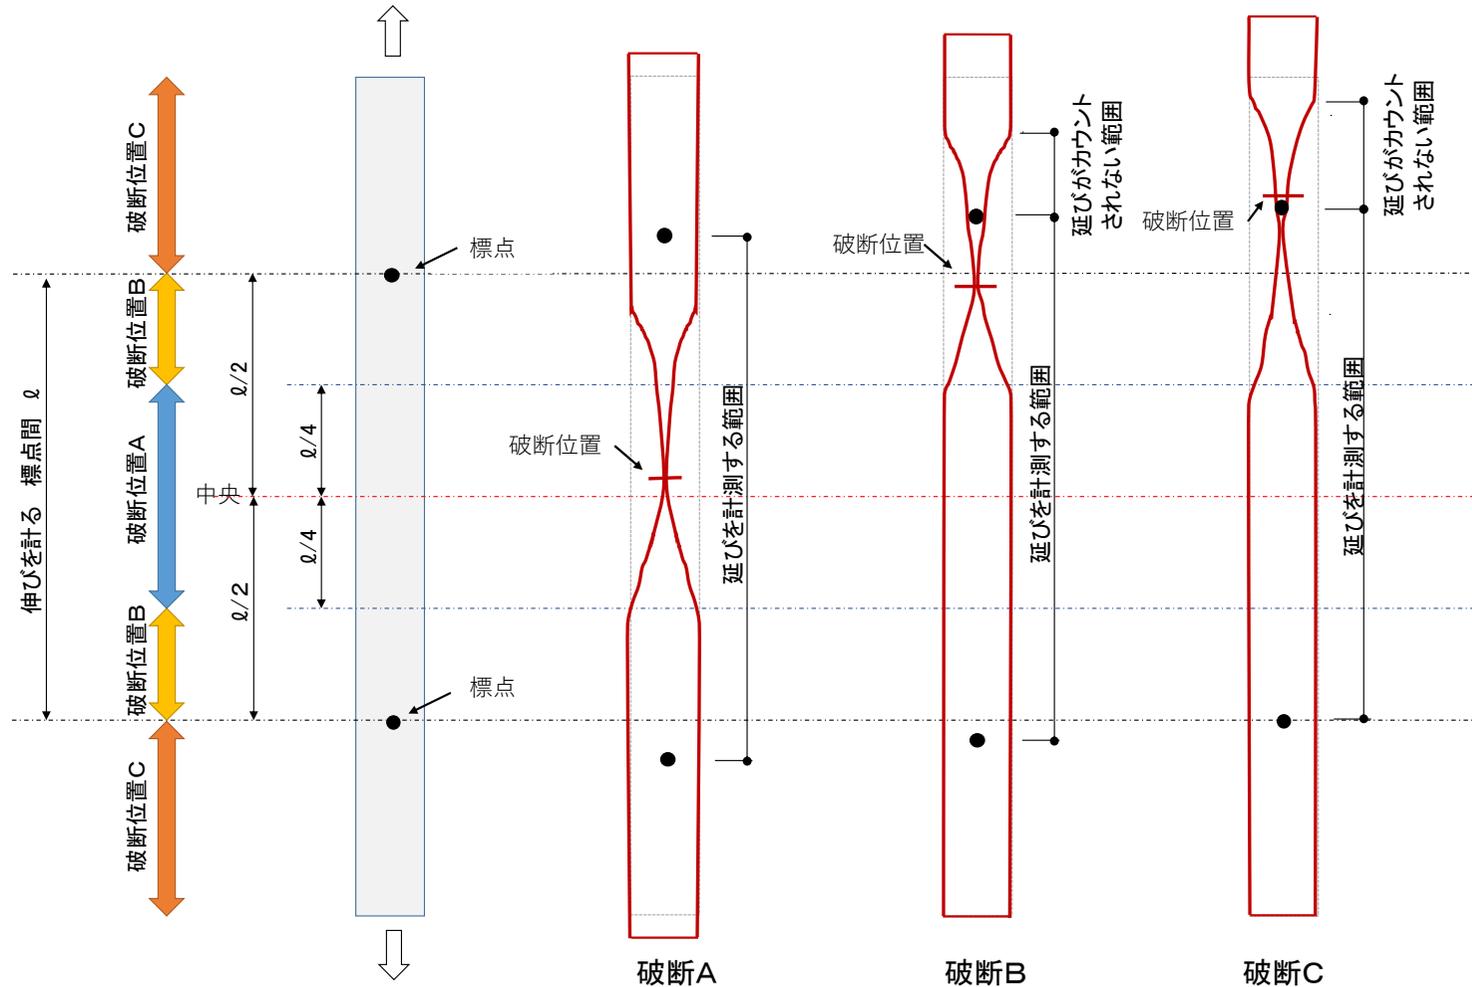
- 上記の破断位置Aの範囲内で破断した場合、試験結果は有効である。
- 破断位置BまたはCの位置で破断した場合、試験結果は無効である。  
しかし、伸びが規定値以上の場合には、破断位置に関係なく試験結果は有効である。  
(JIS Z 2241 「金属材料引張試験方法」より)

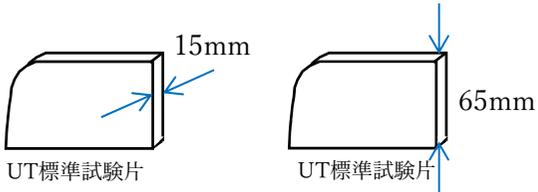
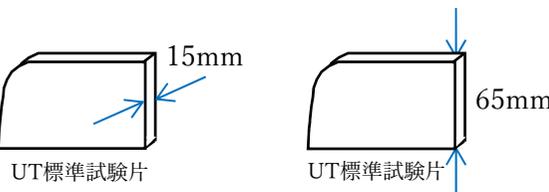
点検作業内容	計測箇所
<p>校正済みのデジタルノギスAによる UT標準試験片の計測</p> <ul style="list-style-type: none"> <li>・15mmの計測の読み値 ①</li> <li>・65mmの計測の読み値 ②</li> </ul>

<p>計測に用いたデジタルノギスBによる UT標準試験片の計測</p> <ul style="list-style-type: none"> <li>・15mmの計測の読み値 ③</li> <li>・65mmの計測の読み値 ④</li> </ul> <p>①と③の差が0.01以下であることを確認 ②と④の差が0.01以下であることを確認</p>
