## 1FにおけるLCO適正化の検討状況について（案）

2021年4月12日

東京電力ホールディングス株式会社

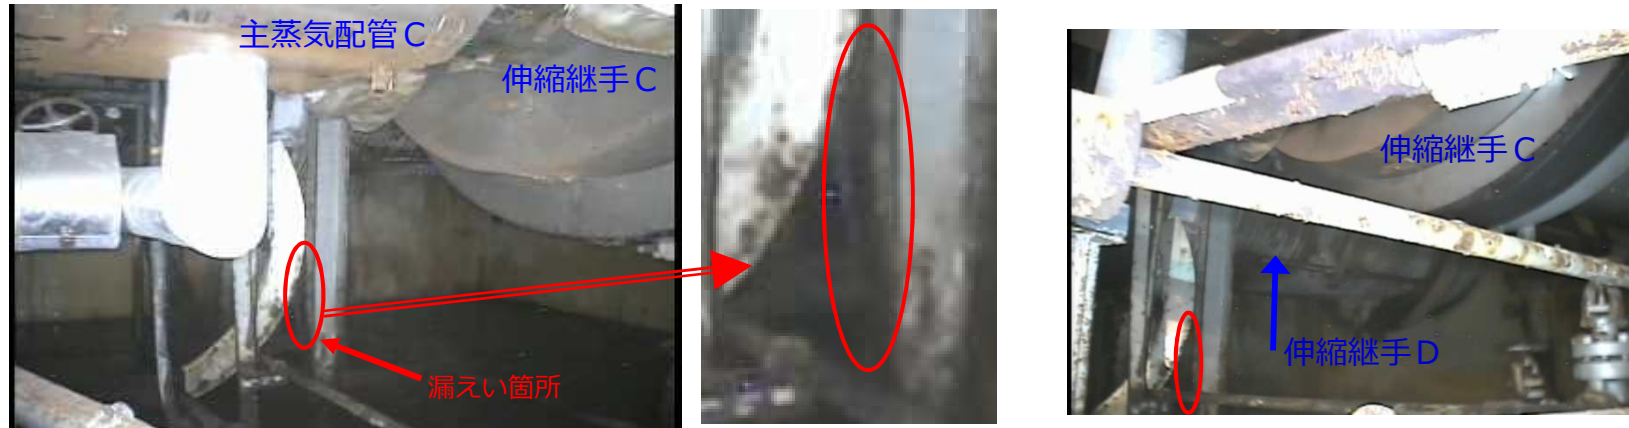
【2014年5月15日の調査結果】

主蒸気配管D伸縮継手周辺について、前回（2014年5月15日）確認された漏えいは、今回（4月5,6日）の調査では確認されなかった。

主蒸気配管D（主蒸気配管Cの奥側）

漏えい箇所拡大

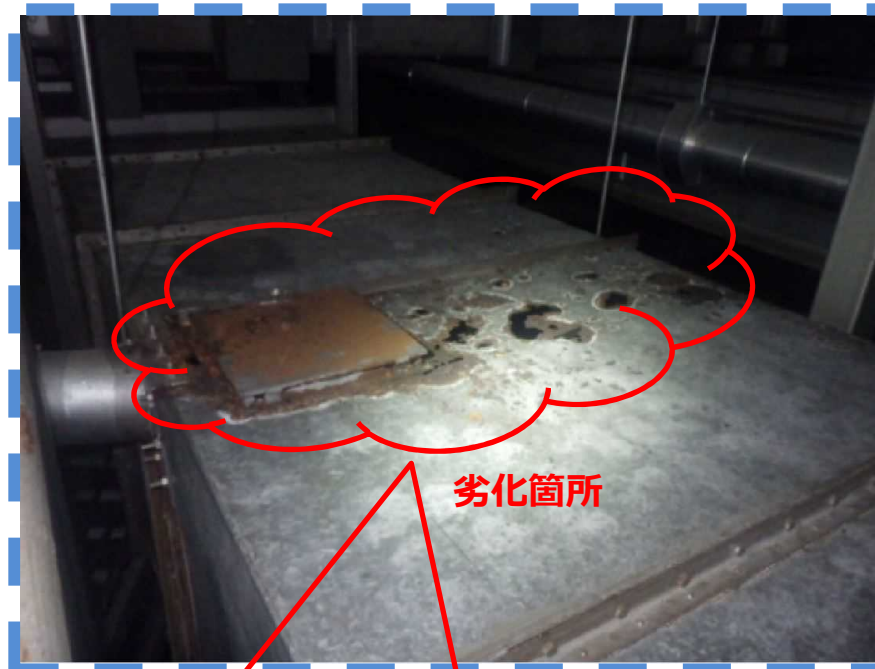
- 原子炉キャビティ差圧調整ラインから排気ダクトへの直線上の部分が劣化している（その他の箇所には大きな劣化は見られない）。
- また、ダクト下部に高線量箇所が存在し、ダクト下部の（4m下の）床面付近にも高線量箇所を確認。

事故時にウェル内からダクトへ、水酸化セシウムを含んだ蒸気が流入したものと推測。亜鉛メッキが高温蒸気を受けた影響やダクトのアルカリ腐食等が考えられる。

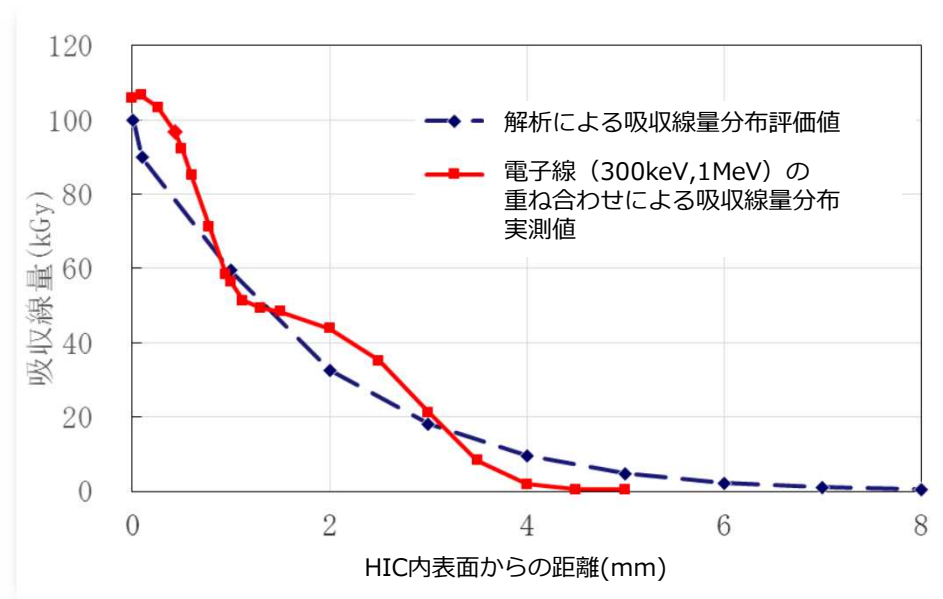
厚さ0mmの吸収線量を100kGyとした際の解析結果と実測値の比較

- HIC収容物の主要なβ核種は、Sr-90及びSr-90の娘核種であるY-90
- β線（電子線）は、透過性が低くHIC内のSr-90、Y-90から発生するβ線のHIC内での吸収線量はHIC内表面近傍で高く、HIC内表面からの距離に応じて低くなる
- よって、電子線の照射試験条件を設定するにあたり、解析※<sup>1</sup>によりHICの内容物からβ線と制動X線によるHIC内部の吸収線量分布を評価し、吸収線量分布の解析結果をフィットするように300keVと1MeVのエネルギーの電子線の重ね合わせによる照射条件を設定

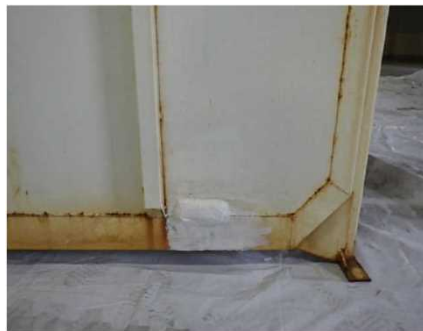
図1. 腐食箇所の補修箇所

- 現在、一部に腐食が著しい箇所が確認され、移送後に腐食促進防止のため補修したコンテナ1基の内部調査を実施中
- 現時点までに確認された事項は以下の通り
  - ✓ 当該コンテナには、吸着材、布や紙のウエス、ゴムマット、養生シート、樹脂製配管等がビニール袋で小分けされた状態で収納されており、現時点でビニール袋に穴等の損傷は確認されず
  - ✓ 吸着材については、水分を含んだ状態であり、70 $\mu$ m線量当量率 ( $\beta + \gamma$ ) 最大で15mSv/h、1cm線量当量率 ( $\gamma$ ) 最大で0.2mSv/hが確認される
  - ✓ コンテナ内部の底面の一部を確認したところ、底面に錆が確認された他、湿っている状態
- 一時保管エリアに保管しているコンテナについては定期的なパトロールにより、適宜外観点検を実施しているが、今回の事案を踏まえ、速やかに点検計画を作成し、準備が整い次第、調査を実施予定
