3. 宍道断層の評価

(7) 東端付近の断層活動性

(8) 東端の評価

4. 宍道断層と鳥取沖西部断層の連動評価

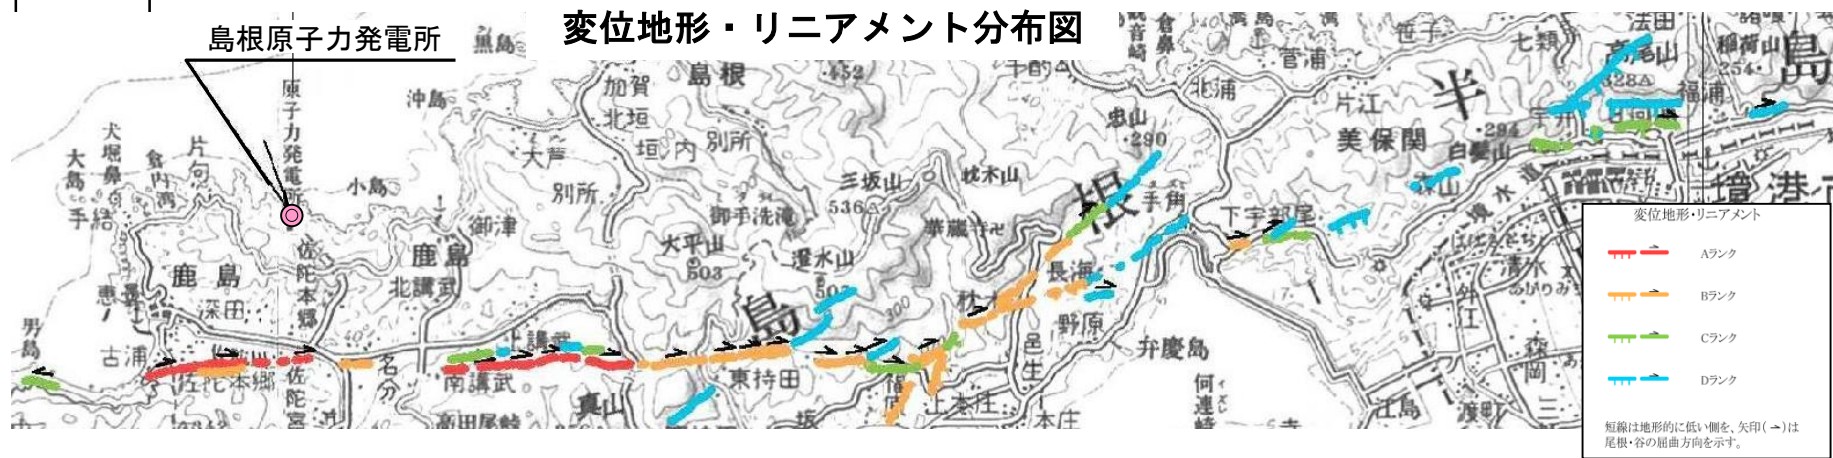
変位地形・リニアメント分布図

- ・Aランクの変位地形・リニアメントが認められる南講武付近では、谷の屈曲量・屈曲率が大きくなる傾向が認められる。西端付近では、Aランクの変位地形・リニアメントが認められるものの、谷の屈曲量・屈曲率は、南講武付近と比較して、次第に小さくなる傾向が認められる。
- ・長海町～下宇部尾の間では、変位地形・リニアメントは、大局的には東方に向かってBランクからDランクへ移行し、谷の屈曲量・屈曲率も同様に、大局的には東方に向かって次第に小さくなる傾向が認められる。
- ・更に東方の下宇部尾以東においては、Cランク及びDランクの変位地形・リニアメントが認められるものの、左に屈曲する谷または直線状の谷が複数認められ、谷の屈曲率に一定の規則性は認められず、系統的でない。

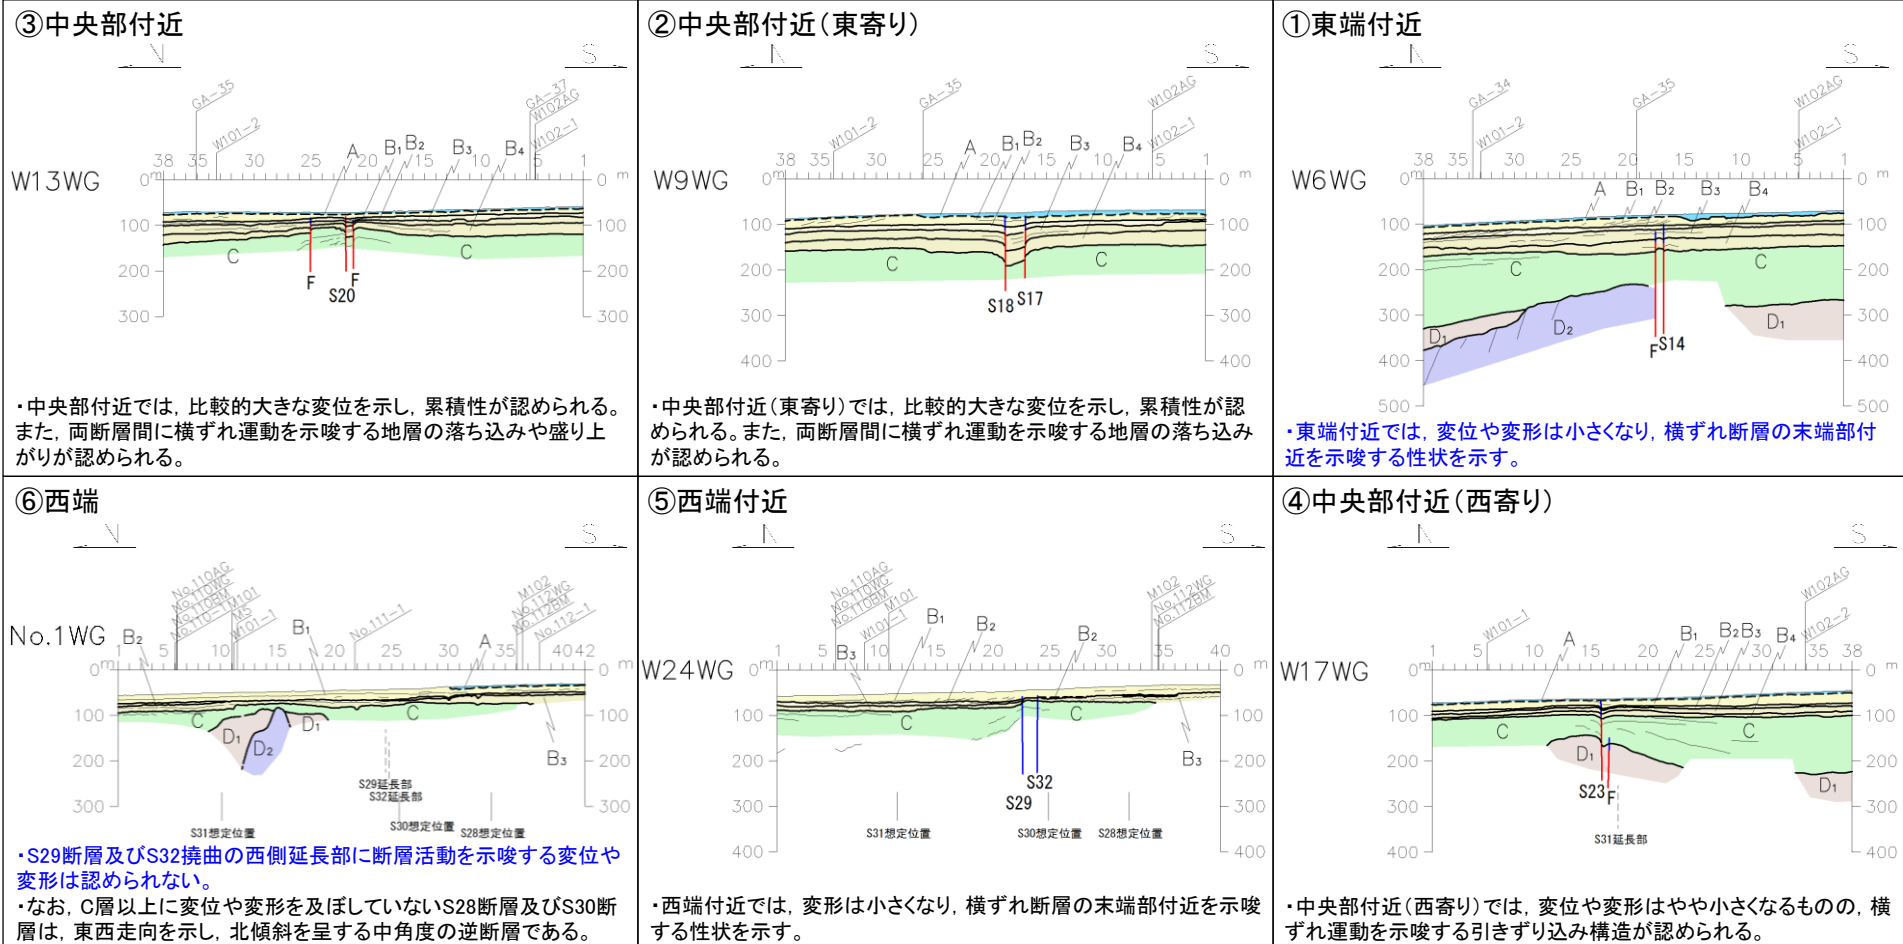
鳥取沖西部断層の性状(地質断面図)

・C層(鮮新統～下部更新統)上面以上の断層変位量について、中央部付近では、比較的大きな変位を示し、累積性が認められる。一方、東端付近及び西端付近では、中央部と比較して、変位量は小さくなる傾向が認められる。

・西端では、C層(鮮新統～下部更新統)上面以上に断層活動を示唆する変位や変形は認められない。

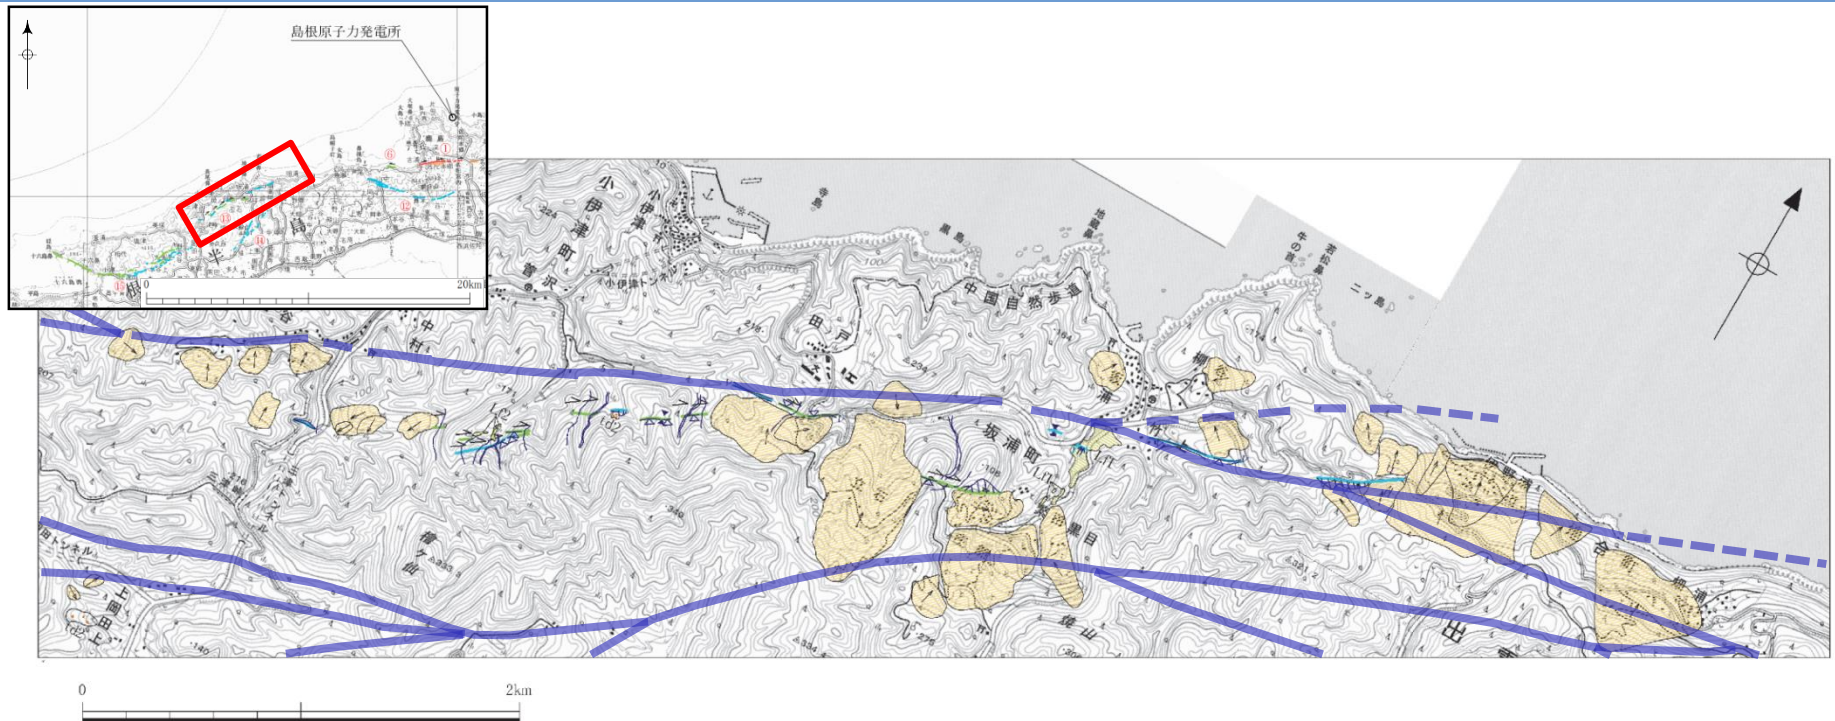
田の戸周辺の空中写真判読図

・活断層研究会編(1980, 1991)の確実度Ⅲの活断層(活断層の疑いのあるリニアメント)にほぼ対応して, 急斜面, 鞍部などの連続として東北東-西南西方向のCランク及びDランクの変位地形・リニアメントが認められる。

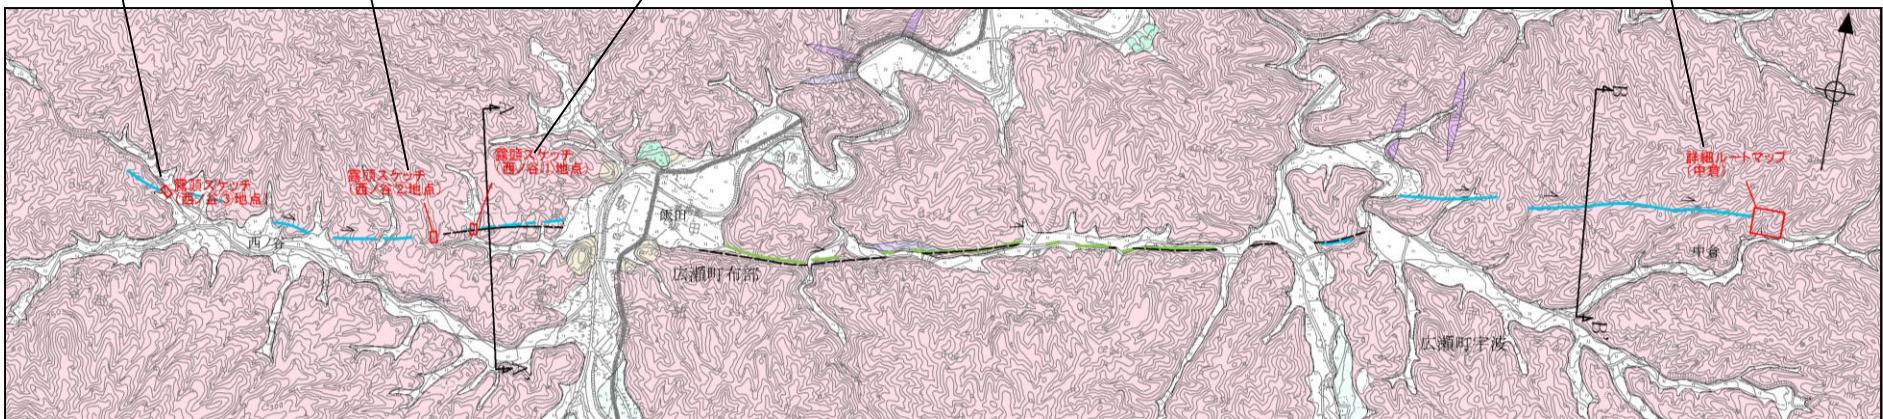
布部周辺断層の地質図及び地質断面図

変位地形・リニアメント延長位置に断層は認められない。

・変位地形・リニアメント沿いの地質は、細～中粒黒雲母花崗岩から成る布部花崗岩が広く分布し、これを覆って礫岩からなる新第三系中新統の川合層と、布部花崗岩に貫入するドレイト、安山岩、閃緑岩及び石英斑岩が局所的に分布する。
