島根原子力発電所
地盤(敷地の地形, 地質・地質構造)

令和3年6月18日
中国電力株式会社

概要(敷地の地質・地質構造)

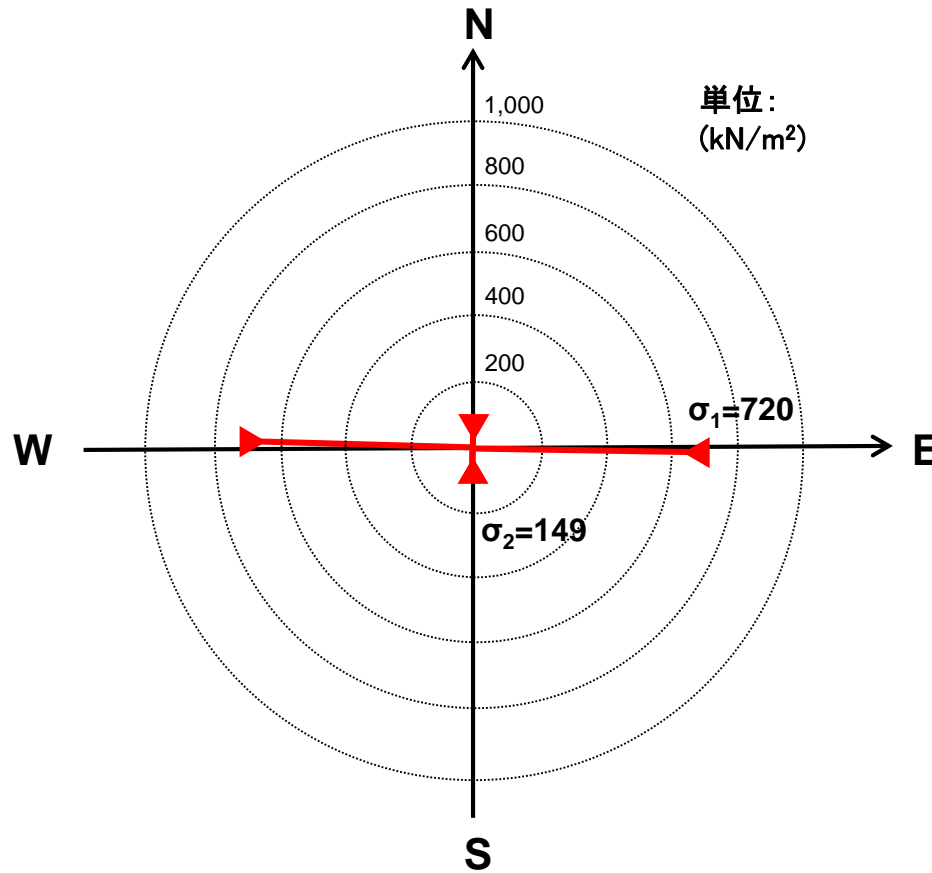
水平面主応力分布図

- ・東西方向の圧縮力が卓越しており、当地域周辺での広域的な地殻応力の方向と一致している。
- ・最大主応力はほぼ鉛直の方向を示し、測定した鉛直応力(902kN/m²)は地山土被り圧とほぼ同等であることから、測定結果は妥当であると評価した。
