5.2.3 F-1断層の活動性評価

5. F-1断層の活動性評価

F-1断層について、将来活動する可能性のある断層等に該当するか否かを評価

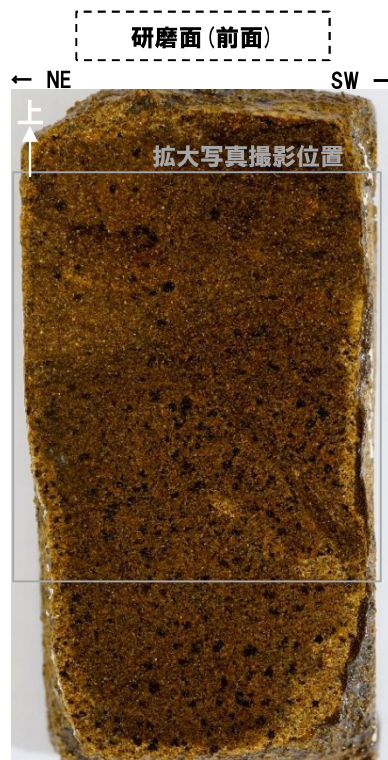
研磨面の観察方向

傾斜方向研磨片
(解釈線なし)

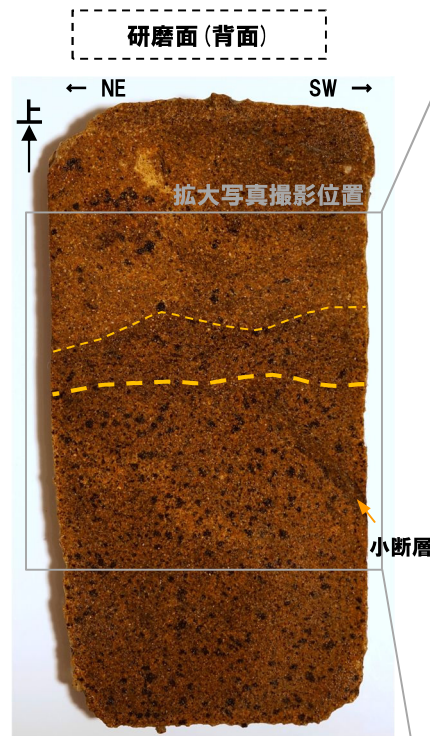
○研磨面(背面)においても, P537及びP539に示す研磨面(前面)と同様, 以下の状況を確認した。

- ・小断層は, M1ユニットに変位を与えており, Ts3aユニットの基底面直下まで剪断面が連続する。
- ・Ts3aユニットに剪断面は認められない。

B (研磨片作成位置断面)

傾斜方向研磨片
(左右反転, 解釈線あり)

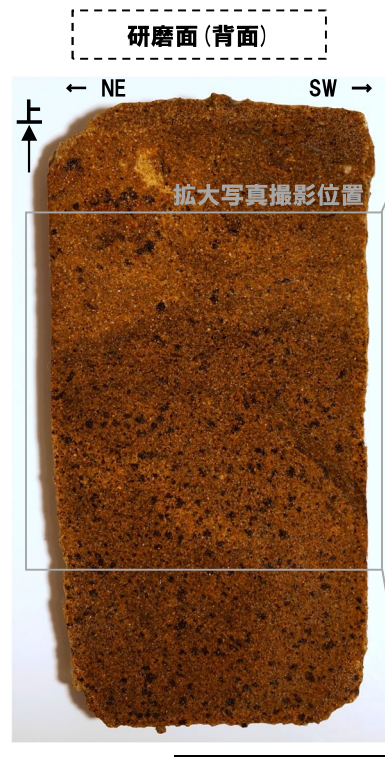
傾斜方向研磨片
(左右反転, 解釈線なし)

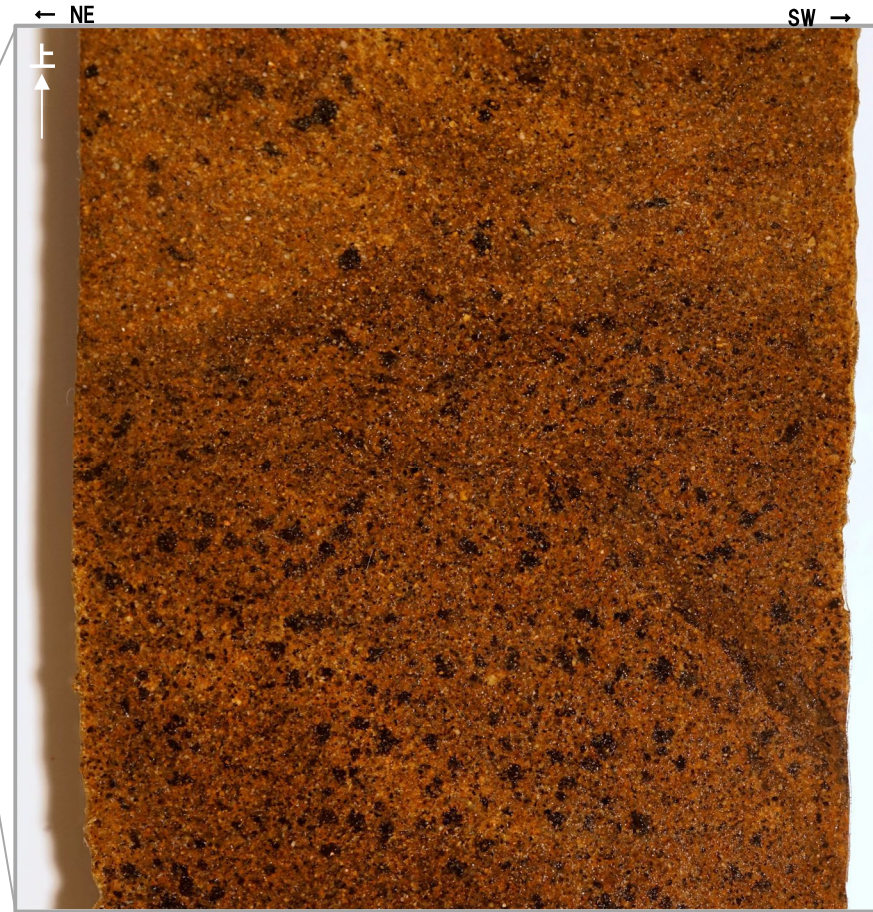
傾斜方向研磨片拡大写真(左右反転, 解釈線なし)

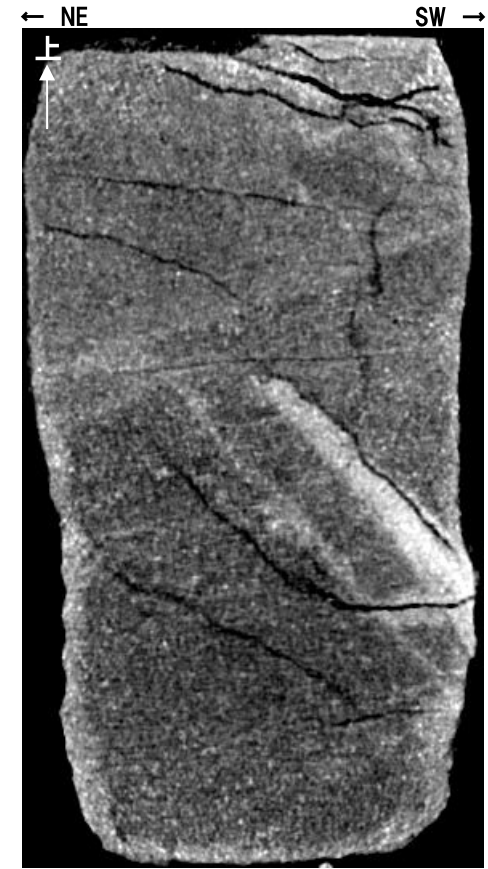
X線CT画像

(傾斜方向断面, 解釈線なし)

(断面(B): 研磨片作成位置断面)

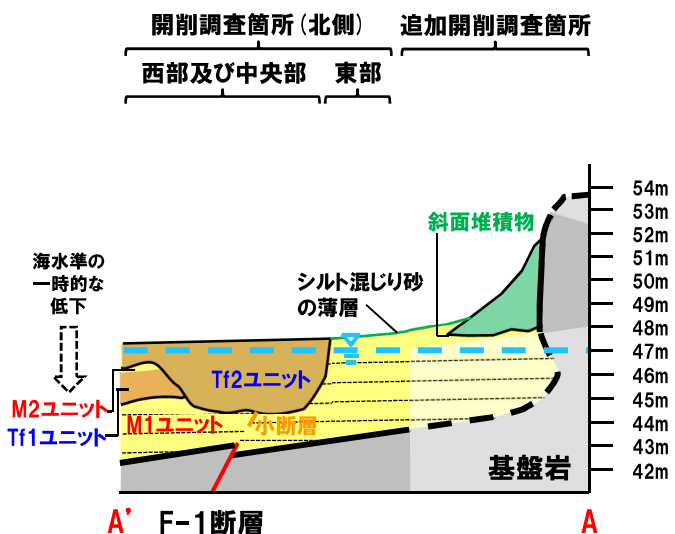
【開削調査箇所(南側)に認められる小断層上端の標高がF-1断層開削調査箇所と比べて低いことに対する解釈】

- 開削調査箇所(南側)は、旧海食崖に近接すること及び複数の斜面堆積物が認められることから、海水準の一時的な停滞時或いは一時的な低下時においては、旧海食崖からしばしば斜面堆積物が供給される環境であったと推定される。
- F-1断層開削調査箇所と比べて、小断層上端の標高が低いことは、Ts3aユニット及びTs3bユニット堆積前から堆積時にかけて、これらの斜面堆積物によって侵食されたためであると考えられる。

- 開削調査箇所(北側)及び追加開削調査箇所において、海水準の一時的な低下時に、シルト混じり砂の薄層が形成される。
- 開削調査箇所(北側)のうち西部及び中央部において、海水準の一時的な低下時に、Tf2ユニットがM1ユニット、Tf1ユニット及びM2ユニットを侵食して上位に堆積し、F-1断層に関連する小断層上端を侵食する。
- F-1断層開削調査箇所近傍露頭1(南側)において、海水準の一時的な低下時に、Tf2ユニットがM1ユニットを侵食^{※3}して上位に堆積する。
- 開削調査箇所(北側)、追加開削調査箇所及びF-1断層開削調査箇所近傍露頭1(南側)において、M1ユニットM2ユニット及びTf2ユニットの上面は、連続的で平坦な旧地形面を形成する^{※4}。
- 開削調査箇所(南側)において、海水準の一時的な低下時に、Ts3aユニット及びTs3bユニットがM1ユニット及びTs2ユニットを侵食して上位に堆積し、F-1断層に関連する小断層上端を侵食する。

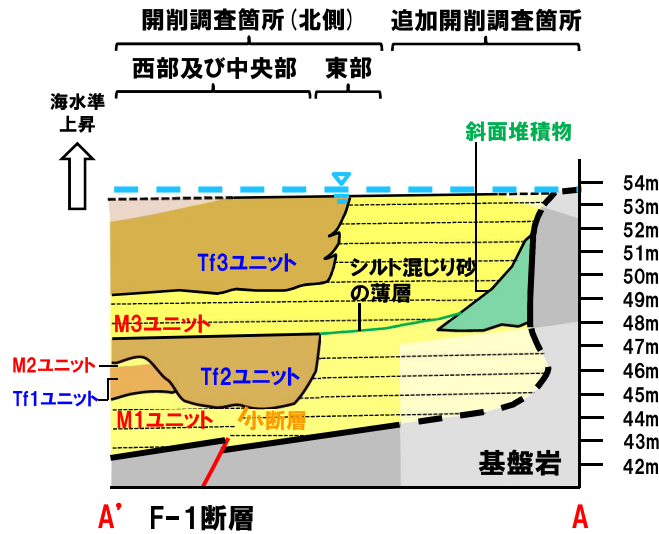
- 開削調査箇所 (北側) において、海水準上昇に伴い、M3ユニットがM1ユニット及びTf2ユニットの上位に堆積し、Tf3ユニットがM3ユニットと指交関係で堆積する。
- F-1断層開削調査箇所近傍露頭1 (北側) において、海水準上昇に伴い、M3ユニット及びTf3ユニットがM2ユニットの上位に堆積する。
- F-1断層開削調査箇所近傍露頭1 (南側) において、海水準上昇に伴い、M3ユニット及びTf3ユニットがM1ユニット及びTf2ユニットの上位に堆積する。
- F-1断層開削調査箇所において、海水準上昇に伴い、M3ユニットがM1ユニットの上位に堆積する。
- 開削調査箇所 (南側) において、海水準上昇に伴い、M3ユニットがM1ユニットの上位に堆積する。

- ※5 開削調査箇所 (南側) に認められるTs3aユニット及びTs3bユニットは、M1ユニットの上位に堆積していること及び周辺の状況から、その堆積時期は、M1ユニット堆積中若しくはM1ユニット堆積終了後～M3ユニット堆積前であると考えられる。本形成史におけるTs3aユニット及びTs3bユニットは、その堆積時期をM1ユニット堆積終了後～M3ユニット堆積前とし、標高約51m以上にはM3ユニットが分布するものと推定した上で、M1ユニットとM3ユニットに挟在していたものとして示した。
- ※6 F-1断層開削調査箇所近傍露頭1 (北側) においては、標高約46～47mにシルト層が分布する。当該層の上位には、シルト混じり砂層が分布しており、両層の境界は、開削調査箇所 (北側) の南側壁面に認められるM2ユニット及びM3ユニット境界 (標高約47m) に相当するものと判断される (詳細は、P578～P581参照)。

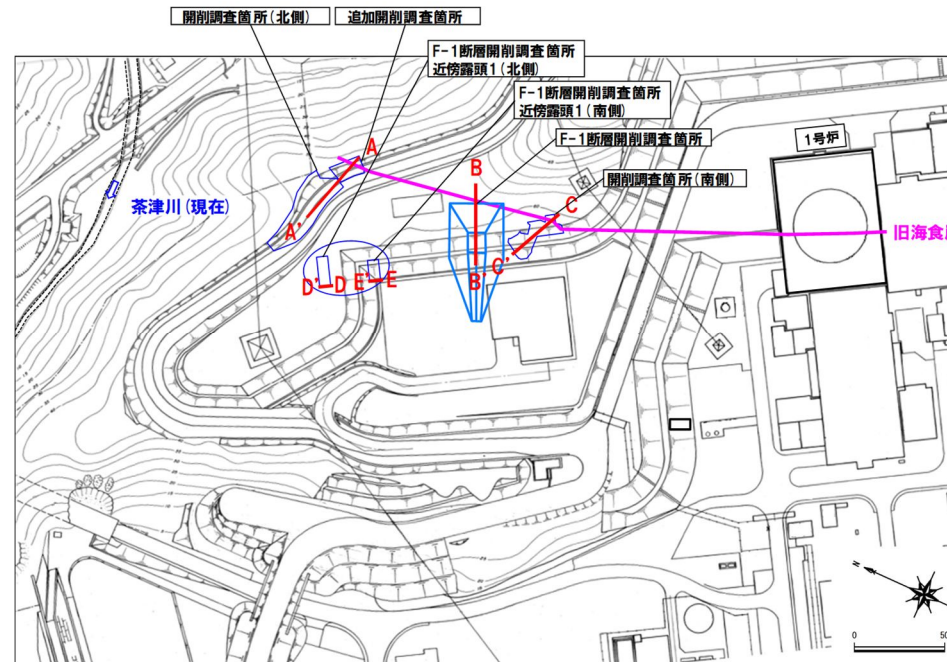
【1,2号炉建設時の敷地造成】

○1,2号炉建設時の敷地造成に伴い、各調査箇所は、次頁に示すように切り取りがなされている。
