**泊発電所3号炉**  
**地盤(敷地の地質・地質構造)に関するコメント回答**

**(補足説明資料)**

**令和3年7月2日**  
**北海道電力株式会社**

## **1. F-1断層の活動性評価に関する各種観察・分析・測定結果(データ集)**

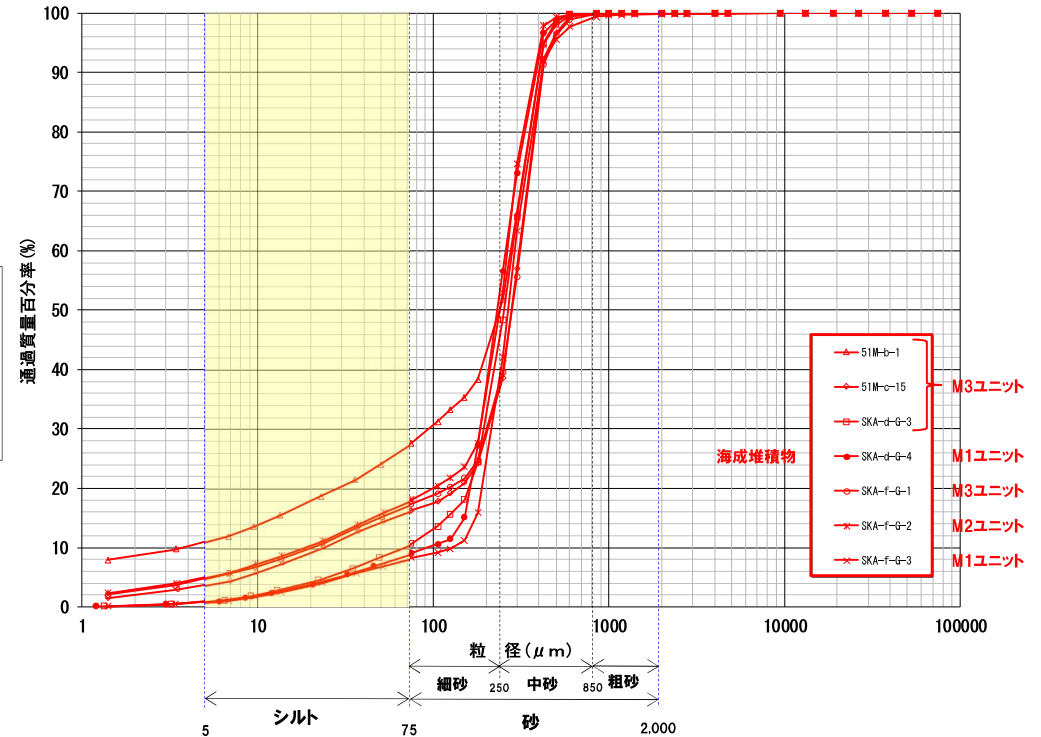
【粒度分析結果(JIS法)】

○51M-b-1, 51M-c-15, SKA-d-G-3, SKA-d-G-4, SKA-f-G-1, SKA-f-G-2及びSKA-f-G-3において, 海成堆積物(砂)の粒度分析を実施した。  
 【粒度分析結果】  
 ○海成堆積物(砂)は, いずれもシルトの含有率が低く, 同様な粒度分布を示す。
