2. 追加の開削調査結果を踏まえたF-1断層開削調査箇所付近の地層区分

③-1 (ケース1) (1) H30追加調査範囲(はぎとり調査箇所)及びF-1断層開削調査箇所近傍露頭2の地層区分(1/2)

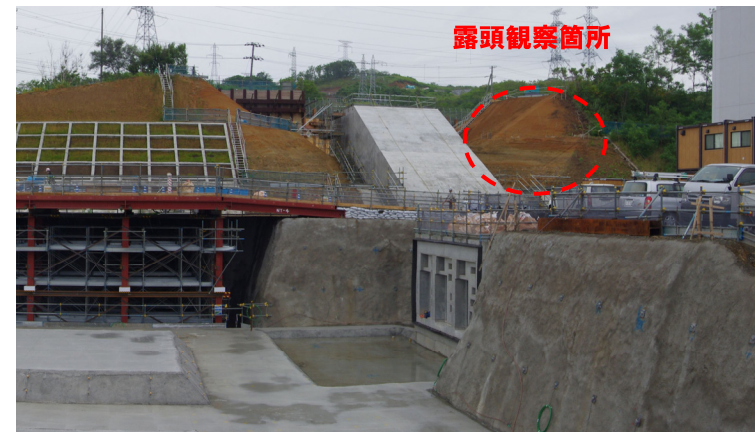
露頭全景 (平成26年)

- 空中写真判読で抽出されたHm3段丘面の縁辺部に位置するF-1断層開削調査箇所近傍露頭1 (南側) において、平成26年に露頭観察を実施した。
- 基盤岩 (凝灰角礫岩, 上面標高約42m) の上位に、海成堆積物 (新鮮な礫を主体とする亜円～円礫の礫層, 葉理の認められる砂層と礫層の互層からなる砂礫層及びシルト質砂からなる葉理の認められる砂層) が認められ、河成の堆積物 (標高約45～46m, 砂礫層) が海成堆積物に挟在して堆積している。
- 海成堆積物は、層相及び連続する不整合が認められないことから、一連の海水準上昇に伴う堆積物と考えられる。
- 海成堆積物を含む上位の地層は、改変により消失している状況である。

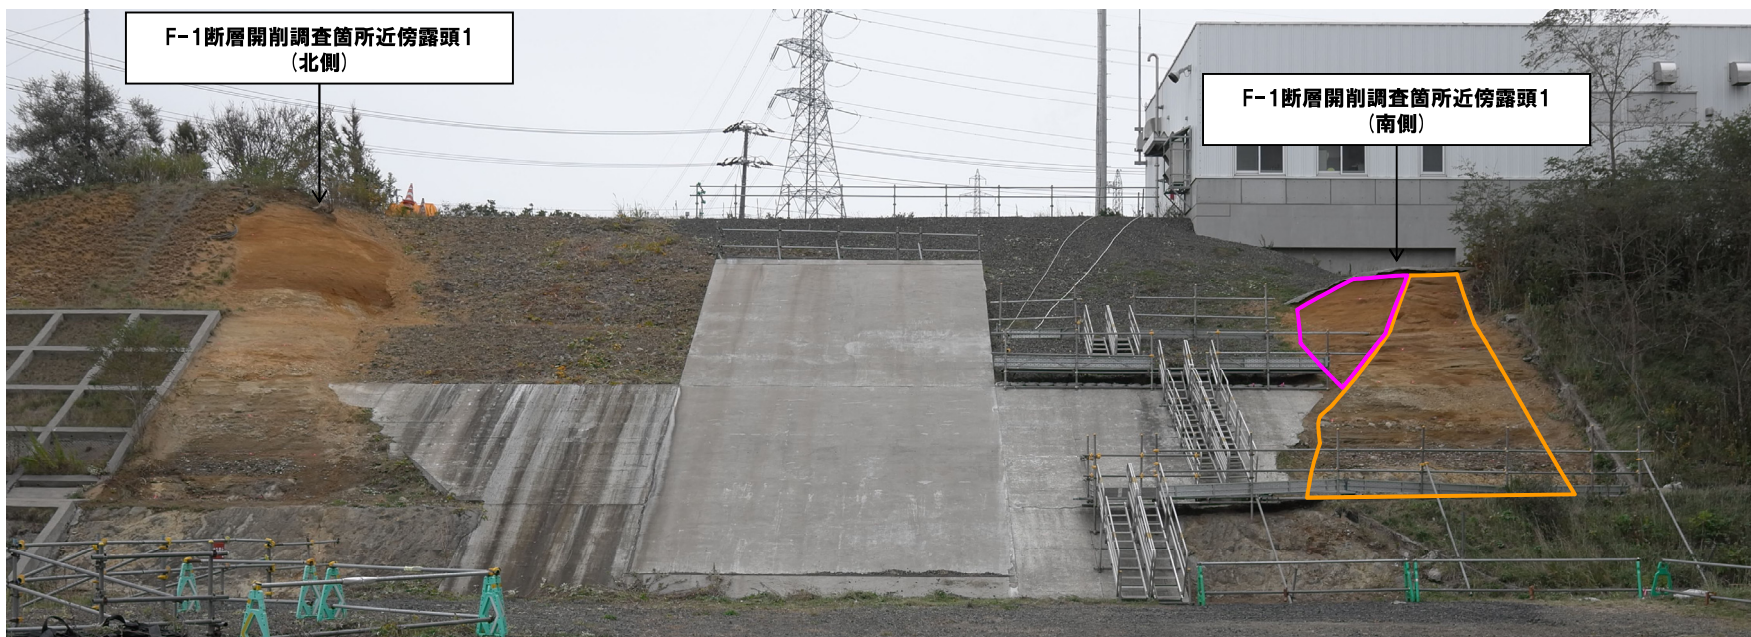
露頭全景 (平成30年10月)

- F-1断層開削調査箇所近傍露頭1 (南側) は、平成26年11月に、切取法面の安定化を図るための埋戻しコンクリートの打設や本露頭の背後に車庫・倉庫を設置するための基礎掘削に伴う頂部の切り取りを実施したことから、現存はするものの、山側部及び頂部については、確認できない又は消失している状況である。
- このため、露頭南側を拡幅し、露頭観察を実施した。

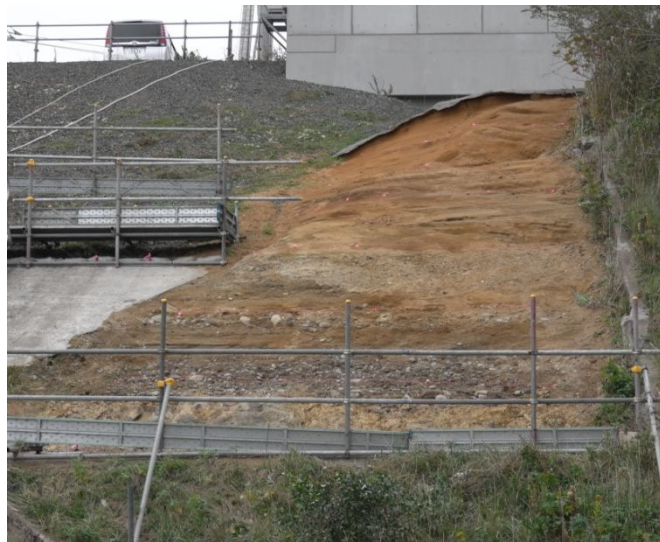
露頭状況写真 (露頭拡幅部)

- 基盤岩 (凝灰角礫岩, 上面標高約42m) の上位に, 海成堆積物 (円礫を主体とする礫層, 葉理の認められる砂層と礫層の互層からなる砂礫層及びシルト質砂からなる葉理の認められる砂層) が認められる。
- 海成堆積物を含む上位の地層は, 改変により消失している状況である。

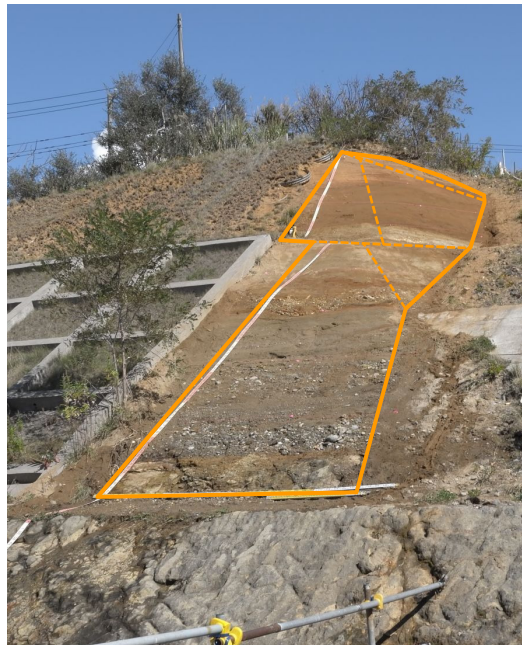
露頭状況写真

- F-1断層開削調査箇所近傍露頭1(南側)に認められる地層の連続性を確認するため、当該露頭よりも北側の切取法面において、露頭観察を実施した。
- 基盤岩(火山礫凝灰岩、上面標高約41m)の上位に、海成堆積物(円～垂円礫を主体とする礫層、葉理の認められる砂層と礫層の互層からなる砂礫層、砂混じりシルト層及びシルト層並びにシルト質砂からなる葉理の認められる砂層)が認められ、河成の堆積物(標高約44～45m、砂礫層)が海成堆積物に挟在して堆積している。
- 海成堆積物を含む上位の地層は、改変により消失している状況である。
