7. 凍結融解作用の影響に関する検討について

①R2.9.10,11現地調査時の説明概要(1/2)

①-1 凍結融解作用に関する文献レビュー結果

①-2 開削調査箇所(南側)付近の積雪状況

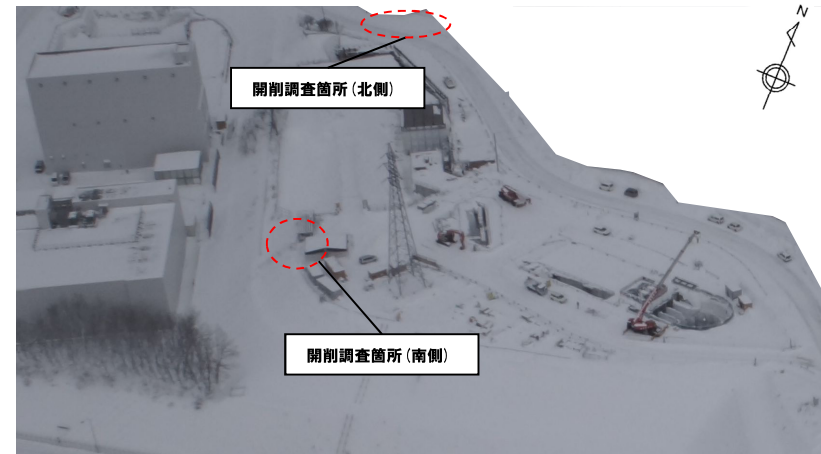
写真① 開削調査箇所(南側)付近空撮写真(平成27年1月撮影)

- 開削調査箇所(南側)付近の積雪状況について確認を行った。
 - ・開削調査箇所(南側)付近は写真①に示すように冬季には積雪状態となっている(次頁に敷地の積雪深データを示す)。
 - ・写真②に示すように開削調査箇所(南側)天端付近は法肩に位置していることから、人や車両の通行が無く除雪もされない箇所であり、自然積雪状態となっているため、積雪の断熱効果により凍結深さが抑制されていると考えられる。

- ・泊村の凍結深さは、安全側ではあるものの約60cmとされていること及び神恵内(S56(1981)年～H22(2010)年)における最寒月(1月)平均気温は -2.5°C であり、氷点下を下回ることから(前頁参照)、泊発電所付近においても地盤凍結が生じる可能性があるが、Ts3aユニット及びTs3bユニットが認められる開削調査箇所(南側)付近は冬季には自然積雪状態となることから、凍結深さが抑制されていると考えられる(P566参照)。
- ・Ts3aユニット及びTs3bユニット下位のM1ユニットは、淘汰の良い砂層であり、凍上に寄与する水分をほとんど含まないこと及び毛管作用が生じにくいことから、Ts3aユニット及びTs3bユニットに供給される水分は少ないと考えられる。
- ・Ts3aユニット及びTs3bユニットは、シルト混じり砂層及び礫混じりシルト混じり砂層であり、凍上に寄与する水分をほとんど含まないことから、凍上は起こらないものと考えられる。

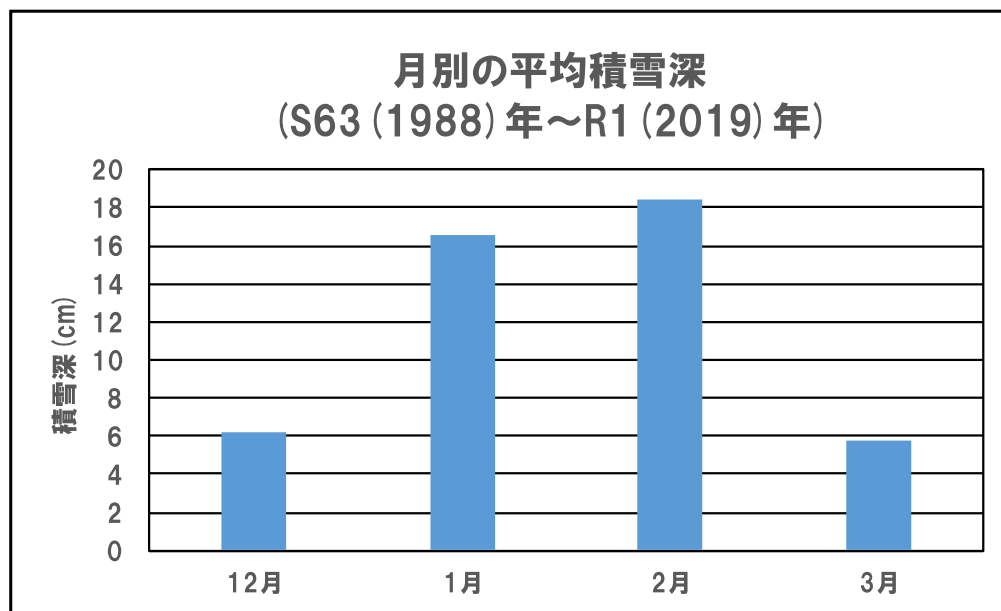
気象観測地点 位置図

- 敷地の気象観測地点における月別の平均積雪深 (S63 (1988) 年～R1 (2019) 年) を以下に示す。
- 最寒月 (1月) の平均積雪深は約16cmである。

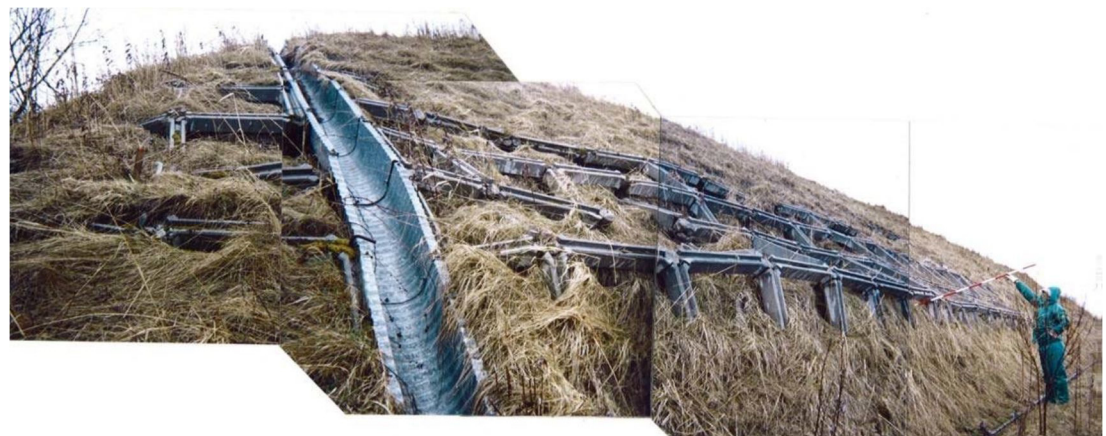
道東地域における凍上による斜面の変状 地盤工学会 (2010) より抜粋

- ・凍上は土が凍結し、土粒子と地下水の特殊な条件が揃う場合に限って地中の水分が凍結面に移動しアイスレンズが発達し、土が膨張するように見える現象である。また、融解時にはレンズ状の氷跡が空洞化することで地盤内部に緩みを生じさせ、力学的性質を低下させる。
- ・凍上により形成される「アイスレンズ」が引き起こす様々な作用が崩壊の要因となる。アイスレンズの影響として、①変位、②緩み、③水の供給と3つの作用に大別できる。この3つの作用が複合することで変状が生じると考えられている。
- ・水は凍結すると体積が約9パーセント増加する。この体積増加は土中の水が凍結した場合でも同様に起こる。しかし、地盤中の原位置にある水分が凍結することによる土の体積増加は、土中の空隙に吸収されるなどして無視しうる程度のものである。
- ・積雪寒冷地である北海道では、冬期の平均気温の下降に伴って地盤表層部は地表面から凍結し、春期の平均気温上昇に伴って地表面付近の凍土が地表面付近から融解する。
- ・斜面では地盤の凍上は斜面に垂直な方向に生じるが、凍上した地盤は融解期に主に重力により鉛直方向に沈下する。この結果、凍上・融解が繰り返される表層地盤では、経年的に成長・発達する緩み層が形成される。
- ・緩み層が発達した地盤では土の間隙が多くなり、透水係数が高くなるため、その部分に流線が集中して浸透力が増大する結果、さらに内部侵食が助長されるという進行性破壊となる。
- ・法枠工の凍上・融解被害は法枠の浮き上がりや変形破損、中詰材の流出、アンカーピンの抜け上がりなどが挙げられる。これらの被害は法枠に作用する凍上力とアンカーピンの凍着凍上に起因する。
- ・法面の凍上・融解が繰り返されると、法枠やアンカーピンの変状は年々増加し、法枠工の機能低下が生じて斜面崩壊を招くこともある。

- 斜面部は凍上の影響を受けることによって、法枠の浮き上がり、変形破損等が生じる。
- 開削調査箇所 (南側) 海側壁面においては、Ts3aユニット、Ts3bユニット等の分布状況を確認するため、令和元年5月より、順次フリーフレームの撤去を実施しているが、撤去前の状況において、フリーフレームには、浮き上がり、変形破損等は確認されていない (次頁参照)。

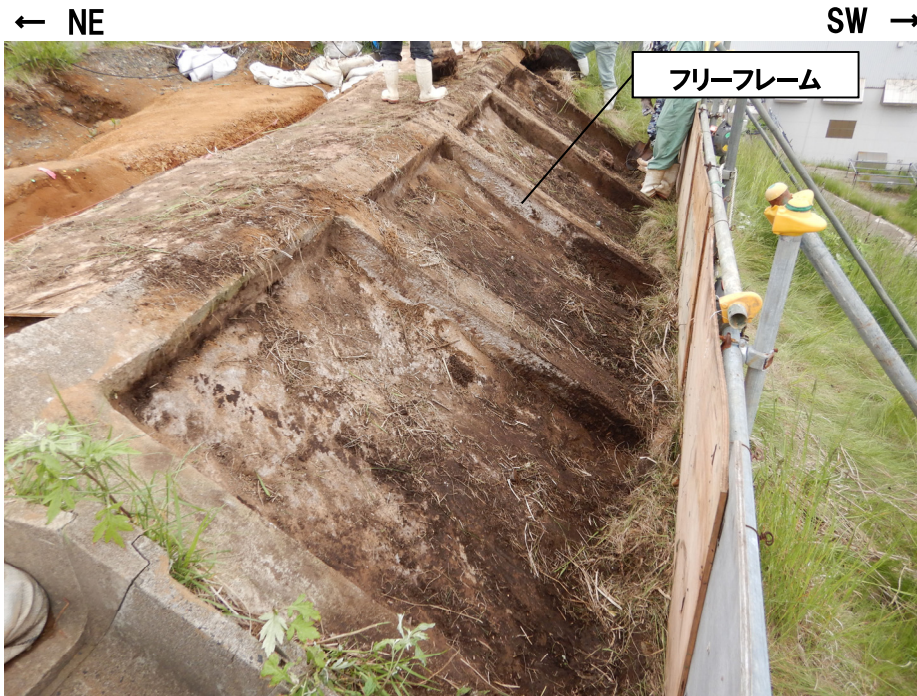
開削調査箇所（南側）海側壁面
フリーフレーム撤去前の状況（令和元年5月撮影）

- 開削調査箇所（南側）海側壁面においては、Ts3aユニット、Ts3bユニット等の分布状況を確認するため、令和元年5月より、順次フリーフレームの撤去を実施している（撤去範囲については右下図参照）。
- なお、当該箇所のフリーフレームは1,2号炉建設時に施工されたものである。
- フリーフレーム撤去前の状況を左下写真に示す。
- 開削調査箇所（南側）海側壁面に施工されていたフリーフレームには、浮き上がり、変形破損等は確認されていない。

- ・斜面部は凍上の影響を受けることによって、法枠の浮き上がり、変形破損等が生じる。
- ・開削調査箇所(南側)海側壁面においては、Ts3aユニット、Ts3bユニット等の分布状況を確認するため、令和元年5月より、順次フリーフレームの撤去を実施しているが、撤去前の状況において、フリーフレームには、浮き上がり、変形破損等は確認されていない(P573参照)。

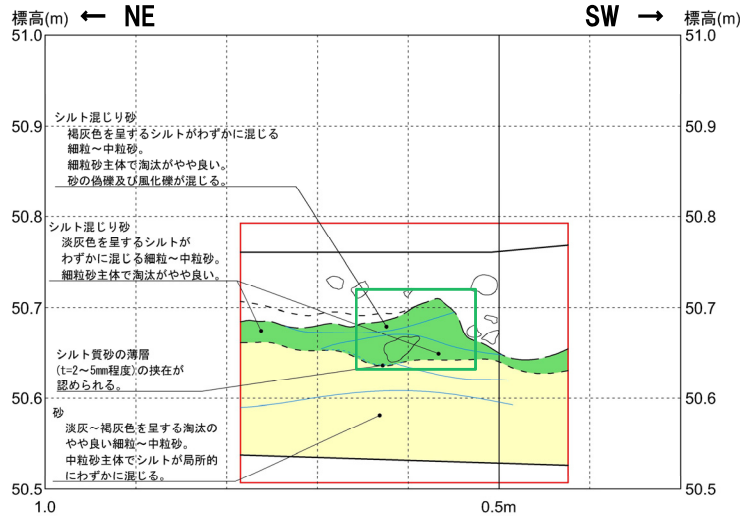
開削調査箇所 (南側) 横断掘削箇所② (南側壁面) スケッチ

- 本壁面においては、下位より、M1ユニット、Ts3aユニット及び盛土が認められ、Ts3aユニットは、下位のM1ユニットを侵食して堆積している。
- 盛土の基底には不陸が認められる。
- Ts3aユニットには、葉理が認められ、上に凸様の構造を示すものの、礫を覆うように分布していることから、堆積構造であると判断される。

上に凸様の構造が認められる

- ・本壁面においては、下位より、M1ユニット、Ts3aユニット及び盛土が認められ、Ts3aユニットは、下位のM1ユニットを侵食して堆積している。
- ・Ts3aユニットには、葉理が認められ、上に凸様の構造を示すものの、礫を覆うように分布していることから、堆積構造であると判断される。

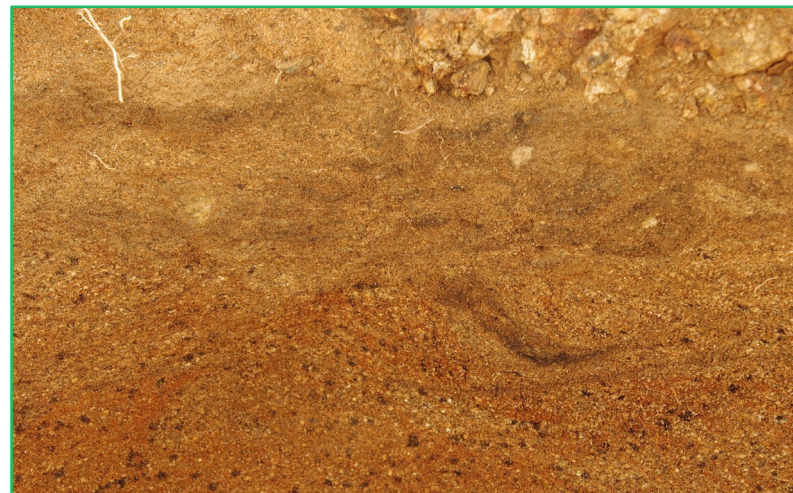
拡大写真 (解釈線なし)

開削調査箇所 (南側) 横断掘削箇所⑤ (南側壁面) 写真

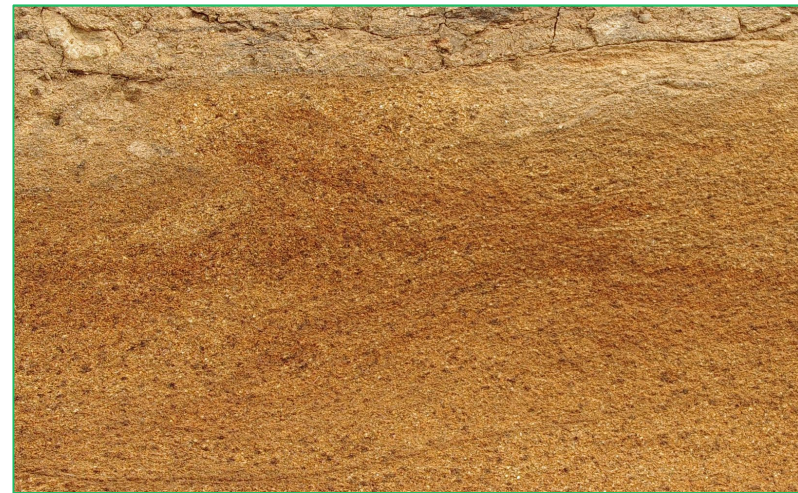
拡大写真(解釈線なし)

- 本壁面においては、下位より、M1ユニット、Ts3aユニット、Ts3bユニット及び盛土が認められ、Ts3aユニットは、下位のM1ユニットを侵食して堆積している。
- 盛土の基底には不陸が認められる。
- Ts3aユニットには葉理が認められ、局所的に上に凸様の構造を呈しているが、M1ユニット上面及び盛土基底面に同様の構造は認められないことから、系統的な構造ではなく、堆積構造であると判断される。

開削調査箇所(南側)海側壁面 写真

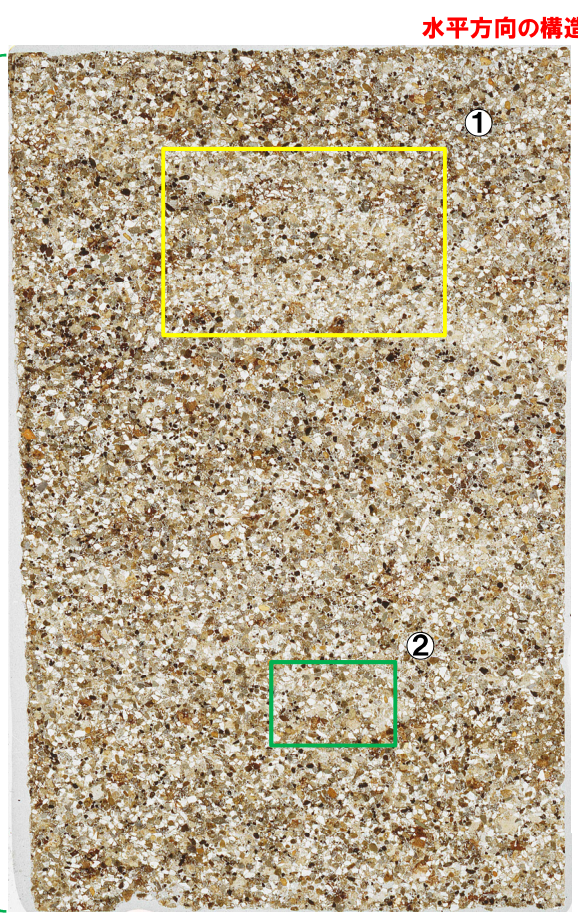
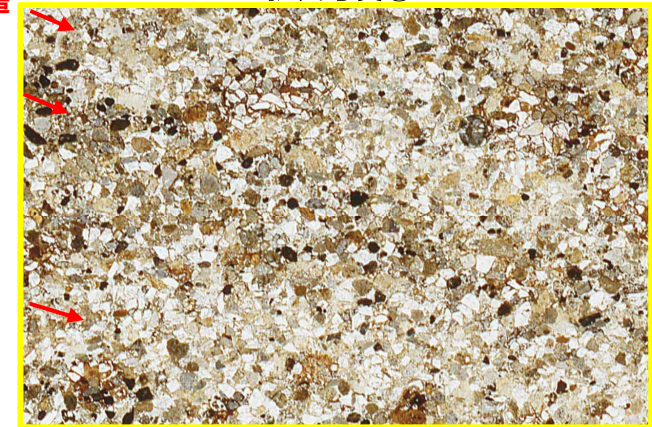
- 薄片観察は、はぎとり転写試料においてTs3aユニット中に確認される上に凸様の構造を対象に実施した。
- 薄片観察の結果、以下の状況が認められる。
 - ・当該箇所に認められる堆積構造に対応した水平方向の構造が認められる。
 - ・堆積構造に乱れは認められず、鉛直方向の碎屑物粒子の定向配列は認められない。

オープンニコル

- ・当該箇所認められる堆積構造に対応した水平方向の構造が認められる。
- ・堆積構造に乱れは認められず、鉛直方向の碎屑物粒子の定向配列は認められない。
