汚染水対策スケジュール (1/2)

増設ALPS(B) クロスフローフィルタ交換
および増設ALPS(C)クロスフローフィルタ不具合事象の報告

増設ALPS(B) クロスフローフィルタ不具合調査状況の経過報告

HTIにおける地下階環境調査の結果について

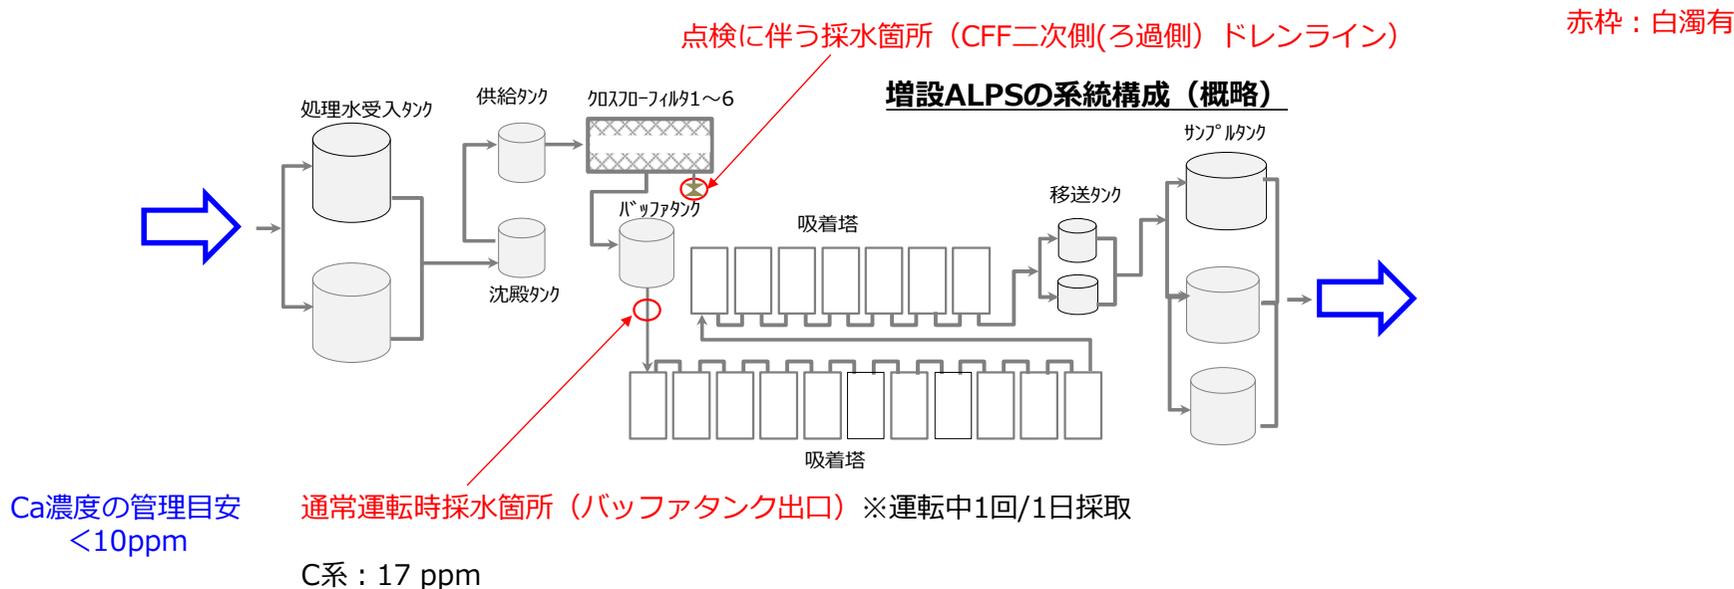
各CFF二次側ドレン水のCaイオン濃度測定結果

- 2021年6月5日に、増設ALPS(C)CFFろ過水のCa濃度上昇を確認し、運転を停止。7日に詳細調査を実施したところ、CFF6基全てで管理目安のCa濃度10ppm超えを確認、うち5基は薄い白濁も確認。
 なお、増設ALPS(C)については、フィルターエレメントの交換作業を実施予定。

CFF1	CFF2	CFF3	CFF4	CFF5	CFF6
C系	25 ppm	24 ppm	17 ppm	15 ppm	22 ppm	17 ppm

- 増設ALPS(B)フィルターエレメントの交換については、2021年5月に実施済み。
- 増設ALPS(C)フィルターエレメントの交換については、2021年11月頃を予定。

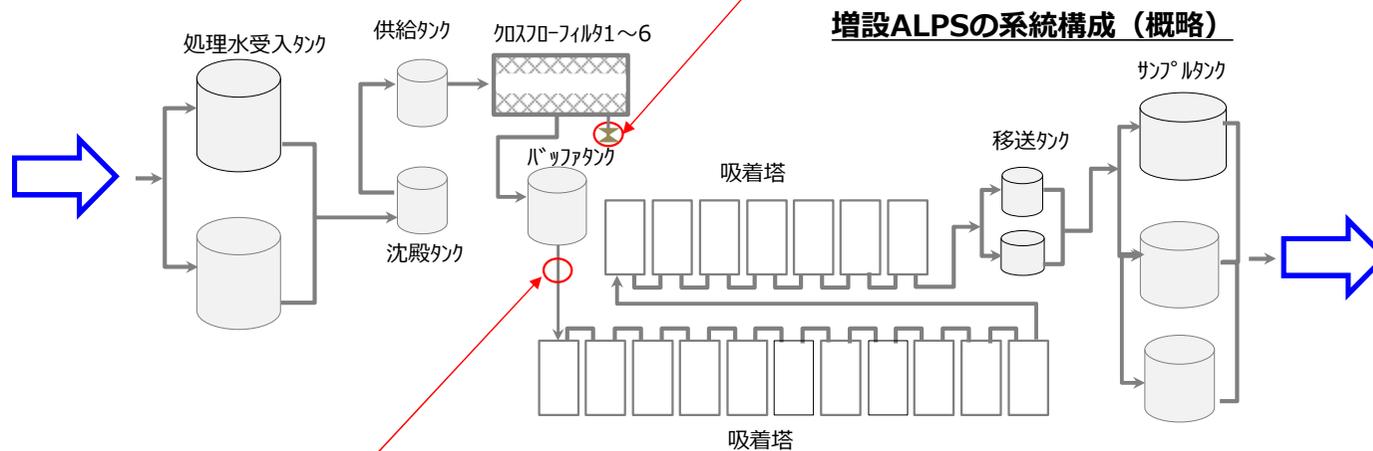
点検に伴う採水箇所 (CFF二次側(ろ過側) ドレンライン)

- 2020年10月27日 増設ALPS(B)運転再開時にバッファタンク出口の水より、若干の白濁を確認した事象について、その後の原因調査状況を報告する。
- 増設ALPS(B)のCFF開放点検を実施したところ、フィルターエレメントの一部に損耗を確認した。フィルターエレメントは交換を行う予定。
- 今後も原因調査を継続していく。

CFF1	CFF2	CFF3	CFF4	CFF5	CFF6
A系(11/12)	11.3 ppm	2.2 ppm	34 ppm	2.7 ppm	2.8 ppm	173 ppm
B系(10/29)	3.6 ppm	250 ppm	260 ppm	72 ppm	1.6 ppm	7.7 ppm
C系(11/12)	2.1 ppm	2.3 ppm	2.5 ppm	5.2 ppm	1.7 ppm	1.3 ppm

通常運転時採水箇所 (バッファタンク出口) ※運転中1回/1日採取 ⇒概ね1~2 ppm

Ca濃度の判断目安
<10ppm

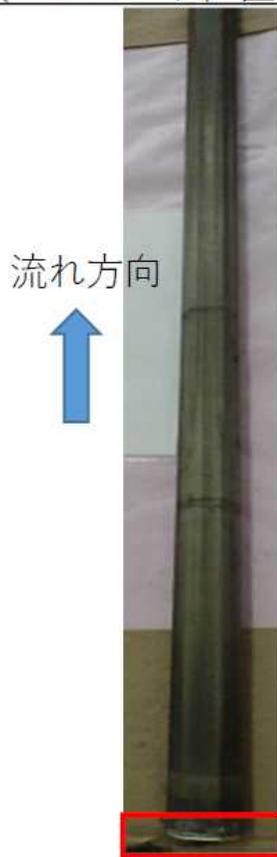
エレメント外観
(エレメント位置：D-5)

- 全エレメントの上流部端面に損耗を確認した。エレメント下流部端面には損耗はない。

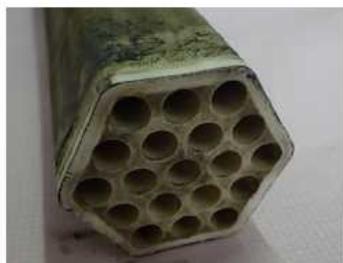
下流側端面
(エレメント位置：A-2)

損耗なし

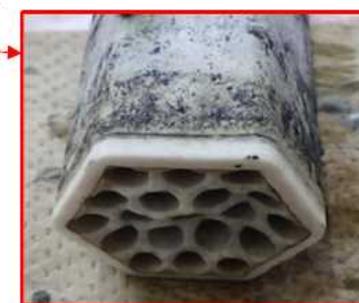
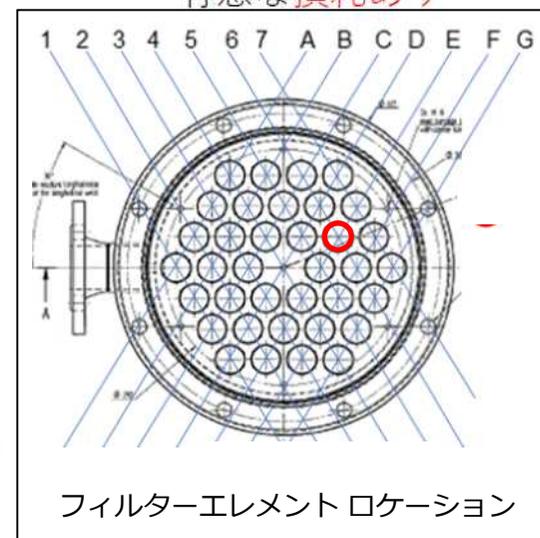
上流側端面

最も損耗が激しかった箇所

有意な損耗あり

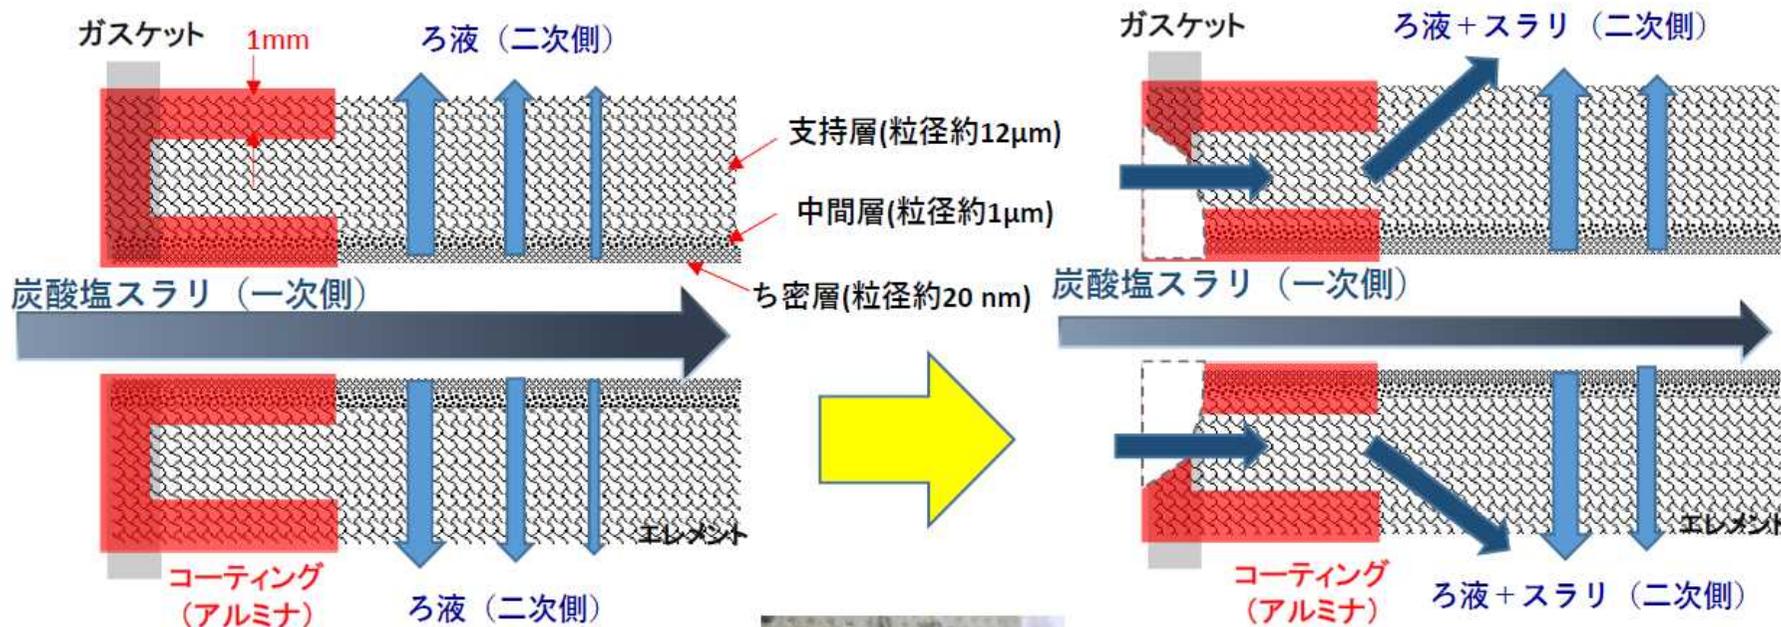
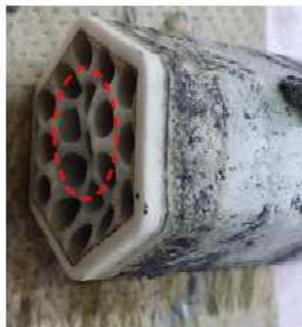
スラリー流出の想定原因

【通常状態】
スラリーはち密層、中間層、支持層を透過することで、二次側にはろ液のみ流出する

【想定事象】
上流側端面（入口部）のエレメントが損耗し、同時にエレメント表面のコーティングも剥がれるため、その部分から支持層のみを透過してスラリーが二次側へ流出する

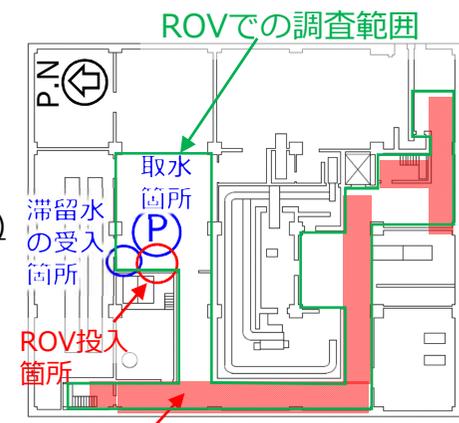
HTIの活性炭と考えられる黒い粒（現在）

調査期間	2019/12/3～2020/3/11
範囲	B2Fの廊下
目的	土嚢の設置範囲と、土嚢の状況、土嚢の線量を水中ROVによって確認する
線量傾向	間隔を置いて設置された土嚢の頂上は線量率が高く、土嚢の間では線量率が低下することから地下階で確認された高線量の主要因はゼオライト土嚢の可能性が高いことを確認。 最大線量：約4,400mSv/h（土嚢表面）
土嚢の設置範囲	西側廊下～南側廊下（右図参照）
土嚢の状況	一部の土嚢袋が損傷（右写真参照）
その他	ゼオライトの他、活性炭と考えられる黒い粒の存在も確認

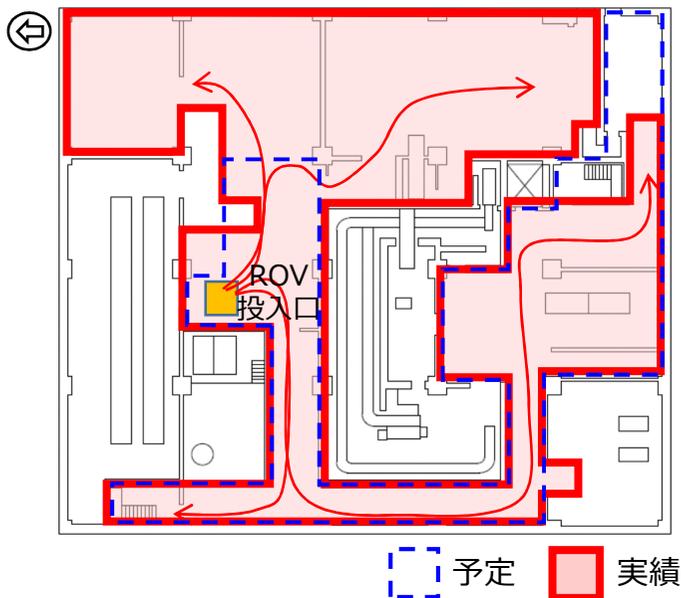
地下階調査の範囲 (HTI B2F)

- 2021年5月20日～28日の内、準備・片付け、予備調査、機材調整、を除いた3日間で地下階を詳細に調査
- 当初予定していた調査範囲については、障害物で調査できなかった建屋南東側の一部を除き、おおむね調査を実施し、さらに当初予定はなかった東側の調査も実施することで、当初期待していたよりも広範囲の調査を実施できた。

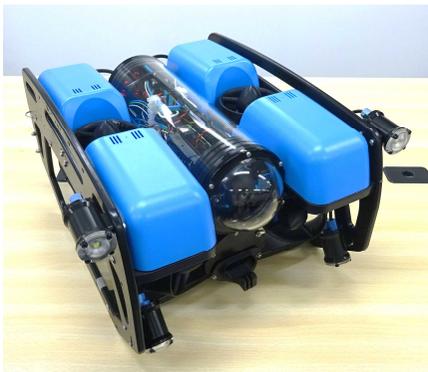
ベースの市販水中ROV

- 調査は市販の水中ROVを改造した、TRIと協働製作したROVを使用
 - ✓ 沈殿物の舞い上がりによる水のにごり防止のため、ボート型ROVを使用
 - ✓ サイズ：80cm x 54cm x 41cm 約11kg
 - ✓ ベースのROVのカメラの他に、上下にIPカメラを追設
 - ✓ 線量計を追設し環境線量を計測可能

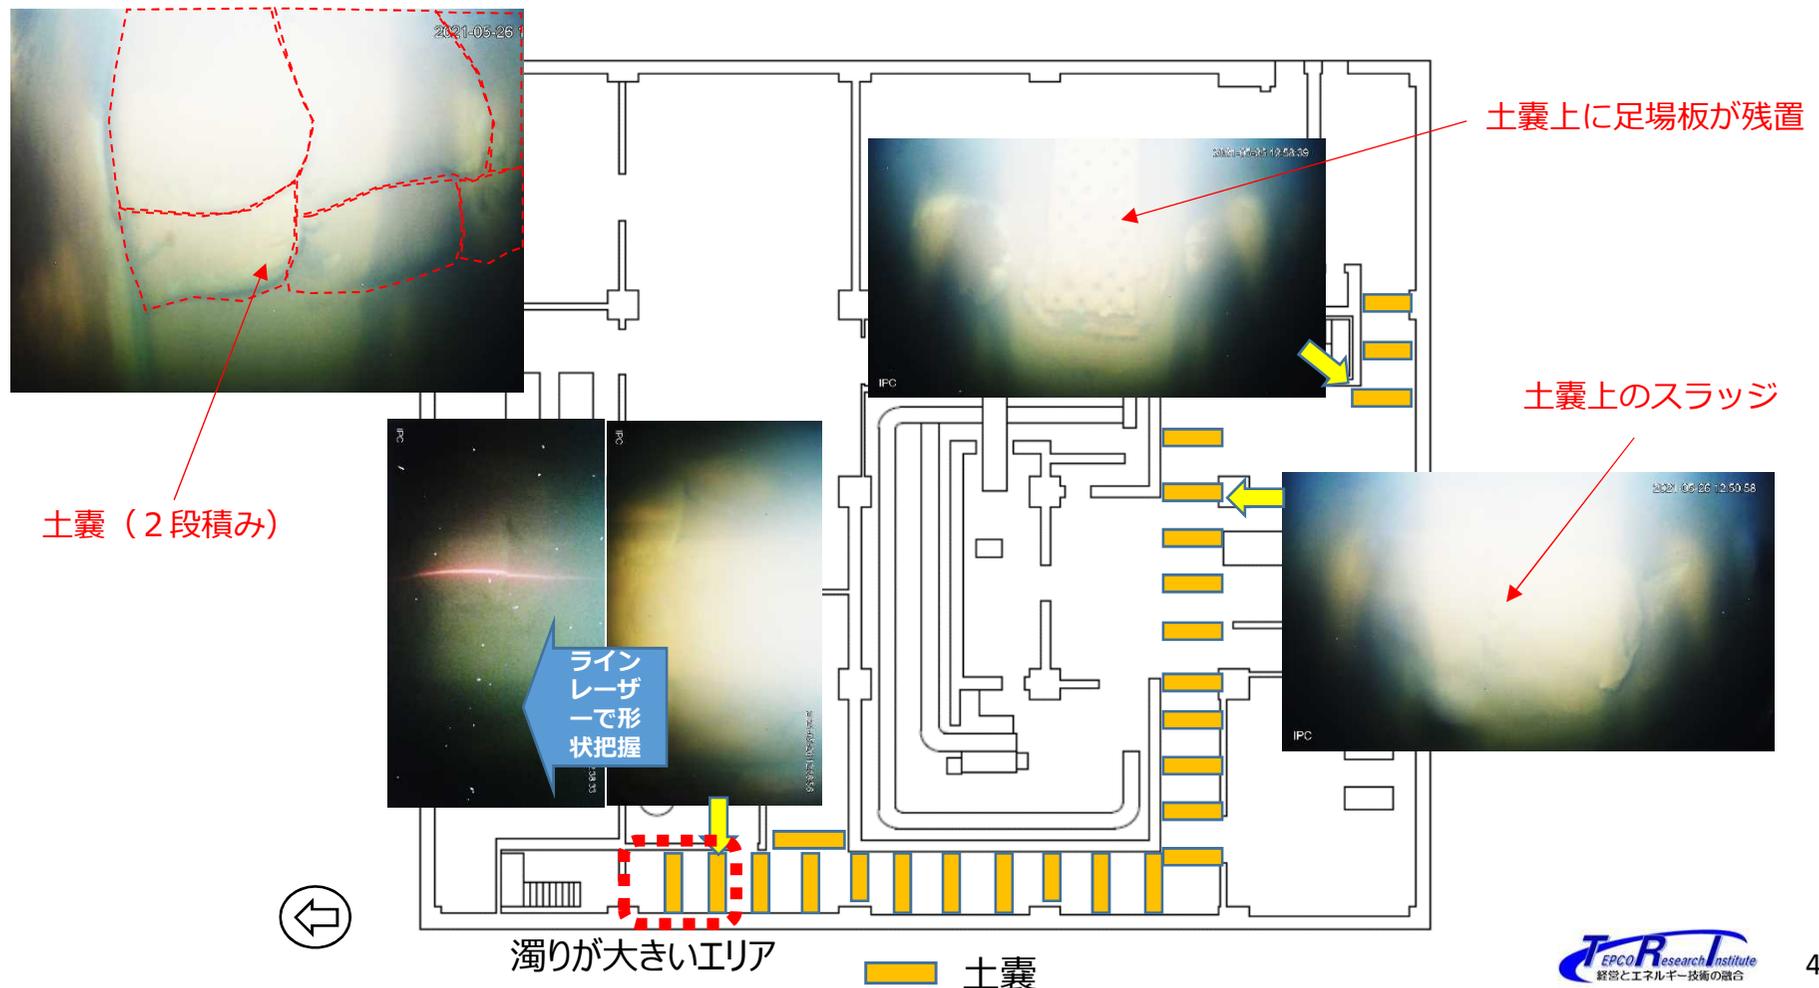
- 水中と空中を同時に目視確認したことで、過去の水中R O Vでの調査と比較して、正確な位置と数を確認できた(計25列を水中カメラで視認)
- 土のうの多くはスラッジに覆われているが、比較的形をとどめている。今後設計及び回収作業に資する詳細な土のうの位置データが採取できた
- 一部に濁りが大きい場所があり、そのエリアでは、目視確認の補助する目的で搭載した、ラインレーザーにより形状を把握できた

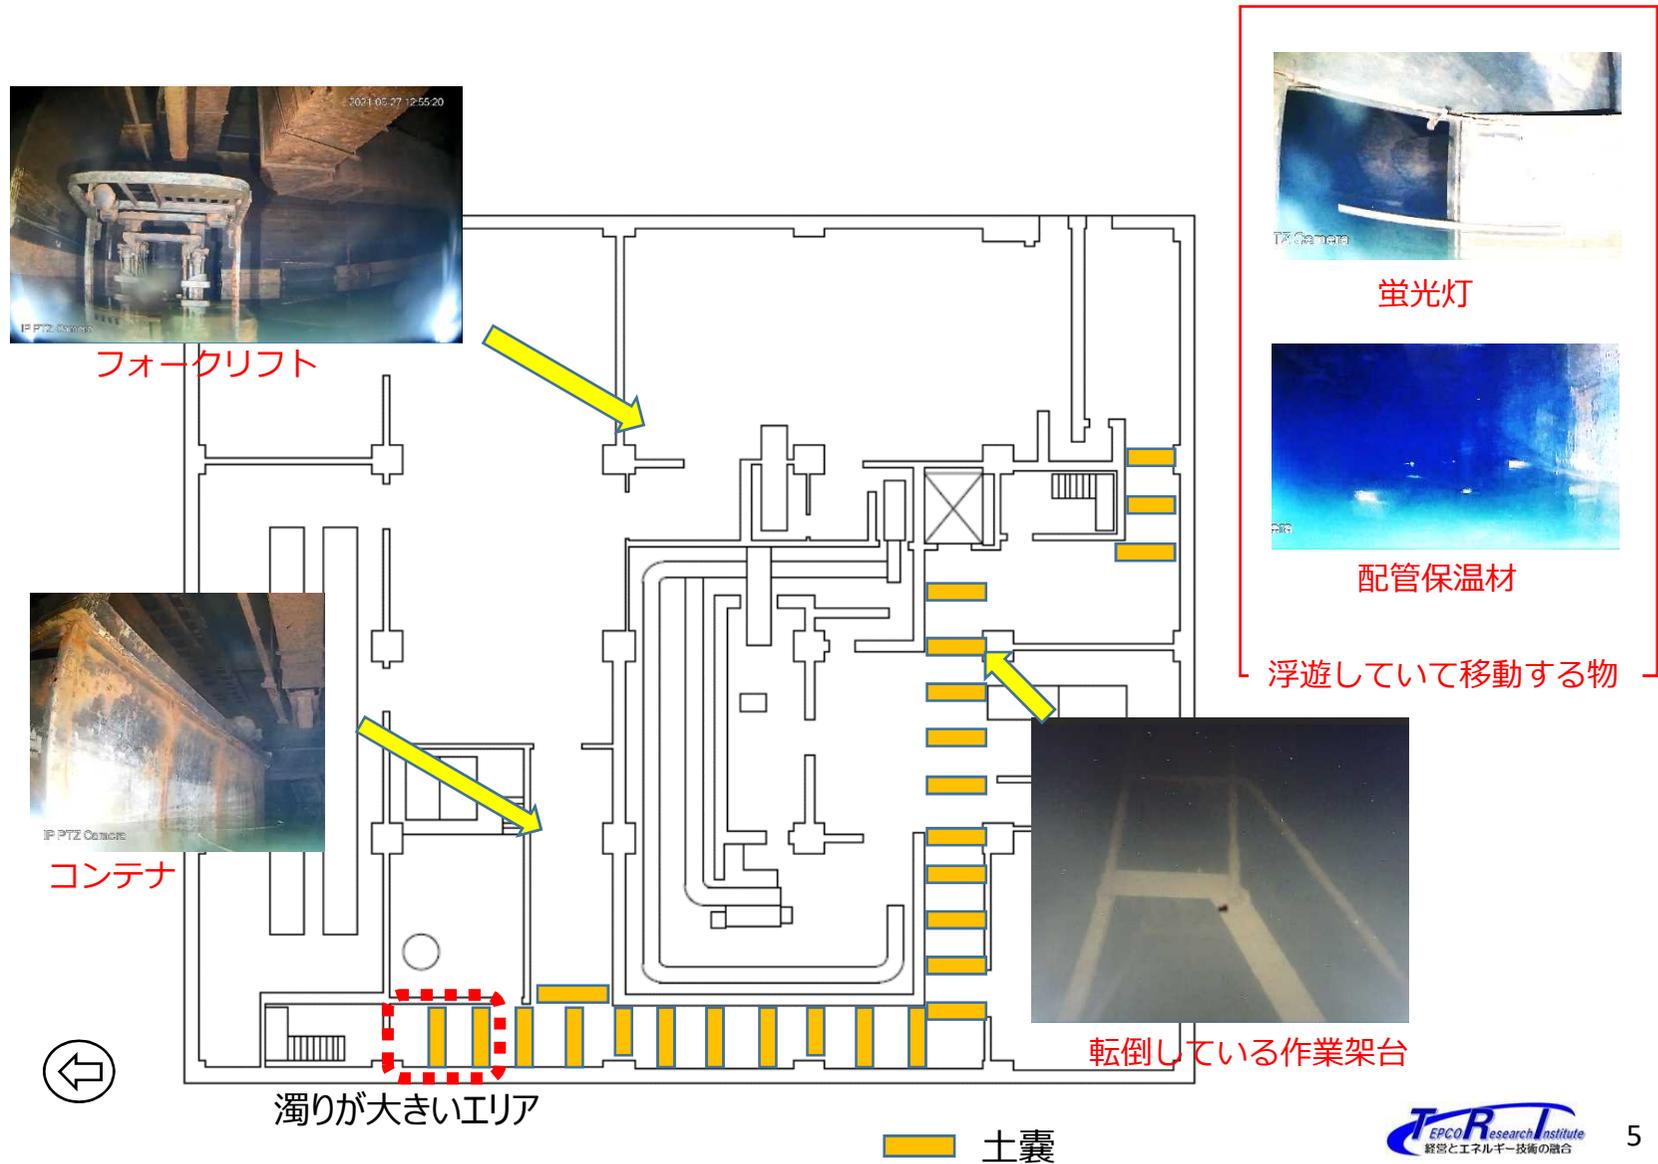
調査結果（干渉物）

- 今後の回収作業に大きな支障となる干渉物が無いことを確認した。なお、他構造物等の位置情報については、今後回収方法、手順策定に役立てていく

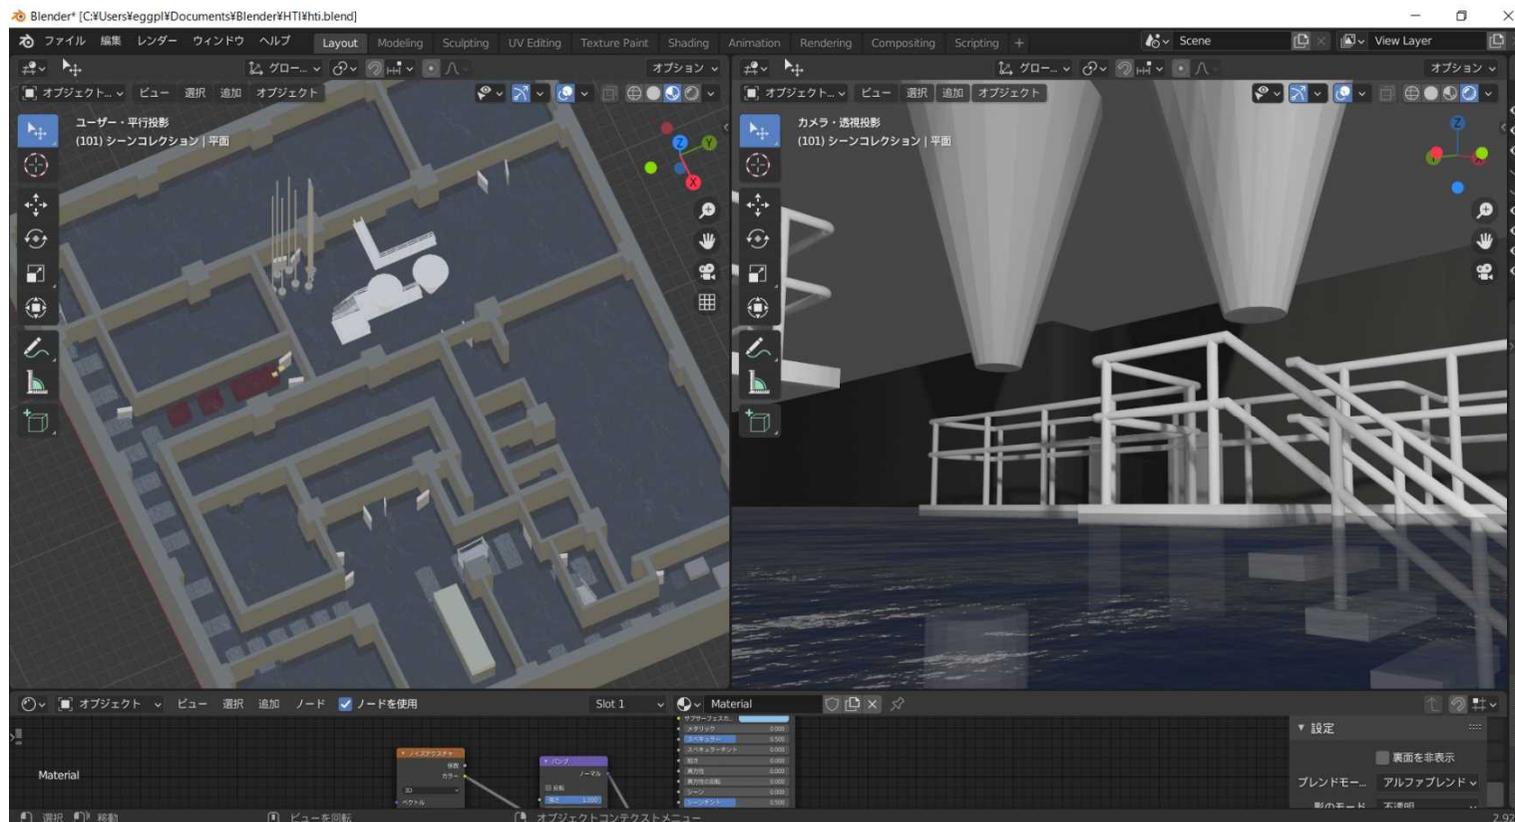
HTI地下階の3Dマップ（TRI作成）

- 今回の調査結果をより精査し、土嚢や障害物の位置を把握し、3Dのマップを作成し反映していく。
- HTIに引き続きPMB調査を実施して行く（2021年7月以降に計画）。
- 調査結果は想定の範囲内であることから、処理方法の検討を予定通り進めていく。

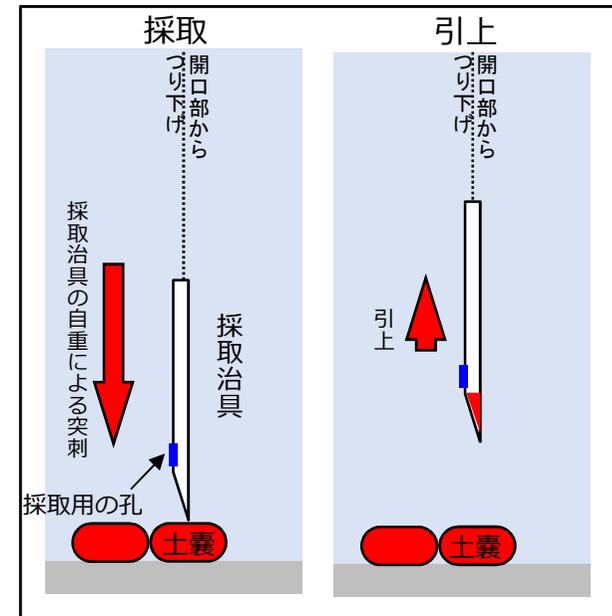
ゼオライトサンプリングの採取方法

- PMB地下階に設置されたゼオライト土囊・活性炭土囊について、詳細なサンプリングと分析を実施。分析の結果、Cs-137の放射能濃度[Bq/g]は8乗オーダーであり、滞留水に比べ3~4桁高い濃度であることを確認。地下階の高線量の主要因として、ゼオライト土囊の存在が寄与していると考えられる。
- 濃度の範囲は想定されていた範囲であり、検討中の回収装置の設計に影響を与える物ではない。
 ※廃炉・汚染水対策事業におけるJAEAでの分析結果においても、Cs-134、Cs-137については、本分析結果とほぼ同等である。また、JAEAによる分析結果においては、α核種も検出されているが、低濃度であり、回収時の保管の形態に影響を与える物ではないと考えているが、今後精査していく。

採取した粒子の表面線量率	
γ+β	1.3 mSv/h程度
分析項目 放射能濃度 [Bq/g]	
Cs134	8.0E+06
Cs137	1.3E+08

採取した粒子の表面線量率	
γ+β	0.025 mSv/h程度
分析項目 放射能濃度 [Bq/g]	
Cs134	3.3E+04
Cs137	5.5E+05
