柏崎刈羽原子力発電所 6・7号機に関する申告内容とそれに基づく調査状況  
および今後の対応について

2021年7月30日

東京電力ホールディングス株式会社  
柏崎刈羽原子力発電所

柏崎刈羽原子力発電所6・7号機に関する  
申告内容とそれに基づく調査状況および今後の対応について  
(補足資料)

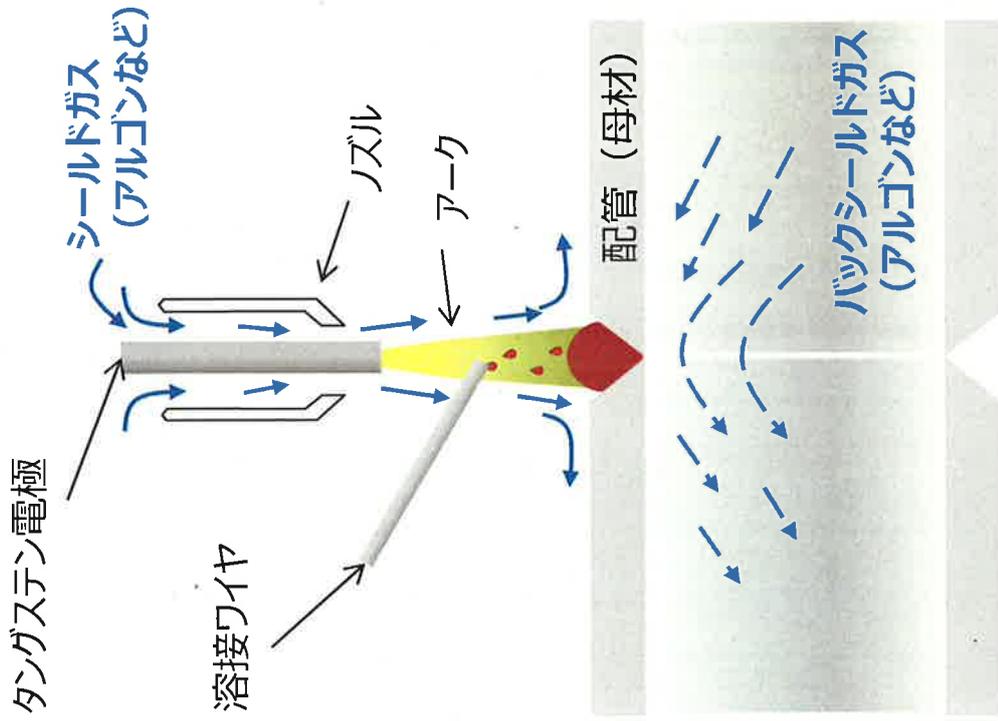
# 1. 溶接時のバックシールド

- 配管溶接時は、外面側から溶けた溶接金属を開先(溝)内に盛っていく
- 配管外の溶接機側では、シールドガスを連続的に流し、金属を溶かすアーク(電気火花)周辺の酸素を追い出す
- 溶接時には、配管 (母材) も一部溶融し、高温となった内面側の金属は、シールドガスが届かない配管内の気体環境にさらされる
- 配管内に酸素があると、内面側が酸化してしまふため、配管内にもバックシールドガスを流し、酸素を追い出す

※：配管内面の酸化を防止するために、不活性ガス（アルゴンガス等）を流しながら溶接する施工方法。日本産業規格（JIS）等にも定められており、ステンレス配管の突合せ溶接において実施される施工方法。

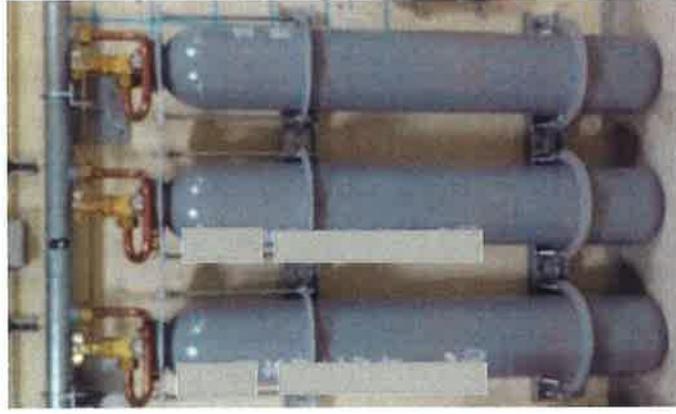
主配管

- 発電用原子炉施設において火災が発生した場合に、原子炉の安全停止に必要な構造物、系統および機器の安全性を損なわないように、早期に消火するための消火設備であり、消火薬剤貯蔵容器、主配管、噴射ヘッド等で構成される。
- 消火設備はクラス3設備であり、「安全機能を有する電気・機械装置の重要度分類指針」において、クラス3に属する機器や系統については、「一般の産業施設と同等以上の信頼性を確保し、かつ、維持すること」が求められている。

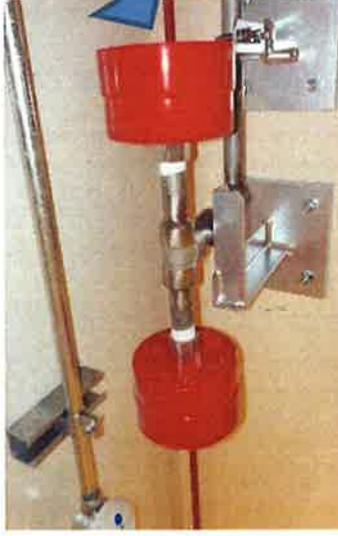
噴射ヘッド ※

※ 配管を通じて噴射ヘッドから  
消火薬剤ガスを噴霧する

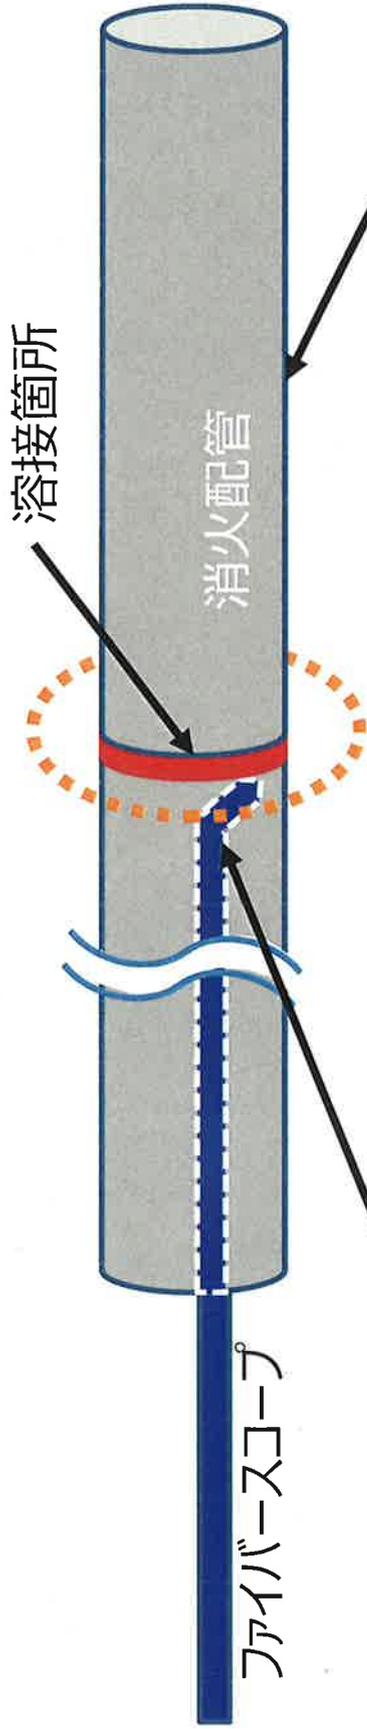
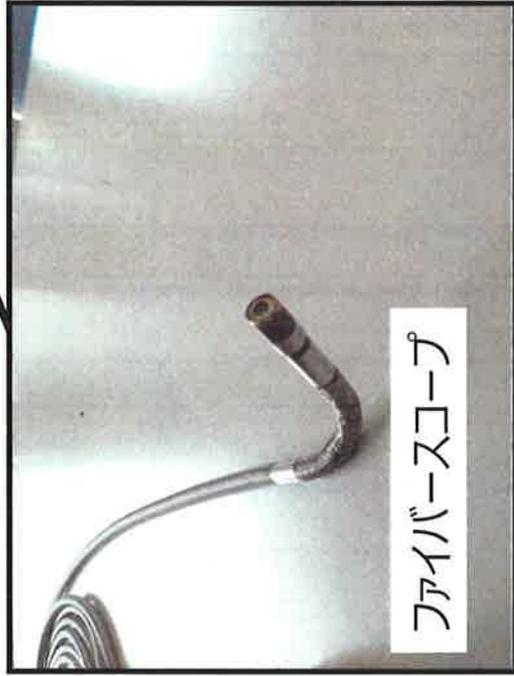
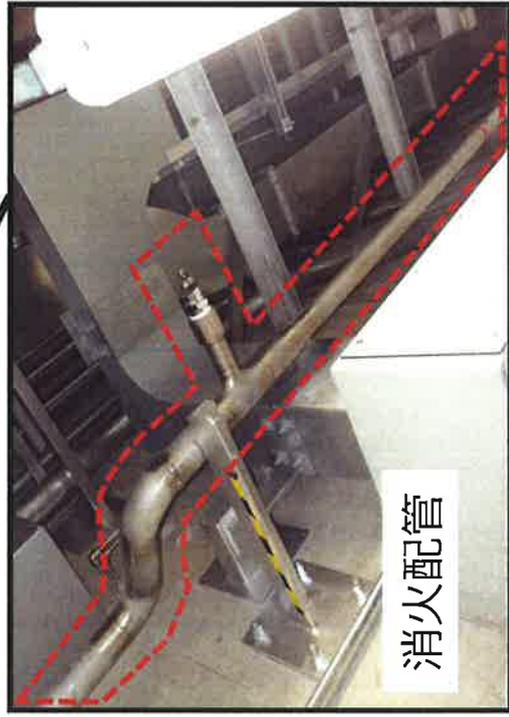
＜内面調査のイメージ＞

内面調査：溶接後の配管内面は直接目視が出来ないため、ファイバースコープで内面の溶接箇所を確認

直径約6.5mm/ケーブル長さ約7mの柔軟性のある  
プローブで全方向の確認が可能
