大飯発電所3号炉審査資料	
資料番号	KON3-PLM30-コンクリート 改4
提出年月日	令和3年9月13日

大飯発電所3号炉 高経年化技術評価
(コンクリート構造物および鉄骨構造物)

補足説明資料

関西電力株式会社

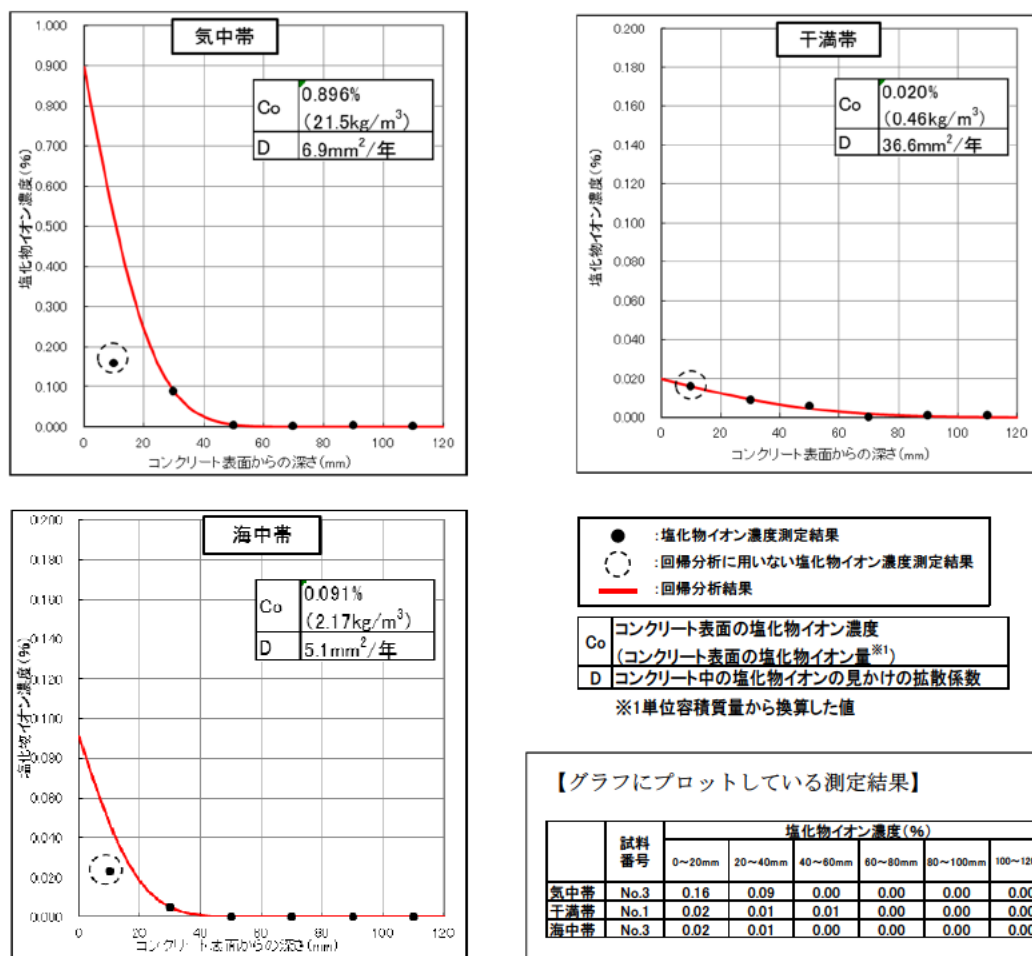
なお、回帰分析に当たっては、中性化の影響の可能性*を考慮し、コンクリート表面に近い領域（0~20mm）の測定値について、その有無の影響を検討し、影響の大きな方を採用した。最も影響の大きい場合の回帰分析結果を図12-1に示す。

図12-1 拡散方程式の回帰分析結果

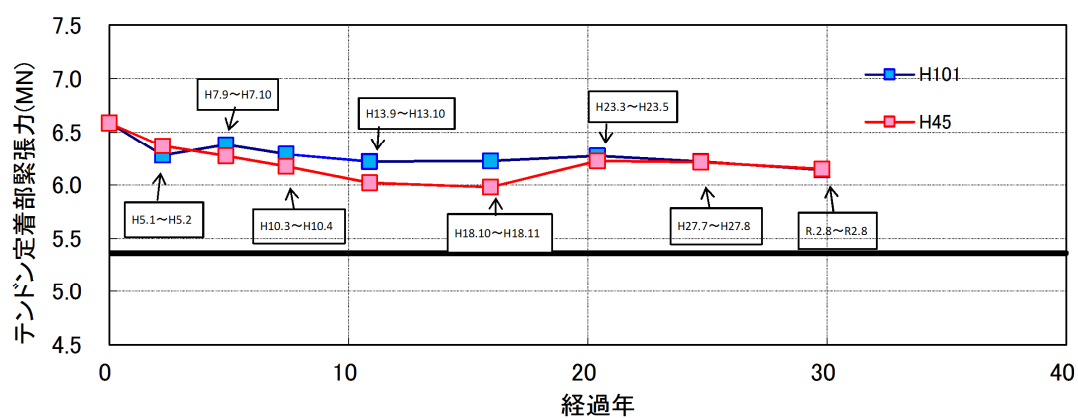
図1 運転開始以降のPCCV履歴テンドンの緊張力の測定結果

運転開始以降のPCCV履歴テンドンの緊張力の測定結果を図1に示す。ばらつきがあるものの、予測と同様に、緊張力が初期に低下し、時間の経過とともに低下が緩やかになっていること、また、設計要求値に対して余裕を持って推移していることが確認できる。

(a) フープテンドン

(b) 逆Uテンドン
