# 低線量H I C移替え作業（1基目）の状況 及び低線量H I C移替え作業（2基目）の概要

2021年11月4日

東京電力ホールディングス株式会社

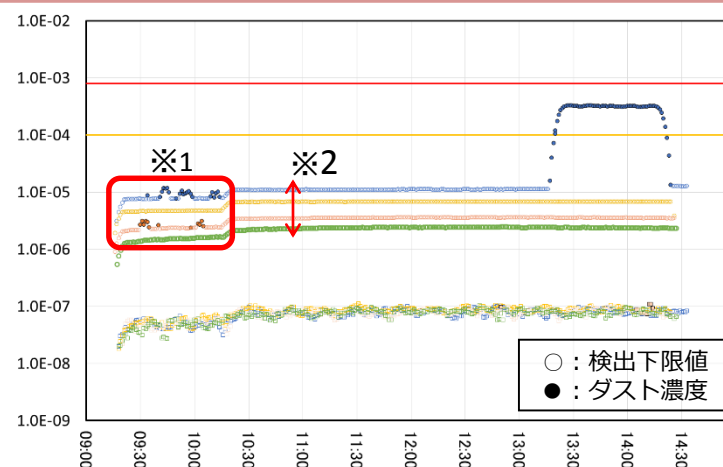
【修正後】

- BGに対する標準偏差 $\sigma$ を用いて、検出下限値を $3\sigma$ として計算  
( $\sigma$ はダストモニタの内部データを抽出して直接確認)
- 測定値が検出下限値を超えた場合にダスト濃度としてプロット
  - 検出下限値を超える有意なダストの発生を把握

※1 連続ダストモニタ起動後1時間は、サンプリングの積算流量が少ないことから測定値にばらつきが生じる

※2 検出下限値については、ダストモニタ毎の個体差によりばらつきが生じる

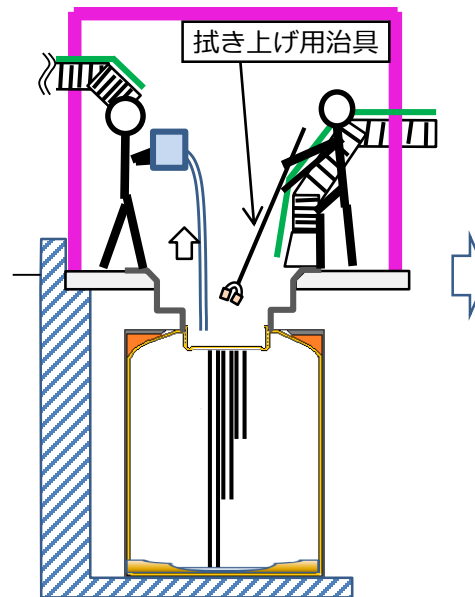
調査後、HIC内の機器を  
拭き上げながら引き上げ

HICの蓋を閉止して  
作業終了  
(閉止方法は前頁参照)

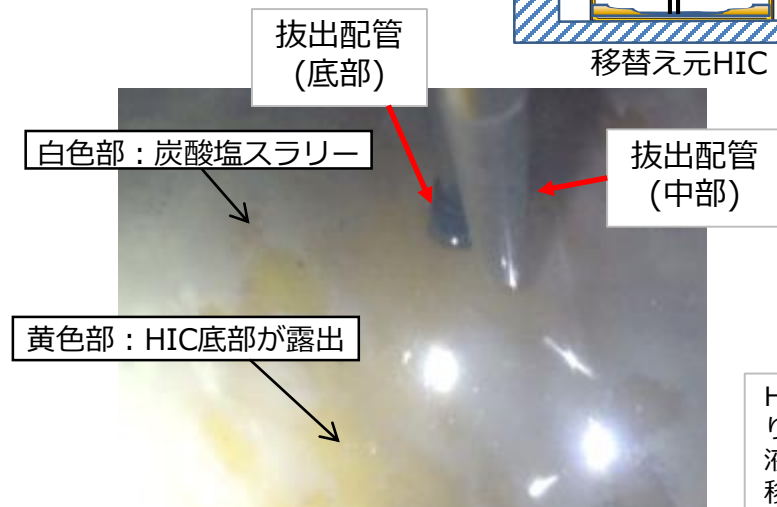
移送完了直後のHIC内底部画像

- 移替元HICは、移送前のスラリー液位確認において治具挿入時の視認性※1・抵抗の変化からスラリーの堆積厚さは10cm程度
- 移替元HICはSEDSによる移送完了後にHIC底部が視認できたこと、移替先HICは配管底部がスラリーによる濁りで視認できないことから移替先HICへのスラリーの移送は行えている
- 一方で移替元HICの底部にはスラリーが残っている部分も確認。SEDS備付けのカメラでの内部観察では底部に残った残スラリーの堆積厚さや底部外周部の状況は確認できていない
