大飯発電所3号炉 高経年化技術評価  
(コンクリート構造物および鉄骨構造物)

補足説明資料

関西電力株式会社

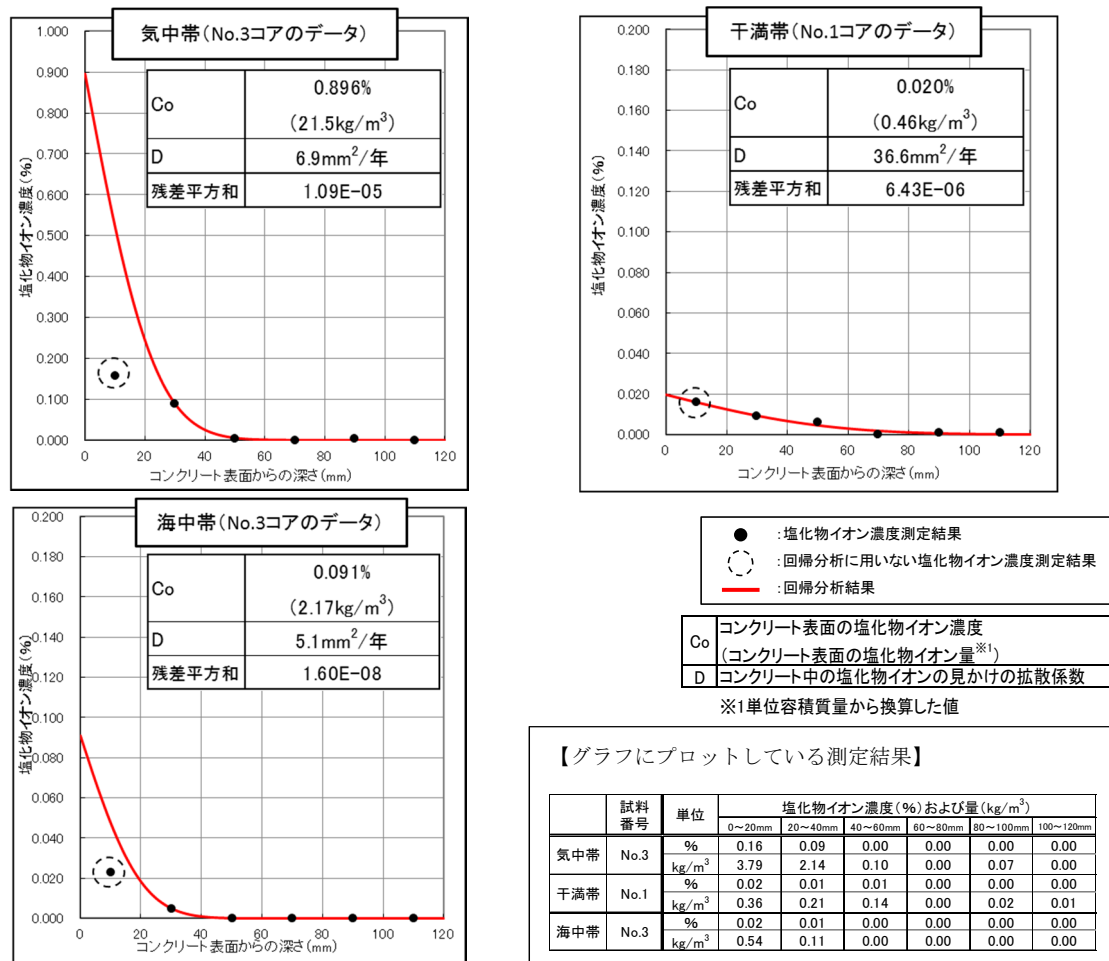
図12-1 拡散方程式の回帰分析結果

なお、回帰分析に当たっては、中性化の影響の可能性\*を考慮し、コンクリート表面に近い領域（0~20mm）の測定値について、その有無の影響を検討し、影響の大きな方を採用した。最も影響の大きい場合の回帰分析結果を図12-1に示す。
