H4-CA-218-R00

浜岡原子力発電所 敷地の地質・地質構造（コメント回答）

2021年11月10日

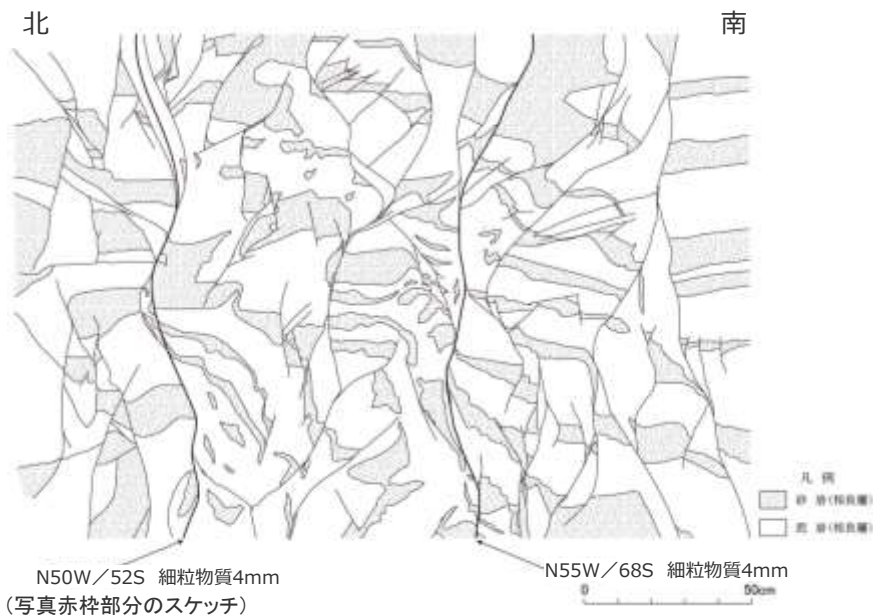
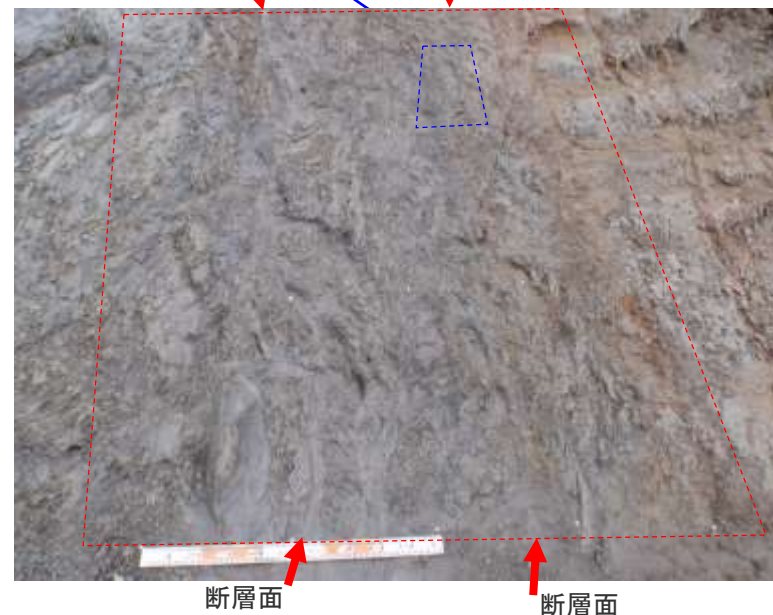
H断層系の露頭観察例 (H-3断層 (4号炉試験坑))

- 2条の平行な断層面が認められ、その断層面には、幅2~5mmの細粒物質（周辺母岩に比べ軟質な黒色層）が認められる。
- 断層面周辺の母岩には、砂岩の膨縮やレンズ状の構造、明瞭な引きずりといった、流動的な変形構造が認められる一方で、角礫状の破碎部は認められない。
- 母岩の流動的な変形構造から正断層センスであることがわかる。また、これらの構造をもつ箇所を含め断層面周辺の母岩は固結している。
- 断層面は固結した母岩内をややうなっており、平面的ではなく、これらの構造は母岩の流動的な変形を示す。
- 細粒物質は単一の層であり、細粒物質中に複数の層からなる層状構造や角礫状の岩片は認められない。また、細粒物質には、明瞭なせん断面は認められない。

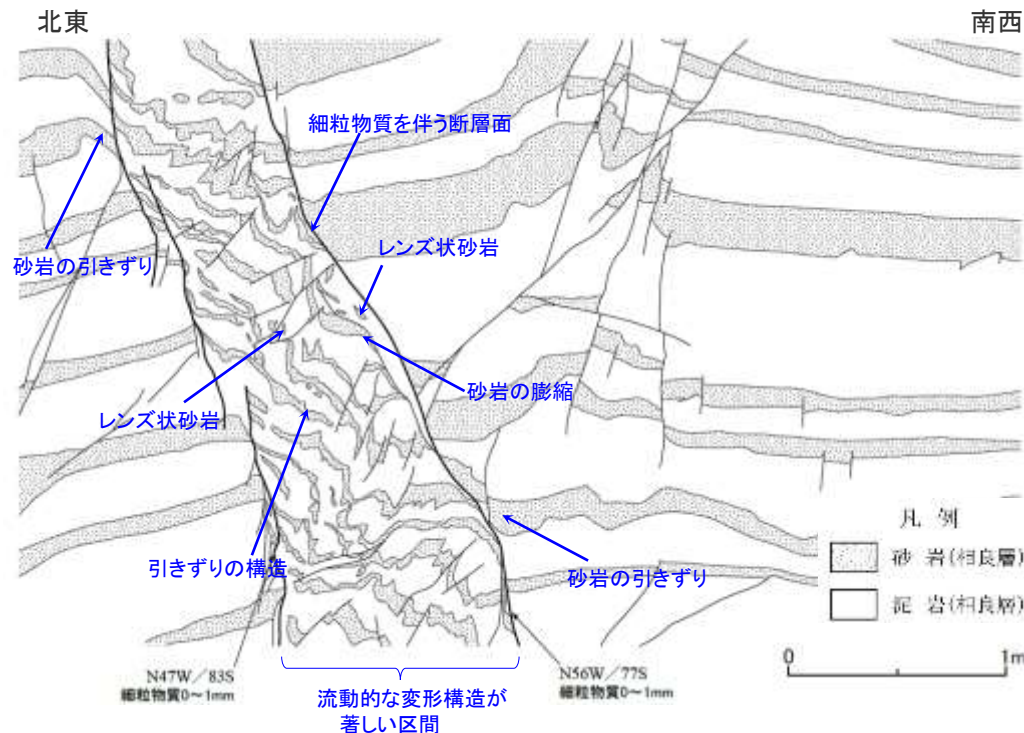
H断層系の一般的特徴 (H-3断層露頭の事例)

- 細粒物質を伴う断層面が認められる。
- 断層面周辺の砂岩や凝灰岩には、膨縮やレンズ状の構造、明瞭な引きずりなど、流動的な変形構造が認められ、この構造はボーリングコアにおいては不明瞭な層理として確認できる。
- 特に、細粒物質を伴う断層に挟まれた区間(幅数十cm～数m程度)は流動的な変形構造が著しい場合が多い。
- 断層面はうねっており、平面的ではない。
- 断層面に明瞭なせん断面は認められず、また、断層面及びその周辺に角礫状の破碎部は認められない。
- 周囲には小断層が複数分布するが、細粒物質を伴う断層面がこれらの小断層を切っている。

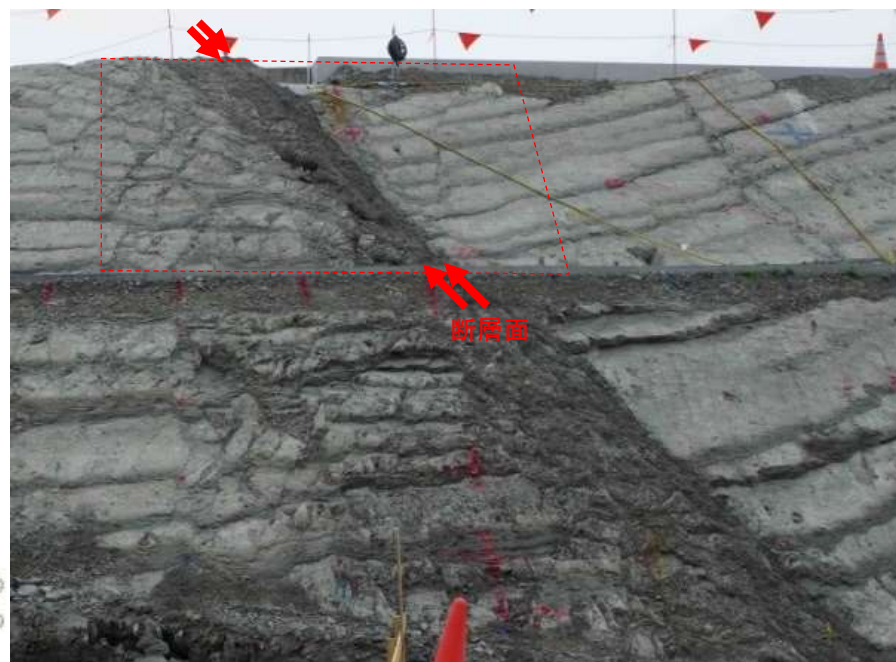
H-3断層 露頭観察結果 (アクセス道路東側法面 2 / 2)

- 前頁に示す露頭において、その相対的な直線性の良さから主断層面と考えられる上盤側の断層面を研磨し、詳細な観察を行った。
- 断層面周辺の母岩には、角礫状の破碎部は認められない。
- 細粒物質は単一の層であり、細粒物質中に複数の層からなる層状構造や角礫状の岩片は認められない。また、細粒物質には、明瞭せん断面は認められない。
- 断層面に認められる細粒物質には、①不明瞭となる箇所、砂層が②入り込む③横断する④レンズ状となって狭在する箇所といった流動的な変形構造が認められる。

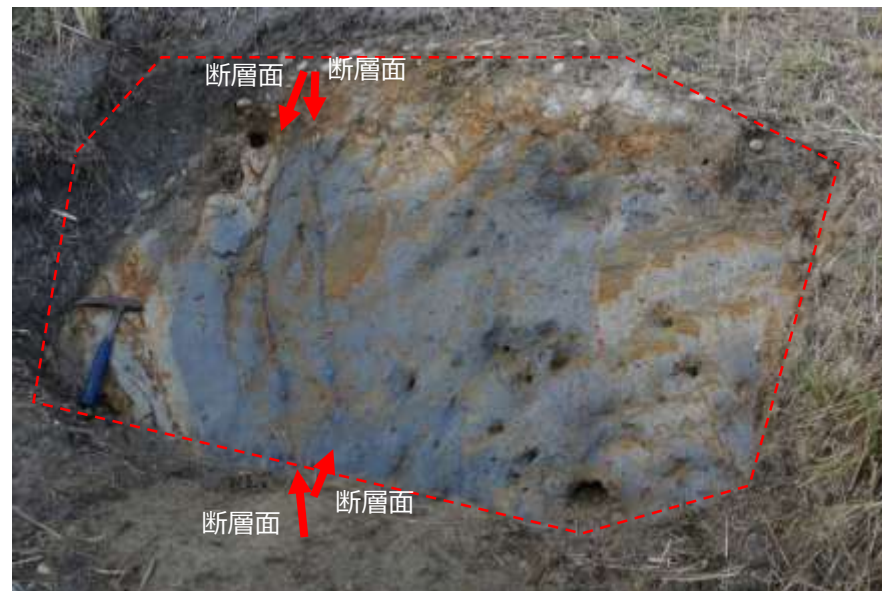
H-9断層 露頭観察結果① (T-11地点)

- 2条の平行な断層面が認められ、その断層面には、幅1mmの細粒物質（周辺母岩に比べ軟質な黒色層）が認められる。
- 断層面周辺の母岩には、砂岩の膨縮やレンズ状の構造、明瞭な引きずりといった、流動的な変形構造が認められる一方で、角礫状の破碎部は認められない。
- 母岩の流動的な変形構造から正断層センスであることがわかる。また、これらの構造をもつ箇所を含め断層面周辺の母岩は固結している。
- 断層面は固結した母岩内をうなっており、平面的ではなく、これらの構造は母岩の流動的な変形を示す。
- 細粒物質は単一の層であり、細粒物質中に複数の層からなる層状構造や角礫状の岩片は認められない。また、細粒物質には、明瞭なせん断面は認められない。
- T-11地点のH-9断層は、礫層に不整合に覆われており、礫層の基底面及び不整合面下位の相良層赤色風化帯に変位は認められない。
- 礫層は、円磨された小礫からなる海成層である。

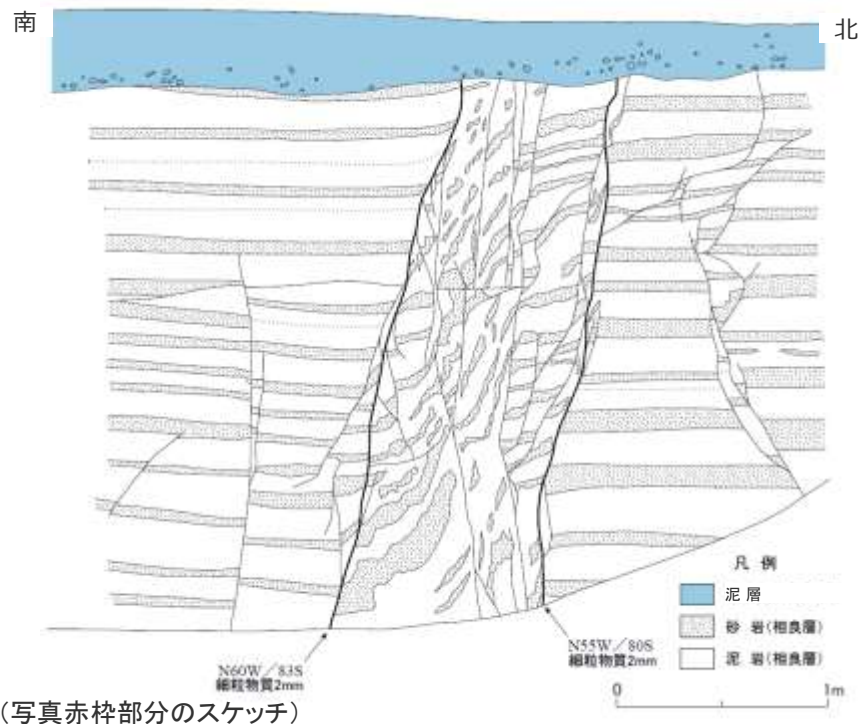
H-9断層 露頭観察結果② (BF4地点北トレンチ(西側))

- 2条の平行な断層面が認められ、その断層面には、幅2mmの細粒物質（周辺母岩に比べ軟質な黒色層）が認められる。
- 断層面周辺の母岩には、砂岩の膨縮やレンズ状の構造、明瞭な引きずりといった、流動的な変形構造が認められる一方で、角礫状の破碎部は認められない。
- 母岩の流動的な変形構造から正断層センスであることがわかる。また、これらの構造をもつ箇所を含め断層面周辺の母岩は固結している。
- 断層面は固結した母岩内をややうねっており、平面的ではなく、これらの構造は母岩の流動的な変形を示す。
- 細粒物質は単一の層であり、細粒物質中に複数の層からなる層状構造や角礫状の岩片は認められない。また、細粒物質には、明瞭なせん断面は認められない。
- 北トレンチのH-9断層は、上部更新統と考えられる泥層に不整合に覆われており、泥層の基底面に変位や変形は認められない。（泥層についての詳細は「4.6 H-9断層の最新活動時期」参照。）

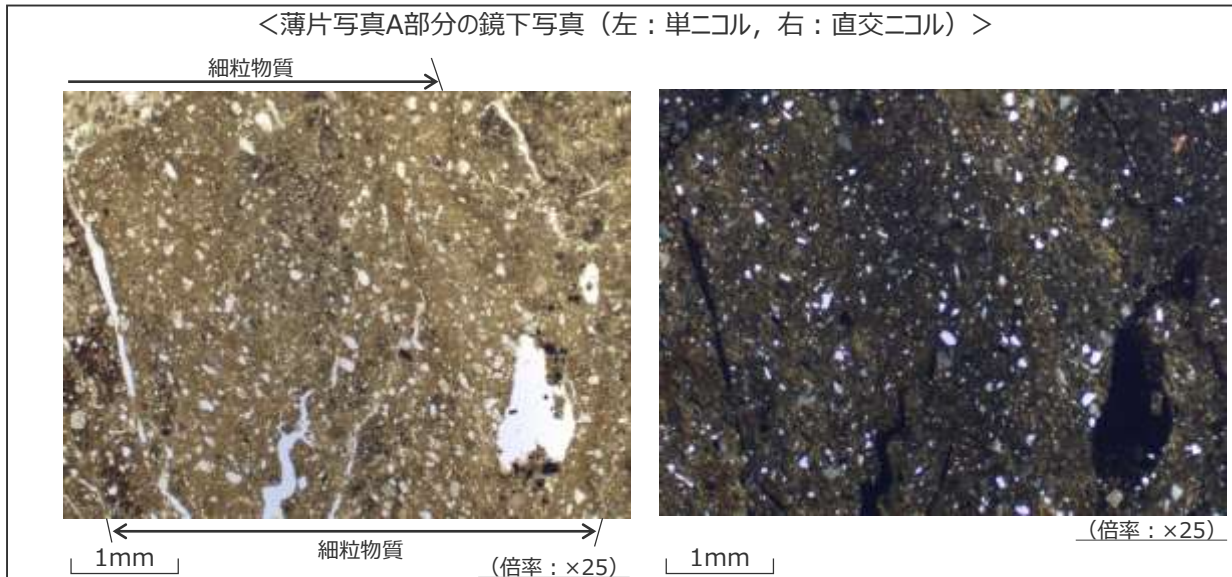
H-5断層 薄片①観察結果 (母岩と細粒物質の境界付近の詳細)

- 細粒物質周辺の母岩には、角礫状の破碎部は認められない。また、鏡下写真Bでは、細粒物質に破碎や変形を受けていない化石が認められる。
- 鏡下写真A及びBの単ニコルでは、細粒物質と母岩の境界は漸移的に変化しており、両者の境界はいずれも不明瞭である。
- 細粒物質は、母岩を構成する砂と泥が混合した様相を示す単一の層からなり、細粒物質中に複数の層からなる層状構造や角礫状の岩片は認められない。また、細粒物質には、明瞭なせん断断面は認められない。
- 細粒物質中には、周辺母岩（砂岩）中にみられるような粒の大きな砂粒子が認められる。砂岩中の砂粒子と比較して、細粒物質中の砂粒子に顕著な細粒化や顕著な円磨は確認されない。
- 直交ニコルでは、細粒物質を中心に、淡黄色の干渉色で網目状に分布する粘土鉱物が認められる。(詳細はp.183参照)

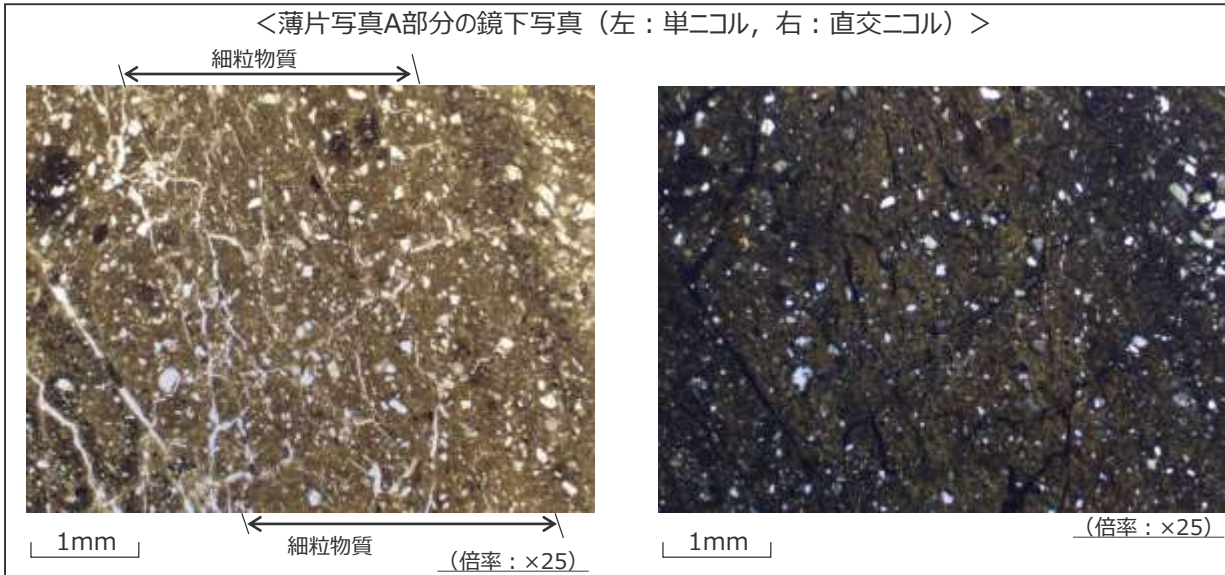
H-5断層 薄片②観察結果 (母岩と細粒物質の境界付近の詳細)

- 細粒物質周辺の母岩には、角礫状の破碎部は認められない。
- 鏡下写真A及びBの単ニコルでは、細粒物質と母岩の境界は漸移的に変化しており、両者の境界はいずれも不明瞭である。
- 細粒物質は、母岩を構成する砂と泥が混合した様相を示す単一の層からなり、細粒物質中に複数の層からなる層状構造や角礫状の岩片は認められない。また、細粒物質には、明瞭なせん断面は認められない。
- 細粒物質中には、周辺母岩（砂岩）中にみられるような粒の大きな砂粒子が認められる。砂岩中の砂粒子と比較して、細粒物質中の砂粒子に顕著な細粒化や顕著な円磨は確認されない。
- 直交ニコルでは、細粒物質を中心に、淡黄色の干渉色で網目状に分布する粘土鉱物が認められる。（詳細はp.183参照）

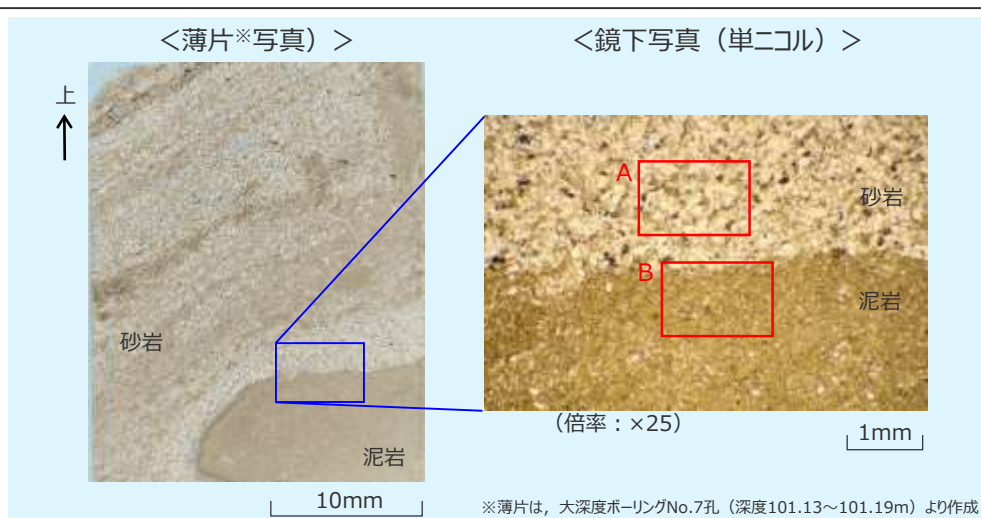
<砂岩部(鏡下写真A)の拡大写真(左:単ニコル, 右:直交ニコル)>

- 単ニコルでは、薄片(鉱物)の中を透過した光を見ることで鉱物の形、色、屈折率の違いを観察している。H断層系の薄片においては、主に、単ニコルで断層面の通過位置や破砕状況を確認している。
- 直交ニコルでは、干渉色を観察し、主に鉱物等の同定を行っている。

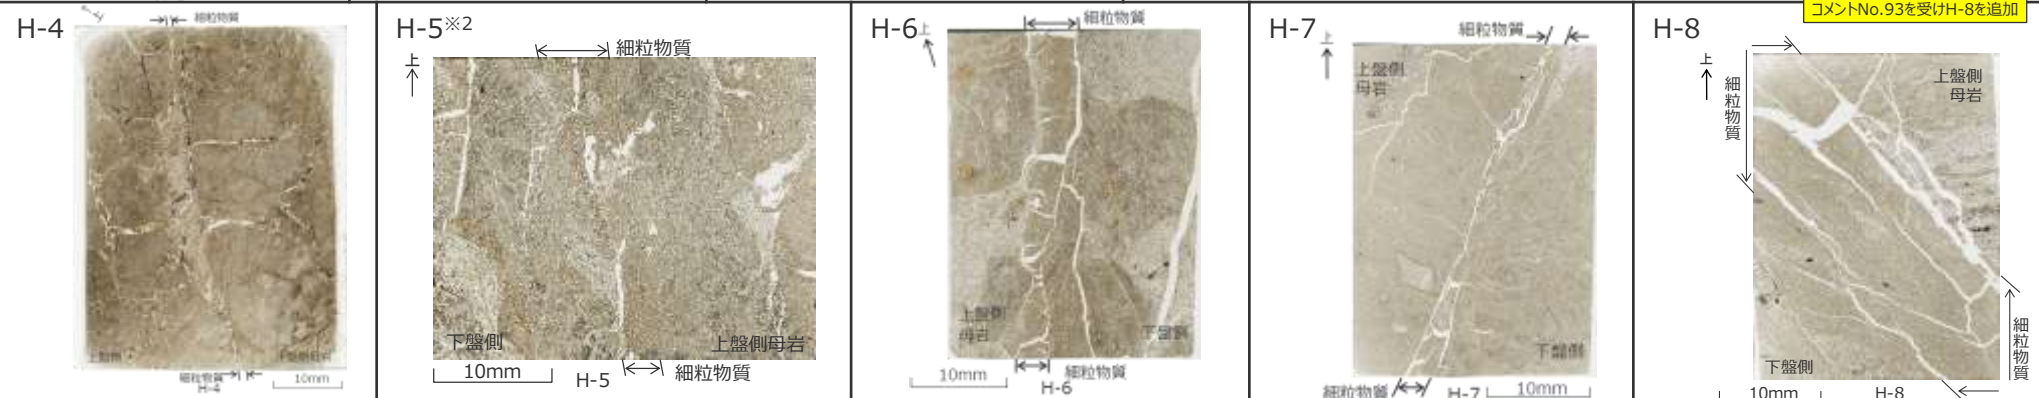
断層間の類似性（薄片観察結果再掲）

薄片観察の結果、H断層系に属する断層は、いずれも以下の性状が認められる。

- 細粒物質周辺の母岩には、角礫状の破碎部は認められない。
- 周辺母岩から細粒物質へかけての鏡下のテクスチャは、一部を除いて漸移的に変化しており、両者の境界は不明瞭である。また、H-2断層^{※1}を除く断層では、不明瞭ながらも、その境界は、湾曲し、局所的な凹凸がみられるなど、母岩の流動的な変形を示す。
- 細粒物質は、母岩を構成する砂と泥が混合した様相を示す単一の層であり、細粒物質中に複数の層からなる層状構造や角礫状の岩片は認められない。また、細粒物質には、明瞭なせん断面は認められない。
- 細粒物質中には、周辺母岩（砂岩）中にみられるような大きな砂粒子が認められる。砂岩中の砂粒子と比較して、細粒物質中の砂粒子に顕著な細粒化や顕著な円磨は確認されない。

※1:H-2断層の薄片からは流動的な変形構造が確認されていないが、他の性状の類似状況を踏まえれば、観察視野が狭く限られているためであり、断層間の類似性を否定するものではないと判断した。
 ※2:H-5断層の前回会合の薄片写真は、作成時期が古く他とは異なる機器で撮影しており、他の薄片とは色調が異なって見えたことから、他の薄片と同様の機器を使用して再撮影した写真を示す。

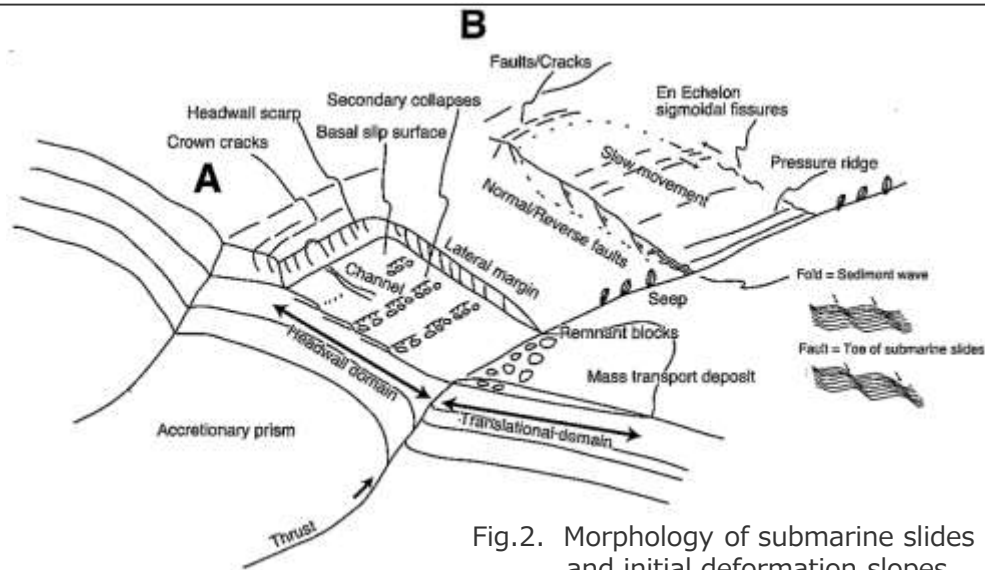
Fig.2. Morphology of submarine slides and initial deformation slopes.

- 海底地すべりの形態的特徴は、地形的特徴から一般的に、馬蹄形の窪地によって特徴付けられる滑落ドメイン(headwall domain)、斜面方位に傾斜した軸をもつ横臥褶曲や等斜褶曲が見られる移動ドメイン(translational domain)、短縮変形による凸型地形によって特徴づけられる先端ドメイン(toe domain)に分かれる(図のA)が、南海付加体では移動ドメインや先端ドメインが見られないことが多いとしている。
- また、海底地すべりが滑り落ちる前の地形的特徴として、斜面堆積物に正断層が認められたり、先端部に圧力隆起部が発達したり、上部には開口亀裂が発達する場合があるとしている(図のB)。

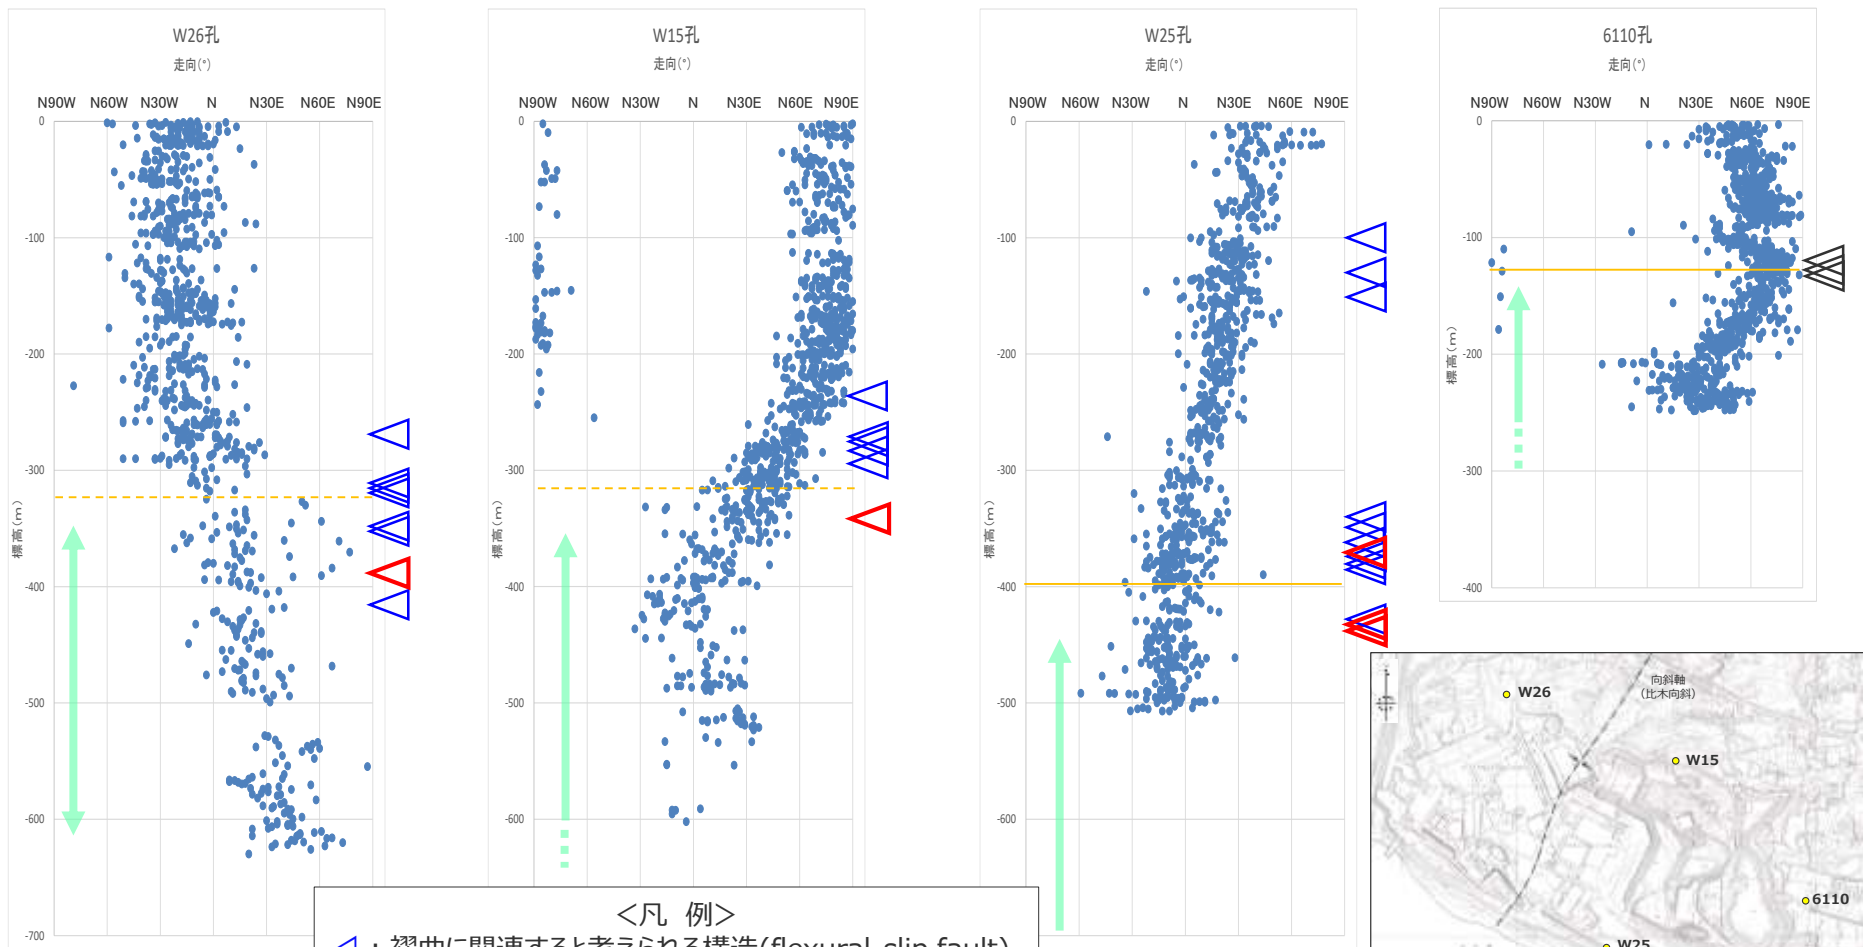
- W26, W15, W25, 6110孔の結果について、走向傾斜分布グラフとの対応を下図に示す。
- 南落ち正断層センスの変形構造(bedding-slip fault)は、いずれも地層の後方回転が収束する深度付近に対応し、それはいずれもK-6凝灰岩付近の層準に対応する。
