2,3号機タービン建屋内炉注水系による運転確認 (低流量注水試験) について

3号機 原子炉格納容器内取水設備に関わる対応状況について

3号機 使用済燃料プール内の制御棒等 取り出しに向けたプール内調査状況について

1号機 PCV内部調査に向けた準備作業状況について

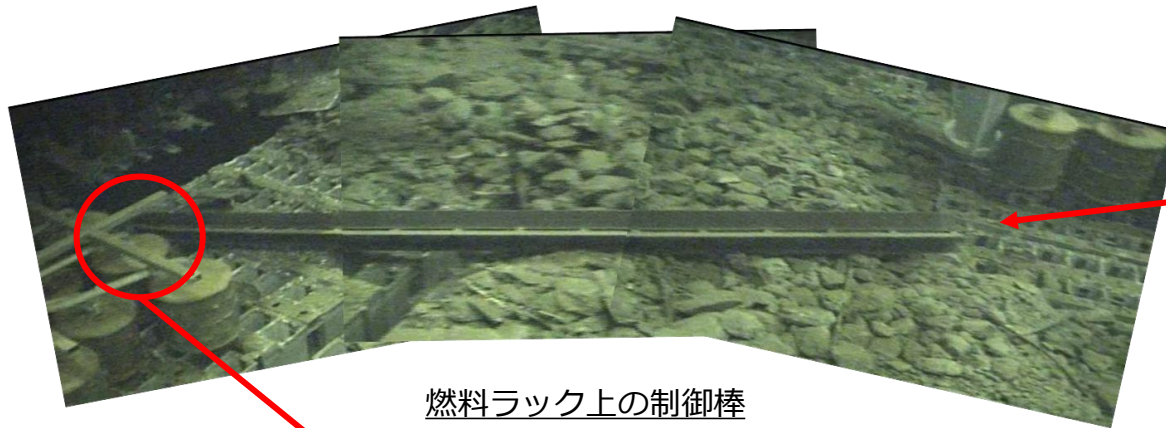
燃料ラック上の制御棒

- ・ 燃料ラック上の制御棒下部の変形 1 本※
- ・ 取り出し、輸送に影響は無い見込み

※震災の影響により、制御棒ハンガーから外れ燃料ラック上へ着地（推定）。
燃料取り出し作業時、作業に干渉する為、干渉しない位置に移動を実施。

制御棒下部に変形

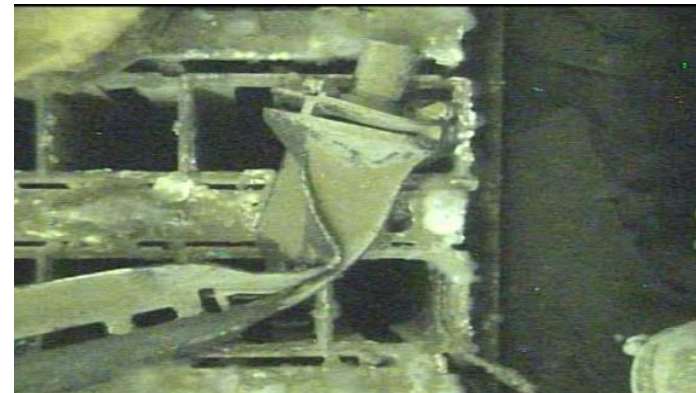
制御棒下部に変形

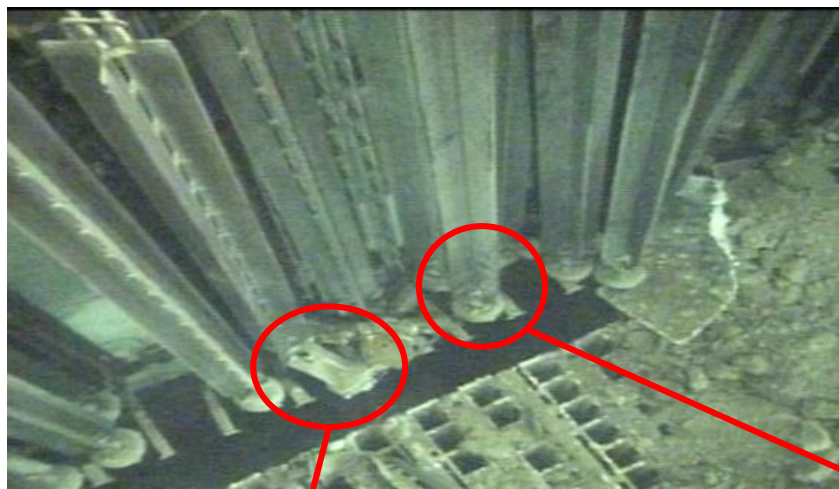
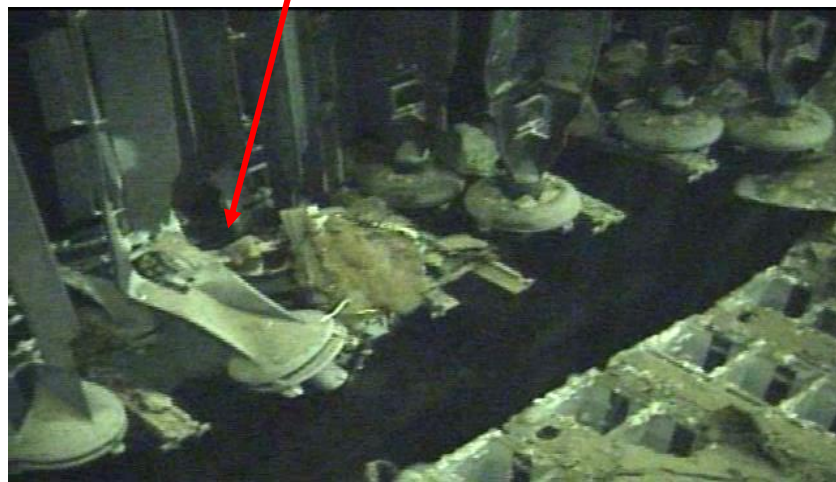
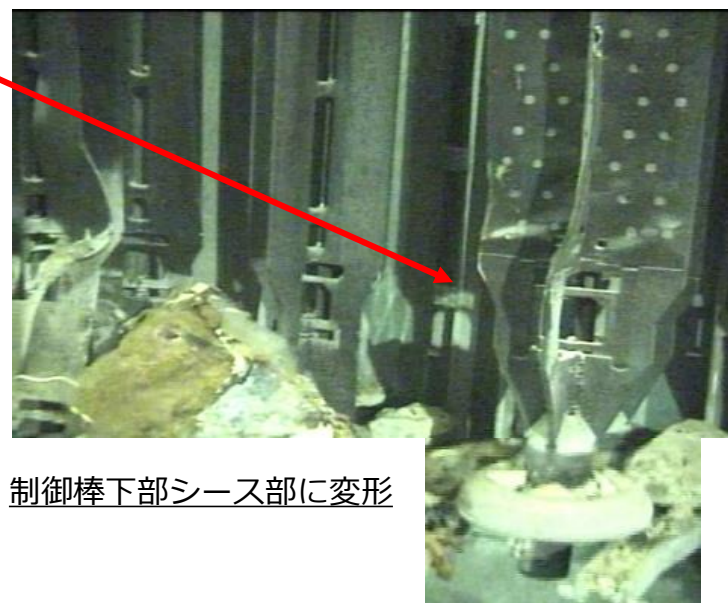
ハンガー保管の制御棒

- ・ハンガーに保管中の制御棒下部の変形 2 本
- ・取り出し、輸送に影響は無い見込み

制御棒下部に変形

制御棒下部シース部に変形

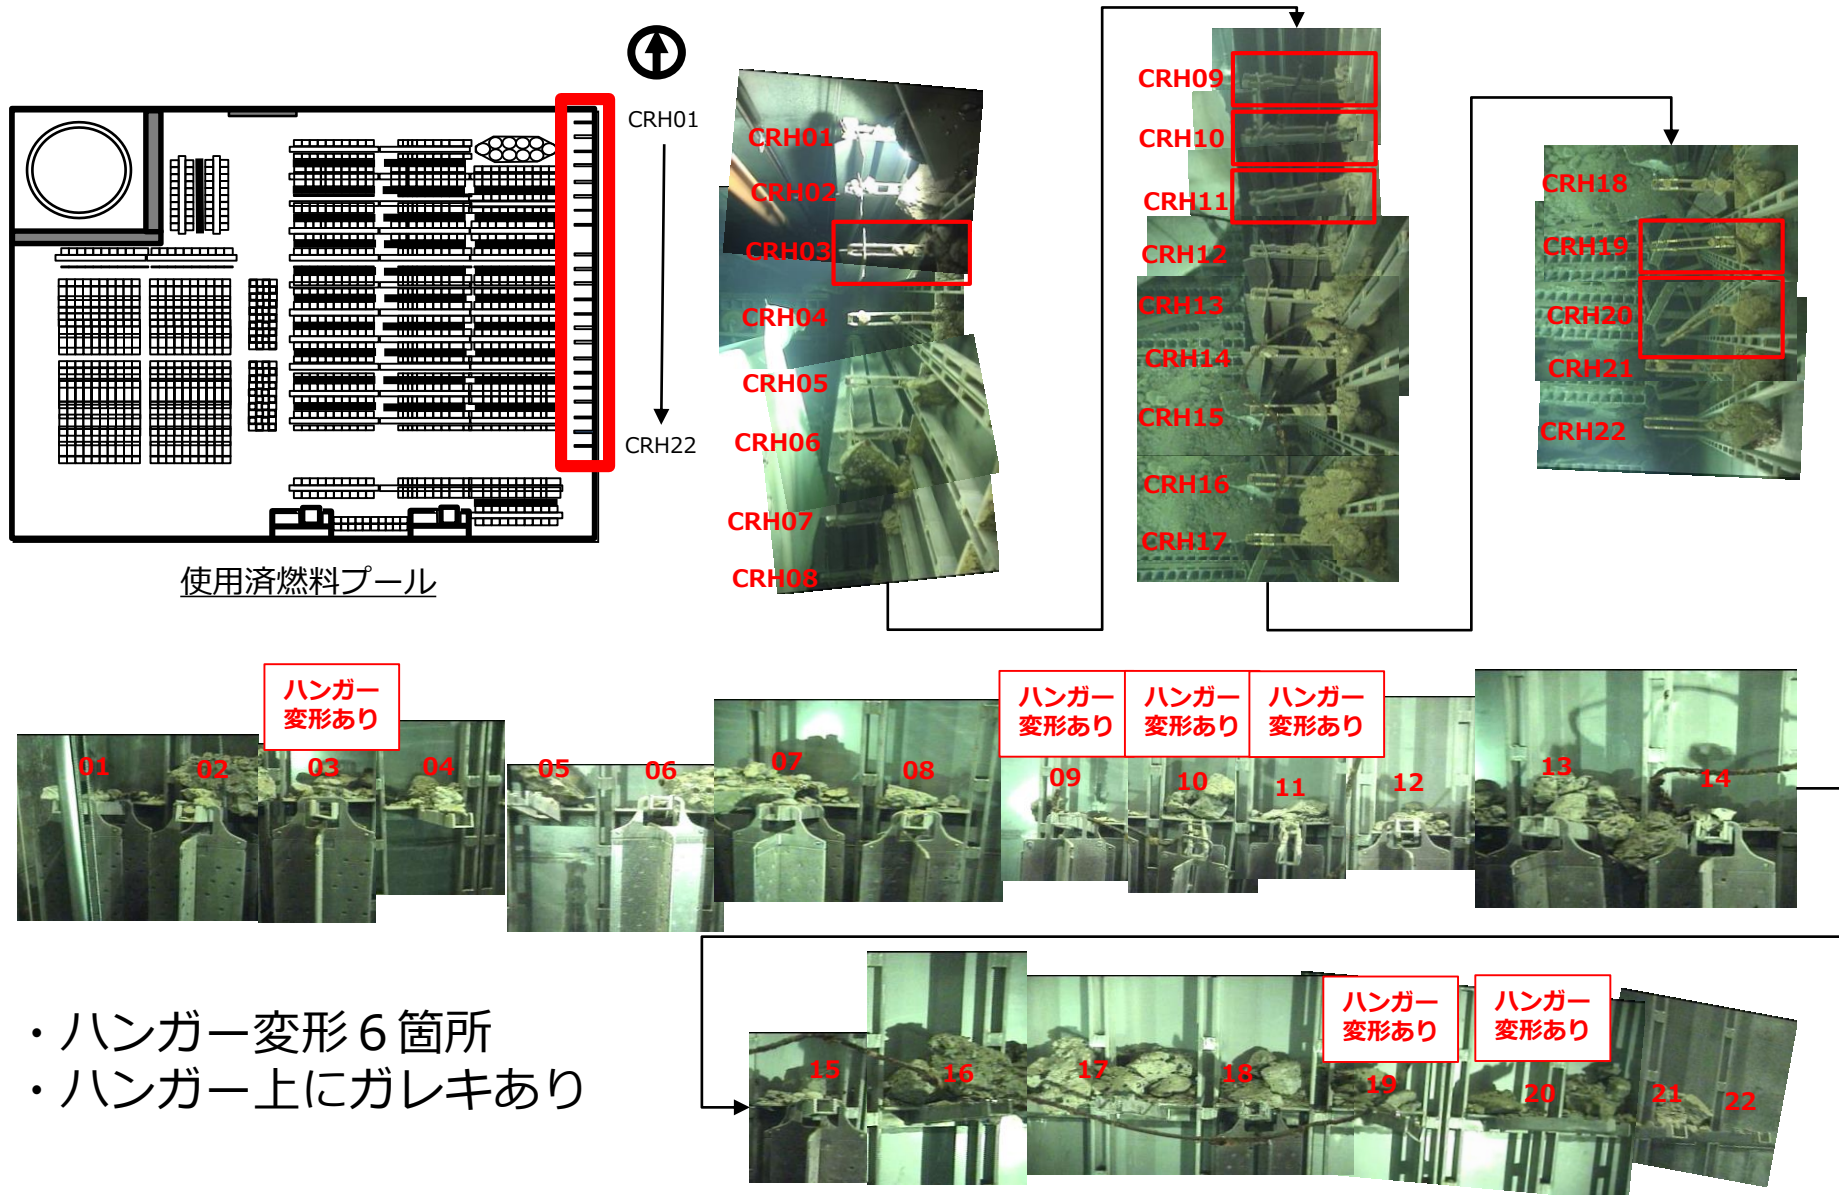
2-3. 高線量機器の状態 (制御棒ハンガー)

- ・ハンガー変形 6箇所
- ・ハンガー上にガレキあり

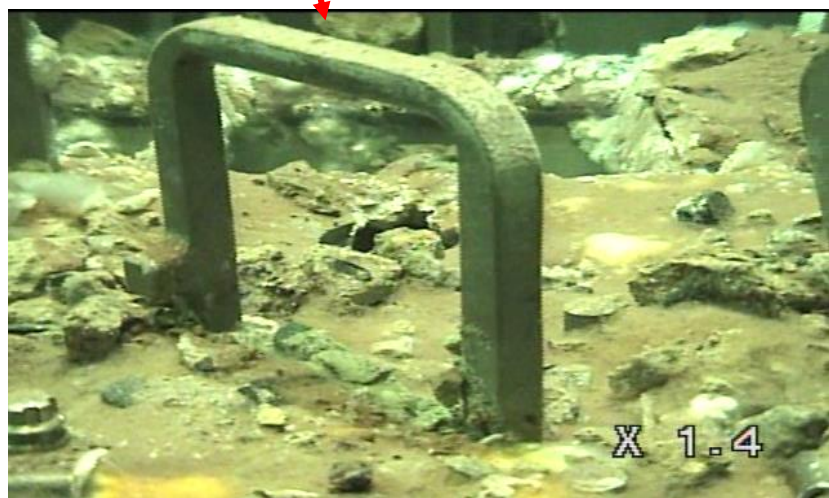
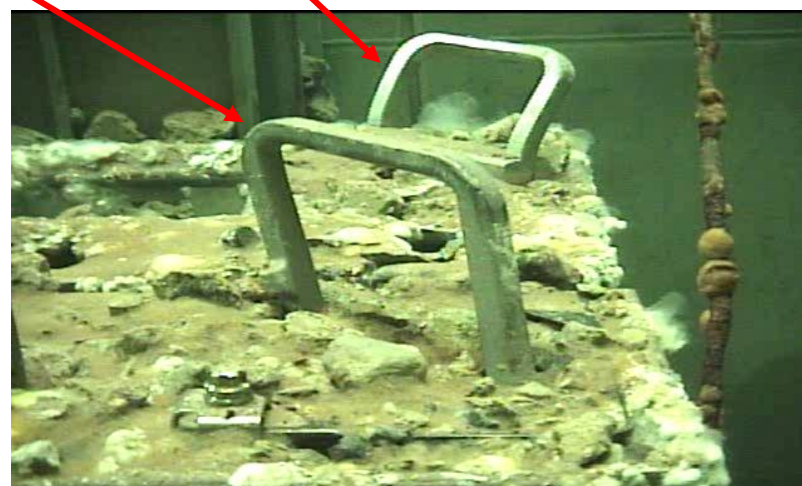
模擬燃料

・ 模擬燃料ハンドルの変形 2 体

ハンドル変形なし

ハンドル変形

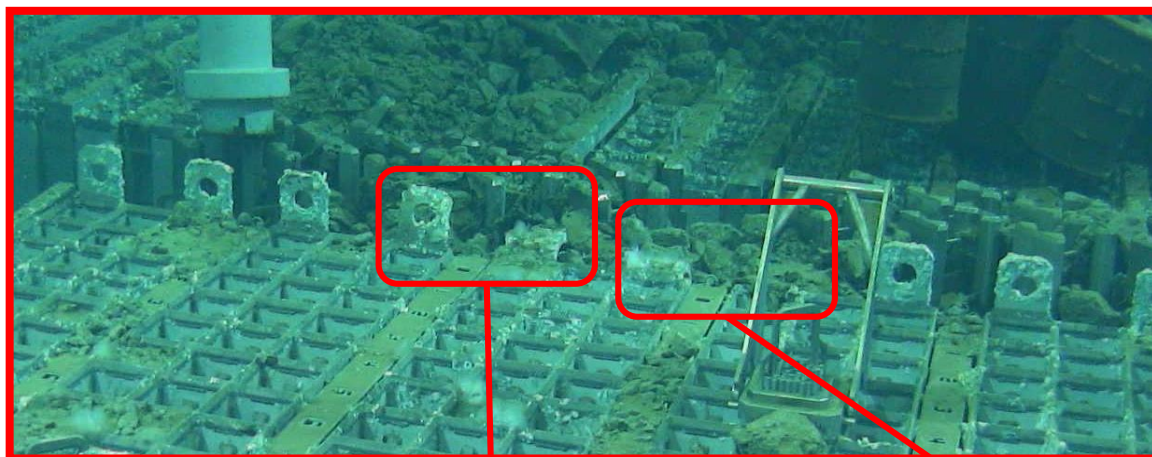
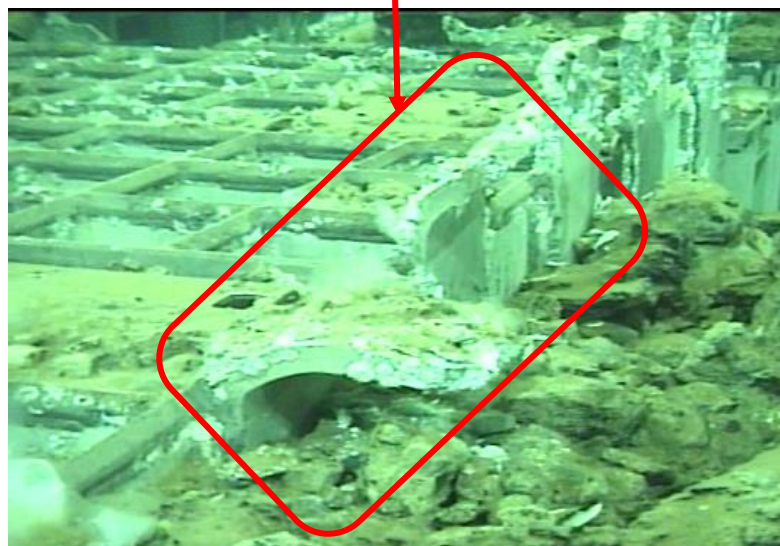
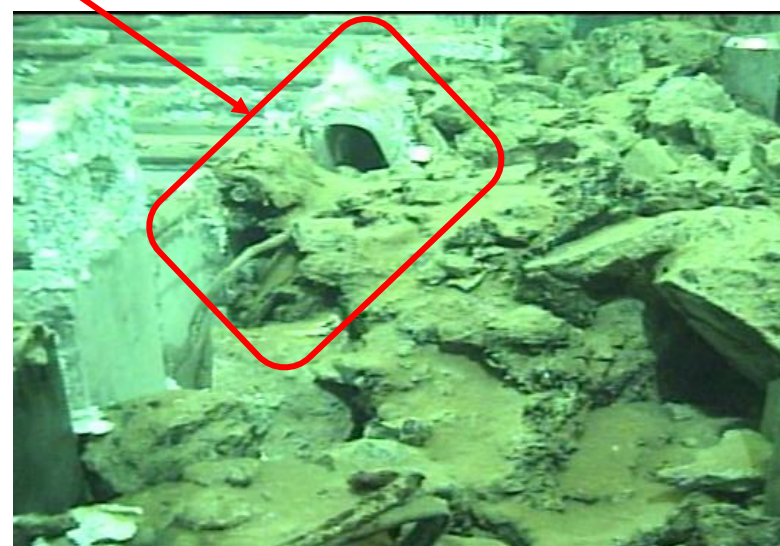
燃料ラック

- ・燃料ラック吊りピースの変形6箇所 (写真抜粋)

吊りピース変形

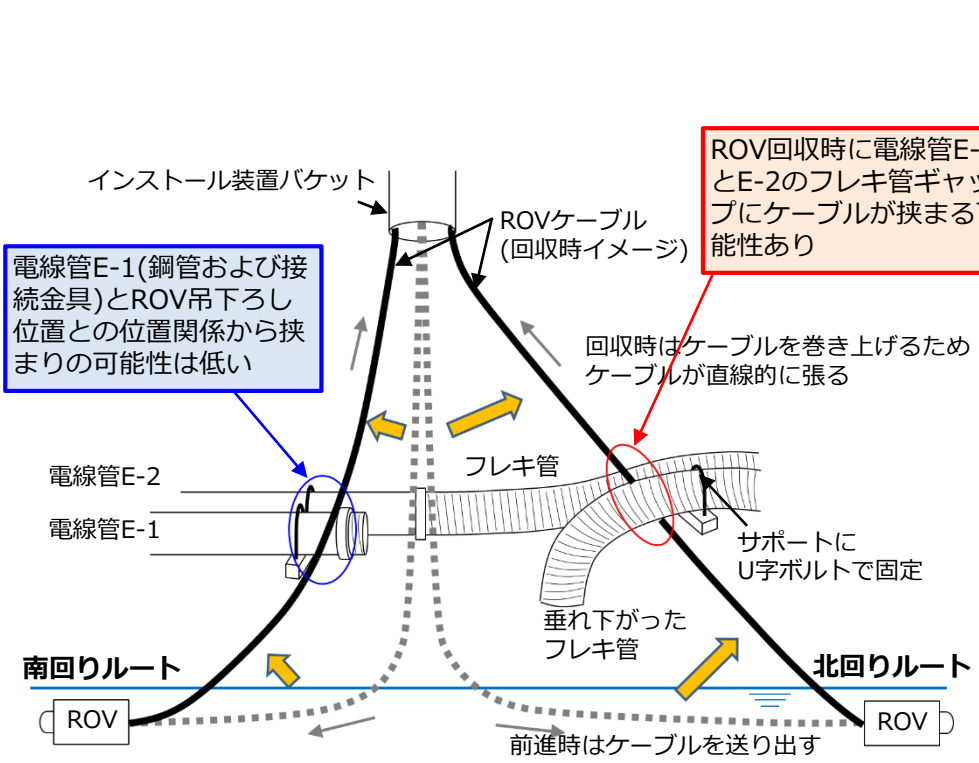
- PCV内部調査装置投入に向けた作業時に、干渉物となる電線管を確認しており、北回りルートを調査する際は水中ROVケーブルが挟まれるリスクがある
- ROVケーブルが挟まった場合、当該ROVは回収不能となり後続のROVが投入出来なくなることから、北回りルートの調査が実施不可となる

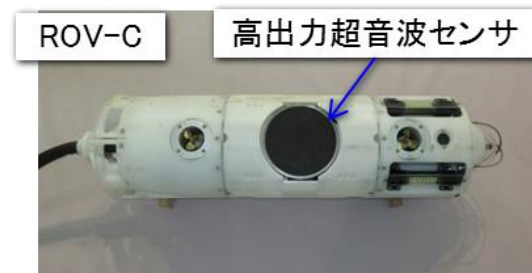
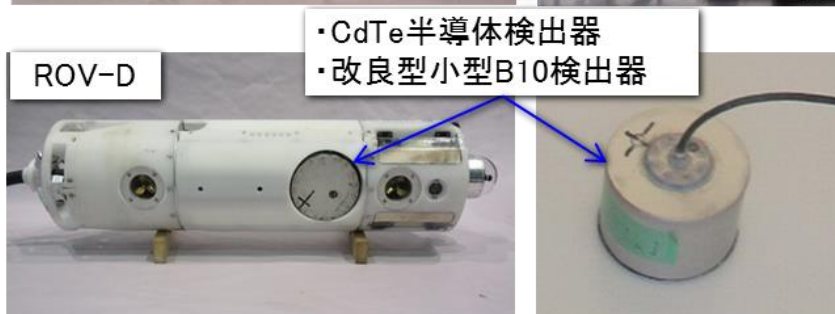
調査装置	計測器	実施内容
ROV-B 堆積物3Dマッピング	<ul style="list-style-type: none"> ・ 走査型超音波距離計 ・ 水温計 	走査型超音波距離計を用いて堆積物の高さ分布を確認する
ROV-C 堆積物厚さ測定	<ul style="list-style-type: none"> ・ 高出力超音波センサ ・ 水温計 	高出力超音波センサを用いて堆積物の厚さとその下の物体の状況を計測し、デブリの高さ、分布状況を推定する
ROV-D 堆積物デブリ検知	<ul style="list-style-type: none"> ・ CdTe半導体検出器 ・ 改良型小型B10検出器 	デブリ検知センサを堆積物表面に投下し、核種分析と中性子束測定により、デブリ含有状況を確認する
ROV-E 堆積物サンプリング	<ul style="list-style-type: none"> ・ 吸引式カプリング装置 	堆積物サンプリング装置を堆積物表面に投下し、堆積物表面のサンプリングを行う

員数：各2台ずつ 航続可能時間：約80時間/台 調査のために細かく動くため、柔らかいポリ塩化ビニル製のケーブル (ROV-B：φ33mm、ROV-C：φ30mm、ROV-D：φ30mm、ROV-E：φ30mm)を採用

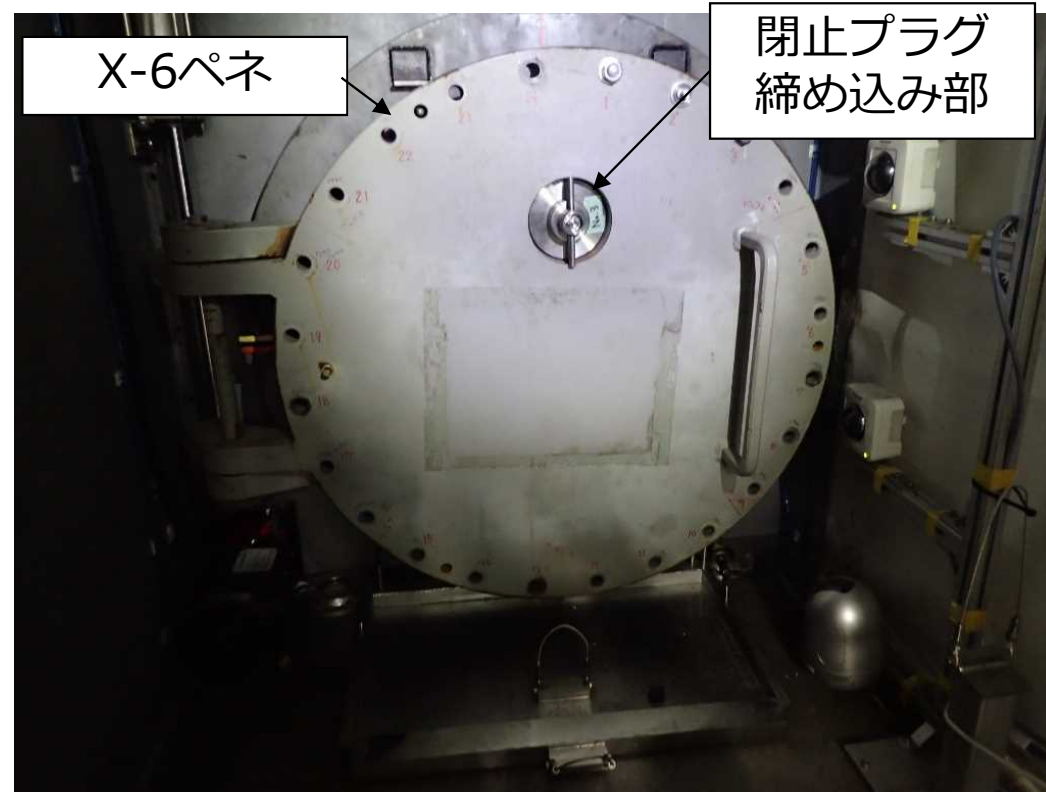
閉止プラグ取付状態 (モックアップ時)

- X-6ペネハッチ開放時に閉止プラグの干渉を回避するため、締め込み部がコンパクトなものに交換する。
- 11/24(水)に交換作業を実施したところ、交換後の閉止プラグ漏えい確認時に圧力を維持できないことを確認。
- 現在、原因調査及び対策検討を実施中。
- なお、作業前後でのPCV圧力、現場設置のダストモニタに有意な変動は確認されていない。
